Protokol o podrobné prohlídce

mostního objektu provedené dle Vyhlášky Ministerstva dopravy č. 177/1995 Sb.
a předpisu Správy železnic SŽDC S5 Správa mostních objektů

TÚ 1501 Česká Třebová os.n.(v.č.)(bez seř.n.) – Praha Masarykovo nádraží (včetně)		DÚ 04 Dlouhá Třebová – Ústí nad Orlicí		Evd. km 252,986
Objekt most	Úsek trati Širá trať	Vžitý název U Tří mostů		
Délka mostu 38,24 m		Počet otvorů 1	Počet kolejí 2	Elektrizace ano
Objednatel Správa železnic, státní organizace OR Hradec Králové		Rychlost na mostě / traťová [km/h] 160/160		Traťová třída zatížení s přidruženou rychlostí D4 – 120, C3 – 160
Návrh hodnocení stavebního stavu 3/2		Odpovědný pracovník vykonavatele Jindřich Bartoš		Rok podrobné prohlídky 2023

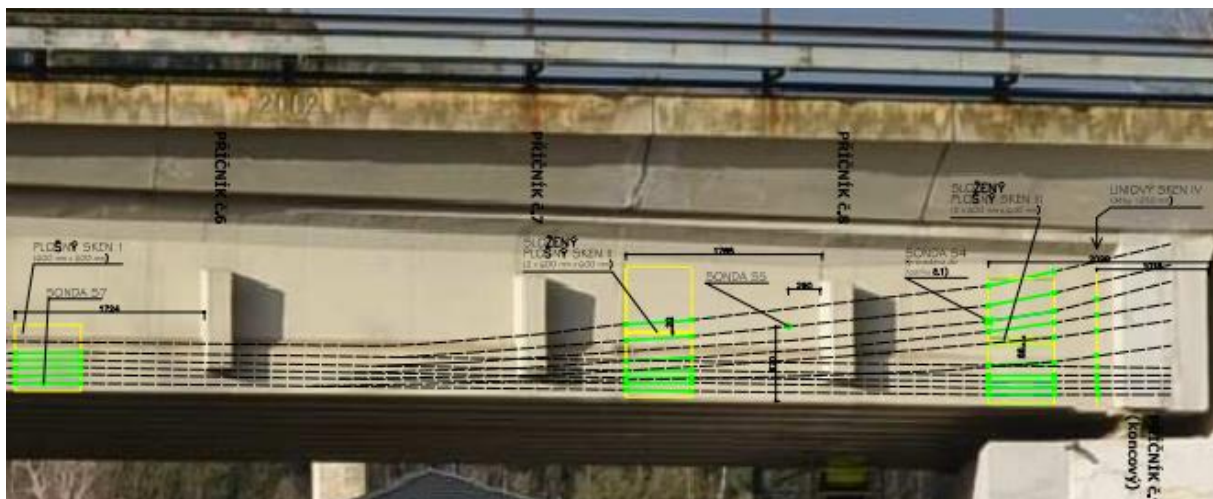
Obr. č. 1 - animace pravděpodobného vedení předpínacích kabelů (přímých a zvedacích) zprava na K 02, nosník č. 5, nad O 02. V zeleně označených místech byla přítomnost lan prokazatelně ověřena plošným skenováním (Diagnostický průzkum r. 2020).

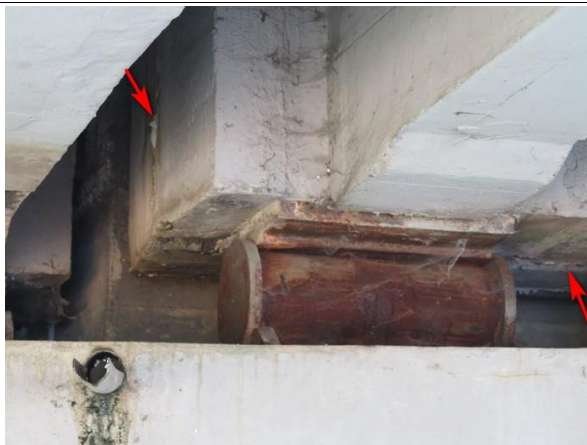
- Konstrukce: z obou líců a z podhledu jsou v místech pracovních spár, mezi ukončením nosníků a krycím betonem kotevních oblastí předpínací výztuže, jsou patrné trhliny a mírné vápenné výluhy (viz foto č. 1 a 2). V době PPM 2023 patrné mírné průsaky v místech poruch. **Stav předpínací výztuže není možné objektivně posoudit z důvodu úplného zakrytí**, patrné jsou pouze průsaky v místech předpokládaných kotevních oblastí dodatečného předepnutí nosníků. Nelze vyloučit prolínání vody do kotevních kanálků.
Z podhledu, v podélné spáře mezi K 01 a K 02, patrné lokální průsaky včetně stékání vody po krajním nosníku č. 5 (zleva).
Z podhledu je na nosnících patrné lokální nedostatečné krytí měkké výztuže.
Z líce vlevo, od průsaků ve svislých spárách říms, stéká po krajním nosníku č. 1 voda.

Foto č. 1 - K 01 - kotevní oblast nad O 01 vpravo, trhlina v pracovní spáře včetně mírného průsaku.

- Trhliny v místech pracovních spár mezi nosníky a krycím betonem kotevních oblastí.
- Mírné průsaky a vápenné výluhy v místech kotevních oblastí.
- Degradace betonu v hranách jednotlivých konzol včetně koroze obnažených kotev příčného ztužení.
- Lokální průsaky v podélné spáře mezi K 01 a K 02 včetně stékání vody po krajních nosnících.

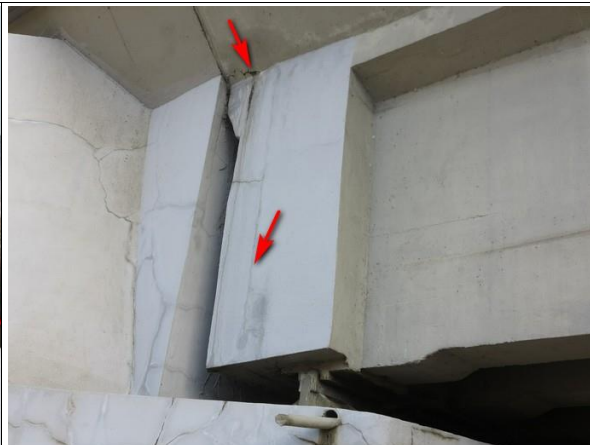
Foto č. 2 - K 01 - kotevní oblast nad O 02 vlevo, v horní části průsak včetně svislé trhliny v pracovní spáře.

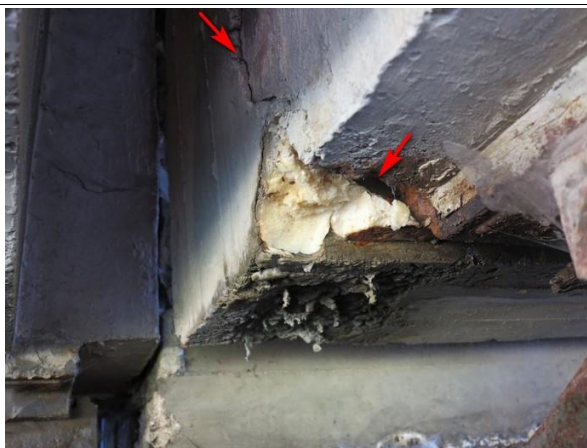
- Konstrukce: z obou líců a z podhledu jsou **v místech** pracovních spár, mezi ukončením nosníků a krycím betonem **kotevních oblastí předpínací výztuže**, jsou patrné **trhliny** včetně vápenných **výluhů a krápníků**. **V době PPM 2023** patrné **silné průsaky, hlavně nad O 02** (viz foto č. 3 - 6) - vlevo je ve spáře montážní pěna. **Stav předpínací výztuže není možné objektivně posoudit** z důvodu úplného zakrytí, patrné jsou pouze **silné průsaky v místech předpokládaných kotevních oblastí dodatečného předepnutí nosníků. Nelze vyloučit prolínání vody do kotevních kanálků.**
Z podhledu, nosník č. 5 (zleva), má v dolní hraně (při O 02) lokální degradaci betonu.
Z podhledu, v podélné spáře mezi K 02 a K 01, patrné lokální průsaky včetně stékání vody po krajním nosníku č. 1 (zleva).
Z podhledu je na nosnících patrné lokální nedostatečné krytí měkké výztuže.

Foto č. 3 - K 02 - kotevní oblast nad O 02 vlevo, trhлина v pracovní spáře (nahore) a průsak (dole). Ve spáře montážní pěna.

- **Silné průsaky a vápenné výluhy v místech kotevních oblastí.**
- Trhliny v místech pracovních spár mezi nosníky a krycím betonem kotevních oblastí.
- **Silné průsaky v místech svislých dilatačních spár římsových konzol.**
- Lokální průsaky v podélné spáře mezi K 01 a K 02 včetně stékání vody po krajních nosnících.

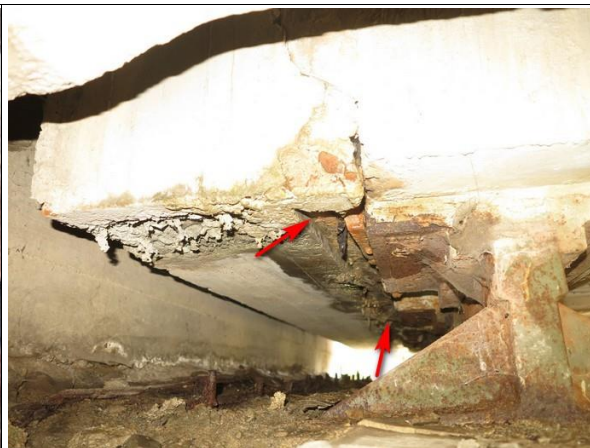
Foto č. 4 - K 02 - kotevní oblast nad O 02 vlevo, **silný průsak** z podhledu pracovní spáry.

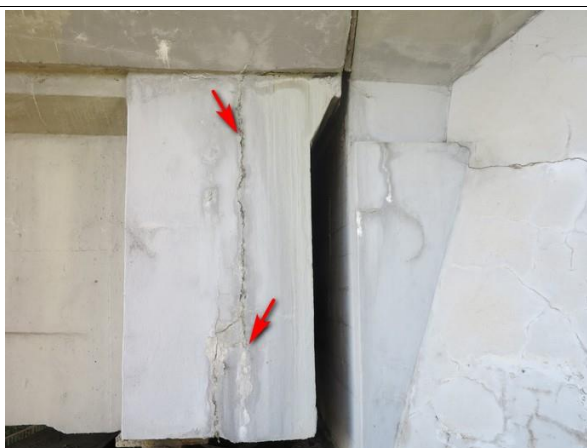
Foto č. 5 - K 02 - kotevní oblast nad O 02 vpravo, svislá trhлина s průsaky a výluhy.

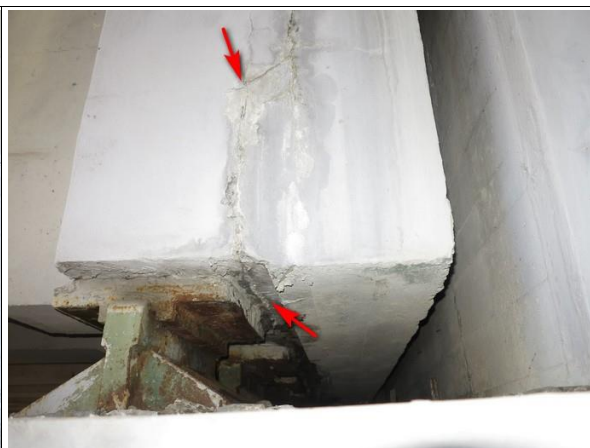
Foto č. 6 - K 02 - kotevní oblast nad O 02 vpravo, poruchy přechází do podhledu.

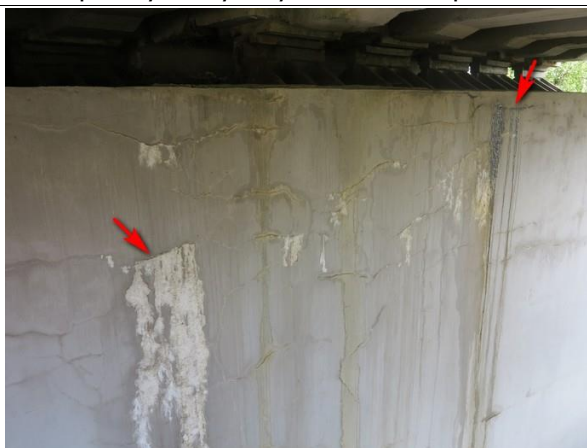
- Opěra: z čela, v horní střední části, jsou nepravidelné trhliny s průsaky a vápennými výluhy (viz foto č. 7).
Z čela a obou líců v horní části (vlevo a vpravo) jsou všesměrné trhliny s průsaky, rozevření 0,5 mm. Trhliny jsou i v betonu pod povrchovou úpravou (viz foto č. 9 a 10)
Z čela, v dolní části, jsou všesměrné trhliny v povrchové úpravě včetně odlupování povrchové úpravy.
Shora vlevo jsou všesměrné trhliny v povrchové úpravě.
Shora se u pevných ložisek dlouhodobě drží voda z důvodu nedostatečného odtoku.

**Foto č. 7 - O 02** - z čela dřívku, trhliny s průsaky a vápennými výluhy.

- Degradace betonu závěrné zdi od průsaku v NK.
- Trhliny a průsaky v dříku opěry.
- Trhliny v obou křídlech včetně vzduté a odpadávající povrchové úpravy.
- Stojatá voda (u ložisek) shora dříku opěry.

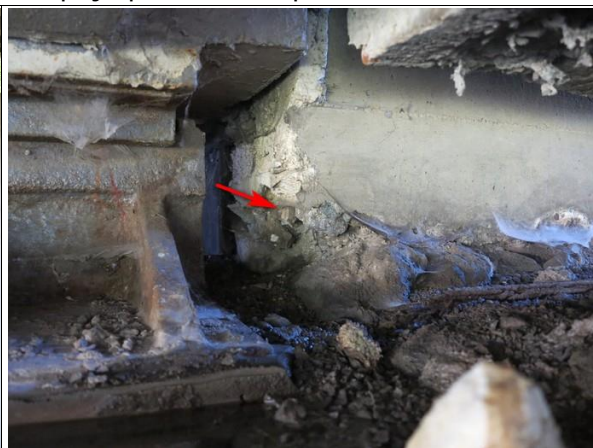
- Závěrná zeď: **z čela (mezi K 01 a K 02)** je beton v hraně nedostatečně prohutněný a **od průsaku v NK v hraně degraduje do hl. až 120 mm** (viz foto č. 8).
Z čela (za K 02), v dolní části, od průsaku v NK beton degraduje do hl. 50 mm.

**Foto č. 8 - O 02** - závěrná zeď střední část, degradace betonu od průsaku v NK.

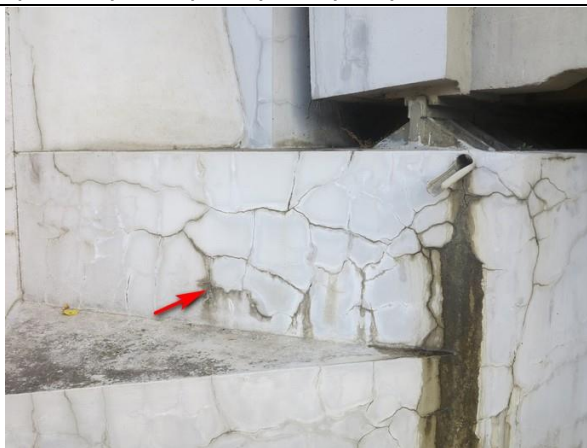
**Foto č. 9 - O 02** - z líce vlevo, trhliny s průsaky.

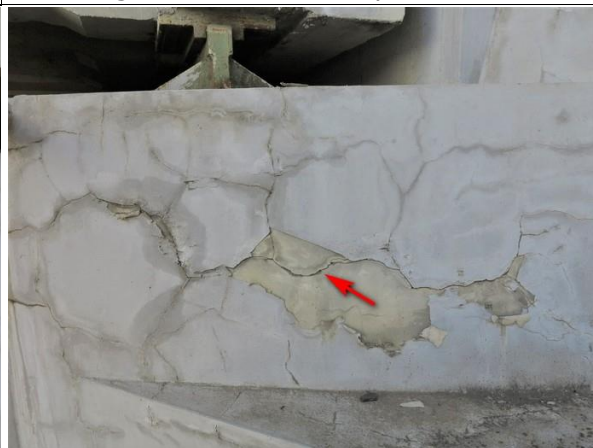
**Foto č. 10 - O 02** - z líce vpravo, trhliny i v betonu pod povrchovou úpravou.
