Protokol o podrobné prohlídce

mostního objektu provedené dle Vyhlášky Ministerstva dopravy č. 177/1995 Sb. a předpisu Správy železnic SŽDC S5 Správa mostních objektů

TÚ 1371 Lipová Lázně (mimo) – Bernartice u Javorníka (mimo)		DÚ 08 Žulová – Velká Kraš		Evd. km 16,335
Objekt most	Úsek trati šírá trať	Vžitý název		
Délka mostu 37,22 m		Počet otvorů 1	Počet kolejí 1	Elektrizace ne
Objednatel Správa železnic, státní organizace OR Ostrava		Rychlost na mostě / traťová [km/h] 45 / 60		Traťová třída zatížení s přidruženou rychlostí C3-45
Návrh hodnocení stavebního stavu 1 / 2		Odpovědný pracovník vykonavatele Jakub Cikryt		Rok podrobné prohlídky 2023

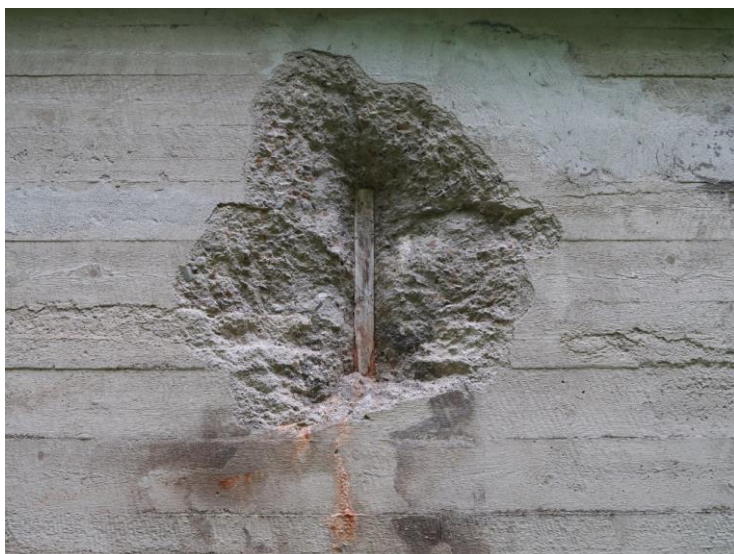
- Beton křídla je slabě popraskaný, ve střední části v místě zabetonovaného dřevěného hranolu je degradovaný do hloubky až 170 mm, na ploše 1200 x 1400 mm, v oblasti tohoto místa vedou trhliny šířky do 2 mm s výluhy pojiva (foto č. 1).
- Beton římsy je slabě popraskaný a porůstá mechem.

- trhliny se stopy po průsacích vody a výluhy pojiva
- popraskaný a povrchově degradovaný beton
- degradovaný beton pravého křídla

Foto č. 1 Opěra O 01 – křídlo vpravo – degradovaný beton

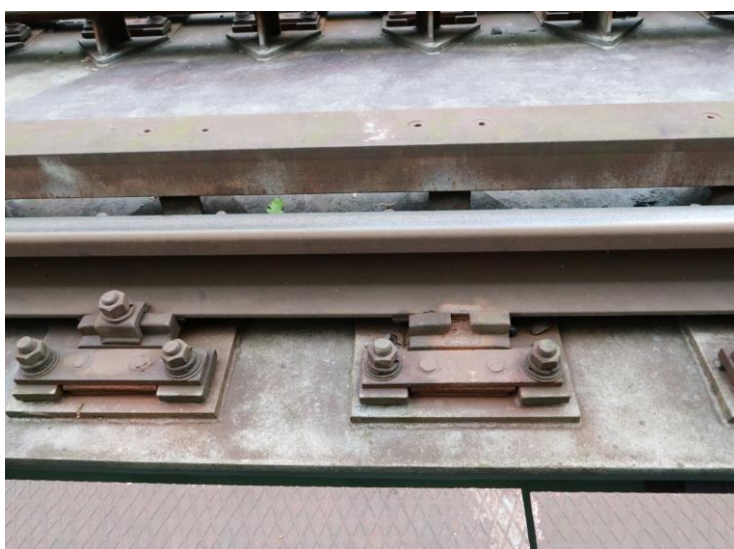
- 36. svěrka, vpravo vně svěrka chybí (foto č. 2).
- V upevnění kolejnic na konstrukci jsou ojediněle uvolněné.

Foto č. 2 Železniční svršek – 36. svěrka vpravo vně na K 01 – chybí

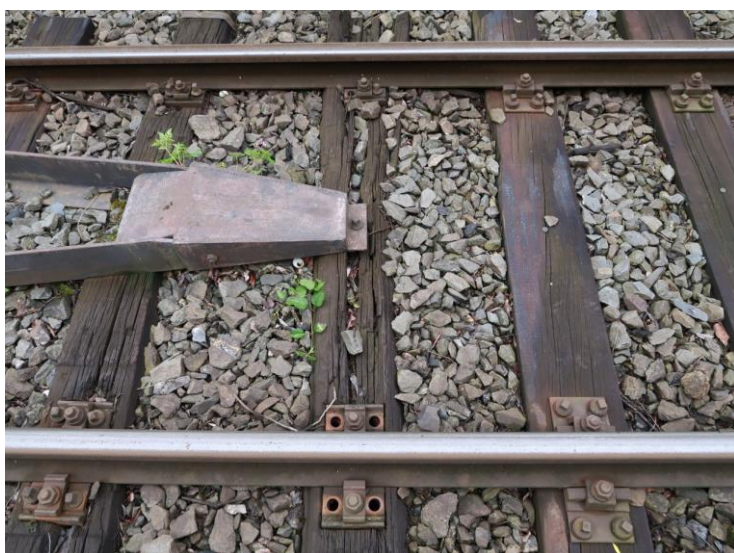
- Dřevěné prážce ve výběžích jsou silně rozpraskané, nahnilé a porůstají mechem. V některých prážcích již zcela chybí drobné kolejivo k upevnění kolejnic (foto č. 3).

Foto č. 3 Železniční svršek – výběh začátek – prohnílé pražce a chybějící vrtule
