Protokol o podrobné prohlídce

mostního objektu provedené dle Vyhlášky Ministerstva dopravy č. 177/1995 Sb.
a předpisu Správy železnic SŽDC S5 Správa mostních objektů

TÚ 2191 Olomouc hl.n. (mimo) – Krnov (mimo)		DÚ 26 ZAPA beton a.s. - Hrubá Voda		Evd. km 18,902
Objekt most	Úsek trati šířá trať	Vžitý název		
Délka mostu 65,80 m	Počet otvorů 2	Počet kolejí 1	Elektrizace ne	
Objednatel Správa železnic, státní organizace OR Ostrava		Rychlost na mostě / traťová [km/h] 50 / 70		Traťová třída zatížení s přidruženou rychlostí C3-70
Návrh hodnocení stavebního stavu 2 / 2		Odpovědný pracovník vykonavatele Adam Ludvík		Rok podrobné prohlídky 2025

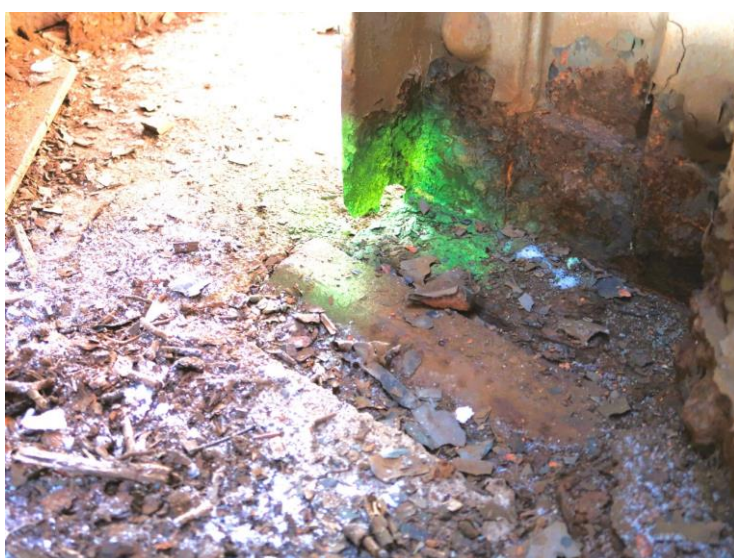
- Dolní krční úhelníky hlavních nosníků jsou z vnitřní strany korozi oslabené až o 3 mm, nejvíce nad ložisky a v místech styčnickových plechů je materiál strávený až do ostra (foto č. 1). Narůstá zde plátková koroze. Hlavy nýtů jsou v těchto místech korozi strávené až o 40%.
- Dolní krční úhelníky hlavních nosníků jsou z vnější strany nad ložisky korozi oslabené o 1-3 mm. Narůstá zde plátková koroze. Hlavy nýtů jsou v těchto místech korozi strávené až o 40%.

Foto č. 1 Konstrukce K 01 –
pravý hlavní nosník, konec –
oslabení

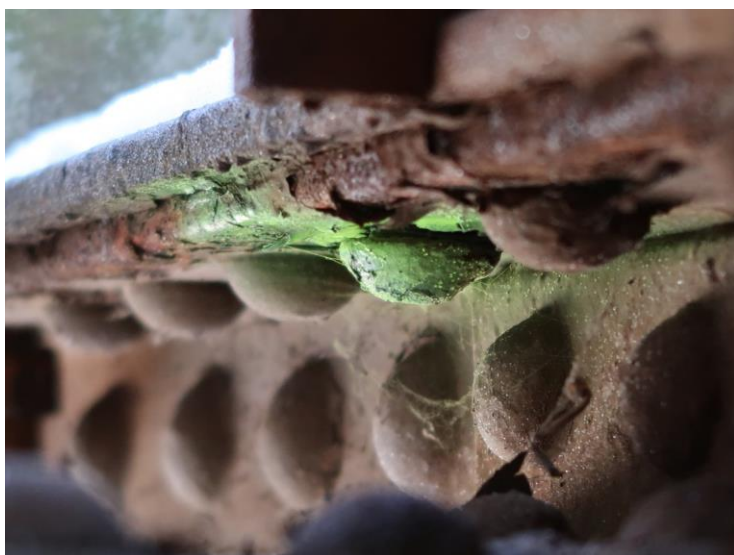
- V připojení pravého podélníku k 1. příčníku jsou volné 4 nýty. Na levém a pravém podélníku v horní pásnici u 9 příčníku je volný nýt (foto č. 2).

Foto č. 2 Konstrukce K 01 –
levý podélník, 9 příčník – volný
nýt

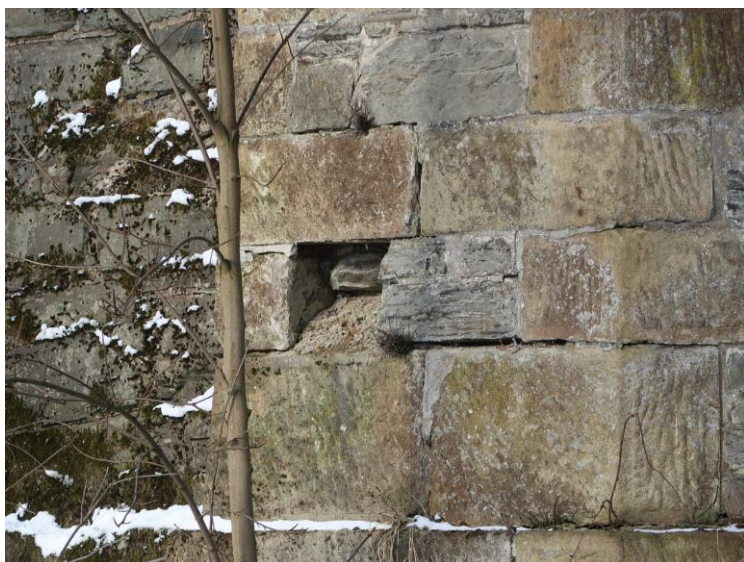
- Na opěře jsou stopy po průsacích vody, prostupují výluhy pojiva. Spárování opěry je popraskané, vydrolené do hloubky až 50 mm, vyrůstá zde vegetace. Některé kameny jsou samostatně prasklé. Uprostřed a vpravo v dolní části je vypadnutý kámen do hloubky až 300 mm (foto č. 3) Spárování je popraskané a vydrolené.
- Beton úložného prahu a závěrné zdi je popraskaný, jsou zde stopy po mírných průsacích vody a slabě prostupují výluhy pojiva. Horní plocha úložného prahu místy porůstá mechem. beton úložného prahu a závěrné zdi povrchově degraduje.
- Beton ochranné zdi v dolní části opěry je rozrušený, vyplavený do hloubky až 600 mm, na výšku až 650 mm, po celé šířce opěry.

Foto č. 3 Opěra O 01 –vpravo
– vypadnutý kámen
