Protokol o podrobné prohlídce

mostního objektu provedené dle Vyhlášky Ministerstva dopravy č. 177/1995 Sb. a předpisu Správy železnic SŽDC S5 Správa mostních objektů

TÚ 2191 Olomouc hl.n. (mimo) – Krnov (mimo)		DÚ 06 Hlubočky-Mariánské Údolí – Hlubočky		Evd. km 12,836
Objekt most	Úsek trati šířá trať	Vžitý název		
Délka mostu 17,16 m	Počet otvorů 2	Počet kolejí 1	Elektrizace ne	
Objednatel Správa železnic, státní organizace OR Ostrava		Rychlost na mostě / traťová [km/h] 70 / 70		Traťová třída zatížení s přidruženou rychlostí C3-70
Návrh hodnocení stavebního stavu 2 / 2		Odpovědný pracovník vykonavatele Adam Ludvík		Rok podrobné prohlídky 2025

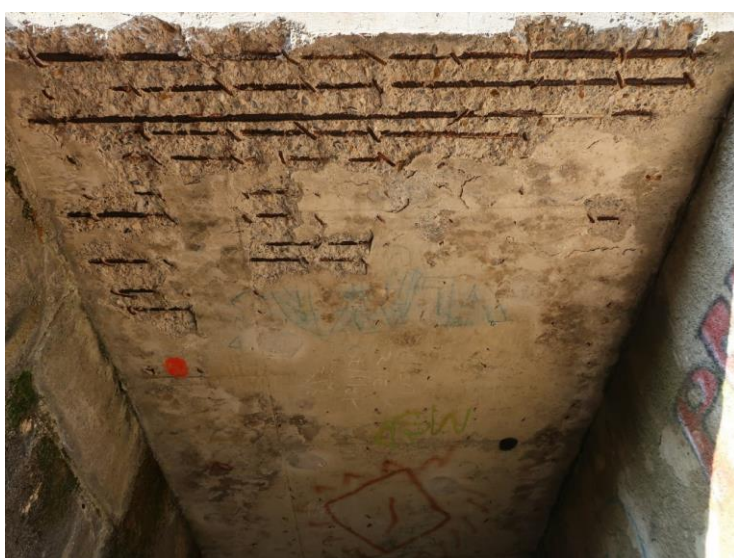
- Na podhledu konstrukce jsou stopy po značných průsacích vody a výluzích pojiva, beton je místy vydrolený do hloubky až 20 mm a obnažená výztuž koroduje. Ve střední části jsou místy podélné trhliny šířky do 0,1 mm. U pravé hrany u pilíře P 01 je beton vydrolený do hloubky až 30 mm a obnažená podélná výztuž koroduje. (foto č. 1)

- degradovaný beton s obnaženou korodující výztuží
- trhliny se stopy po průsacích vody a výluhy pojiva

**Foto č. 1 Konstrukce K 01 –
podhled vpravo**
degradovaný beton, obnažená
korodující výztuž

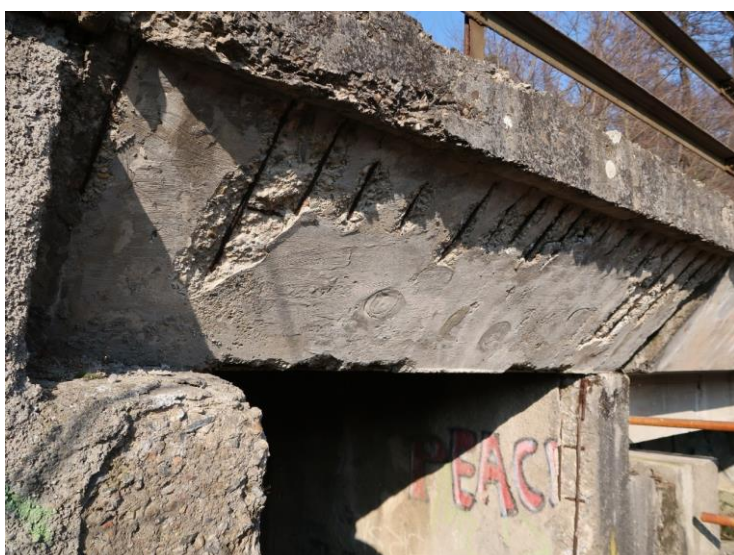
- Na pravé boční straně konstrukce je beton zejména v horní části pod římsou povrchově degradovaný, na většině plochy vydrolený do hloubky až 20 mm a svislá obnažená výztuž koroduje. (foto č. 2)

**Foto č. 2 Konstrukce K 01 –
zprava**
degradovaný beton, obnažená
korodující výztuž

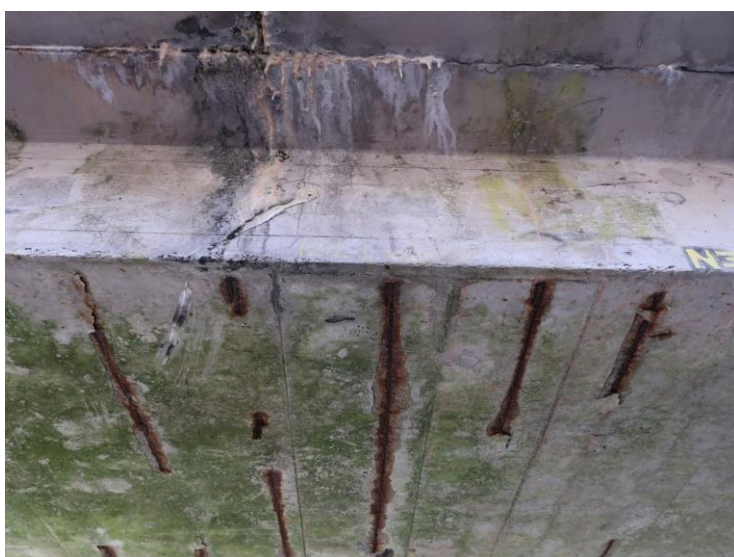
- Na podhledu konstrukce je beton místy degradovaný do hloubky až 10 mm, v některých místech jsou obnažené příčné pruty výztuže, které korodují. Téměř celá levá plocha podhledu a část pravé je porostlá velmi slabou vrstvou mechu. (foto č. 3 a 4)

- Na levé a pravé boční straně konstrukce je beton místy slabě popraskaný, povrchově degradovaný a místy vydrolený do hloubky až 10 mm a obnažená svislá výztuž koroduje. V místě svislé dilatace jednotlivých segmentů konstrukce jsou ze spáry patrné stopy po průsacích vody a místy i značných výluzích pojiva. Spára je ve většině případů zarostlá mechem. Na podhledu boční strany jsou krápníky výluhů pojiva ze svislých i podélných spár. V místě ukončení nosníků u závěrné zdi opěry O 02 je beton degradovaný se stopami po průsacích vody, obnažená výztuž koroduje. (foto č. 3)

- degradovaný beton s obnaženou korodující výztuží
- degradované ozuby uložení
- trhliny se stopy po průsacích vody s výluhy pojiva a krápníky

**Foto č. 3 Konstrukce K 02 –
podhled vlevo**
obnažená korodující výztuž,
výluhy pojiva, průsaký vody

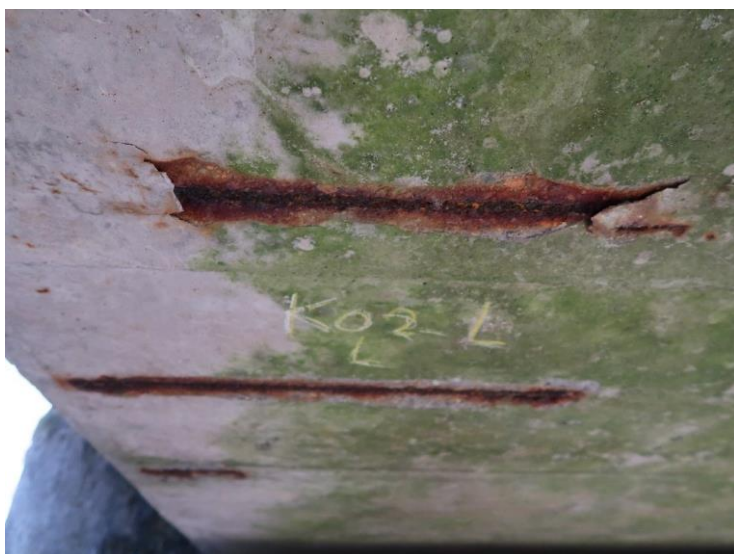
**Foto č. 4 Konstrukce K 02 –
levý nosník**
korodující výztuž

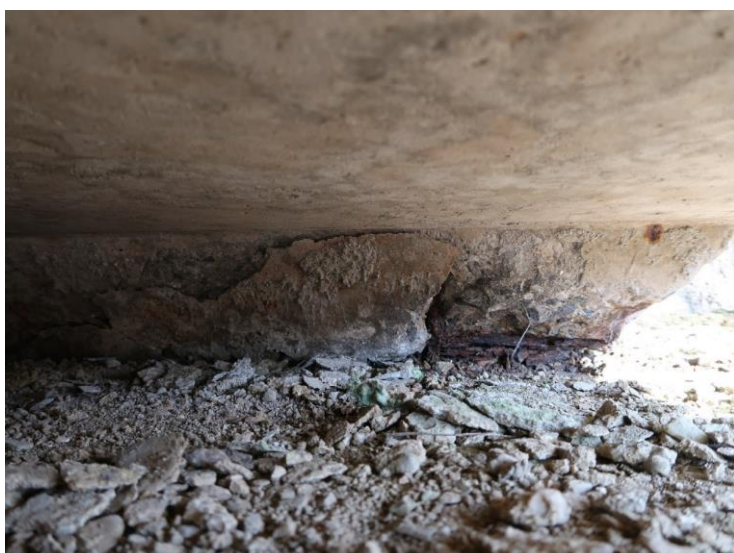
- V místě uložení konstrukce na pilíř P 01 a opěru O 02 je betonový ozub uložení povrchově degradovaný, místy vydrolený do hloubky až 50 mm a obnažená výztuž koroduje na opěře O 02 je nárůst plátková koroze. Ozub na O 02 vpravo je degradovaný v šířce 400 mm. Beton konstrukce nad těmito ozuby je místy popraskaný se stopami po průsacích vody a bodových výluzích koroze. (foto č. 5)

**Foto č. 5 Konstrukce K 02 –
uložení O 02 P**
degradovaný beton ozubu,
korodující výztuž

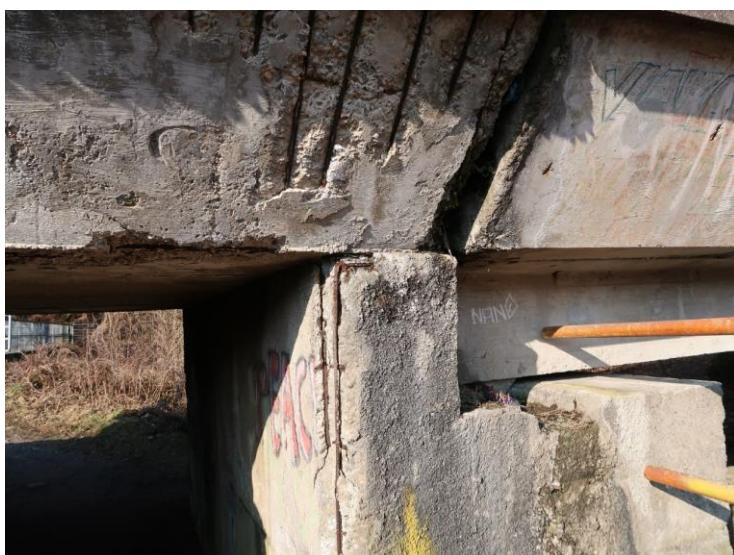
- Na pravé hraně je v horní části degradovaný beton do hloubky až 100 mm a obnažená svislá i příčná výztuž koroduje (foto č. 6).
- Pilíř je ve 2. otvoru místy znečištěný stopami po stékání vody z úložného prahu, v dolní části je slabě zavlhlý od protékání vody. V dolní části je téměř po celé délce trhlina šířky do 0,2 mm se stopami po průsacích vody a výluzích pojiva, které stékají do vodního toku.

- degradovaný beton s obnaženou korodující výztuží
- trhliny se stopy po průsacích vody a výluhy pojiva

Foto č. 6 Pilíř P 01 vpravo
obnažená korodující výztuž,
degradovaný beton
