ČÁSTEČNÝ DIAGNOSTICKÝ PRŮZKUM

železničního mostu v ekm 12,836 (TÚ 2191)
přes potok Hluboček a pěší komunikaci v DÚ 06 Hlubočky-Mariánské
údolí - Hlubočky

most Hlubočky

Brno, říjen 2020

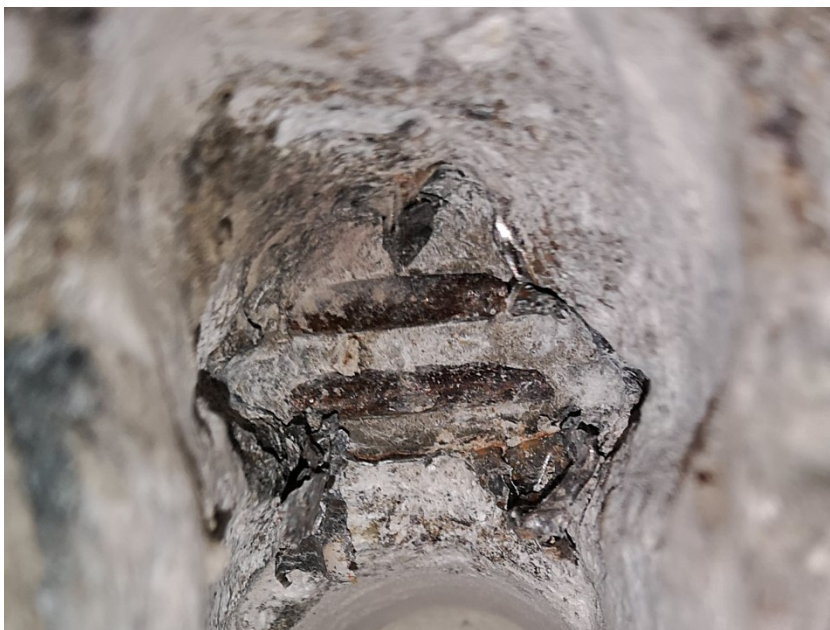
Sonda S6: Sonda provedena do pravé fasády nosníku č.2, 400 mm od konce nosníku a 400 nad jeho podhledem. Kabelový kanálek je vytvořen trubkou „sandrik“. Po obnažení sonda odhalila zcela zainjektovaný kabelový kanálek, injektážní malta je v dolní části kanálku vlhká. Odhalený kabel je velmi mírně korodovaný, bez oslabení průřezu. Boční krytí kabelu v sondě S6 je 55 mm.

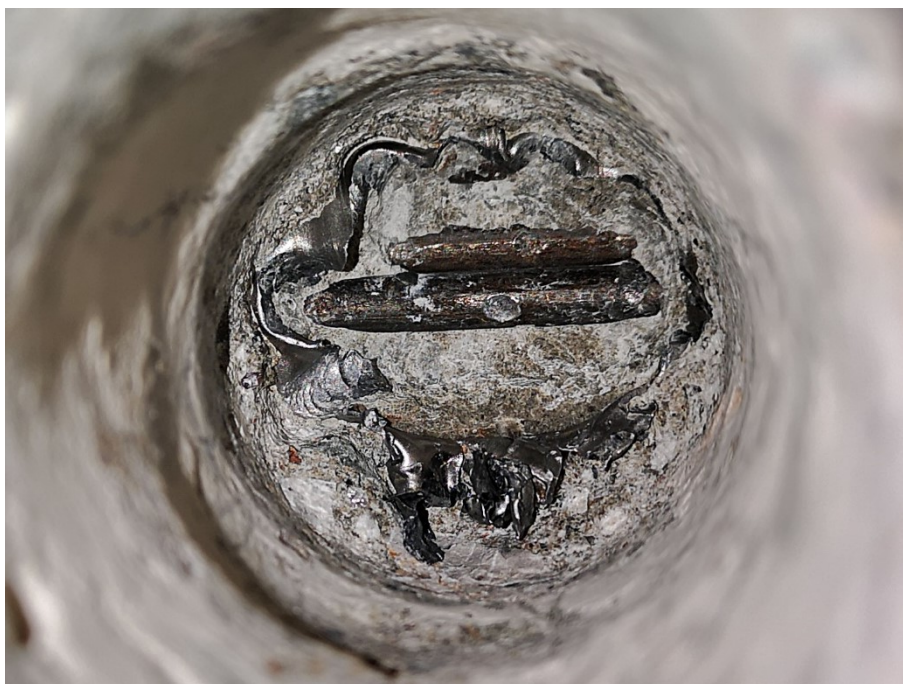
Sonda S7: Sonda provedena do podhledu nosníku č.1, přibližně v polovině rozpětí, 820 mm od levé strany nosníku a 4900 mm před koncem NK. Kabelový kanálek je vytvořen trubkou „sandrik“. Po obnažení sonda odhalila zcela zainjektovaný kabelový kanálek, injektážní malta je suchá. Odhalený kabel je bez koroze. Krytí kabelu zdola v sondě S7 je 78 mm.

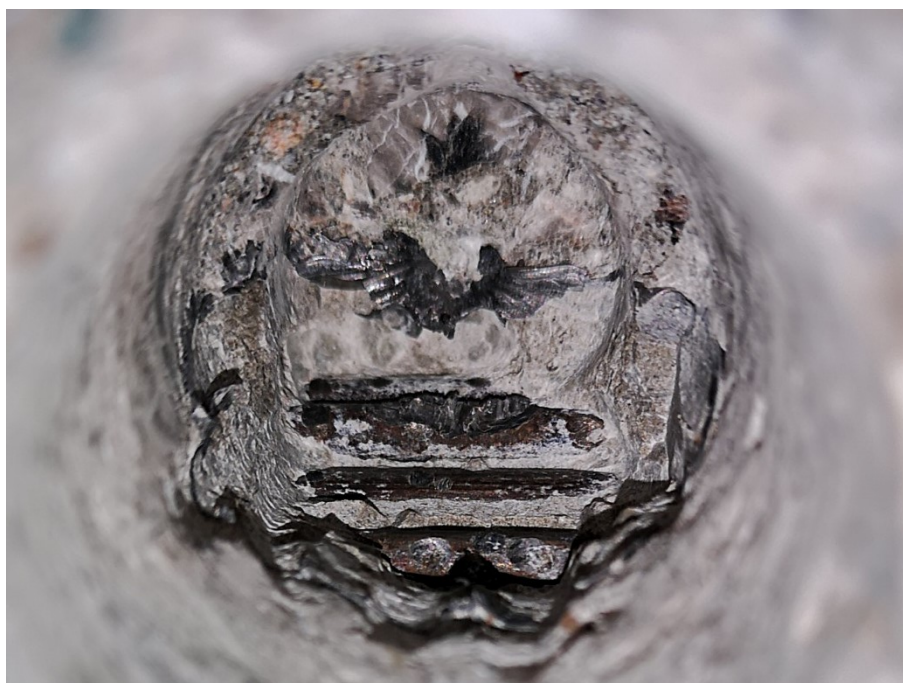
Sonda S8: Sonda provedena do podhledu nosníku č.2, přibližně v polovině rozpětí, 300 mm od levé strany nosníku a 4950 mm před koncem NK. Kabelový kanálek je vytvořen trubkou „sandrik“. Po obnažení sonda odhalila zcela zainjektovaný kabelový kanálek, injektážní malta je suchá. Odhalený kabel je bez koroze. Krytí kabelu zdola v sondě S7 je 48 mm.

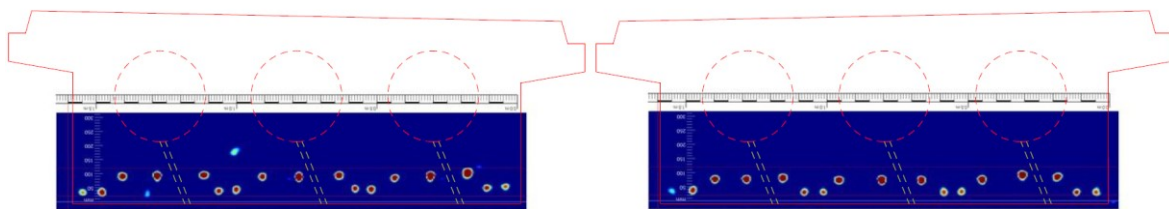
Liniové skeny č.1 (vlevo) a č.2 (vpravo) 0,25 m za druhou mezilehlou podpěrrou vlevo nosník č.1 a vpravo nosník č.2.

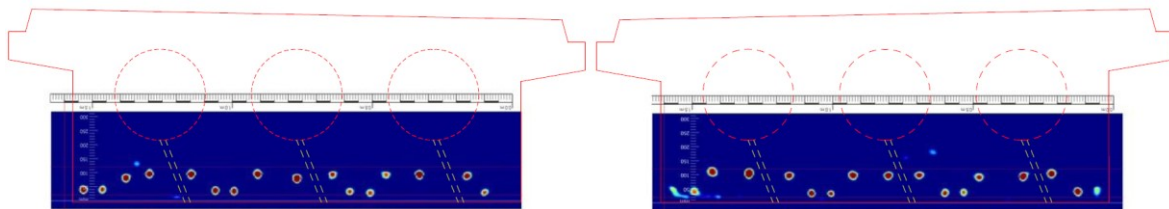
Liniové skeny č.3 (vlevo) a č.4 (vpravo) 0,15 m před třetí podpěrrou, krnovskou opěrrou vlevo nosník č.1 a vpravo nosník č.2.

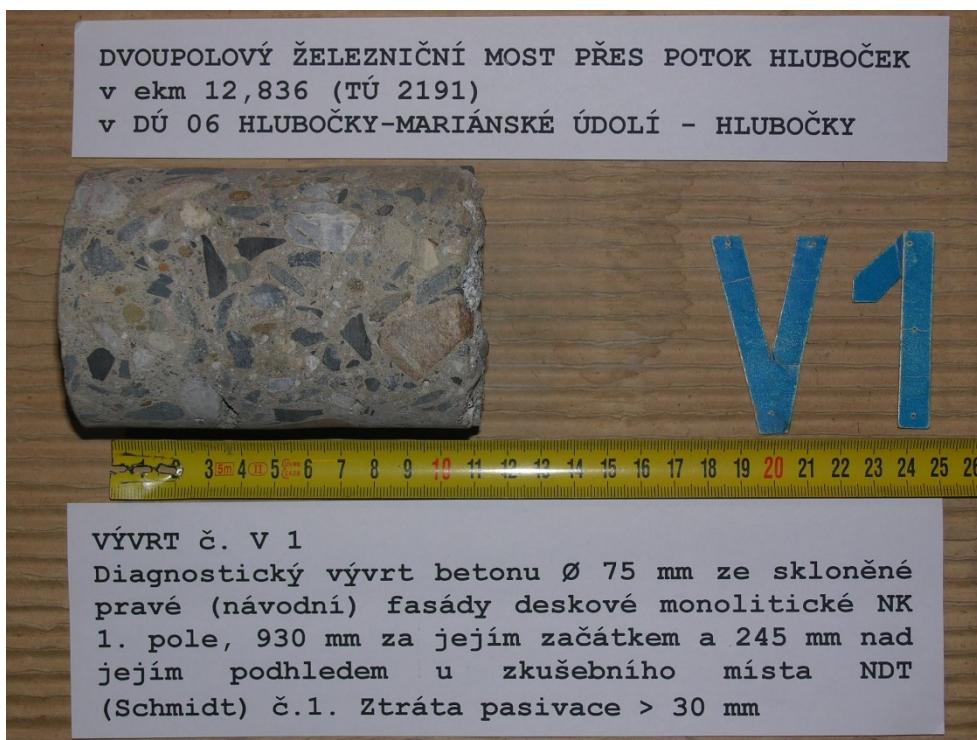
Obr. F80-101 VÝVRT č. V1. Diagnostický vývrt betonu Ø 75 mm ze skloněné levé (povodní) fasády (v popisu na obr. chybný údaj!) deskové monolitické NK 1. pole, 930 mm za jejím začátkem a 245 mm nad jejím podhledem u zkušebního místa NDT (Schmidt) č.1. Ztráta pasivace >30 mm.

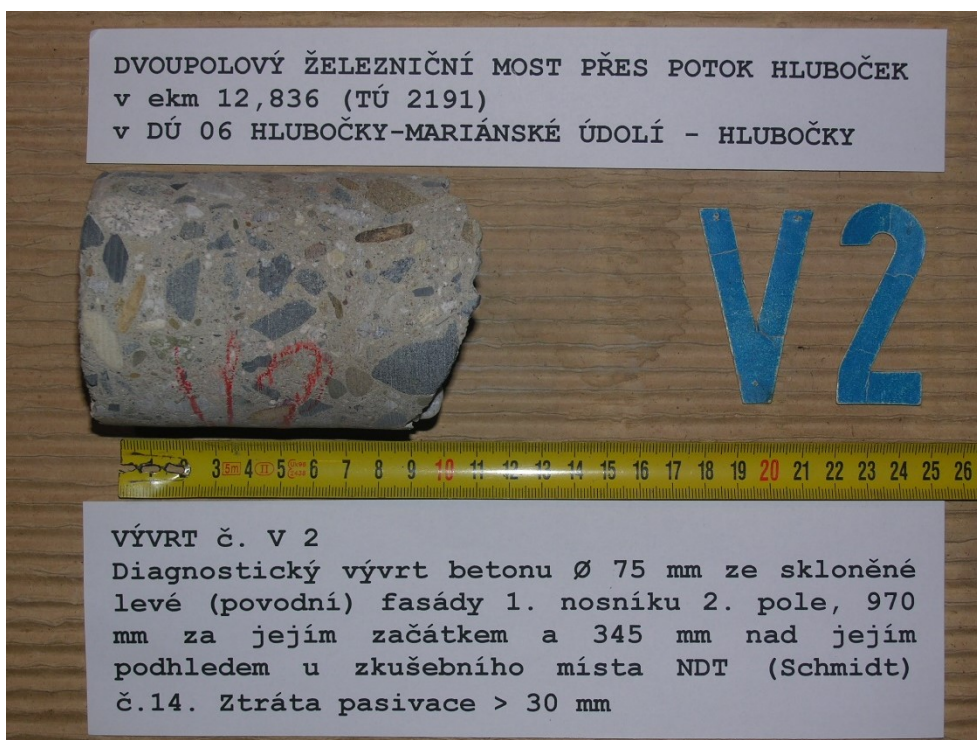
Obr. F80-102 VÝVRT č. V2. Diagnostický vývrt betonu Ø 75 mm ze skloněné pravé (návodní) fasády (v popisu na obr. chybný údaj!) deskové monolitické NK 1. pole, 970 mm za jejím začátkem a 345 mm nad jejím podhledem u zkušebního místa NDT (Schmidt) č.14. Ztráta pasivace >30 mm.

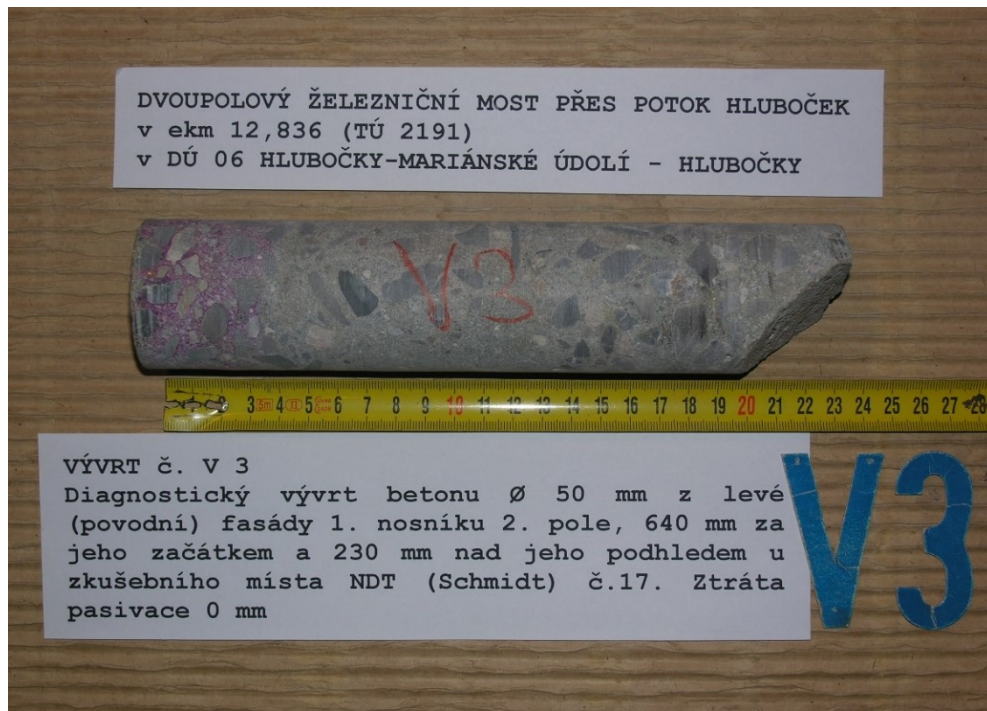
Obr. F80-103 VÝVRT č. V3. Diagnostický vývrt betonu \varnothing 50 mm z levé (povodní) fasády 1.nosníku 2. pole, 640 mm za jejím začátkem a 230 mm nad jeho podhledem u zkušebního místa NDT (Schmidt) č.17. Ztráta pasivace 0 mm.

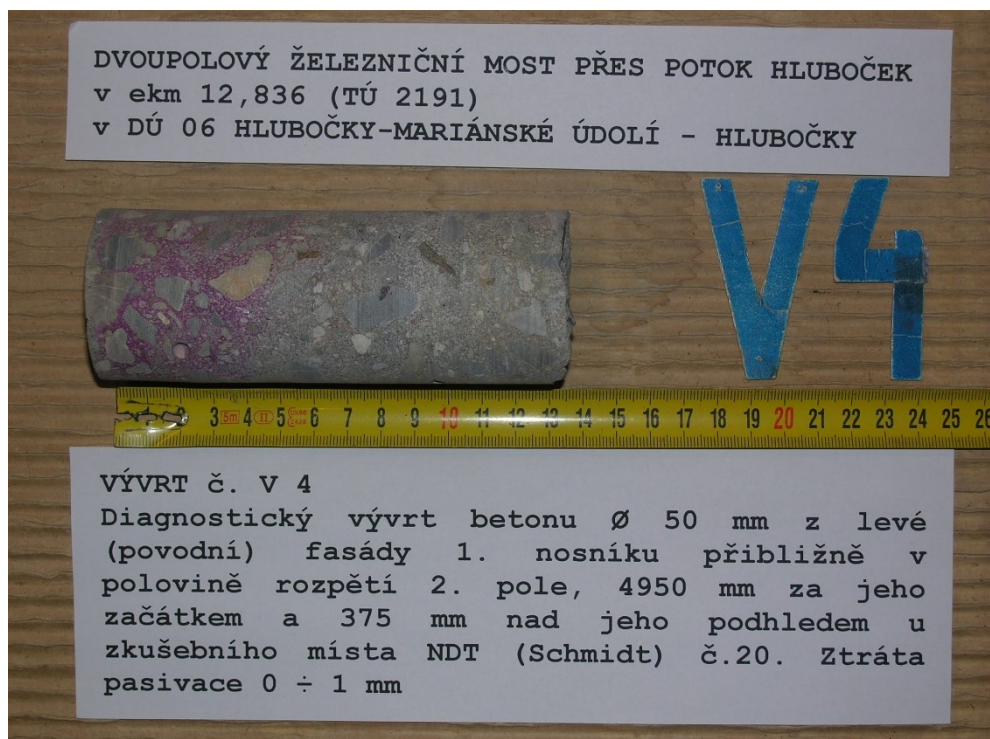
Obr. F80-104 VÝVRT č. V4. Diagnostický vývrt betonu \varnothing 50 mm z levé (povodní) fasády 1.nosníku přibližně v polovině rozpětí 2. pole, 4950 mm za jeho začátkem a 375 mm nad jeho podhledem u zkušebního místa NDT (Schmidt) č.20. Ztráta pasivace $0 \div 1$ mm.

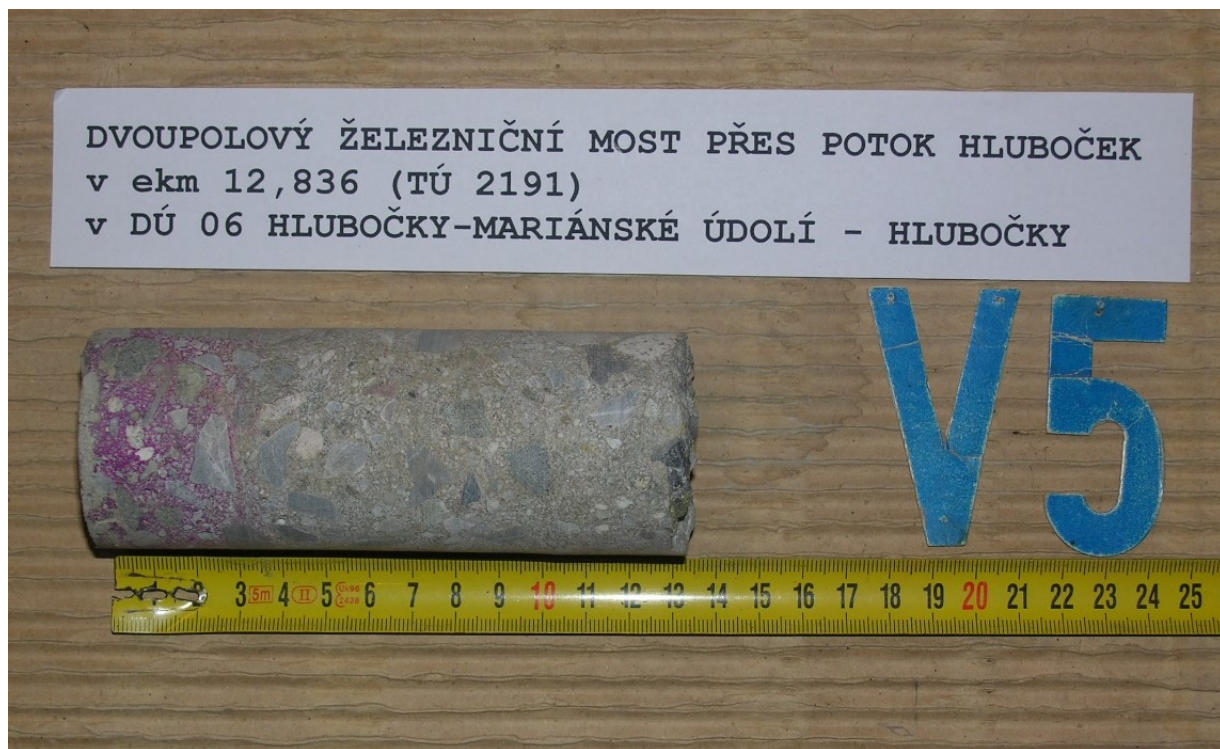
Obr. F80-105 **VÝVRT č. V5.** Diagnostický vývrt betonu \varnothing 50 mm z pravé (návodní) fasády 2.nosníku přibližně v polovině rozpětí 2. pole, 5250 mm za jeho začátkem a 385 mm nad jeho podhledem u zkušebního místa NDT (Schmidt) č.26. Ztráta pasivace $0 \div 1$ mm.

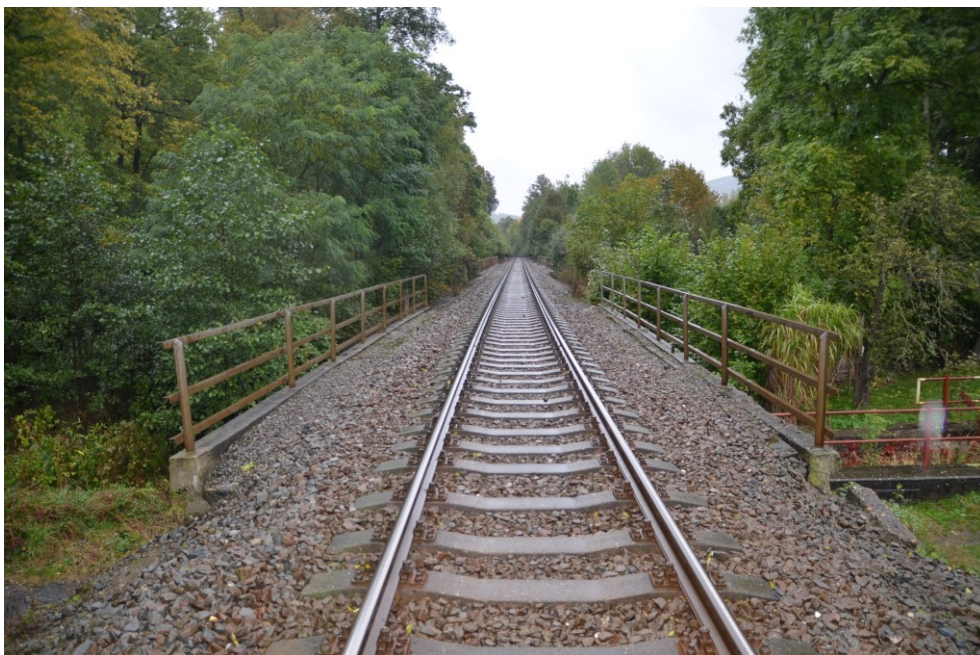
Obr.F80-01 **Průhled osou mostu. Pohled ve směru staničení od Olomouce ke Krnovu,**

- vlevo je levá (povodní) strana mostu, vpravo pravá (návodní) strana mostu, směr toku potoka Hluboček je na obr. zprava doleva,
- v poli č.1 je přemostovaná překážka chodník pro pěší, v první polovině pole č.2 protéká potok Hluboček, který je oddělen od volného terénu ŽB navigační stěnou,
- mostní objekt převádí jednokolejnou neelektrifikovanou železniční trať,
- celoplošná koroze zábradlí na levé i pravé straně mostu,
- diagnostika železničního svršku nebyla součástí průzkumu.

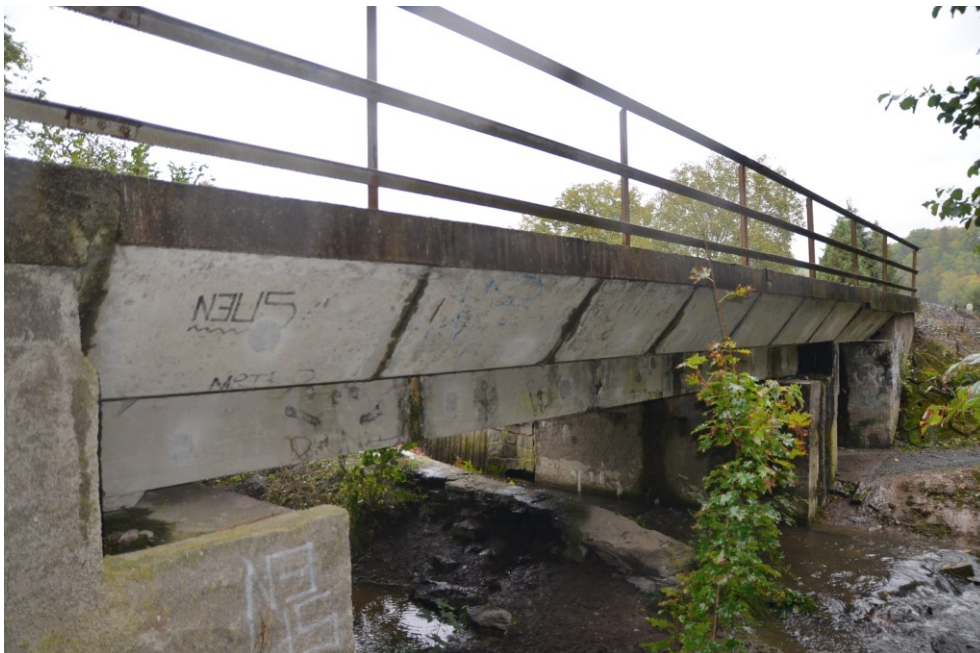
Obr.F80-03 **Levá povodní strana mostu. Pohled zleva doprava, proti vodě a proti směru staničení,**

- na obr. vlevo je třetí podpěra, krnovská opěra vpravo je první podpěra, olomoucká opěra,
- v poli č.1 je přemostňovanou překážkou chodník pro pěší, v první polovině pole č.2 protéká potok Hluboček, který je oddělen od volného terénu ŽB navigační stěnou,
- NK v poli č.1 tvoří monolitická železobetonová deska prostě vyztužená, v poli č.2 dva prefabrikované komorové předpjaté nosníky KDP-10,5,
- diagnostika spodní stavby nebyla součástí průzkumu.

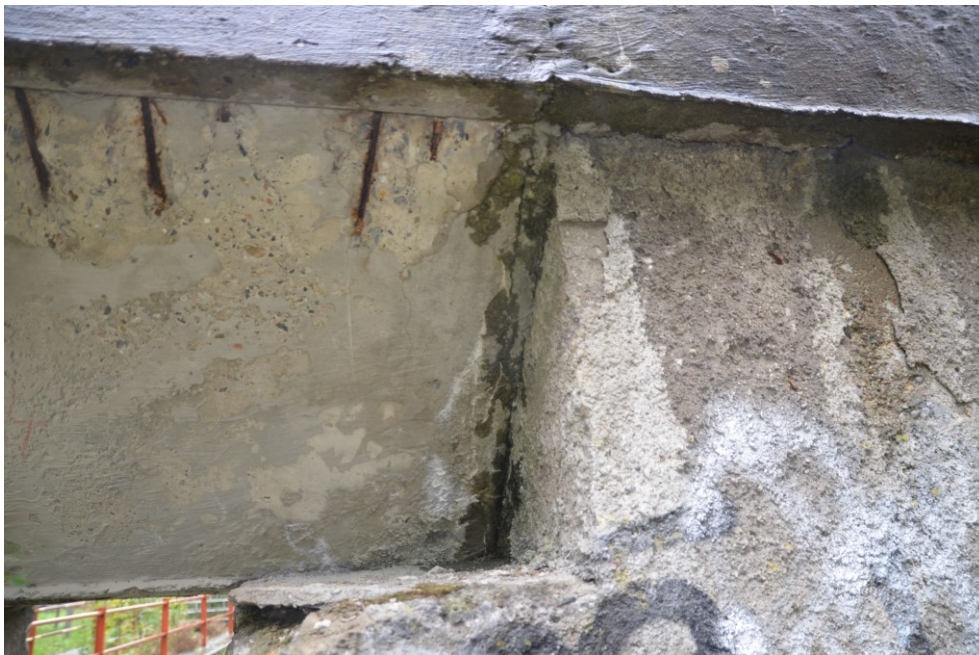
- četné stopy po zatékání na fasádách zpod říms a v místech nefunkčních MZ, viz např. obr. F80-06 a F80-11,
- obnažené korodující výztužné vložky s nedostatečným krytím na fasádách i podhledu NK, viz např. obr. F80-12 a F80-21,
- místy trhliny vlivem rozpínavých účinků korozivních zplodin,
- povrchové větrání betonu fasád i podhledu NK, viz obr. F80-05,
- podhled i fasády NK znečištěny graffiti, viz např. obr. F80-06.

Obr.F80-05 **Začátek levé, povodní fasády železobetonové desky v uložení na první podpěře, olomoucké opěře. Pohled zleva doprava, proti vodě,**

- fasáda NK v poli č.1 je skloněná, aby plynule navázala na prefabrikované římsy v poli č.2,
- NK je na UP první podpěry, olomoucké opěry uložena na lepenku,
- stopy po zatékání s inkrustacemi ve spáře mezi NK a závěrnou zdí,
- obnažené korodující výztužné vložky s nedostatečným krytím,
- větrání betonu fasády NK.

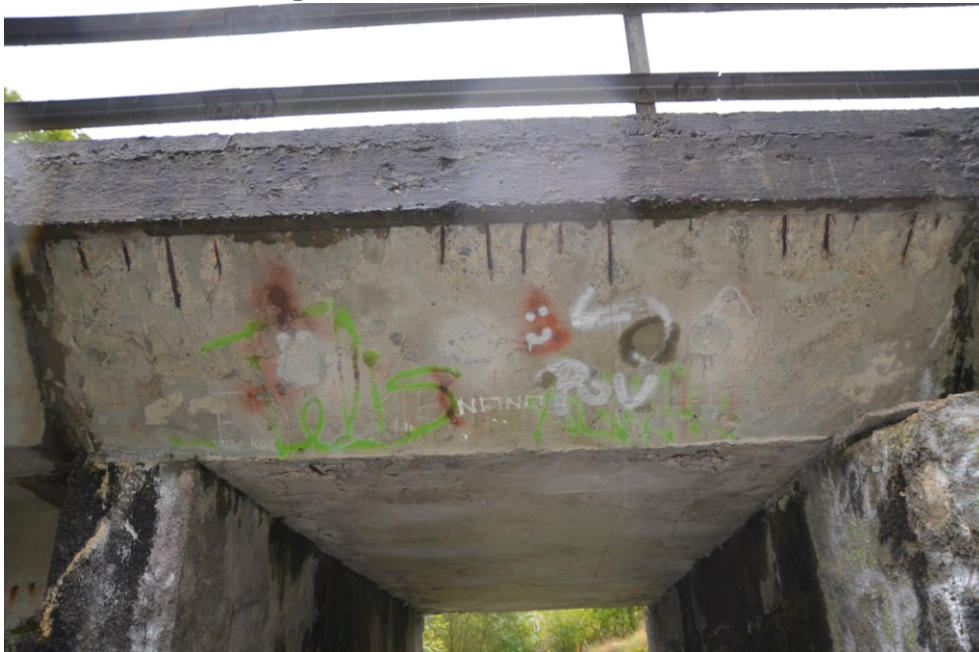
Obr.F80-06 **Levá, povodní fasáda železobetonové desky. Pohled zleva doprava, proti vodě a vzhůru,**

- fasáda NK v poli č.1 je skloněná, aby plynule navázala na prefabrikované římsy v poli č.2,
- stopy po zatékání na fasádu zpod říms,
- obnažené a korodující výztužné vložky s nedostatečným krytím,
- levá fasáda v poli č.1 je znečištěna graffiti,
- přibližně uprostřed obr. místo odběru jádrového vývrtu V1,
- větrání betonu fasády NK.

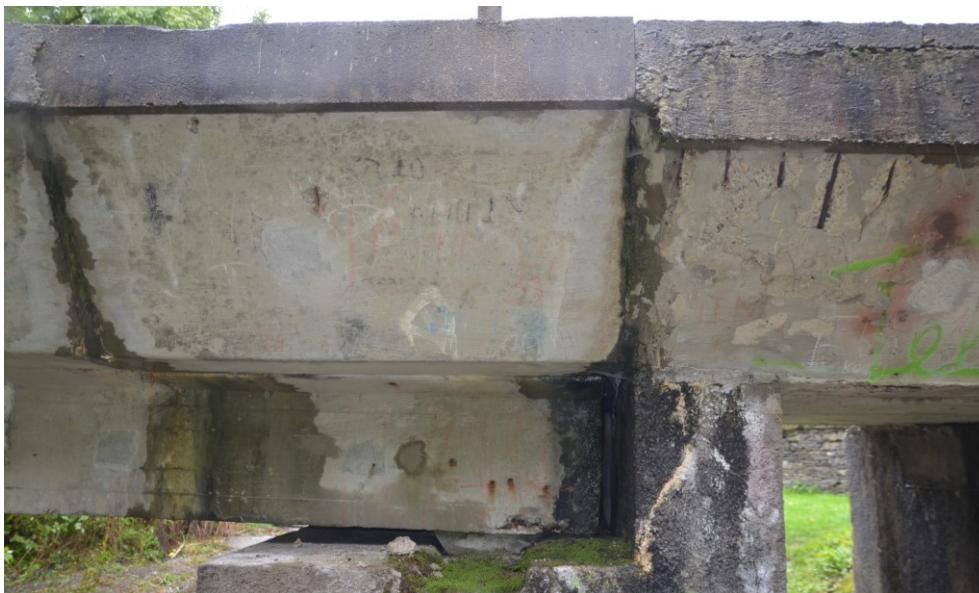
Obr.F80-07 **Levá, povodní fasáda v místě uložení NK pole č.2 (vlevo) a č.1 (vpravo) na druhou (mezilehlou) podpěru. Pohled zleva doprava, proti vodě,**

- NK pole č.2 je na druhé mezilehlé podpěře uložena prostřednicím ozubu na nosníku, na lepenku do vybrání v UP (pevné uložení),
- čelo nosníku č.1 silně zamáčené, uchycené mikroorganismy, voda se na dobetonávku jeho čela dostává přes netěsný mostní závěr,
- odhalené korodující výztužné vložky na levé fasádě NK pole č.1,
- levá fasáda NK v poli č.1 je znečištěna graffiti,
- četné stopy po zatékání na fasádě nosníku č.1 a mezi jednotlivými segmenty římsové konzoly,
- přibližně uprostřed obr. místo odběru jádrového vývrtu V3,
- na úložném prahu nánosy nečistot, uchycené mikroorganismy, vegetace a dlouhodobá vlhkost.

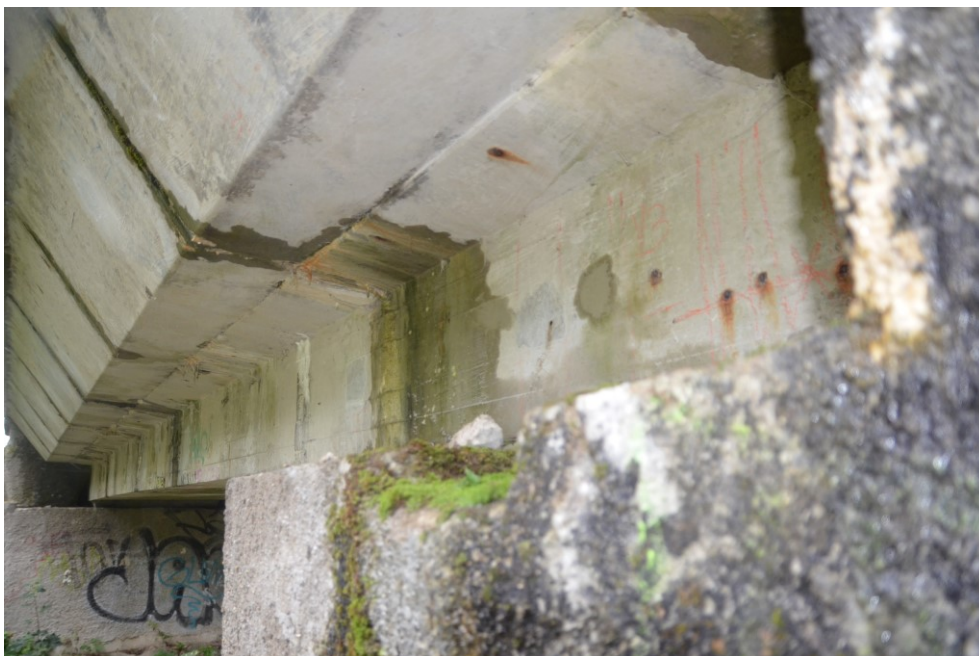
Obr.F80-08 **Levá povodní fasáda nosníku č.1. Pohled ve směru staničení a zleva doprava, proti vodě,**

- četné stopy po zatékání na fasádě nosníku č.1 a mezi jednotlivými segmenty římsové konzoly, místy inkrustace i ve formě krápníků,
- korozivní zplodiny v podhledu horní příruby nosníku č.1 a na koncích jednotlivých segmentů konzol,
- uchycení mikroorganismů důsledkem dlouhodobého zatékání.

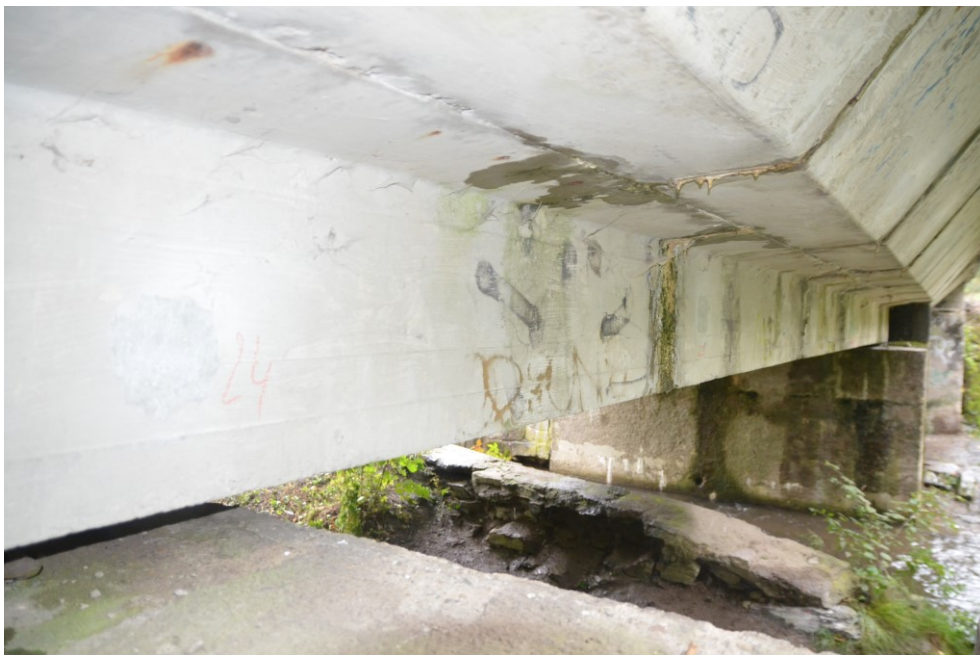
Obr.F80-08 **Levá povodní fasáda nosníku č.1. Pohled zleva doprava, proti vodě a proti směru staničení,**

- četné stopy po zatékání na fasádě nosníku č.1, mezi jednotlivými segmenty římsové konzoly a ve spáře mezi nosníkem a římsovou konzolou, místy inkrustace i ve formě krápníků,
- korozivní zplodiny v podhledu horní příruby nosníku č.1 a na koncích jednotlivých segmentů konzol,
- uchycení mikroorganismů důsledkem dlouhodobého zatékání.

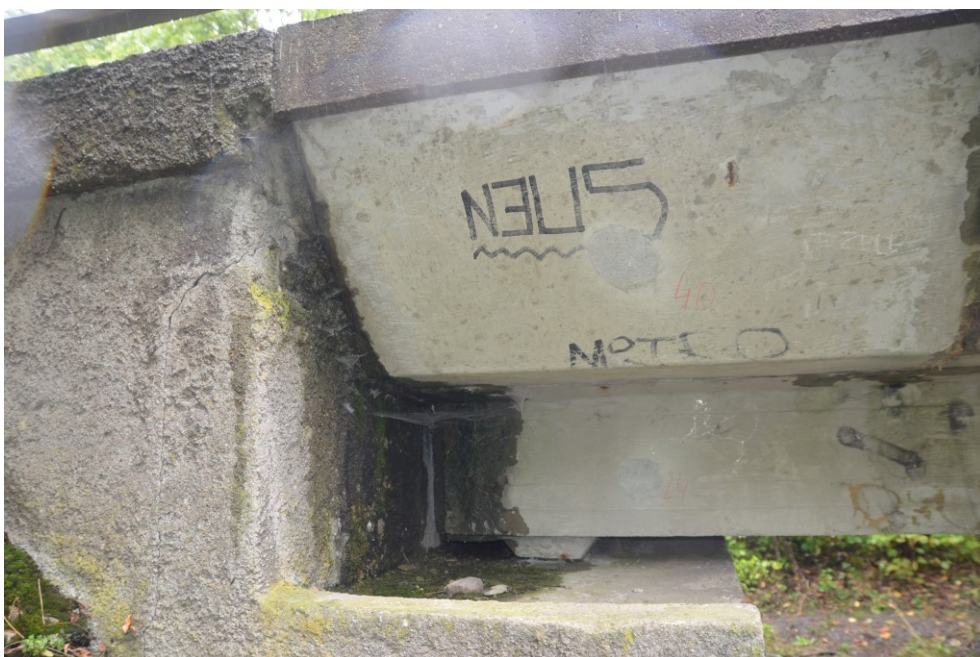
Obr.F80-10 **Konec levé, povodní fasády nosníku č.1 pole č.2 v uložení na třetí podpěře, krnovské opěře. Pohled ve směru staničení a zleva doprava, proti vodě,**

- NK pole č.2 je na krnovské opěře uložena prostřednicím ozubu na nosníku, na lepenku bez vybrání v UP (posuvné uložení),
- čelo nosníku silně zamáčené, uchycené mikroorganismy, voda se na dobetonávku čela nosníku dostává přes netěsný mostní závěr,
- levá fasáda nosníku č.1 znečištěna graffiti,
- na úložném prahu nánosy nečistot, uchycené mikroorganismy, vegetace a dlouhodobá vlhkost.

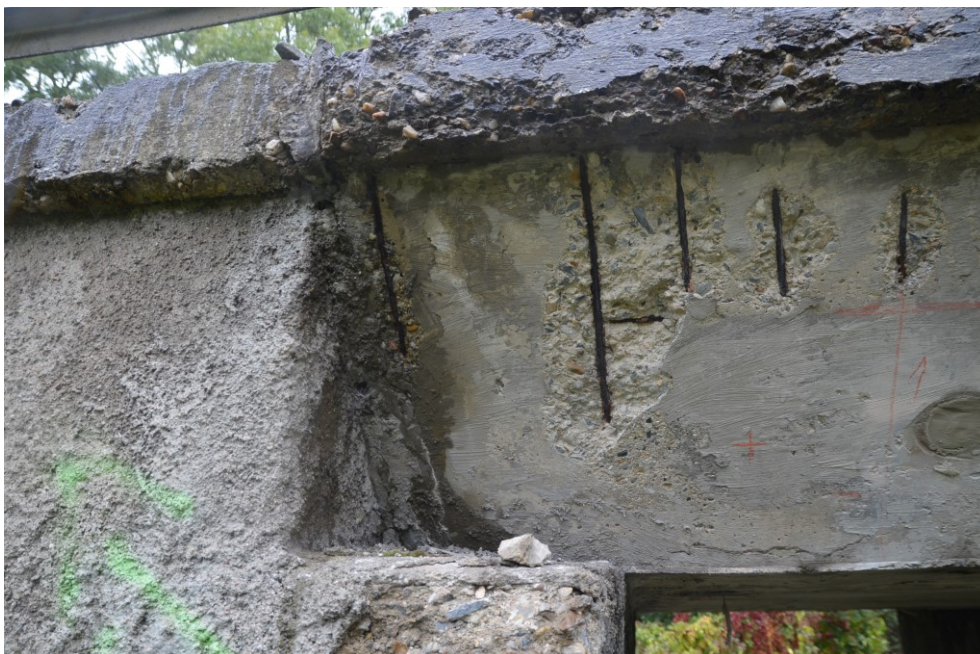
Obr.F80-11 **Začátek pravé, návodní fasády monolitické železobetonové desky v uložení na první podpěře, olomoucké opěře. Pohled zprava doleva, po vodě,**

- fasáda NK v poli č.1 je skloněná, aby plynule navázala na prefabrikované římsy v poli č.2,
- NK je na UP první podpěry, olomoucké opěry uložena na lepenku,
- stopy po zatékání s inkrustacemi ve spáře mezi NK a závěrnou zdí,
- obnažené korodující výztužné vložky s nedostatečným krytím,
- hloubkové větrání betonu říms.

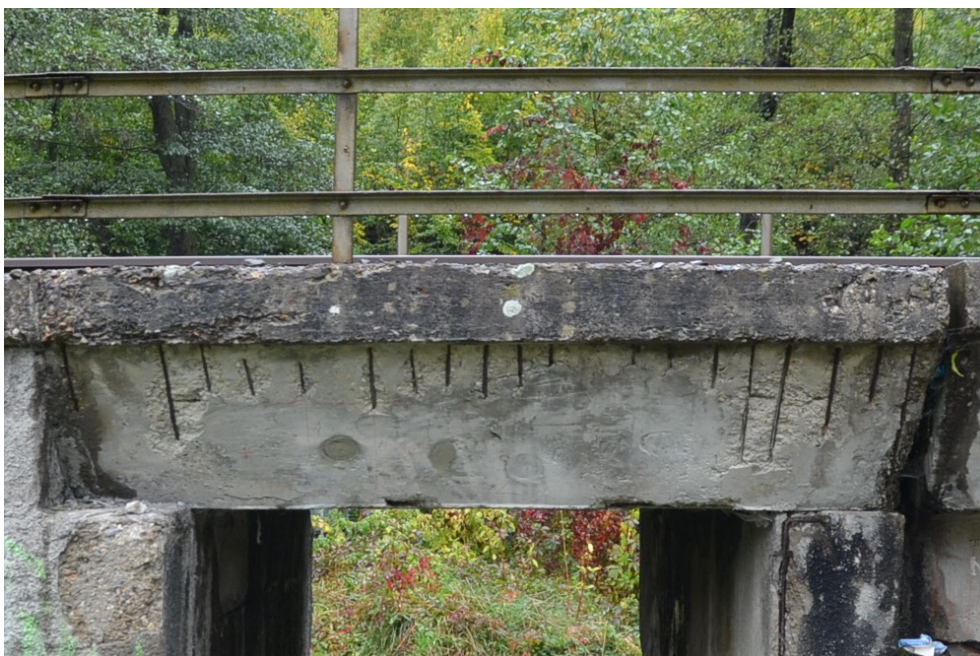
Obr.F80-12 **Pravá, návodní fasáda železobetonové desky. Pohled zprava doleva, po vodě,**

- fasáda NK v poli č.1 je skloněná, aby plynule navázala na prefabrikované římsy v poli č.2,
- stopy po zatékání na fasádu zpod říms,
- obnažené korodující výztužné vložky s nedostatečným krytím,
- přibližně uprostřed obr. místo odběru jádrového vývrtu V2,
- větrání betonu fasády NK.

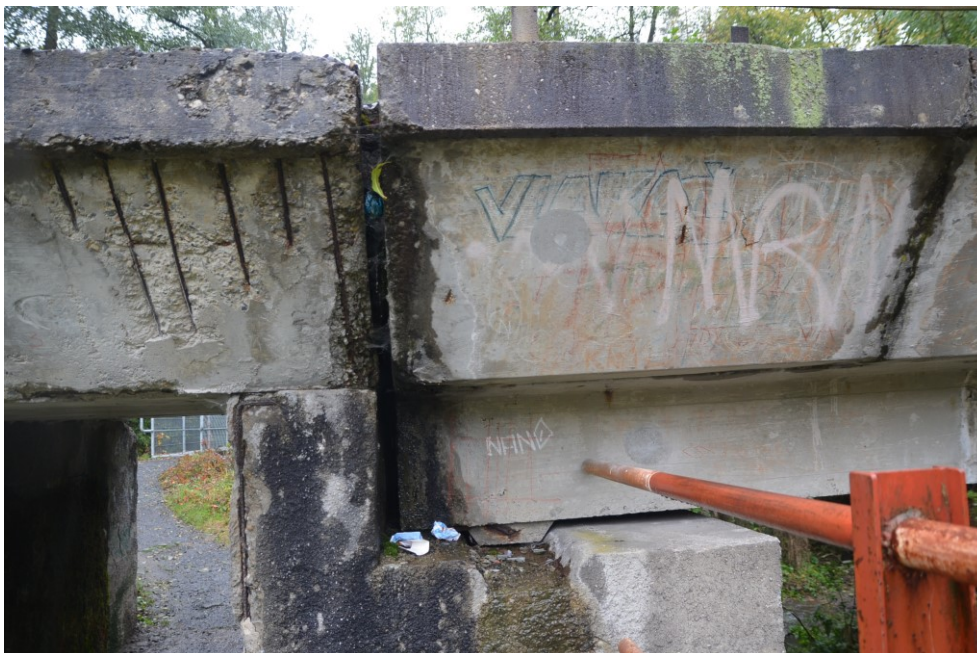
Obr.F80-13 **Pravá, návodní fasáda v místě uložení NK na druhou, mezilehlou podpěru. Pohled zprava doleva, po vodě,**

- NK pole č.2 je na druhé (mezilehlé) podpěře uložena prostřednicím ozubu na nosníku, na lepenku do vybrání v UP (pevné uložení),
- čelo nosníku č.2 silně zamáčené, uchycené mikroorganismy, voda se na dobetonávku jeho čela dostává přes netěsný mostní závěr,
- odhalené korodující výztužné vložky na levé fasádě NK pole č.1,
- hloubková degradace betonu říms v poli č.1,
- odhalené korodované výztužné vložky v ozubu nosníku č.1,
- na úložném prahu nánosy nečistot, uchycené mikroorganismy, vegetace a dlouhodobá vlhkost.

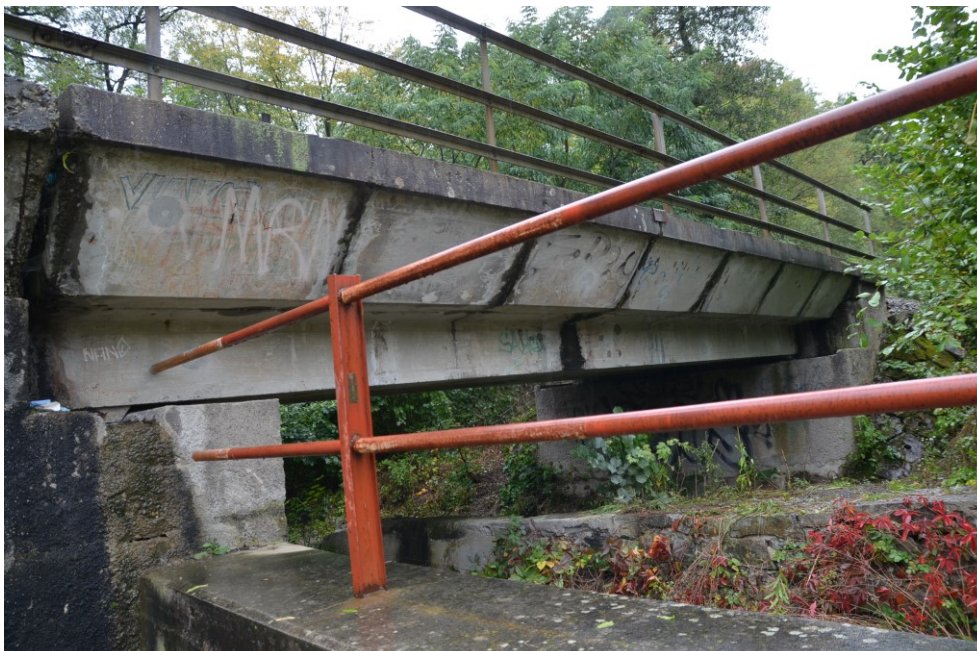
Obr.F80-14 **Pravá návodní fasáda nosníku č.2. Pohled zprava doleva, po vodě a ve směru staničení,**

- četné stopy po zatékání na fasádě nosníku č.1 a mezi jednotlivými segmenty římsové konzoly, místy inkrustace i ve formě krápníků,
- korozivní zplodiny v podhledu horní příruby nosníku č.2 a na koncích jednotlivých segmentů konzol,
- pravá fasáda nosníku č.2 v poli č.2 znečištěna graffiti,
- uchycení mikroorganismů důsledkem dlouhodobého zatékání.

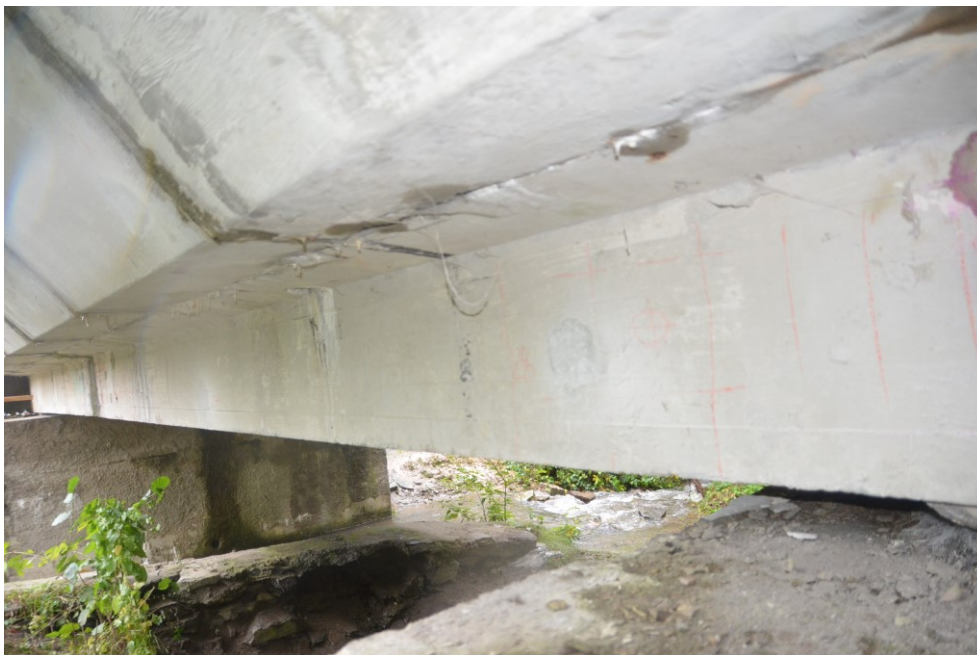
Obr.F80-15 **Pravá návodní fasáda nosníku č.2. Pohled proti směru staničení a zprava doleva, po vodě,**

- stopy po zatékání na fasádě nosníku č.2, mezi jednotlivými segmenty římsové konzoly a ve spáře mezi nosníkem a římsovou konzolou, místy inkrustace i ve formě krápníků,
- korozivní zplodiny v podhledu horní příruby nosníku č.2 a na koncích jednotlivých segmentů konzol,
- pravá fasáda nosníku č.2 v poli č.2 znečištěna graffiti,
- uchycení mikroorganismů důsledkem dlouhodobého zatékání.

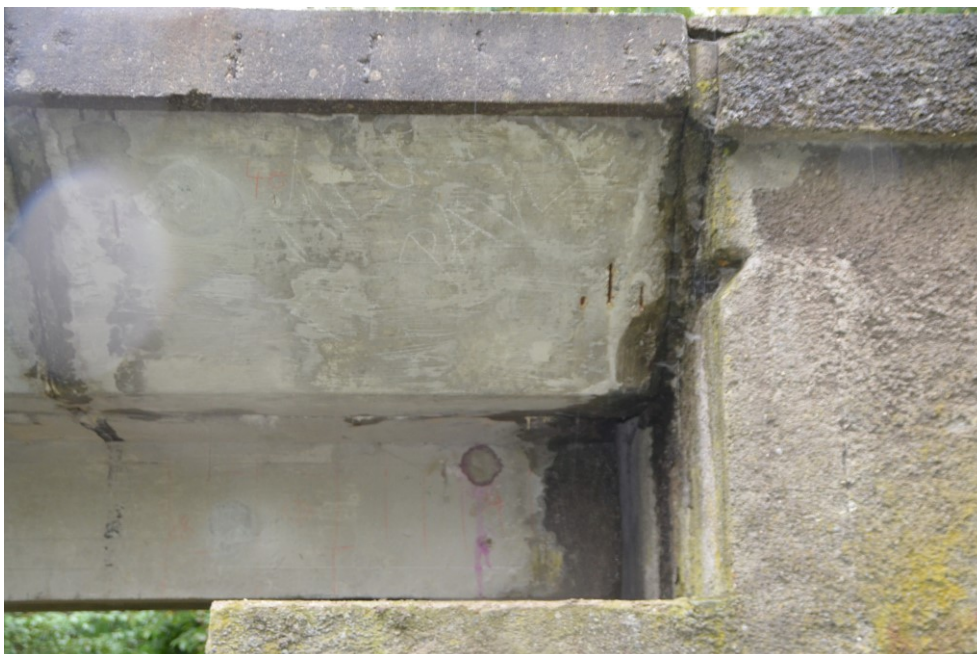
Obr.F80-16 **Konec pravé, návodní fasády nosníku č.2 pole č.2 v uložení na třetí podpěře, krnovské opěře. Pohled zprava doleva, po vodě,**

- NK pole č.2 je na krnovské opěře uložena prostřednicím ozubu na nosníku, na lepenku bez vybrání v UP (posuvné uložení),
- čelo nosníku č.2 silně zamáčené, uchycené mikroorganismy, voda se na dobetonávku čela nosníku dostává přes netěsný mostní závěr,
- na úložném prahu nánosy nečistot, uchycené mikroorganismy, vegetace a dlouhodobá vlhkost.

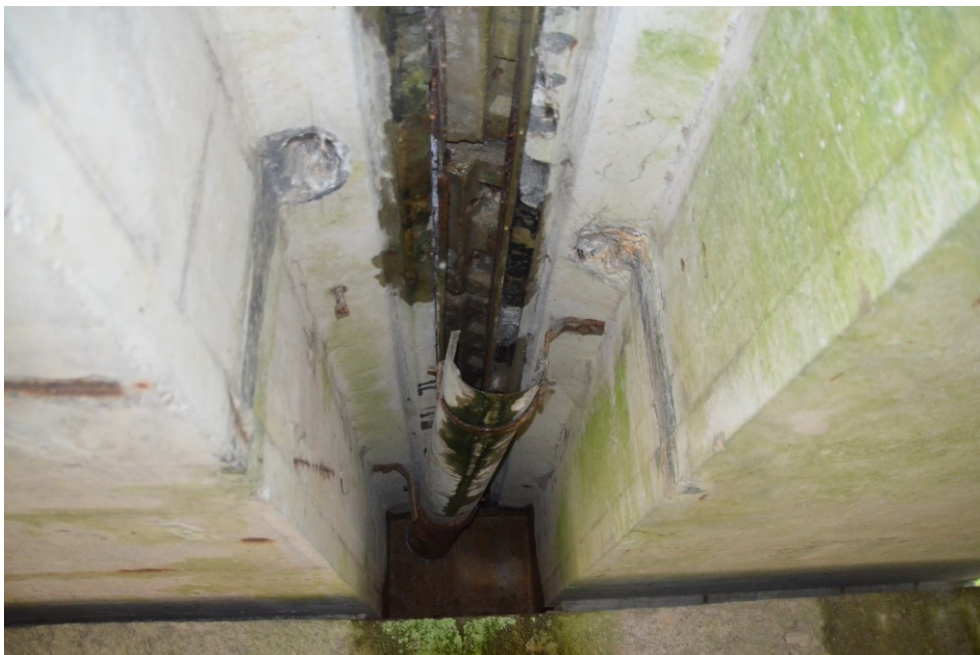
- na podhledu nosníků a jeho horních přírubách jsou místy obnažené výztužné vložky s nedostatečným krytím, odtržení betonu vlivem rozpínavých účinků korozních zplodin, viz např. obr. F80-23,
- celoplošné uchycení mikroorganismů na podhledech NK z důvodů zvýšené vlhkosti, viz např. obr. F80-22,
- zamáčené příruby v okolí podélné spáry mezi nosníky z důvodů chybějícího odvodňovacího žlabu a koroze plechů odvodnění, viz obr. F80-17 až F80-20.

Obr.F80-17 **Začátek pole č.2. Vlevo fasáda nosníku č.2 vpravo fasády nosníku č.1 v uložení na druhé mezilehlé podpěře. Pohled proti směru staničení a vzhůru,**

- viditelné stopy po zatékání na fasádě nosníku č.1 a č.2 v místě montážních otvorů,
- na obou fasádách uchyceny mikroorganismy, díky zvýšené vlhkosti,
- odvodňovací žlaby (pouze nad podpěrami) korodují a jsou na nich uchyceny mikroorganismy,
- uvolněné uchycení žlabu pomocí háků, které korodují,
- dilatační spára mezi nosníky značně zamáčena, koroze plechů odvodnění.

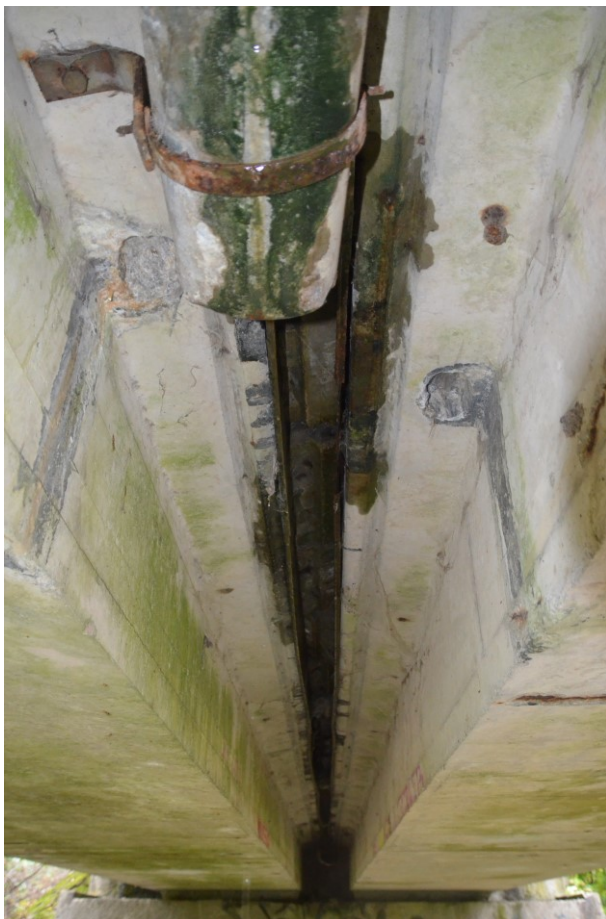
Obr.F80-18

- výrazné stopy po zatékání na fasádě nosníku č.1 a č.2 v místě montážních otvorů,
- na obou fasádách uchyceny mikroorganismy, díky zvýšené vlhkosti,
- odvodňovací žlaby (pouze nad podpěrami) korodují a jsou na nich uchyceny mikroorganismy,
- uvolněné uchycení žlabu pomocí háků, které korodují,
- dilatační spára mezi nosníky značně zamáčena, koroze plechů odvodnění.

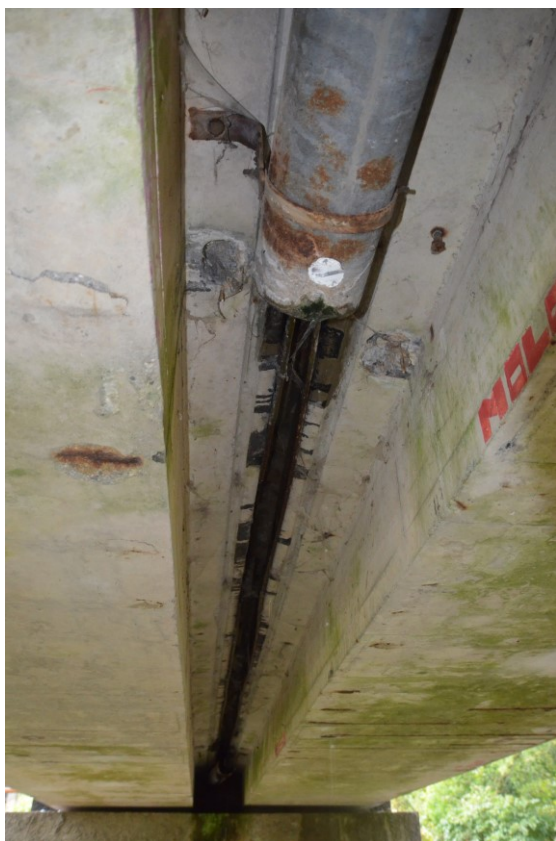
Obr.F80-19

- viditelné stopy po zatékání na fasádě nosníku č.1 a č.2 v místě montážních otvorů,
- na obou fasádách uchyceny mikroorganismy, díky zvýšené vlhkosti,
- odvodňovací žlaby (pouze nad podpěrami) korodují a jsou na nich uchyceny mikroorganismy,
- uvolněné uchycení žlabu pomocí háků, které korodují,
- dilatační spára mezi nosníky značně zamáčena, koroze plechů odvodnění.

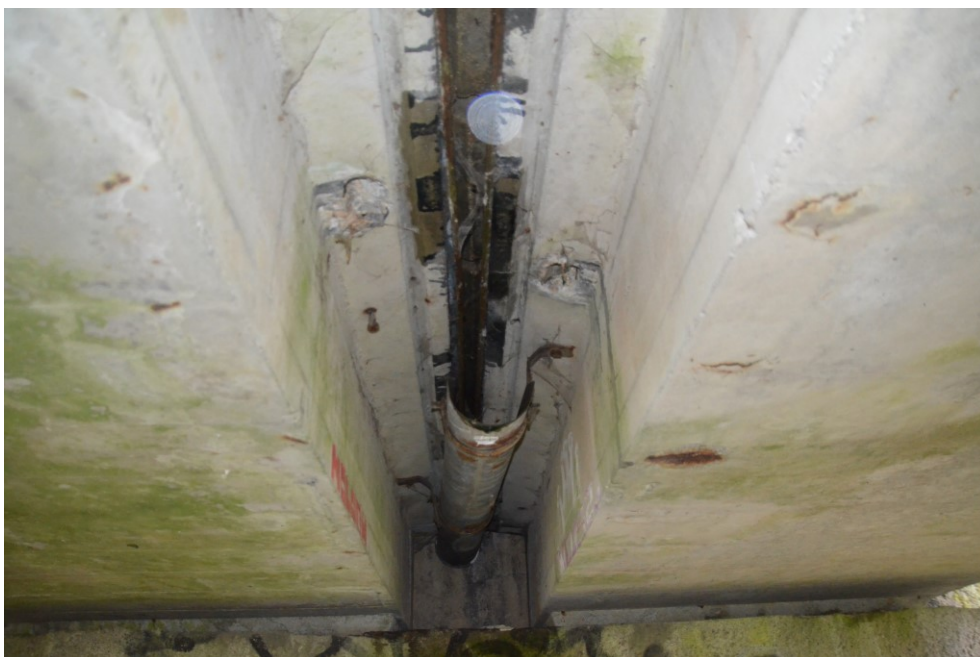
Obr.F80-20 Konec pole č.2. Pravá fasáda nosníku č.1 (vlevo) levá fasáda nosníku č.2 (vpravo) v uložení na třetí podpěře, krnovské opěře. Pohled proti směru staničení a vzhůru,

- výrazné stopy po zatékání na fasádě nosníku č.1 a č.2 v místě montážních otvorů,
- na obou fasádách uchyceny mikroorganismy, díky zvýšené vlhkosti,
- odvodňovací žlaby (pouze nad podpěrami) korodují a jsou na nich uchyceny mikroorganismy,
- uvolněné uchycení žlabu pomocí háků, které korodují,
- dilatační spára mezi nosníky značně zamáčena, koroze plechů odvodnění.

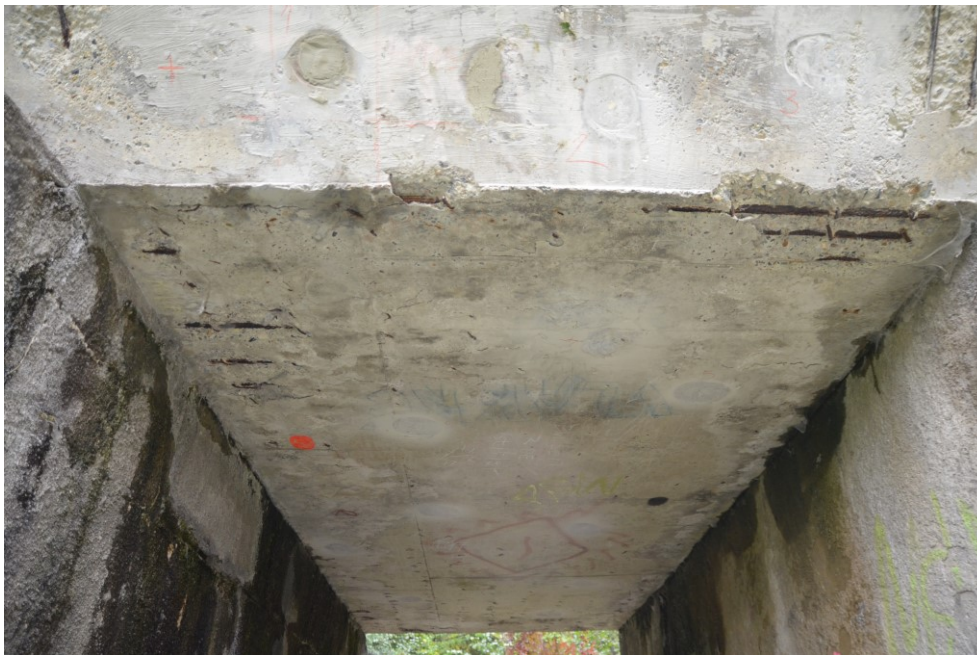
Obr.F80-21 **Podhled železobetonové desky v poli č.1. Pohled zprava doleva a vzhůru,**

- obnažené, korodující podélné výztužné vložky s nedostatečným krytím, místy trhliny vlivem rozpínavých účinků korozivních zplodin,
- na podhledu NK stopy po zatékání, místy s výluhy,
- povrchové větrání betonu,
- podhled NK v poli č. 1 znečištěn graffiti.

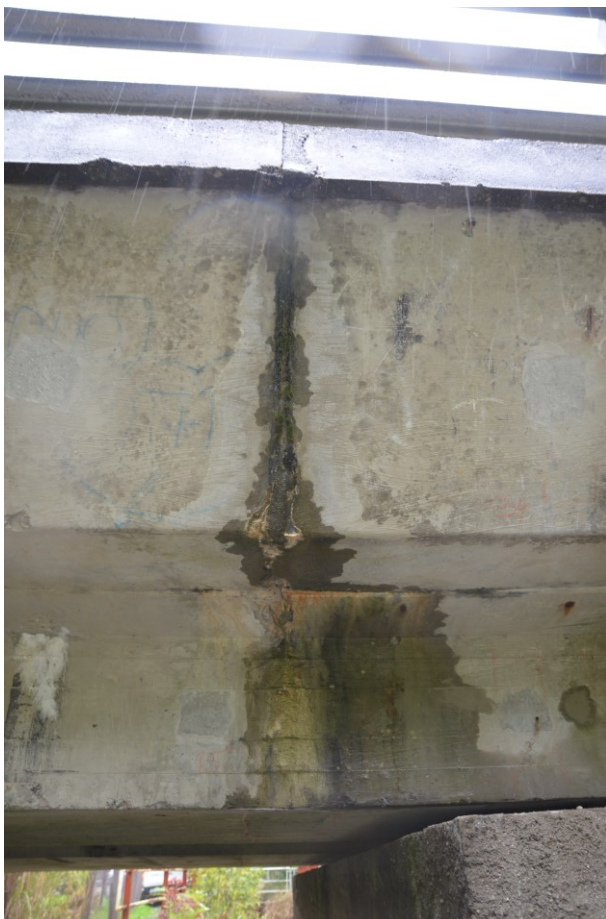
Obr.F80-26

- dlouhodobé zatékání na styku římsových konzol a horních přírub nosníků, včetně vápenitých inkrustací i ve formě krápníků,
- netěsné dilatační spáry mezi římsovými konzolami umožňující prolínání vody na fasády nosníků,
- uchycení mikroorganismů, místy drobné vegetace (mechu), důsledkem dlouhodobého zatékání,
- na podhledu horní příruby nosníku korozivní stopy.

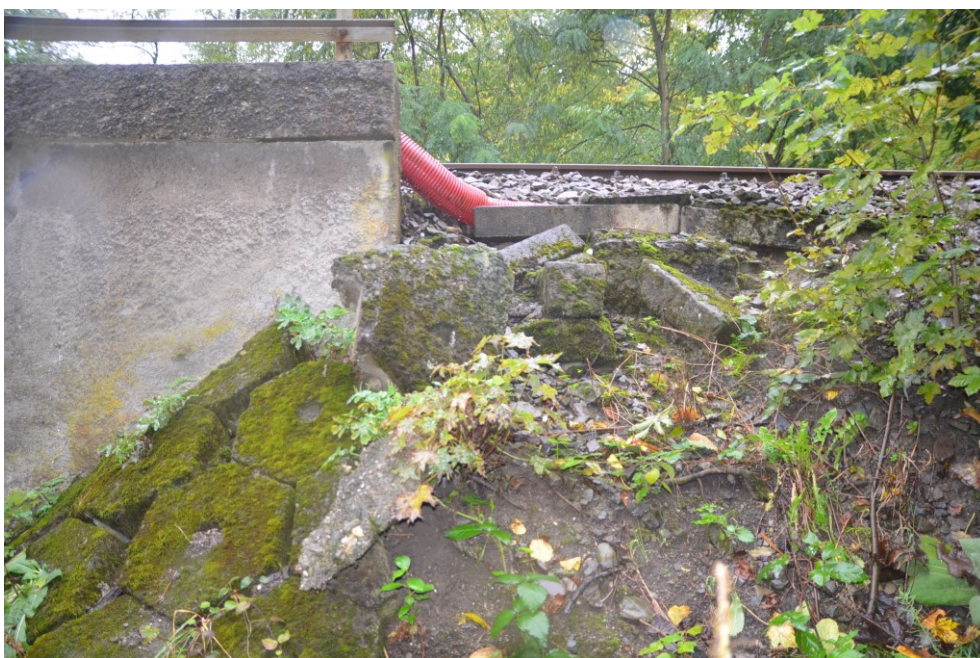
Území pod mostem v poli č. 1 tvoří chodník pro pěší. Jeho povrch je nezpevněný tvoří je hlína se štěrkem. V první části pole č.2 protéká potok Hluboček, který je od volného terénu ve zbytku pole oddělen ŽB nábrežní stěnou. Svahy při křídlech obou opěr jsou zpevněny dlažbou z betonových šestiúhelníků. Toto zpevnění je celoplošně porostlé drobnou vegetací (mechem), z velké části je rozvolněné a místy zcela rozpadlé viz obr. F80-30.

Obr.F80-30 **Detail zpevnění svahu při pravém křídla třetí podpěry, krnovské opěry. Pohled zprava doleva,**
