ČÁSTEČNÝ DIAGNOSTICKÝ PRŮZKUM

železničního mostu v ekm 12,836 (TÚ 2191)
přes potok Hluboček a pěší komunikaci v DÚ 06 Hlubočky-Mariánské
údolí - Hlubočky

most Hlubočky

Brno, říjen 2020

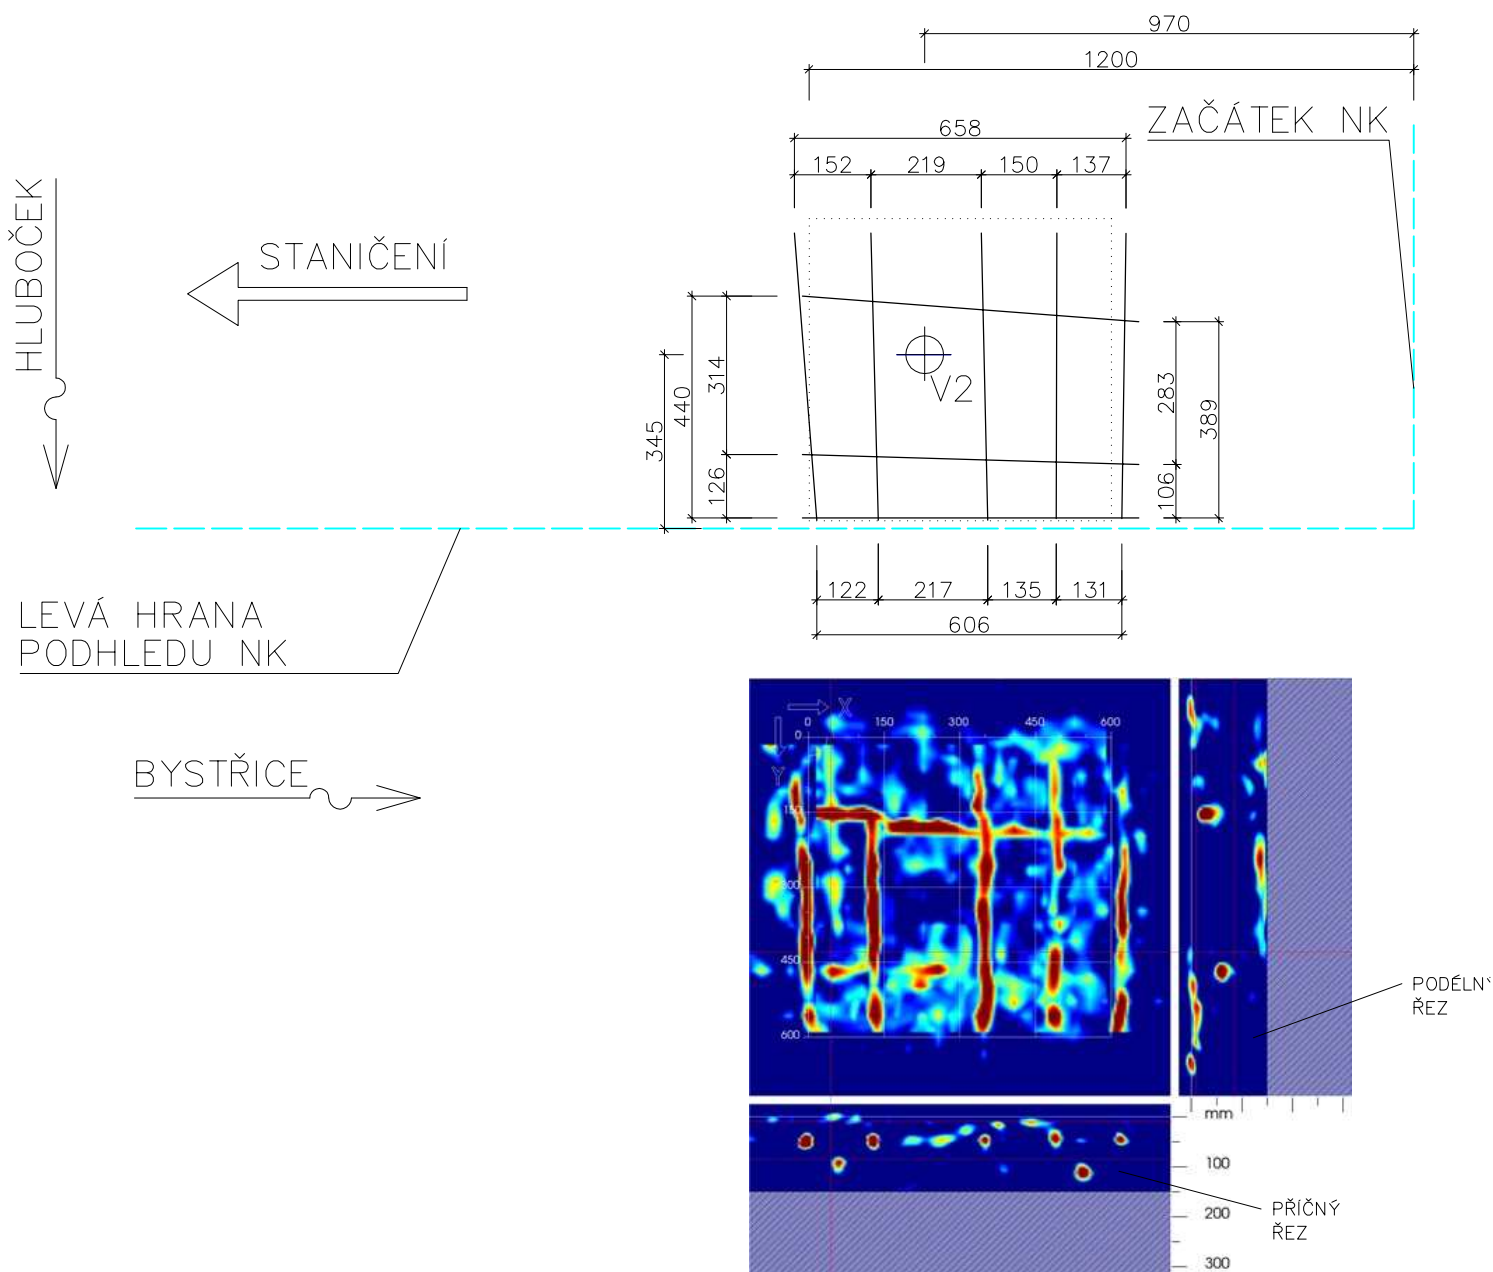
- ① Hlavní (podélná) výztuž není zcela rovnoběžná. Vzdálenost výztužných vložek je $106 \div 314$ mm, průměrně po 207 mm. Krytí výztuže v oblasti měření je $5 \div 40$ mm. Nejnižší vložka není na snímku z georadaru zobrazena, neboť podhledová hrana je v důsledku nedokonalého bednění vystouplá a přejezd georadarem není možný.
- ② Svislá výztuž (třmínky) není rovnoběžná. Třmínky jsou provedeny v nepravidelných roztečích $122 \div 219$ mm, průměrně po 158 mm. Krytí výztuže v oblasti měření je $0 \div 15$ mm.

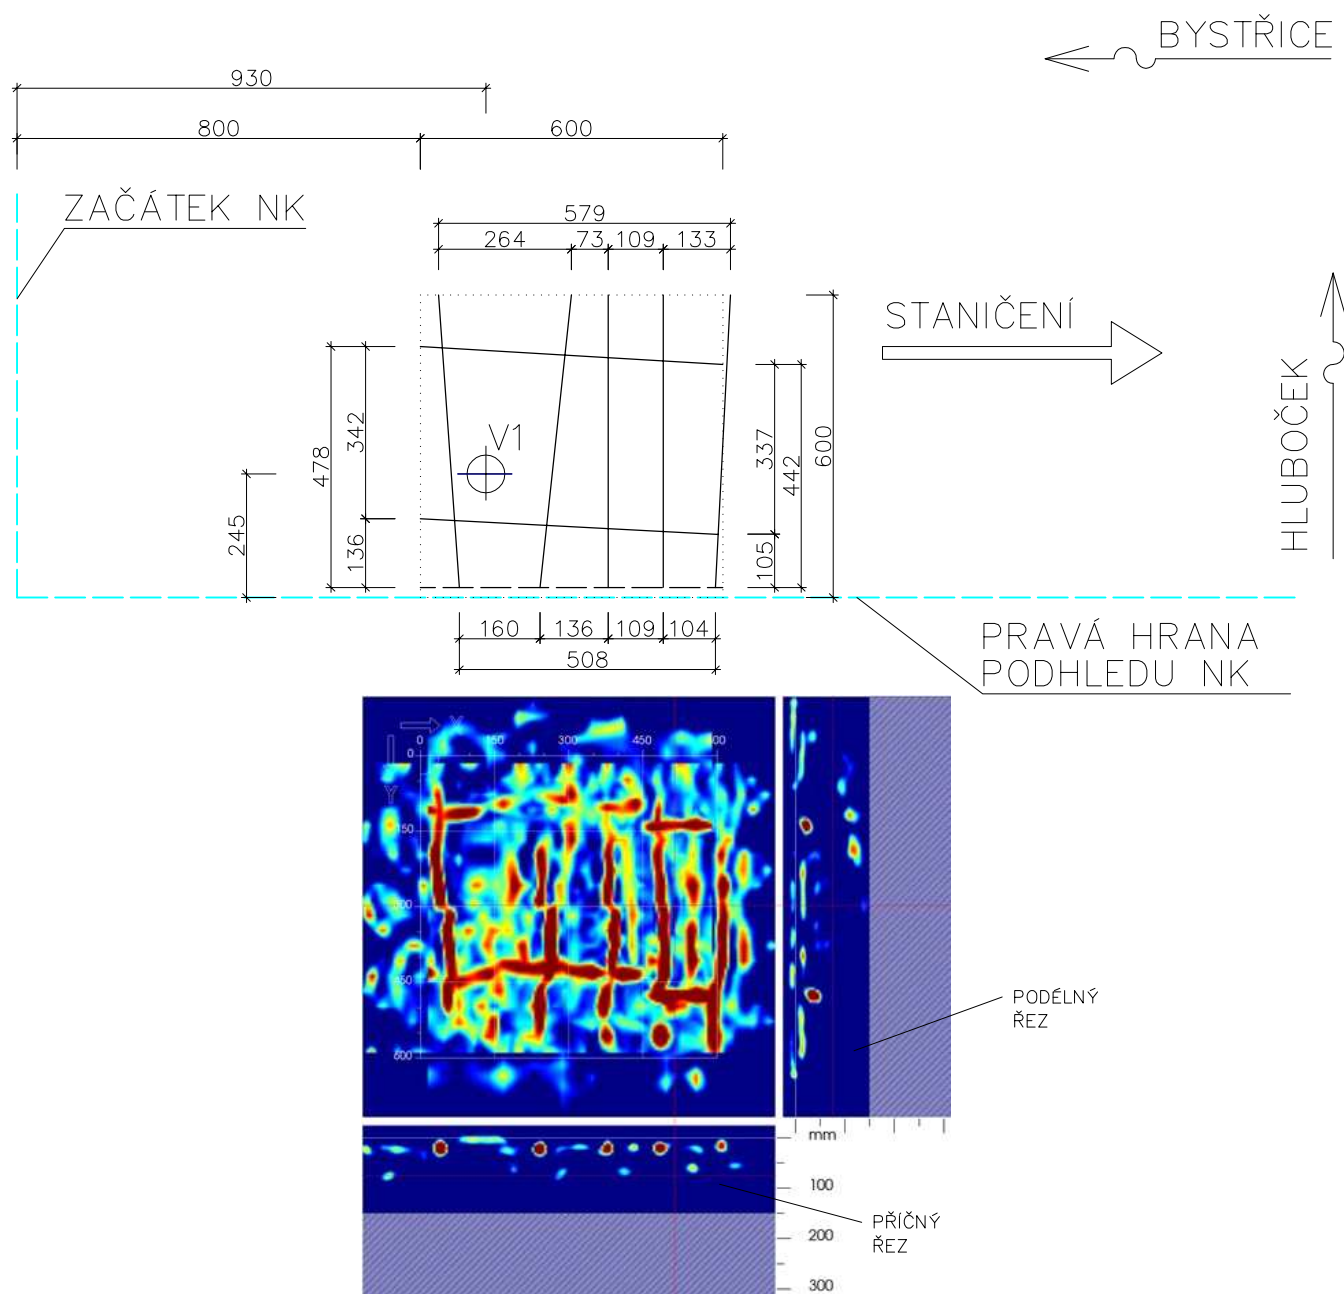
- ① Hlavní (podélná) výztuž není zcela rovnoběžná. Vzdálenost výztužných vložek je $105 \div 342$ mm, průměrně po 230 mm. Krytí výztuže v oblasti měření je $5 \div 25$ mm. Nejnižší vložka není na snímku z georadaru zobrazena, neboť podhledová hrana je v důsledku tlaku zplodin její koroze odlomena.
- ② Svislá výztuž (třmínky) není rovnoběžná. Třmínky jsou provedeny v nepravidelných roztečích $73 \div 264$ mm, průměrně po 136 mm. Krytí výztuže v oblasti měření je $0 \div 15$ mm.

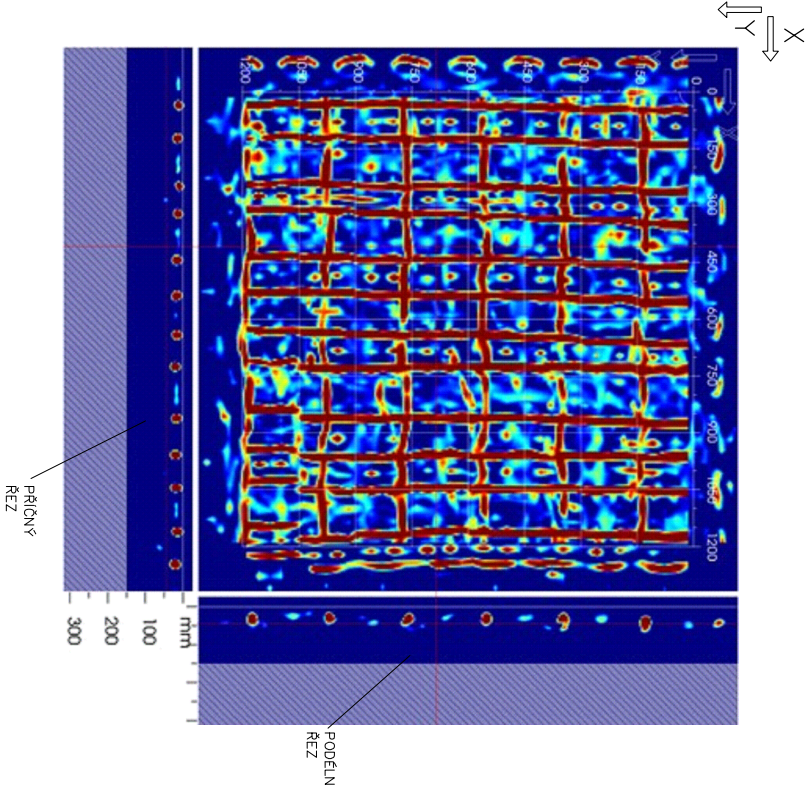
- ① Hlavní (podélná) výztuž není zcela rovnoběžná. Vzdálenost výztužných vložek je $67 \div 142$ mm, průměrně po 100 mm. Krytí výztuže v oblasti měření je $0 \div 15$ mm.
- ② Rozdělovací (příčná) výztuž není zcela rovnoběžná. Vzdálenost výztužných vložek je $204 \div 214$ mm, průměrně po 210 mm. Krytí výztuže v oblasti měření je $15 \div 35$ mm.

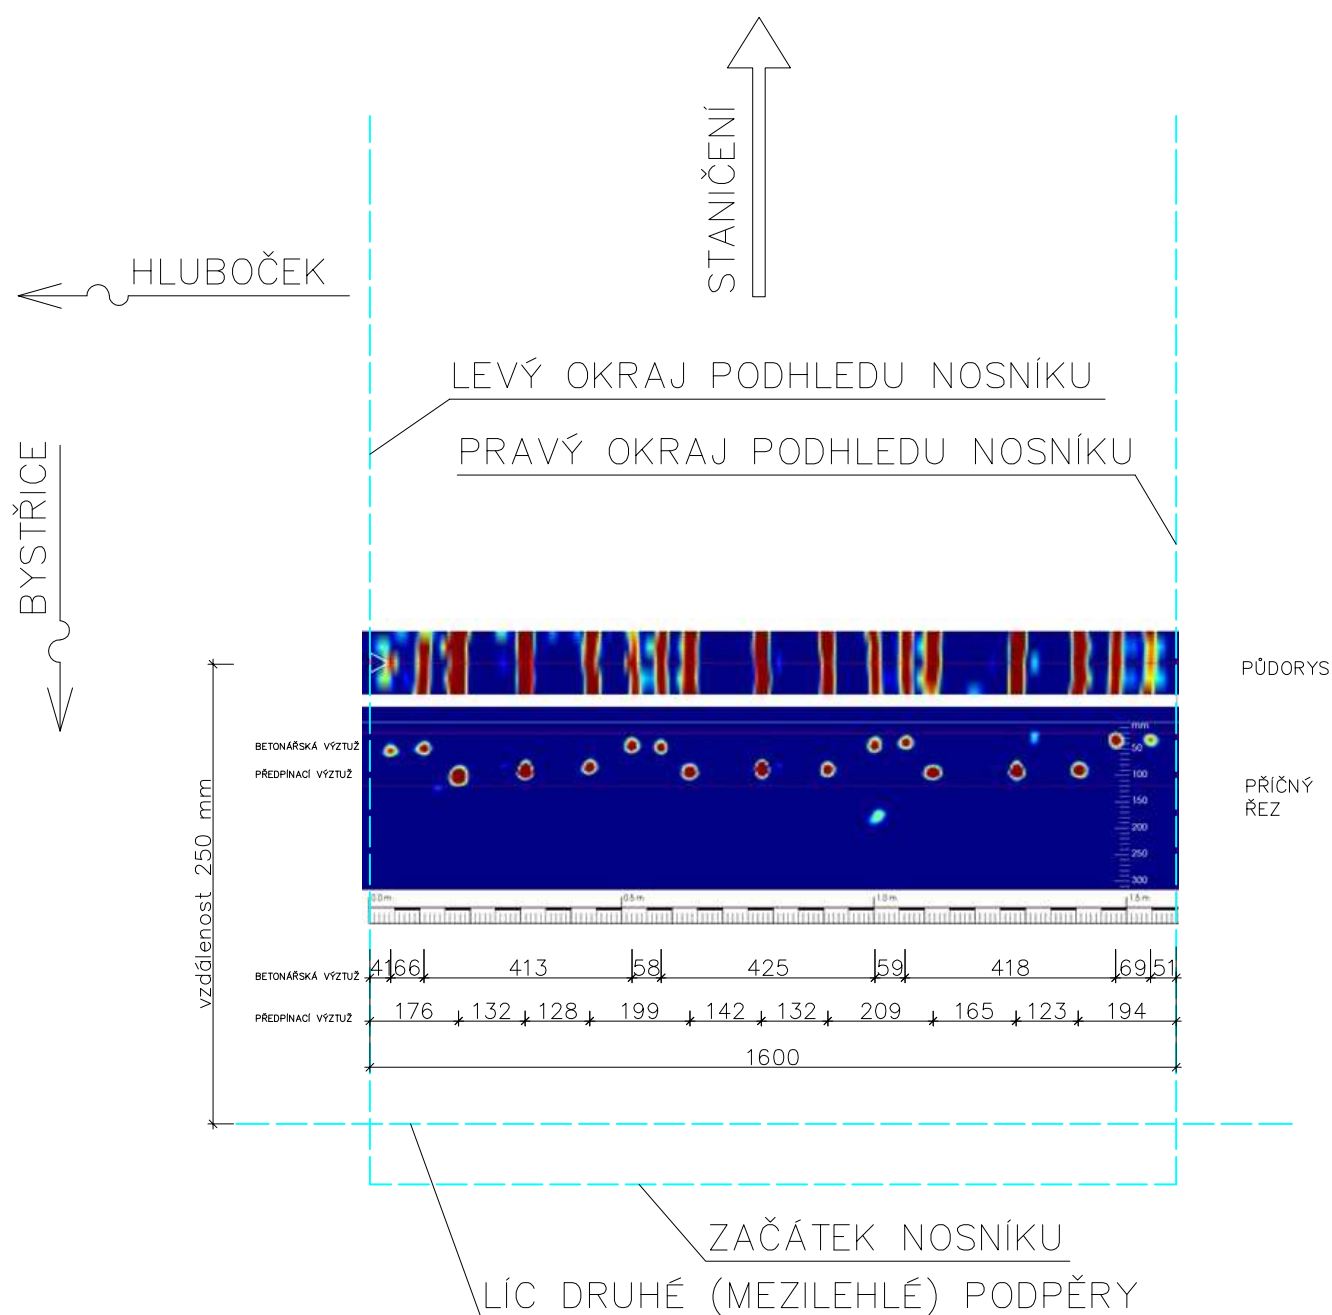
- ① Krytí podélné betonářské výztuže v oblasti měření je $25 \div 45$ mm.
- ② Poloha a krytí příčné betonářské výztuže (třmínek) nebyly v této oblasti zjišťovány.
- ③ Krytí předpínací výztuže přímých kabelů dolní vrstvy je v oblasti měření $70 \div 90$ mm.

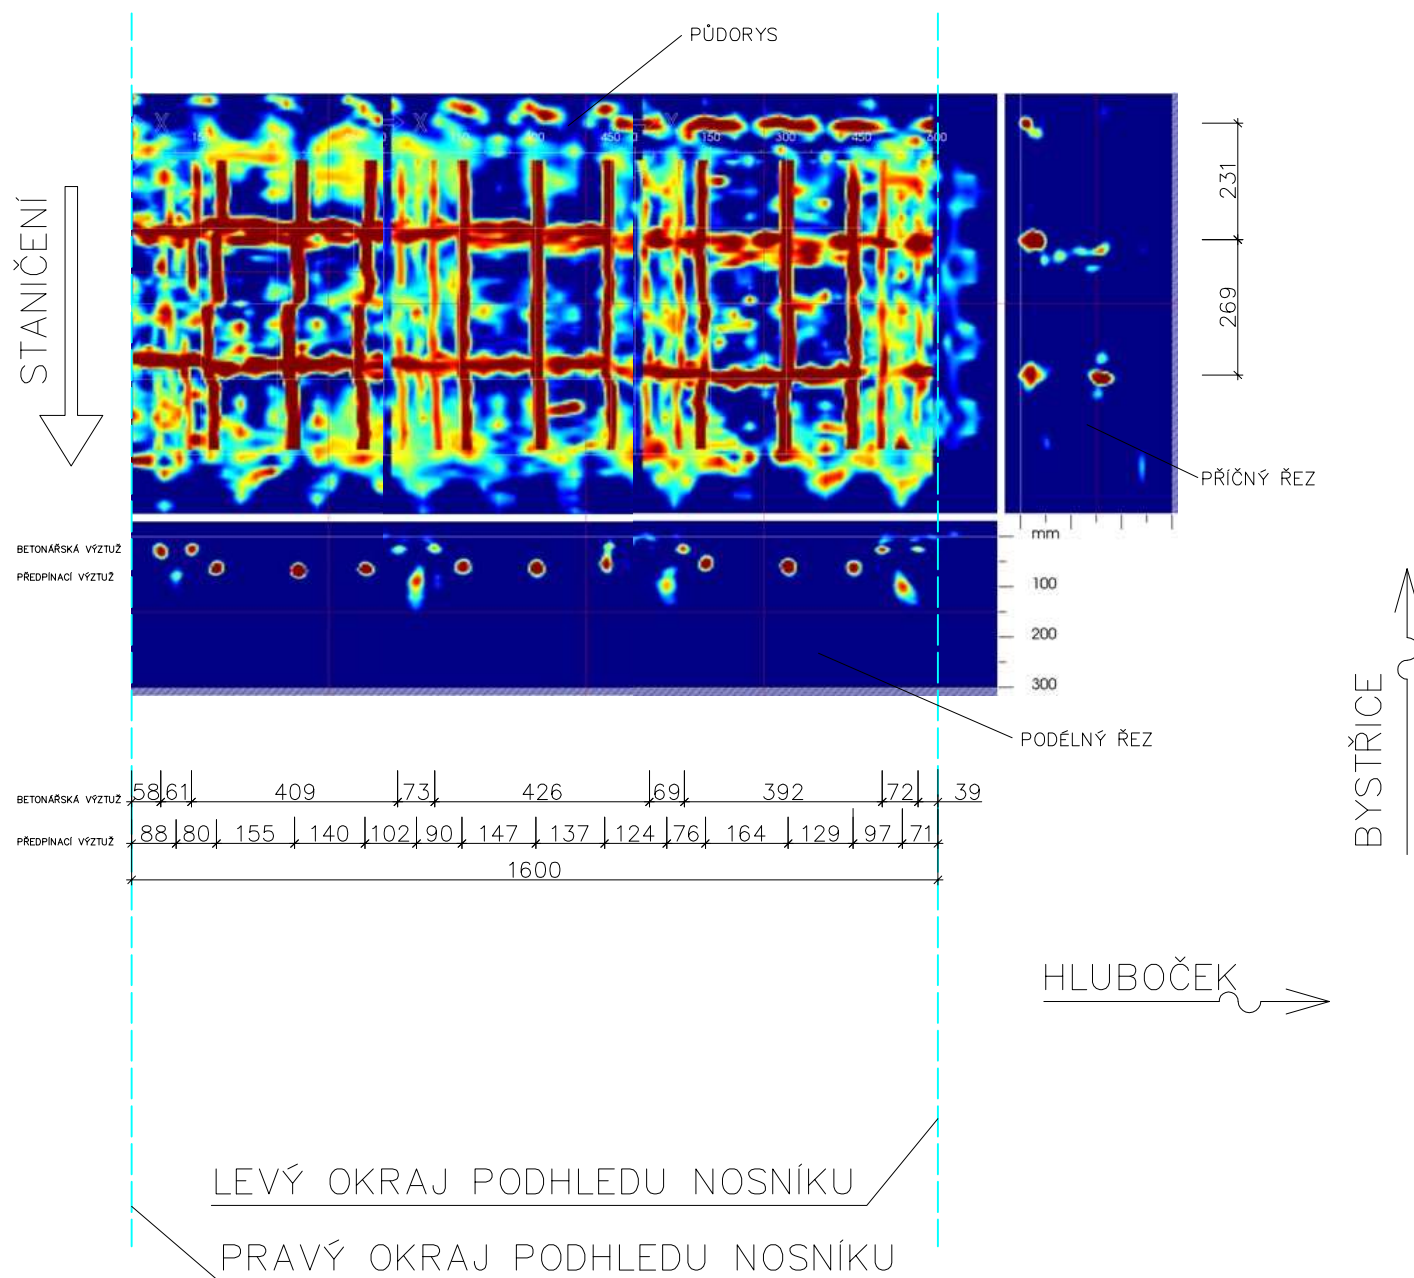
- ① Krytí podélné betonářské výztuže v oblasti měření je 10 ÷ 20 mm.
- ② Krytí příčné betonářské výztuže (třmíneků) v oblasti měření je 0 ÷ 10 mm.
- ③ Krytí předpínací výztuže přímých kabelů dolní vrstvy je v oblasti měření 45 ÷ 55 mm.

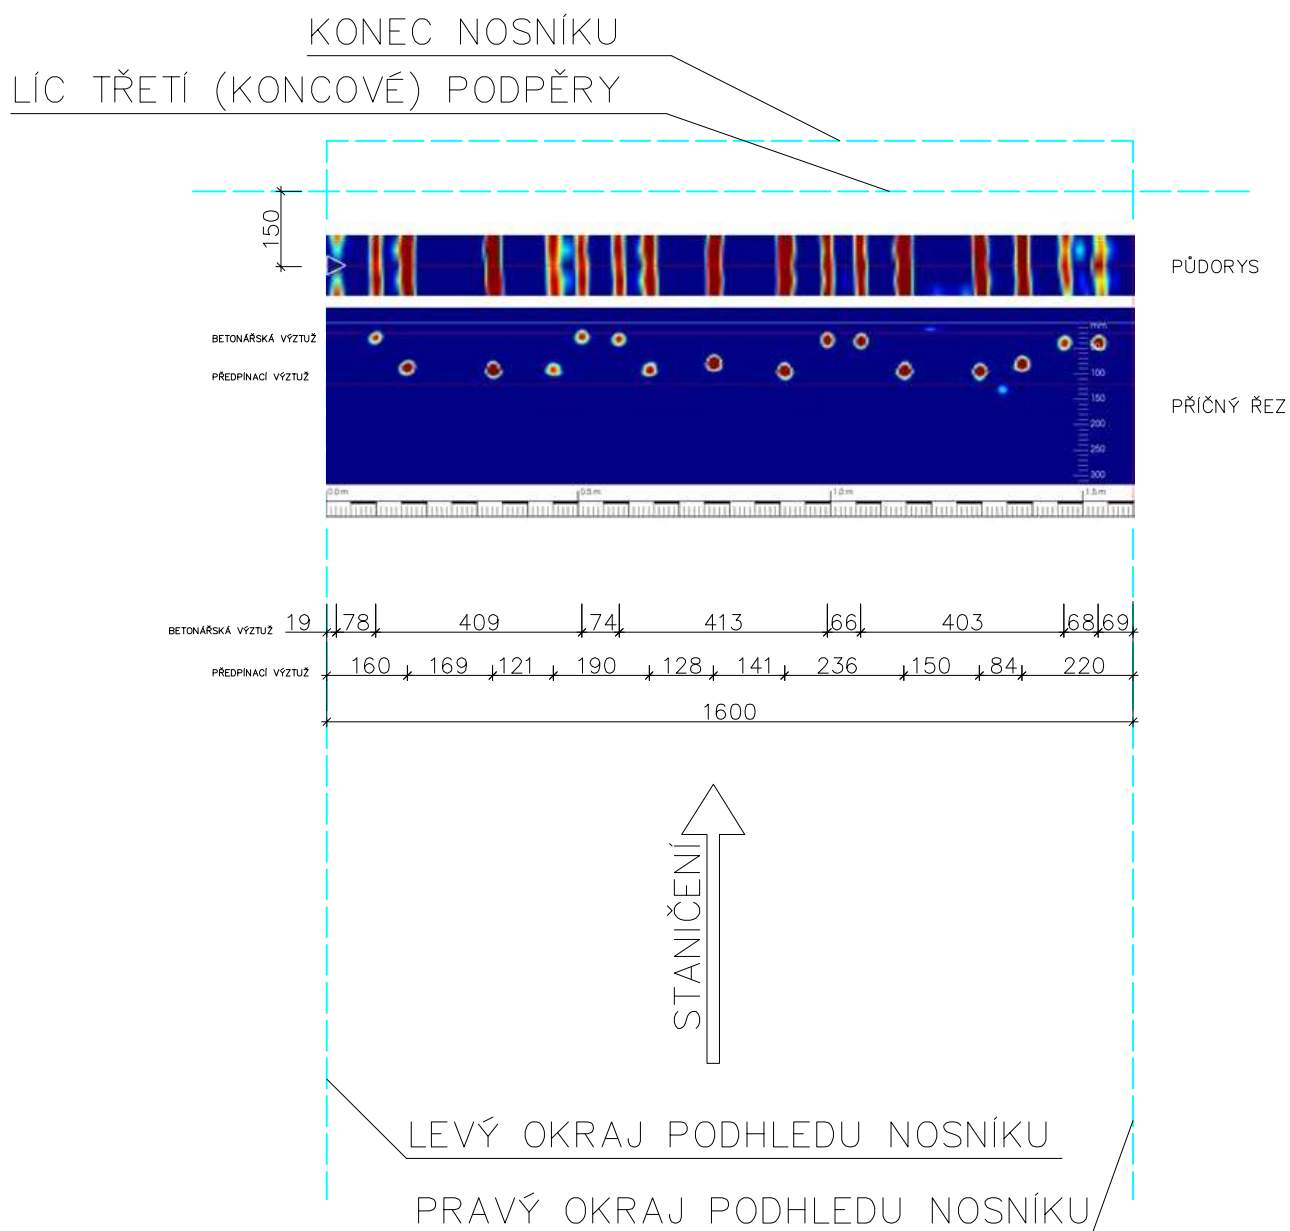
- ① Krytí podélné betonářské výztuže v oblasti měření je $20 \div 30$ mm.
- ② Poloha a krytí příčné betonářské výztuže (třmínek) nebyly v této oblasti zjišťovány.
- ③ Krytí předpínací výztuže přímých kabelů dolní vrstvy je v oblasti měření $65 \div 85$ mm.

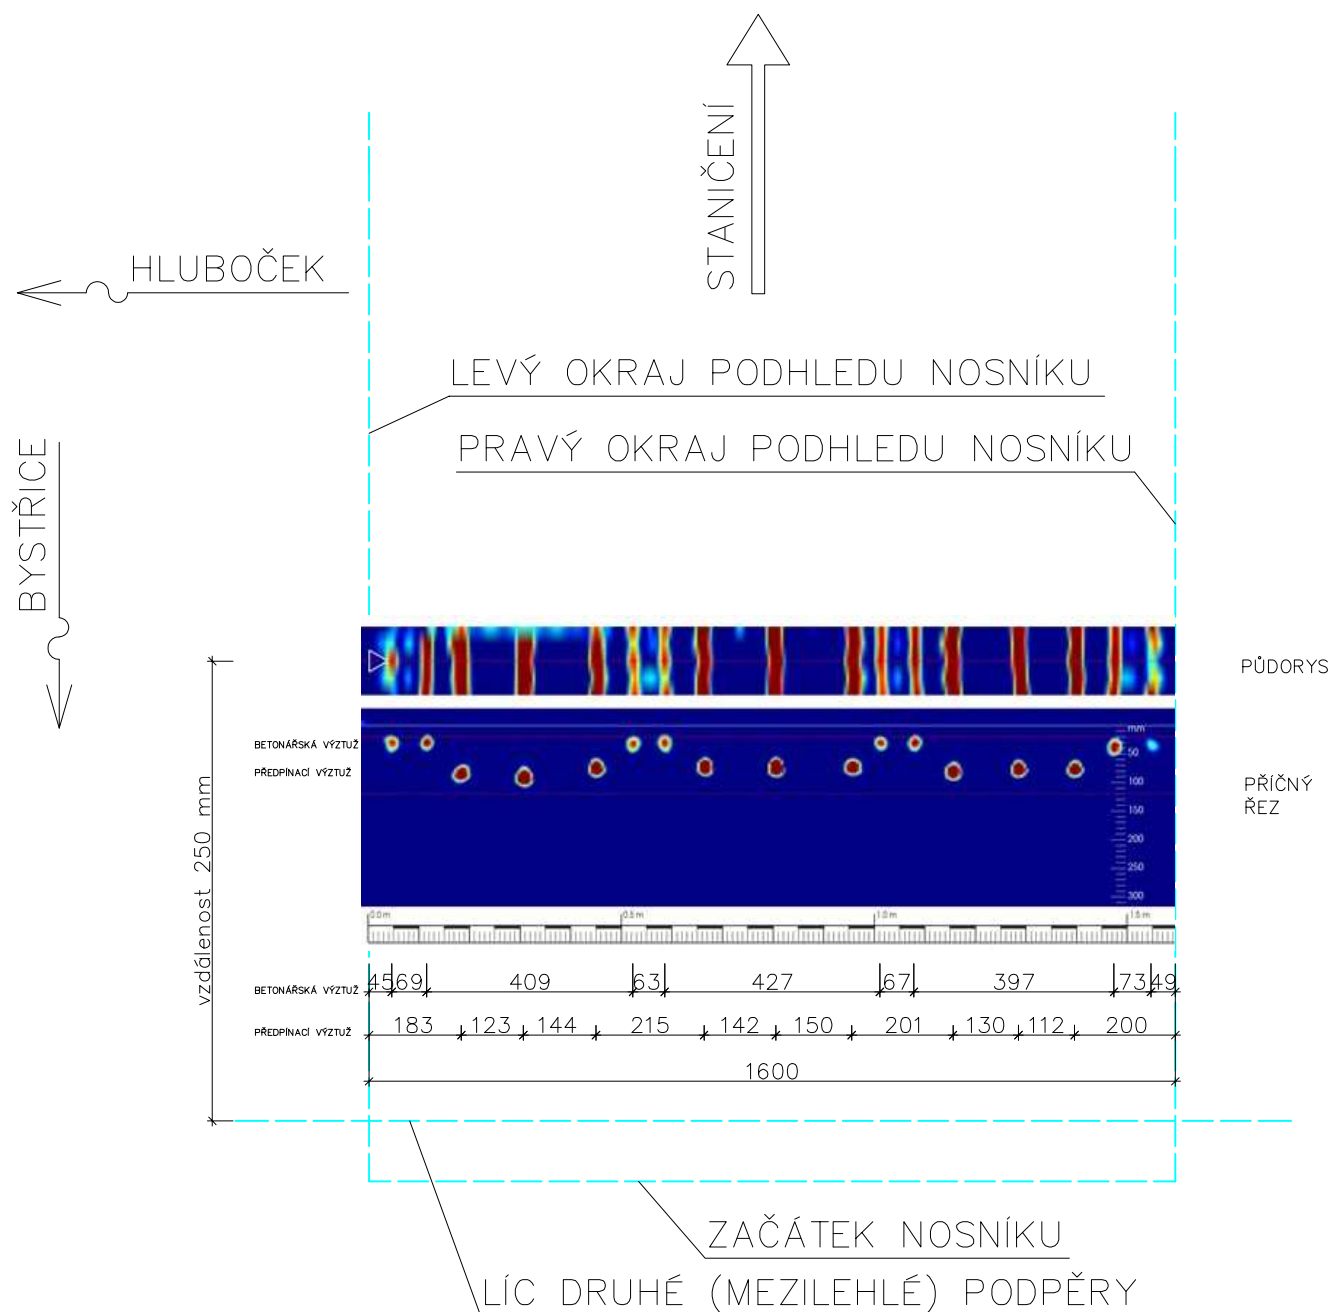
- ① Krytí podélné betonářské výztuže v oblasti měření je $20 \div 30$ mm.
- ② Poloha a krytí příčné betonářské výztuže (třmínek) nebyly v této oblasti zjišťovány.
- ③ Krytí předpínací výztuže přímých kabelů dolní vrstvy je v oblasti měření $65 \div 85$ mm.

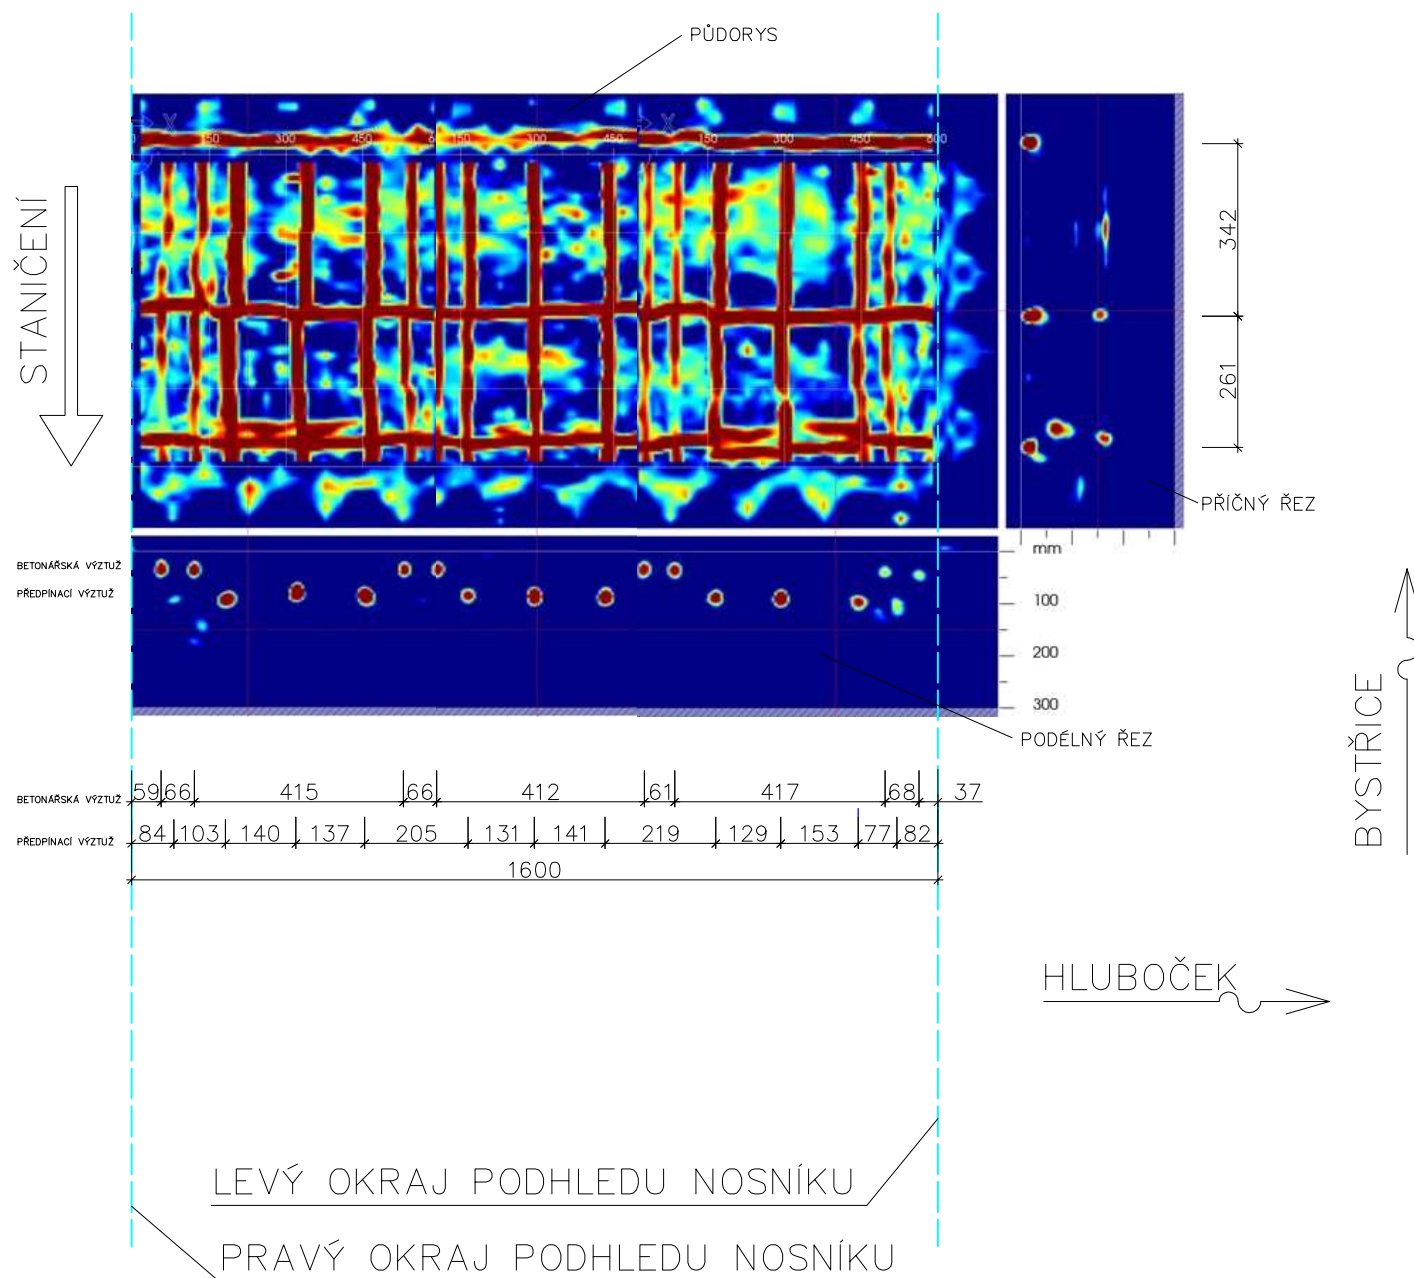
- ① Krytí podélné betonářské výztuže v oblasti měření je 20 ÷ 40 mm.
- ② Krytí příčné betonářské výztuže (třmíneků) v oblasti měření je 0 ÷ 15 mm.
- ③ Krytí předpínací výztuže přímých kabelů dolní vrstvy je v oblasti měření 50 ÷ 85 mm.

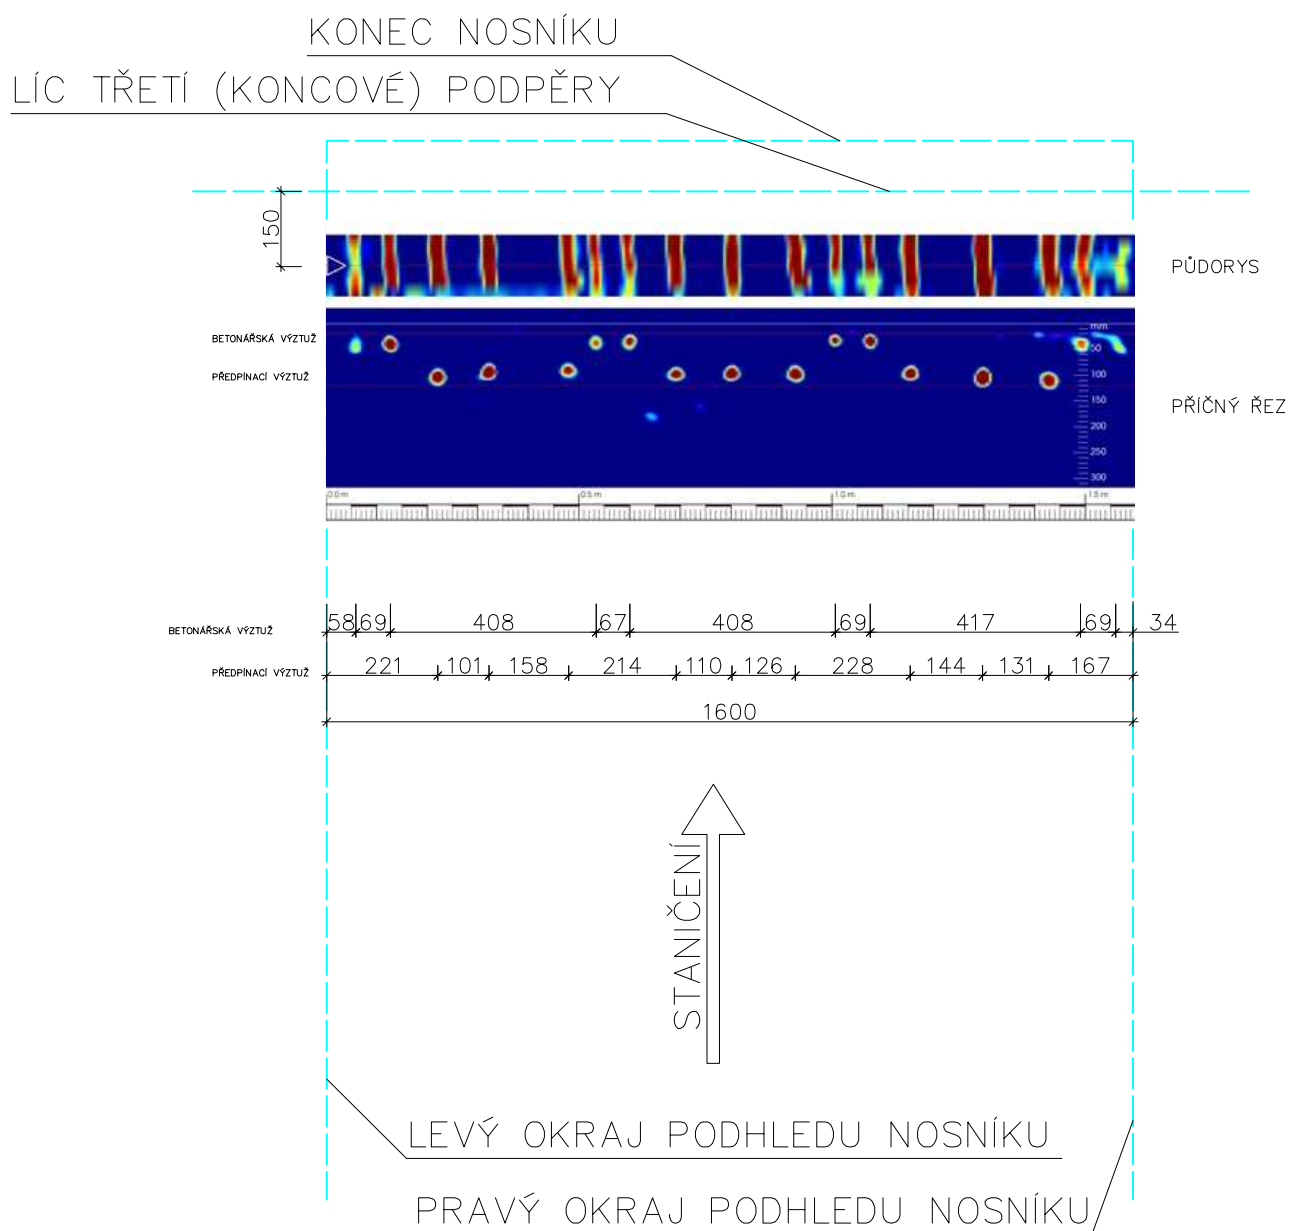
- ① Krytí podélné betonářské výztuže v oblasti měření je $20 \div 35$ mm.
- ② Poloha a krytí příčné betonářské výztuže (třmínek) nebyly v této oblasti zjišťovány.
- ③ Krytí předpínací výztuže přímých kabelů dolní vrstvy je v oblasti měření $80 \div 95$ mm.
