Správa železnic, státní organizace

SHP TS s.r.o.

ZPRÁVA Z PODROBNÉ VIZUÁLNÍ PROHLÍDKY

MOST PŘES ŘEKU BYSTŘIČKA V HLUBOČKÁCH			
TÚ 2191 Olomouc hl. n. - Krnov		Evid. km 12,897	
Objekt: most	Širá trať	Vžitý název:	
Počet otvorů: 3	Počet kolejí na mostě: 1	Elektrizace: ne	
Rychlost na mostě / traťová: 70 / 70 km / h	Traťová třída zatížení s přidruženou rychlostí: C3 / 70	Datum prohlídky: 07. 11. 2019

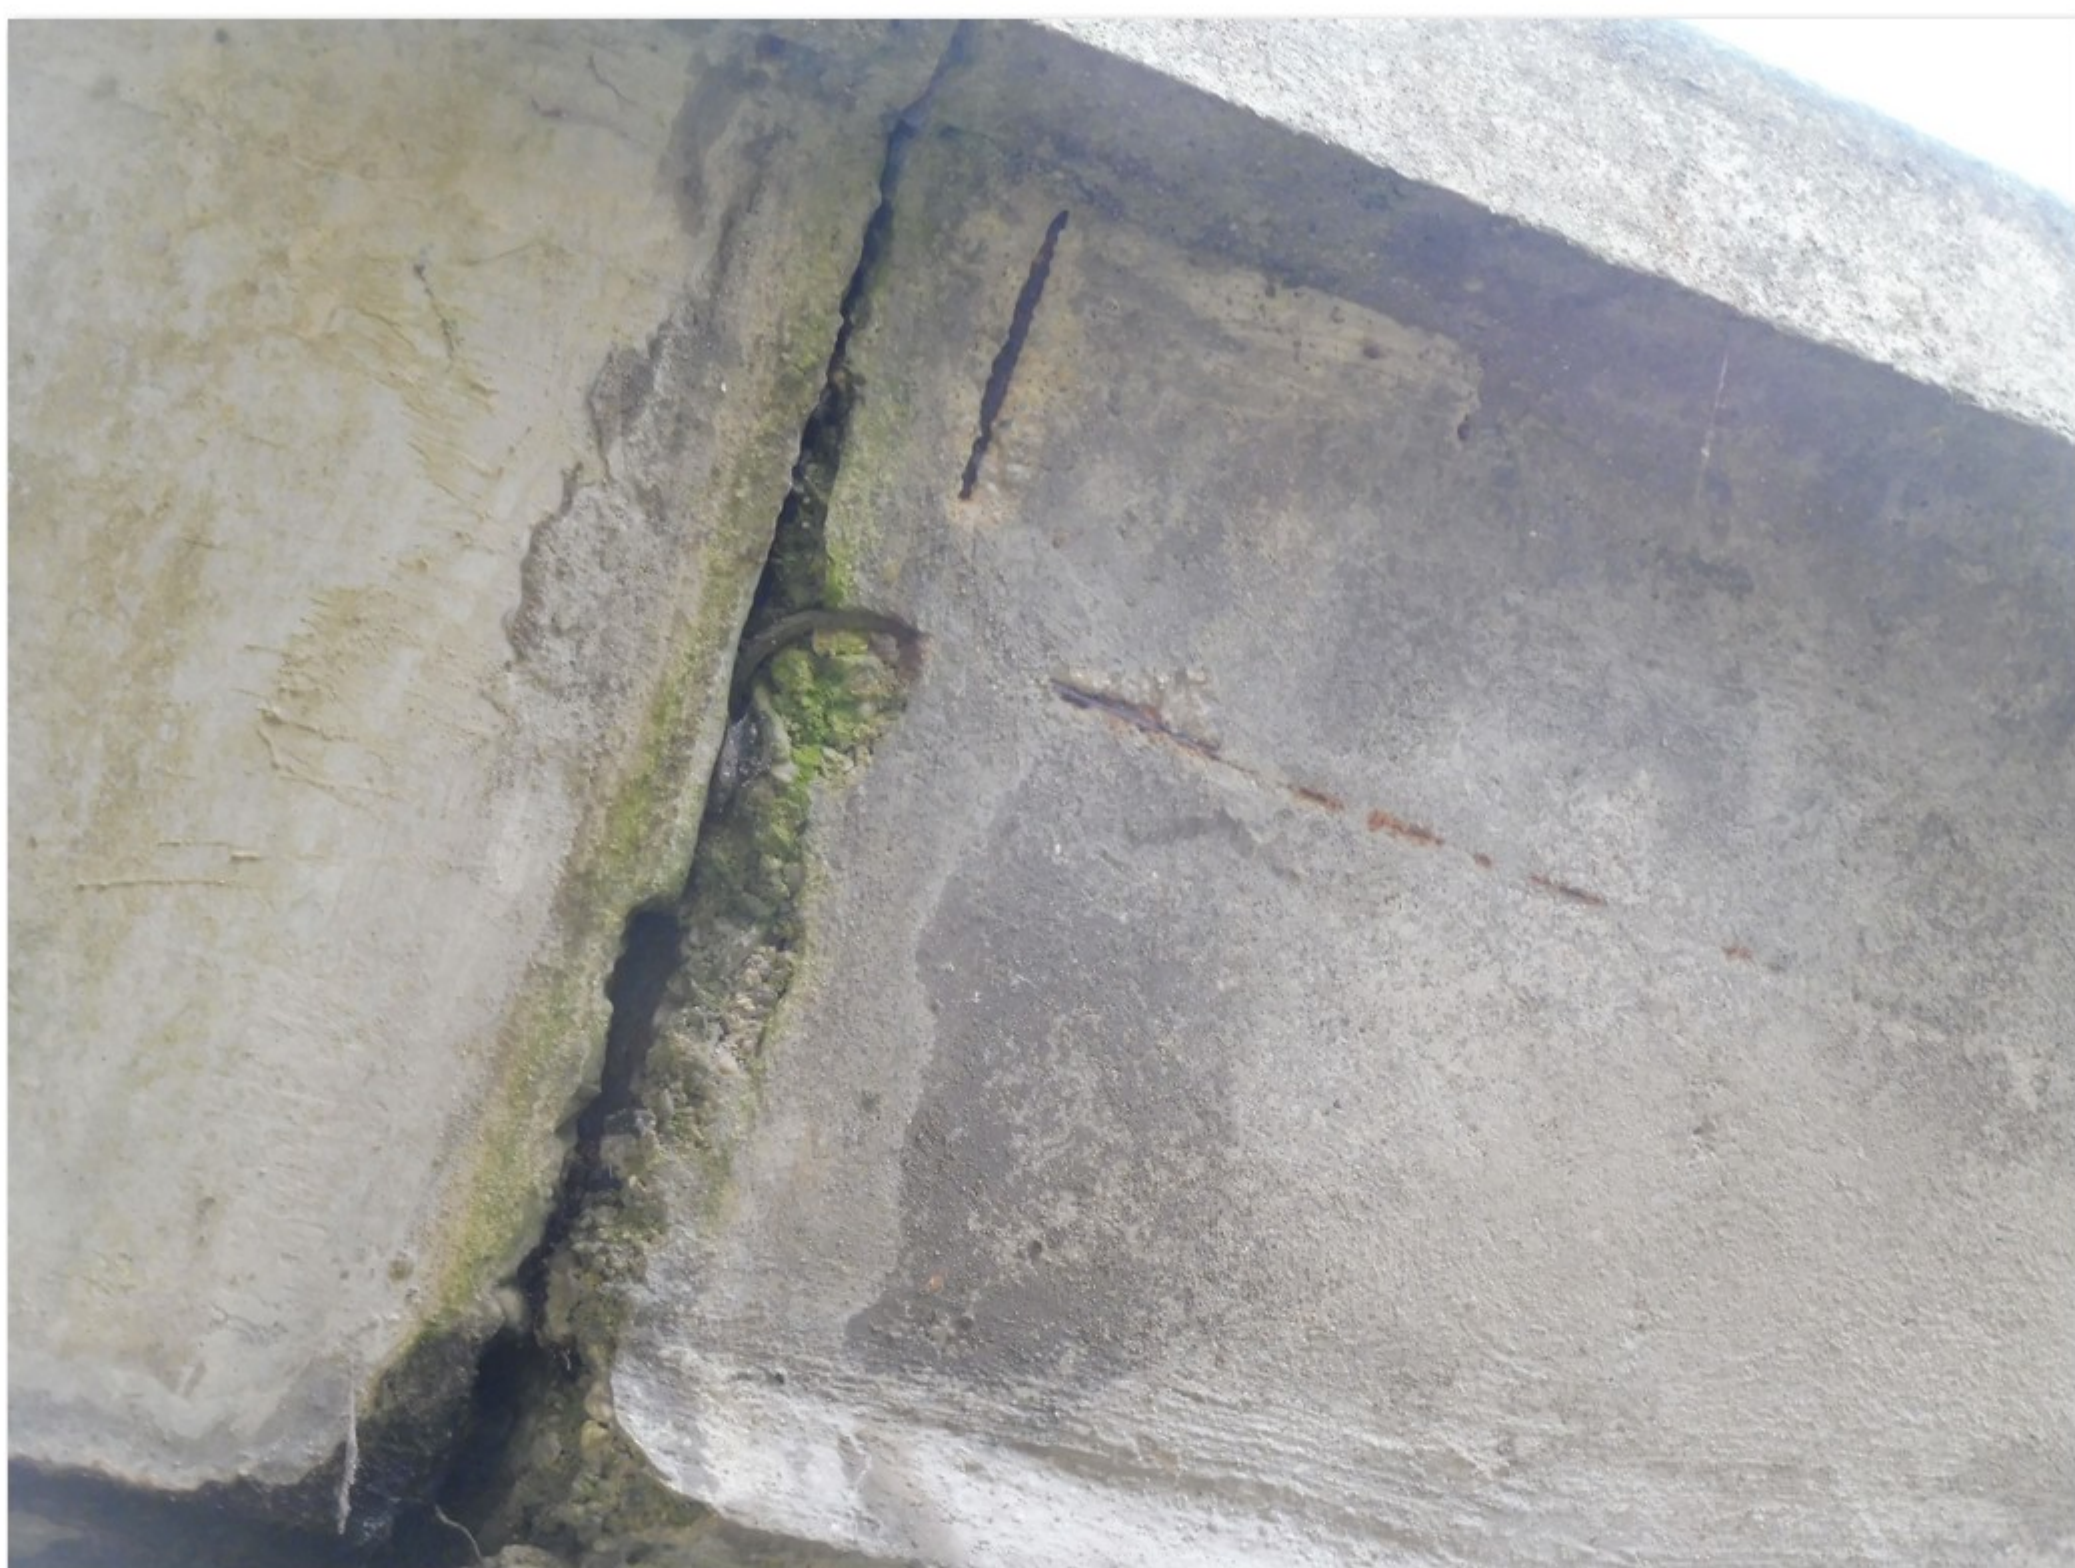
Vodorovná prasklina mezi dříkem a úložným prahem, v době prohlídky suchá, svislá prasklina mezi závěrnou zídou a levým křídlem, v době prohlídky v dolní polovině výšky vlhká od vody pronikající z rubu. Bez výstupu korozních zplodin. Závažnost poruch „Z1“ až „Z2“.

1.2-05 Levé čelo opěry 1 - prasklina mezi závěrnou zídou a křídlem

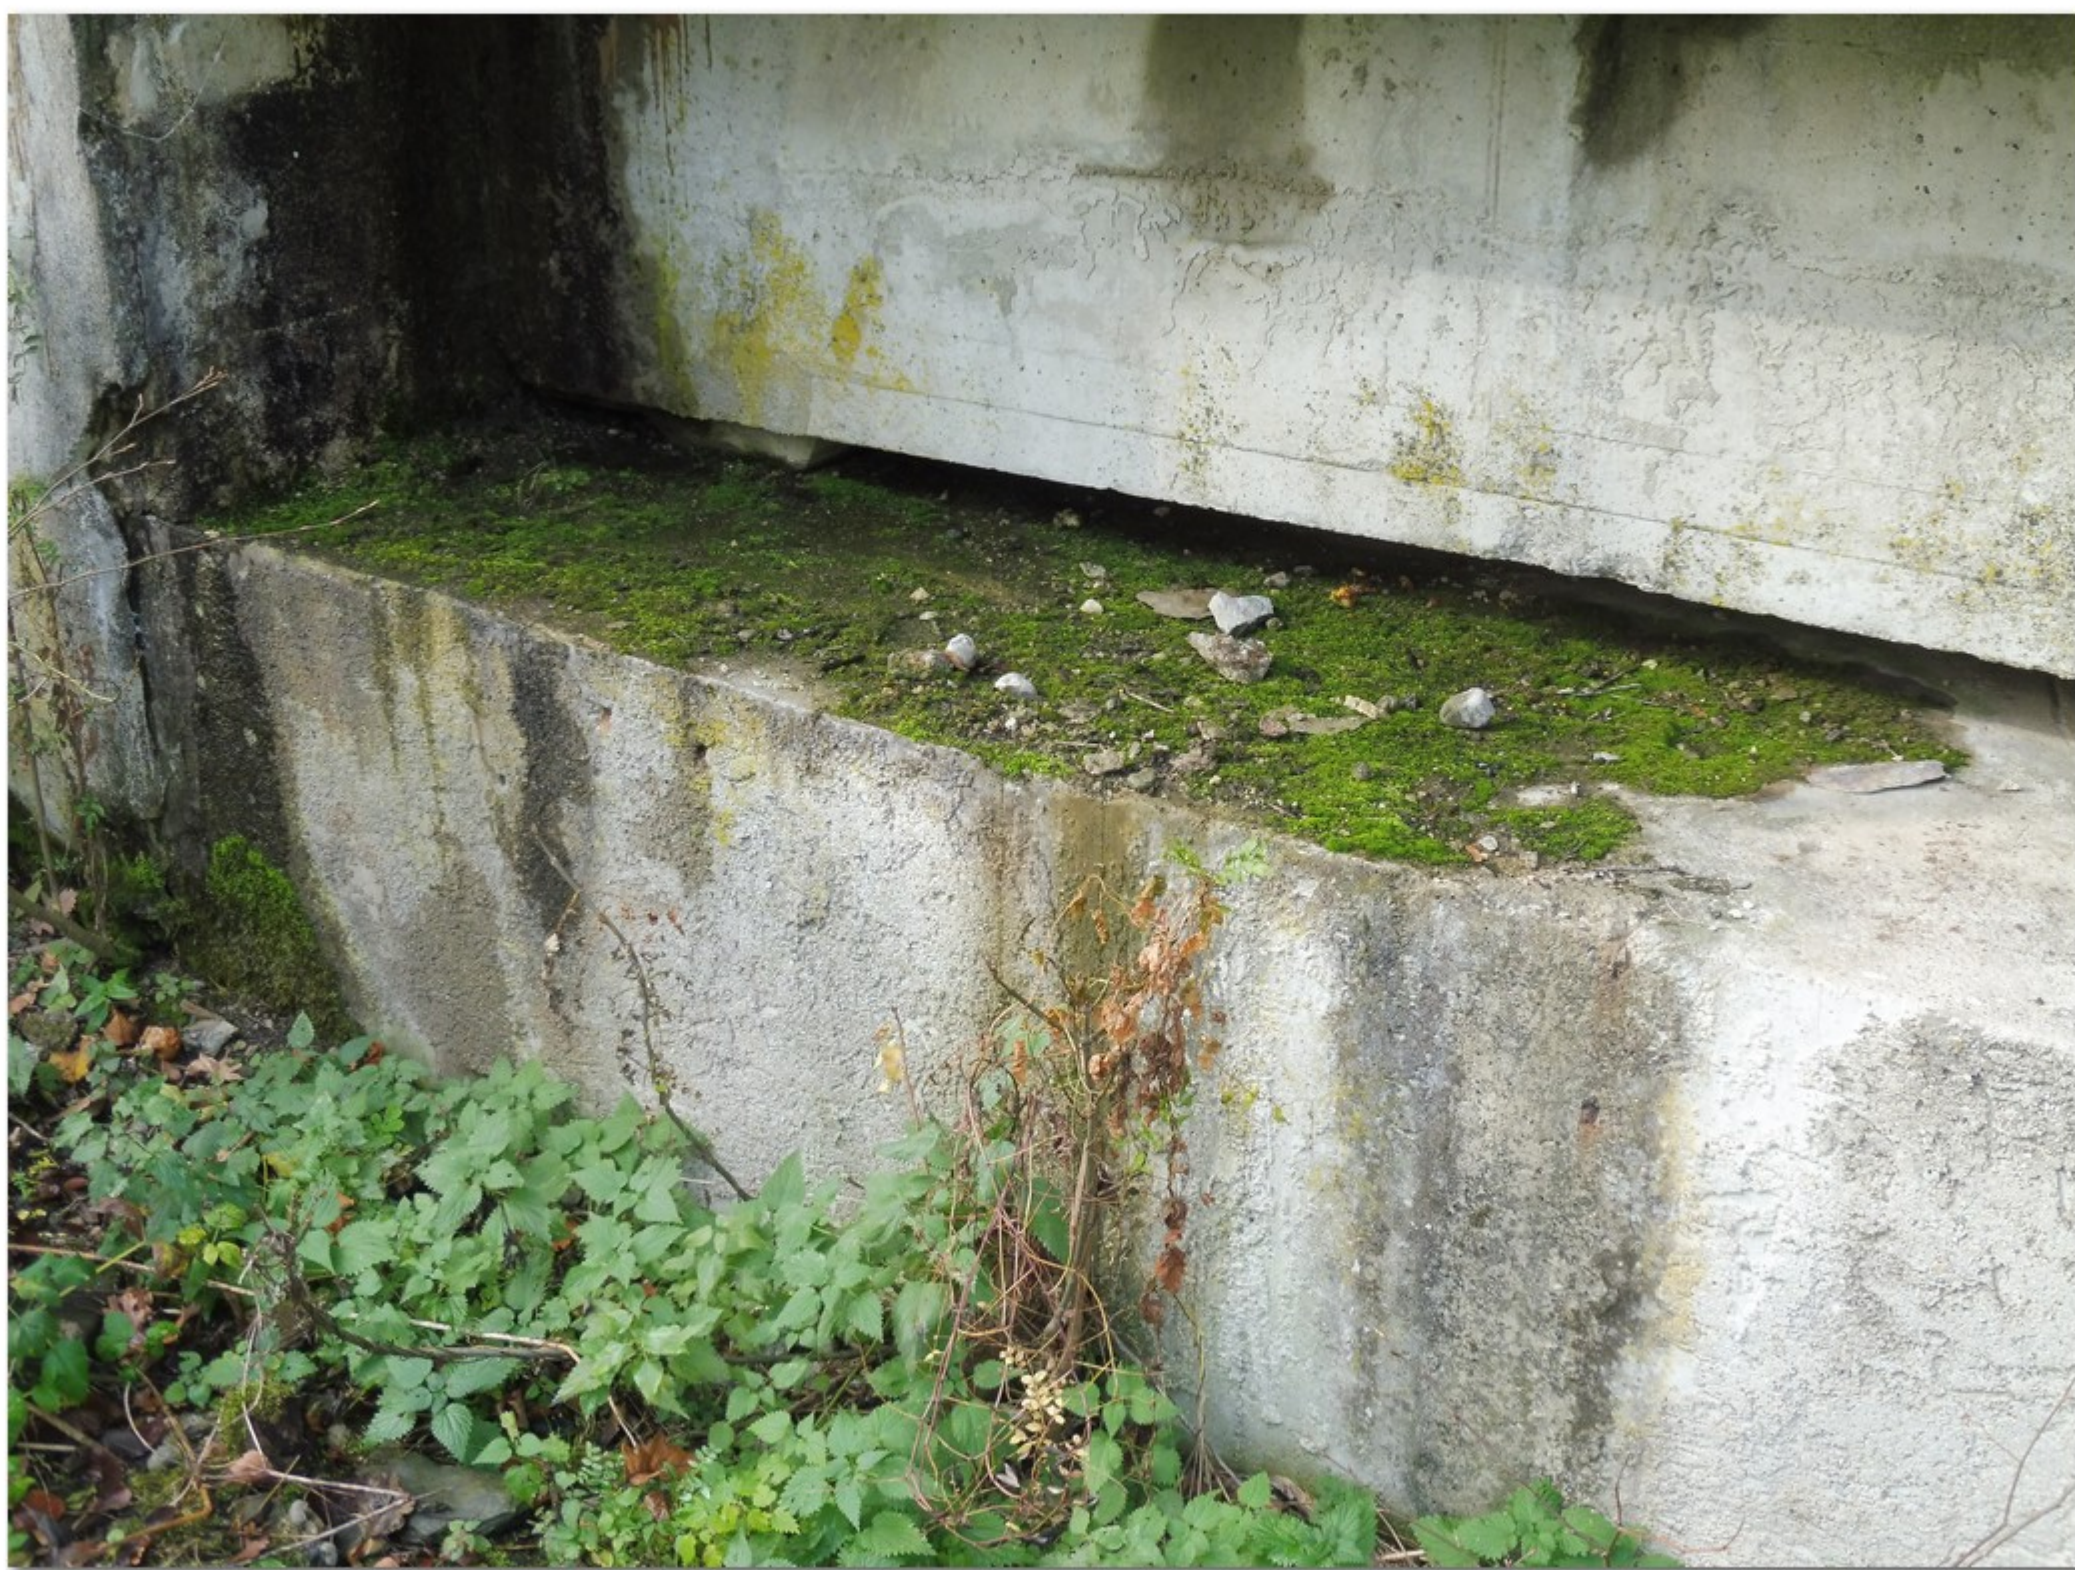
Na pohledové ploše římsových konzol na obou křídlech a v lici úložného prahu obnažená korodující výztuž s nedostatečným krytím, beton odlomený působením rozpínavých účinků korozních zplodin. Závažnost poruchy „Z2“.

1.2-06 Levá konzola opěry 1 - korodující výztuž s nedostatečným krytím - degradace betonu v dilatační spáře způsobená zatékáním

Navrhované opatření: doporučuji poškozená místa sanovat.

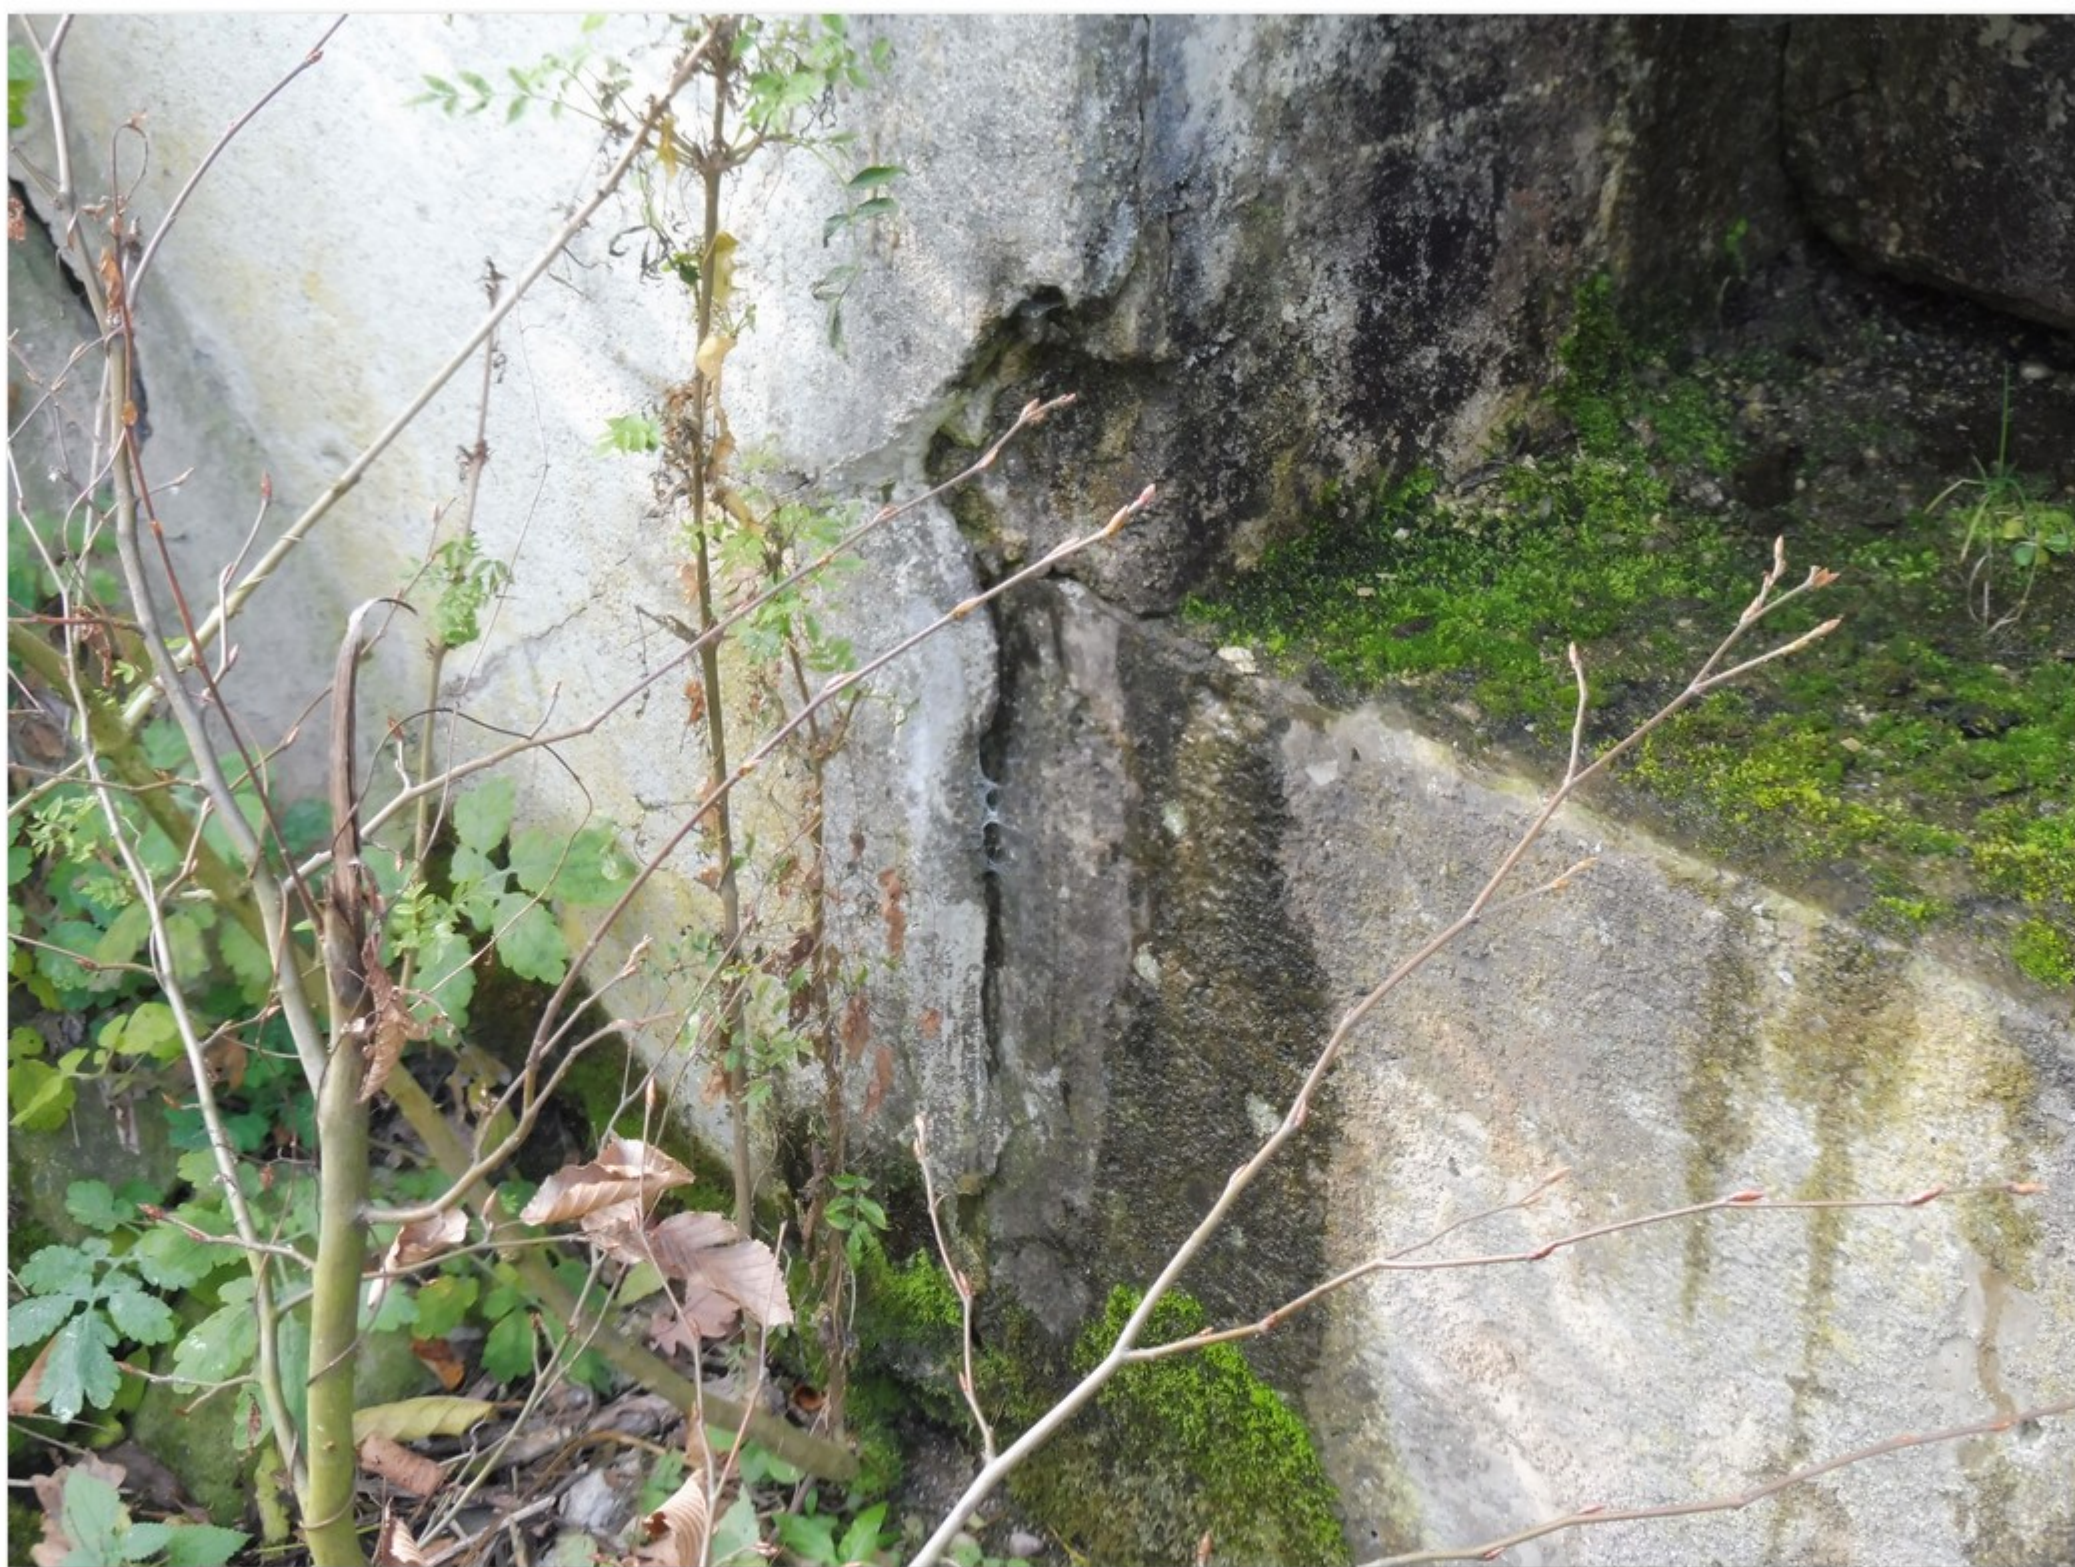
1.2-07 Úložný práh u pravého čela opěry 1 - vegetace uchycená v naplavených nečistotách

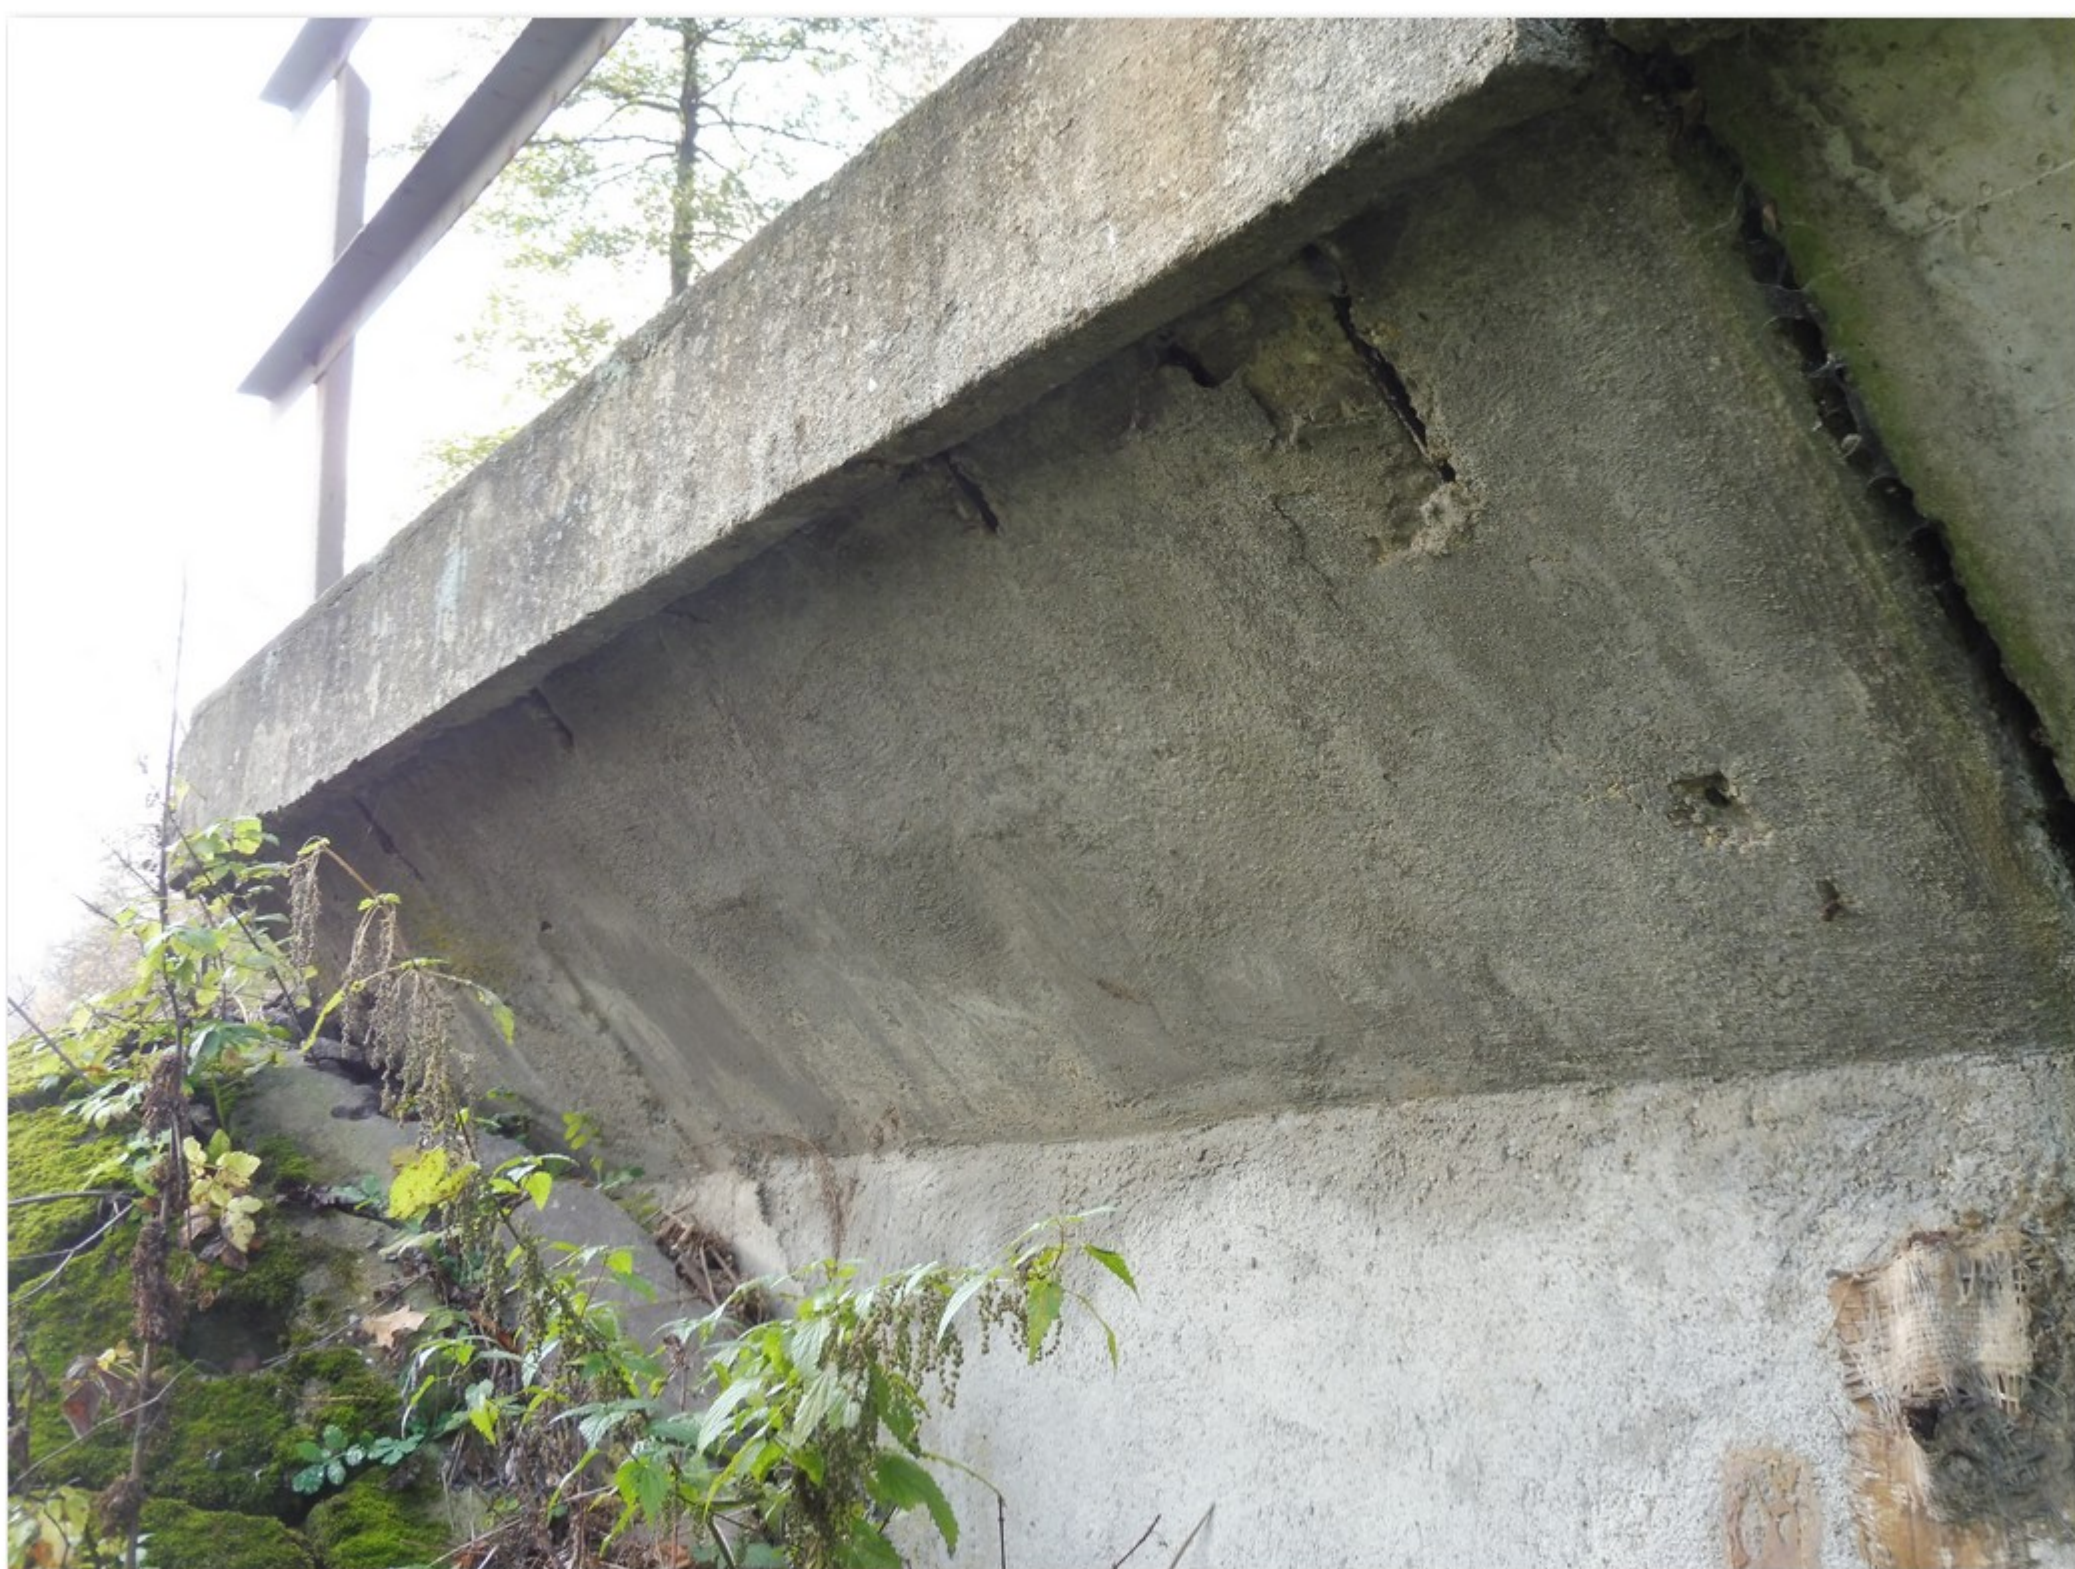
Zatékání přes příčnou dilatační spáru mezi koncem nosné konstrukce a závěrnou zídou na úložný práh opěry. Příčinou zatékání je absence odvodnění dilatační spáry, protože v tomto místě je izolace přerušena, příp. i porucha samotné izolace. Na obou čelech, v lici opěry a závěrné zídce i na povrchu úložného prahu mokrá místa, některá i s uchycenou vegetací (řasy, mechy). V místě dilatačních spár římsových konzol na křídlech beton degradovaný působením zatékající vody. Na horním povrchu úložného prahu splavený degradovaný beton. Závažnost poruchy „Z3“.

1.2-08 Degradace betonu a omítky opěry 1 způsobená zatékáním

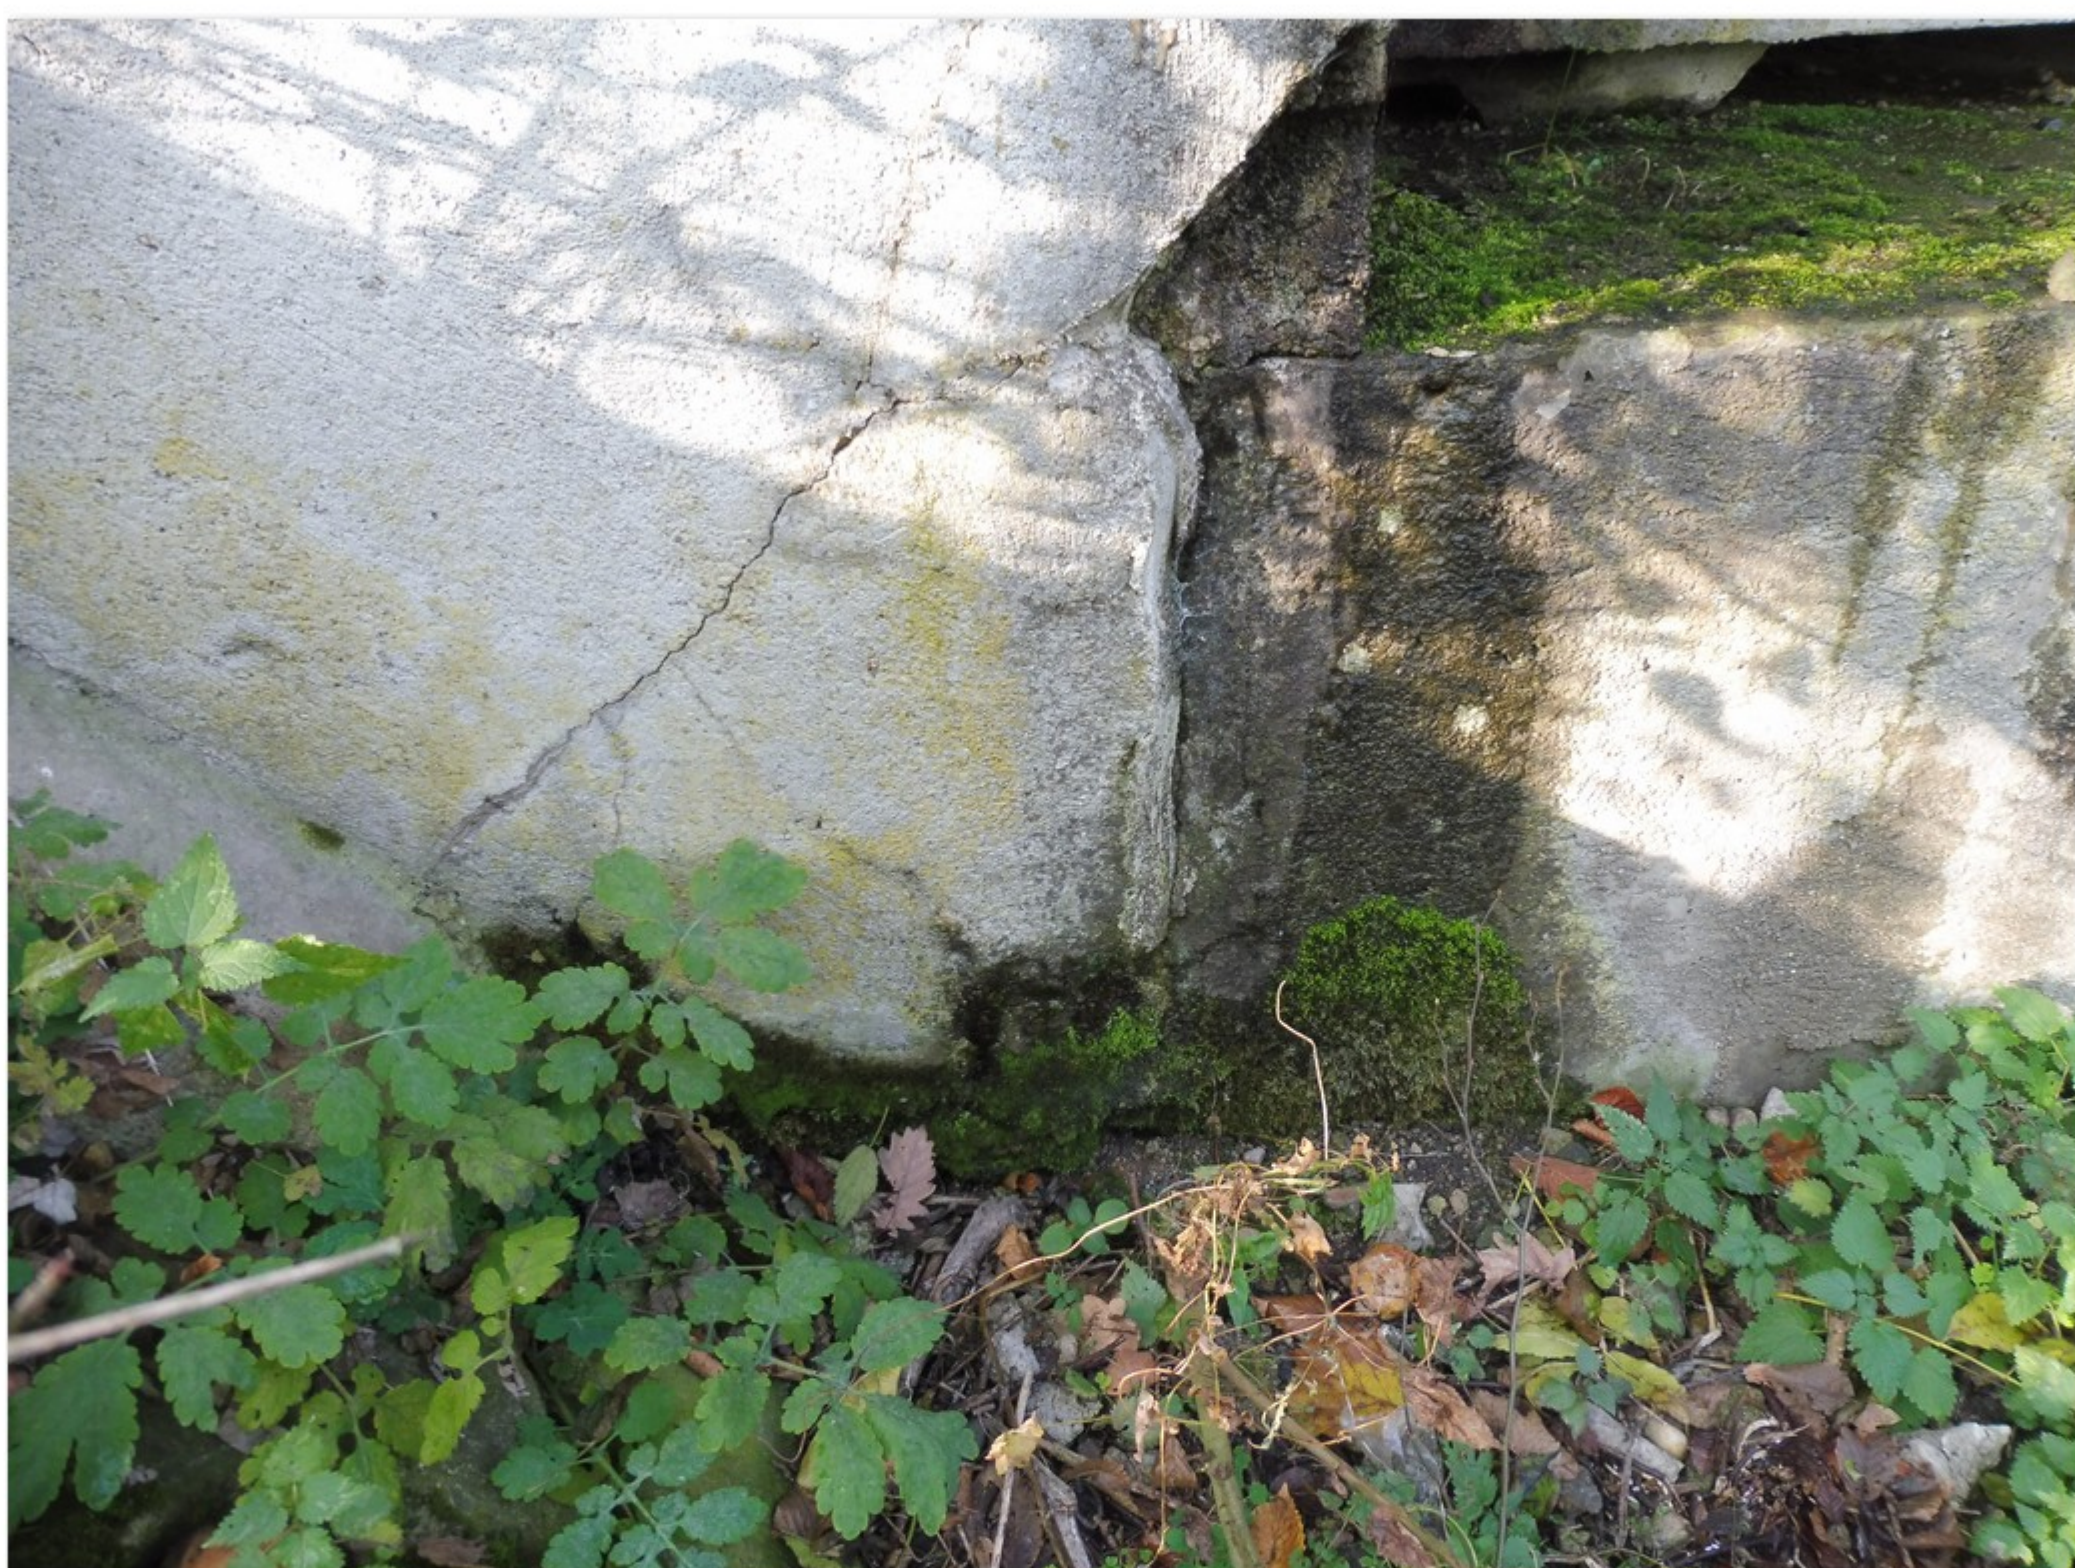
1.2-09 Pravá konzola opěry 1 - korodující výztuž s nedostatečným krytím

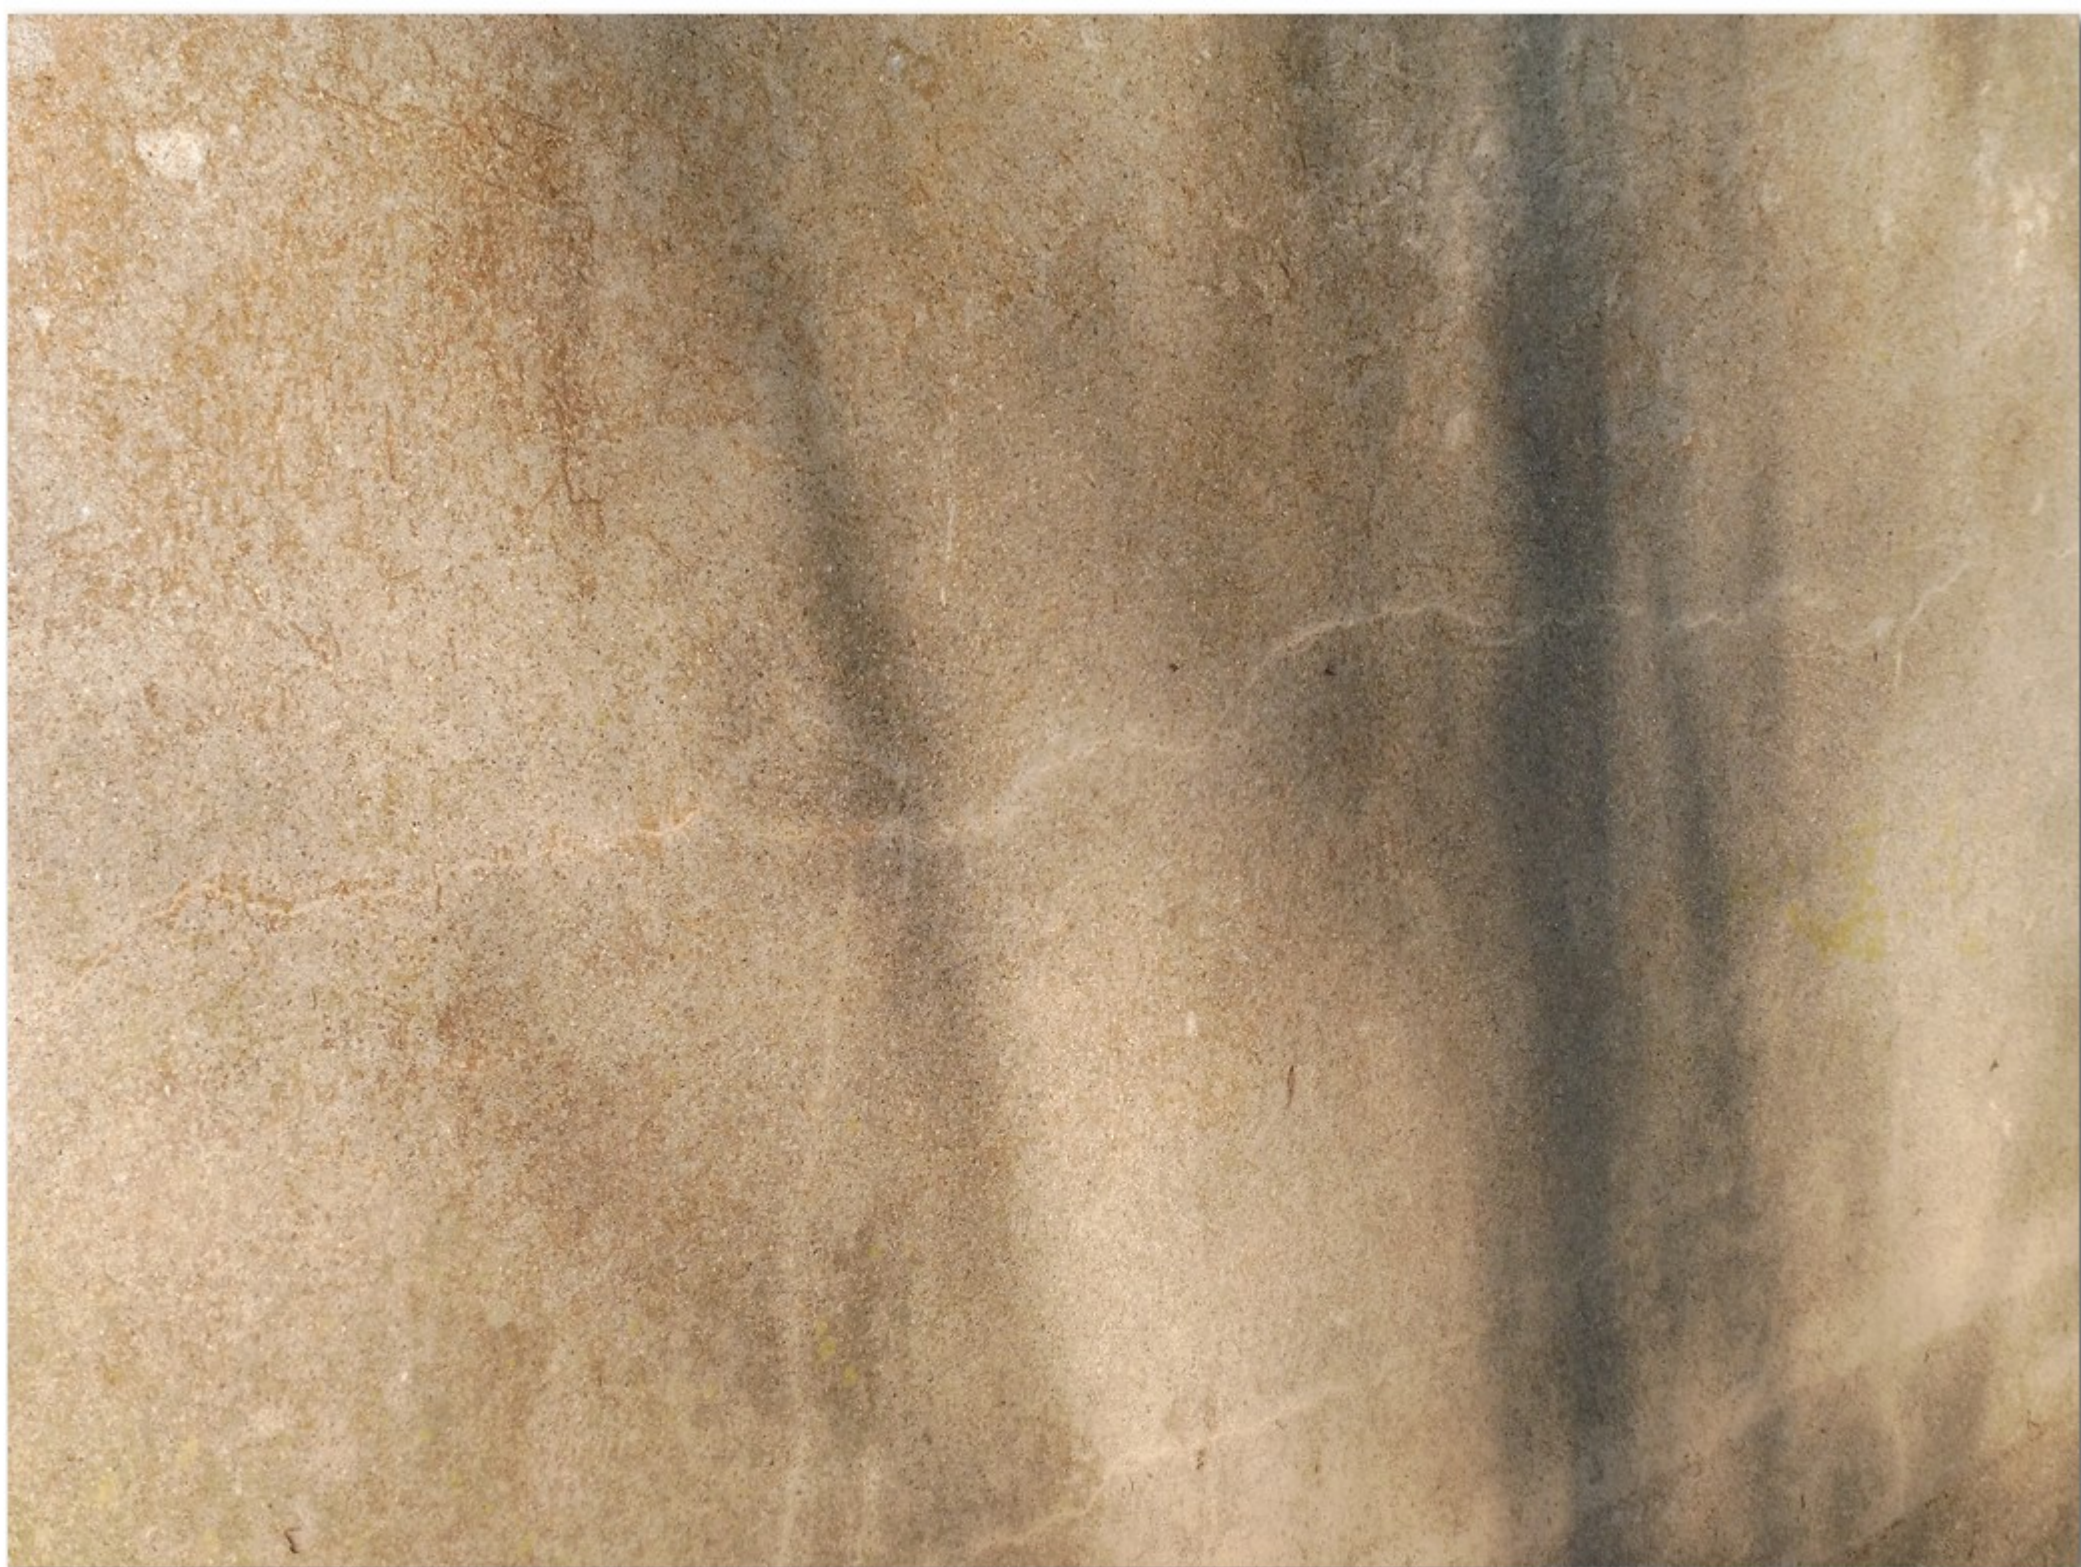
1.2-15 Vegetace uchycená na úložném prahu pilíře 2

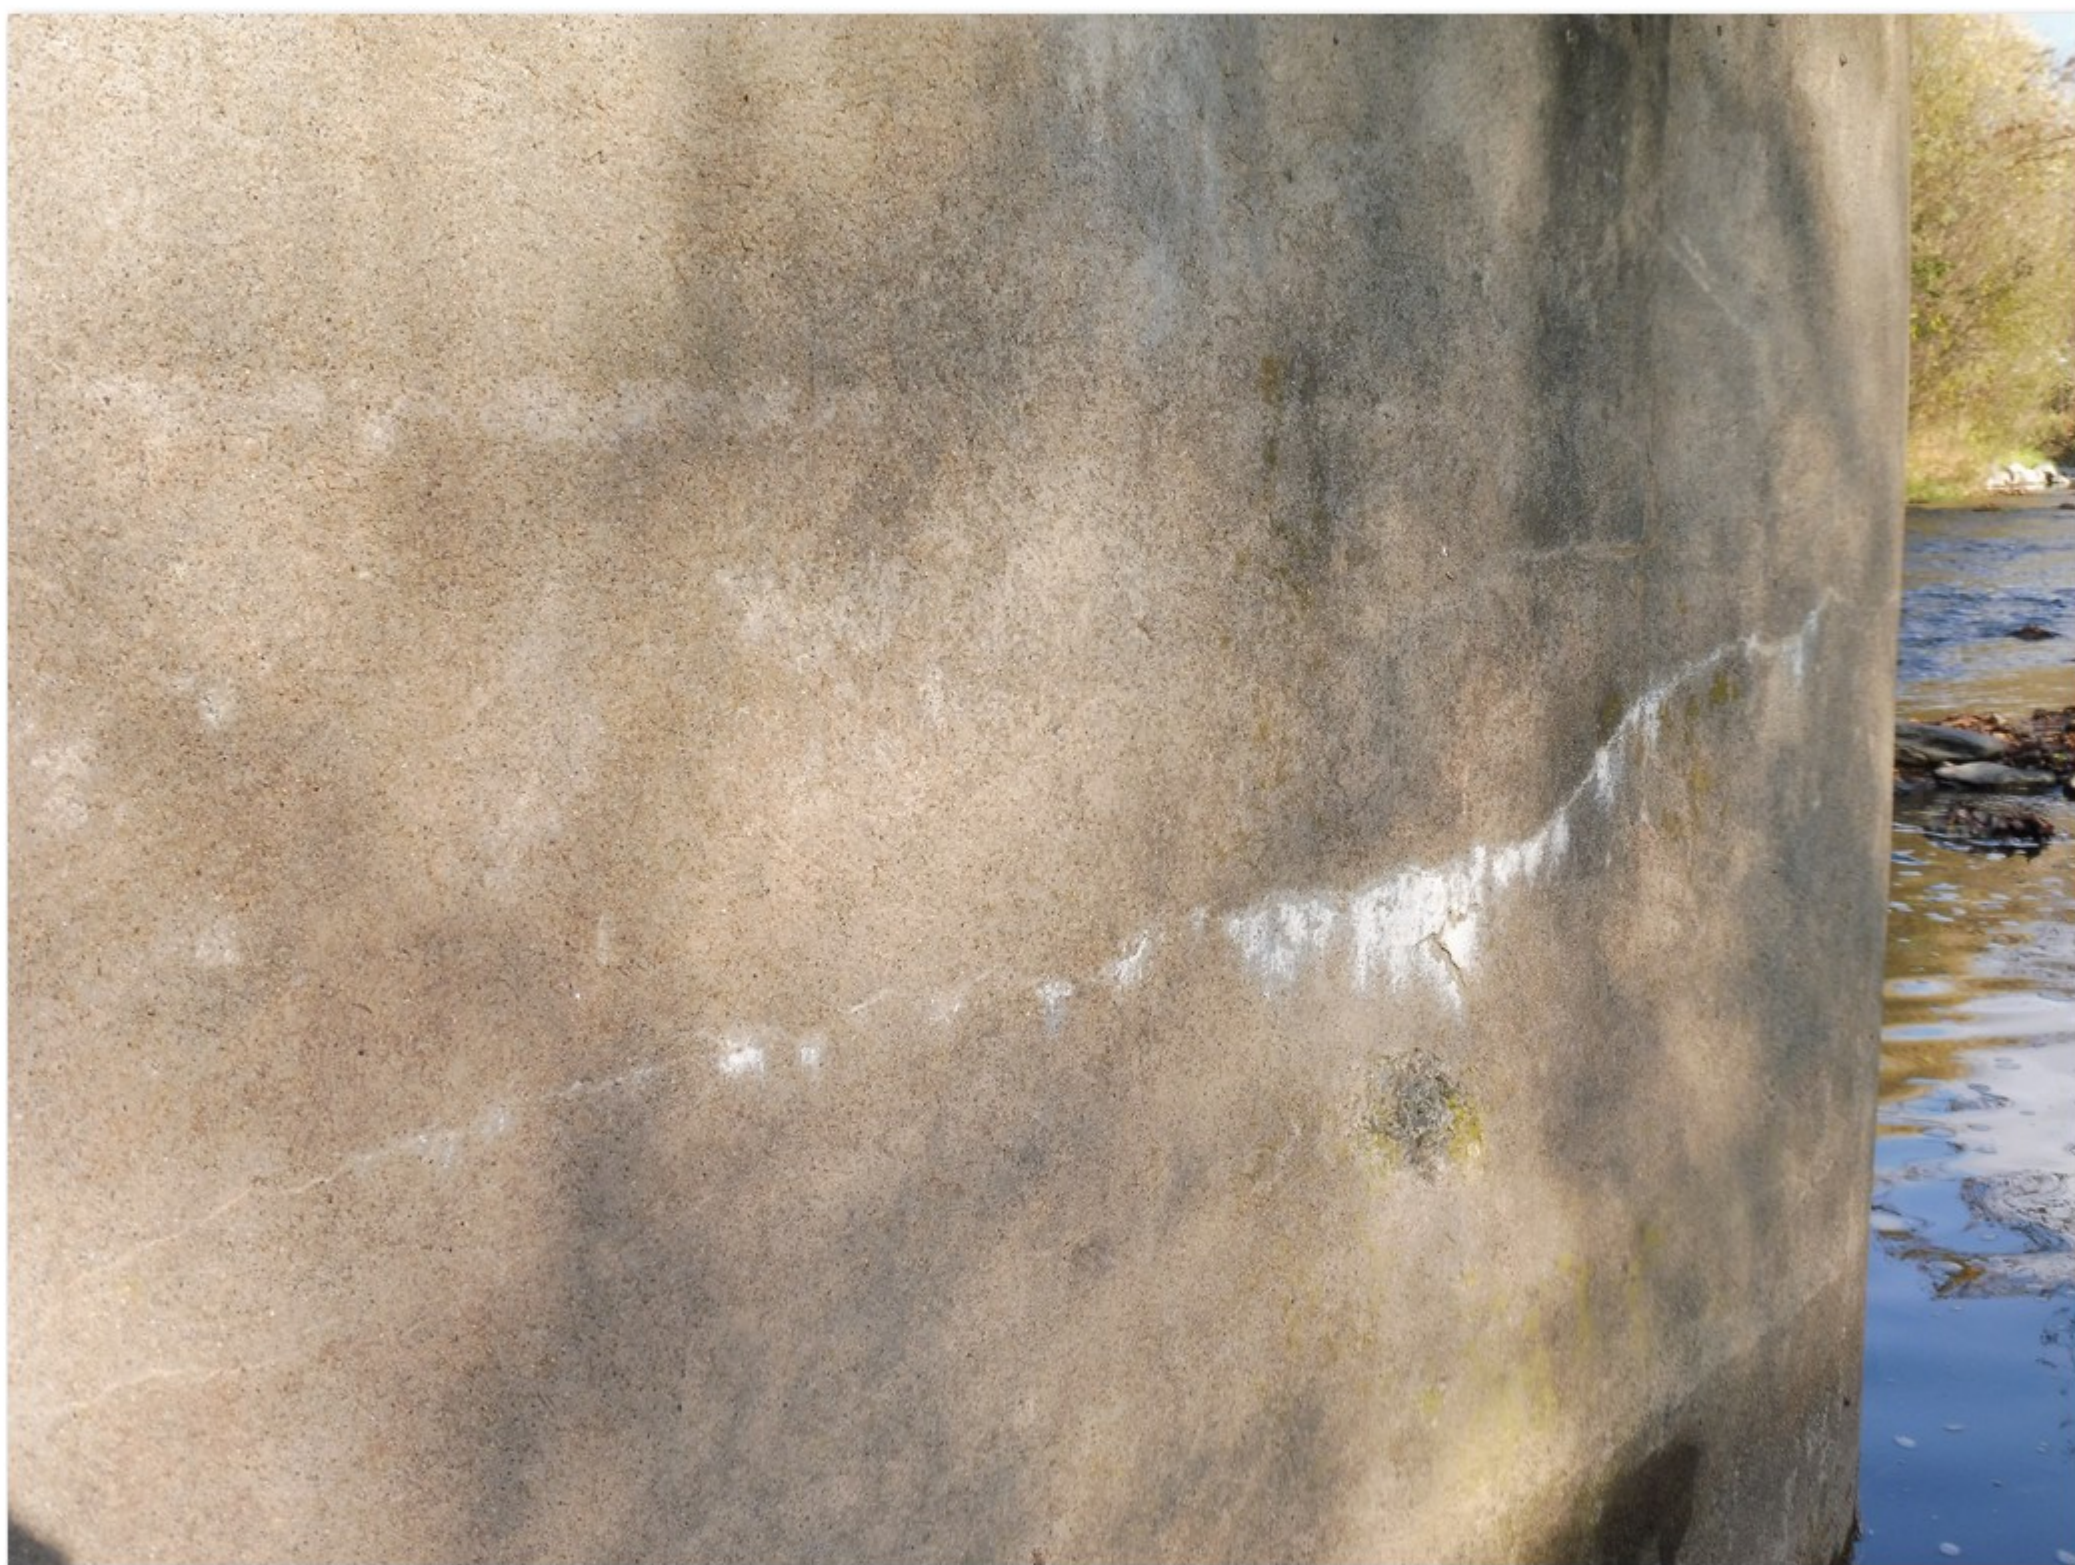
V dříku vodorovné trhliny, některé se stopami pronikající vlhkosti a výluhy. Výskyt poruchy celoplošný na více místech. Závažnost poruch „Z1“.

1.2-16 Trhliny v dříku pilíře 2
