Správa železnic, státní organizace

SHP TS s.r.o.

ZPRÁVA Z PODROBNÉ VIZUÁLNÍ PROHLÍDKY

MOST PŘES ŘEKU BYSTŘIČKA V HLUBOČKÁCH			
TÚ 2191 Olomouc hl. n. - Krnov		Evid. km 12,897	
Objekt: most	Širá trať	Vžitý název:	
Počet otvorů: 3	Počet kolejí na mostě: 1	Elektrizace: ne	
Rychlost na mostě / traťová: 70 / 70 km / h	Traťová třída zatížení s přidruženou rychlostí: C3 / 70	Datum prohlídky: 07. 11. 2019

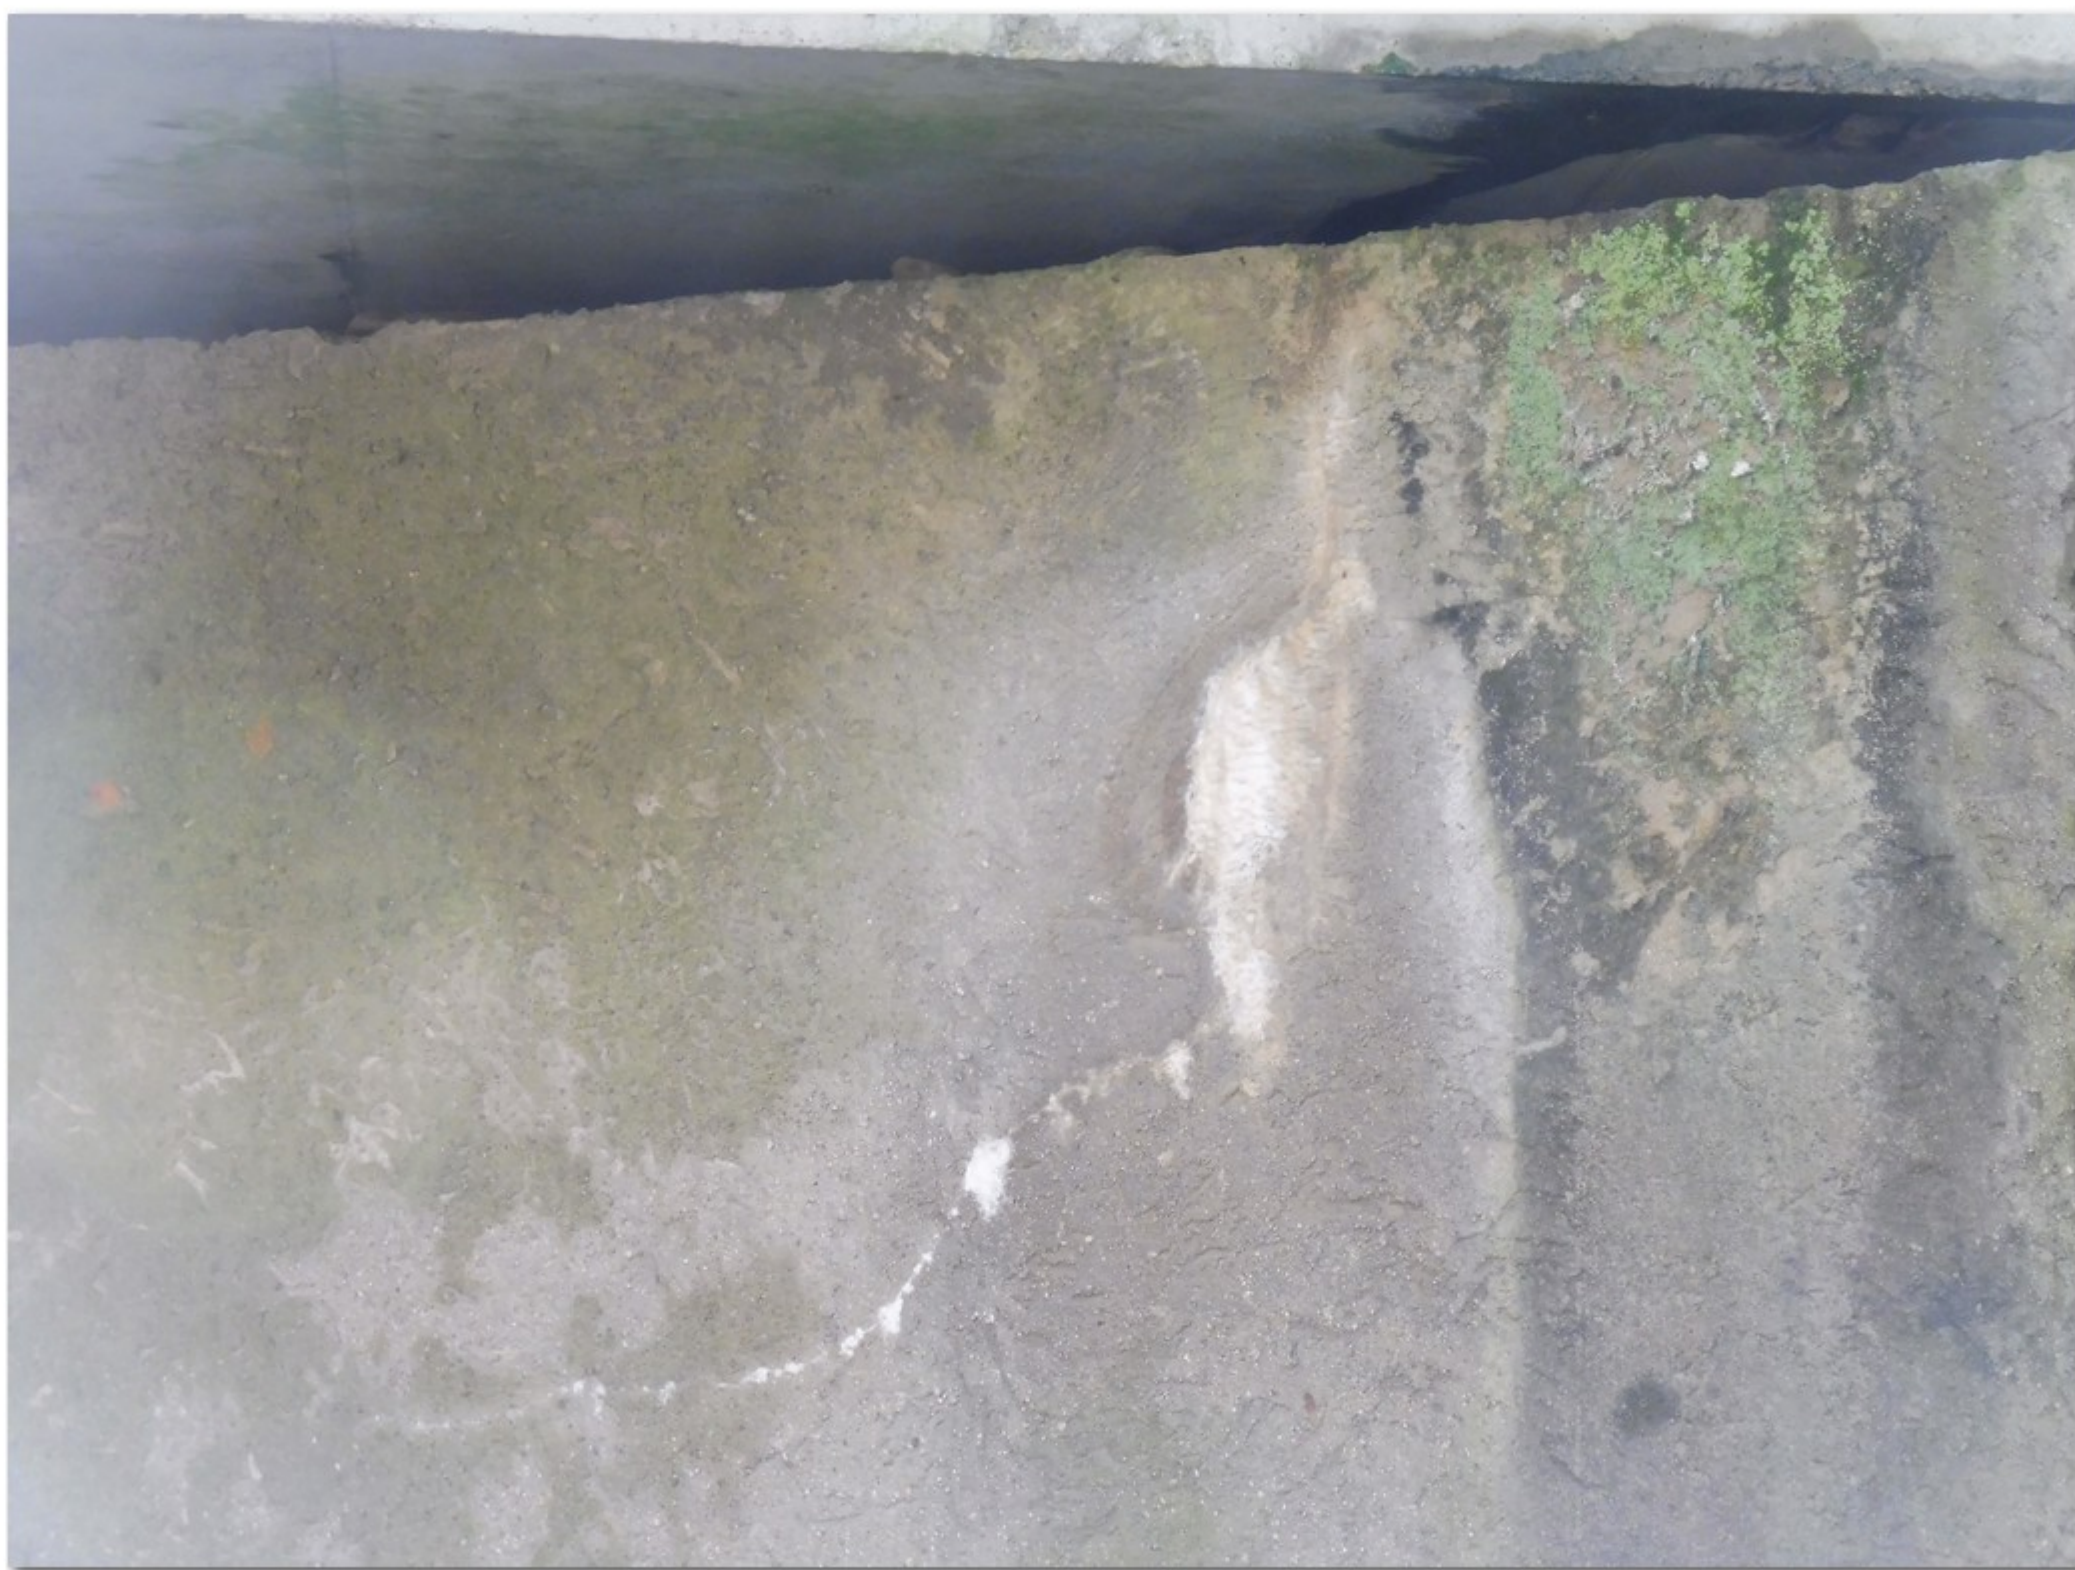
Na dolní ploše úložného prahu na více místech obnažená korodující výztuž s nedostatečným krytím, beton odlomený působením rozpínavých účinků korozních zplodin. Závažnost poruchy „Z2“.

1.2-20 Úložný práh pilíře 2 - beton odlomený působením rozpínavých účinků
korozních zplodin výztuže

Navrhované opatření: doporučuji poškozená místa sanovat. Sanaci musí předcházet oprava mostní izolace.

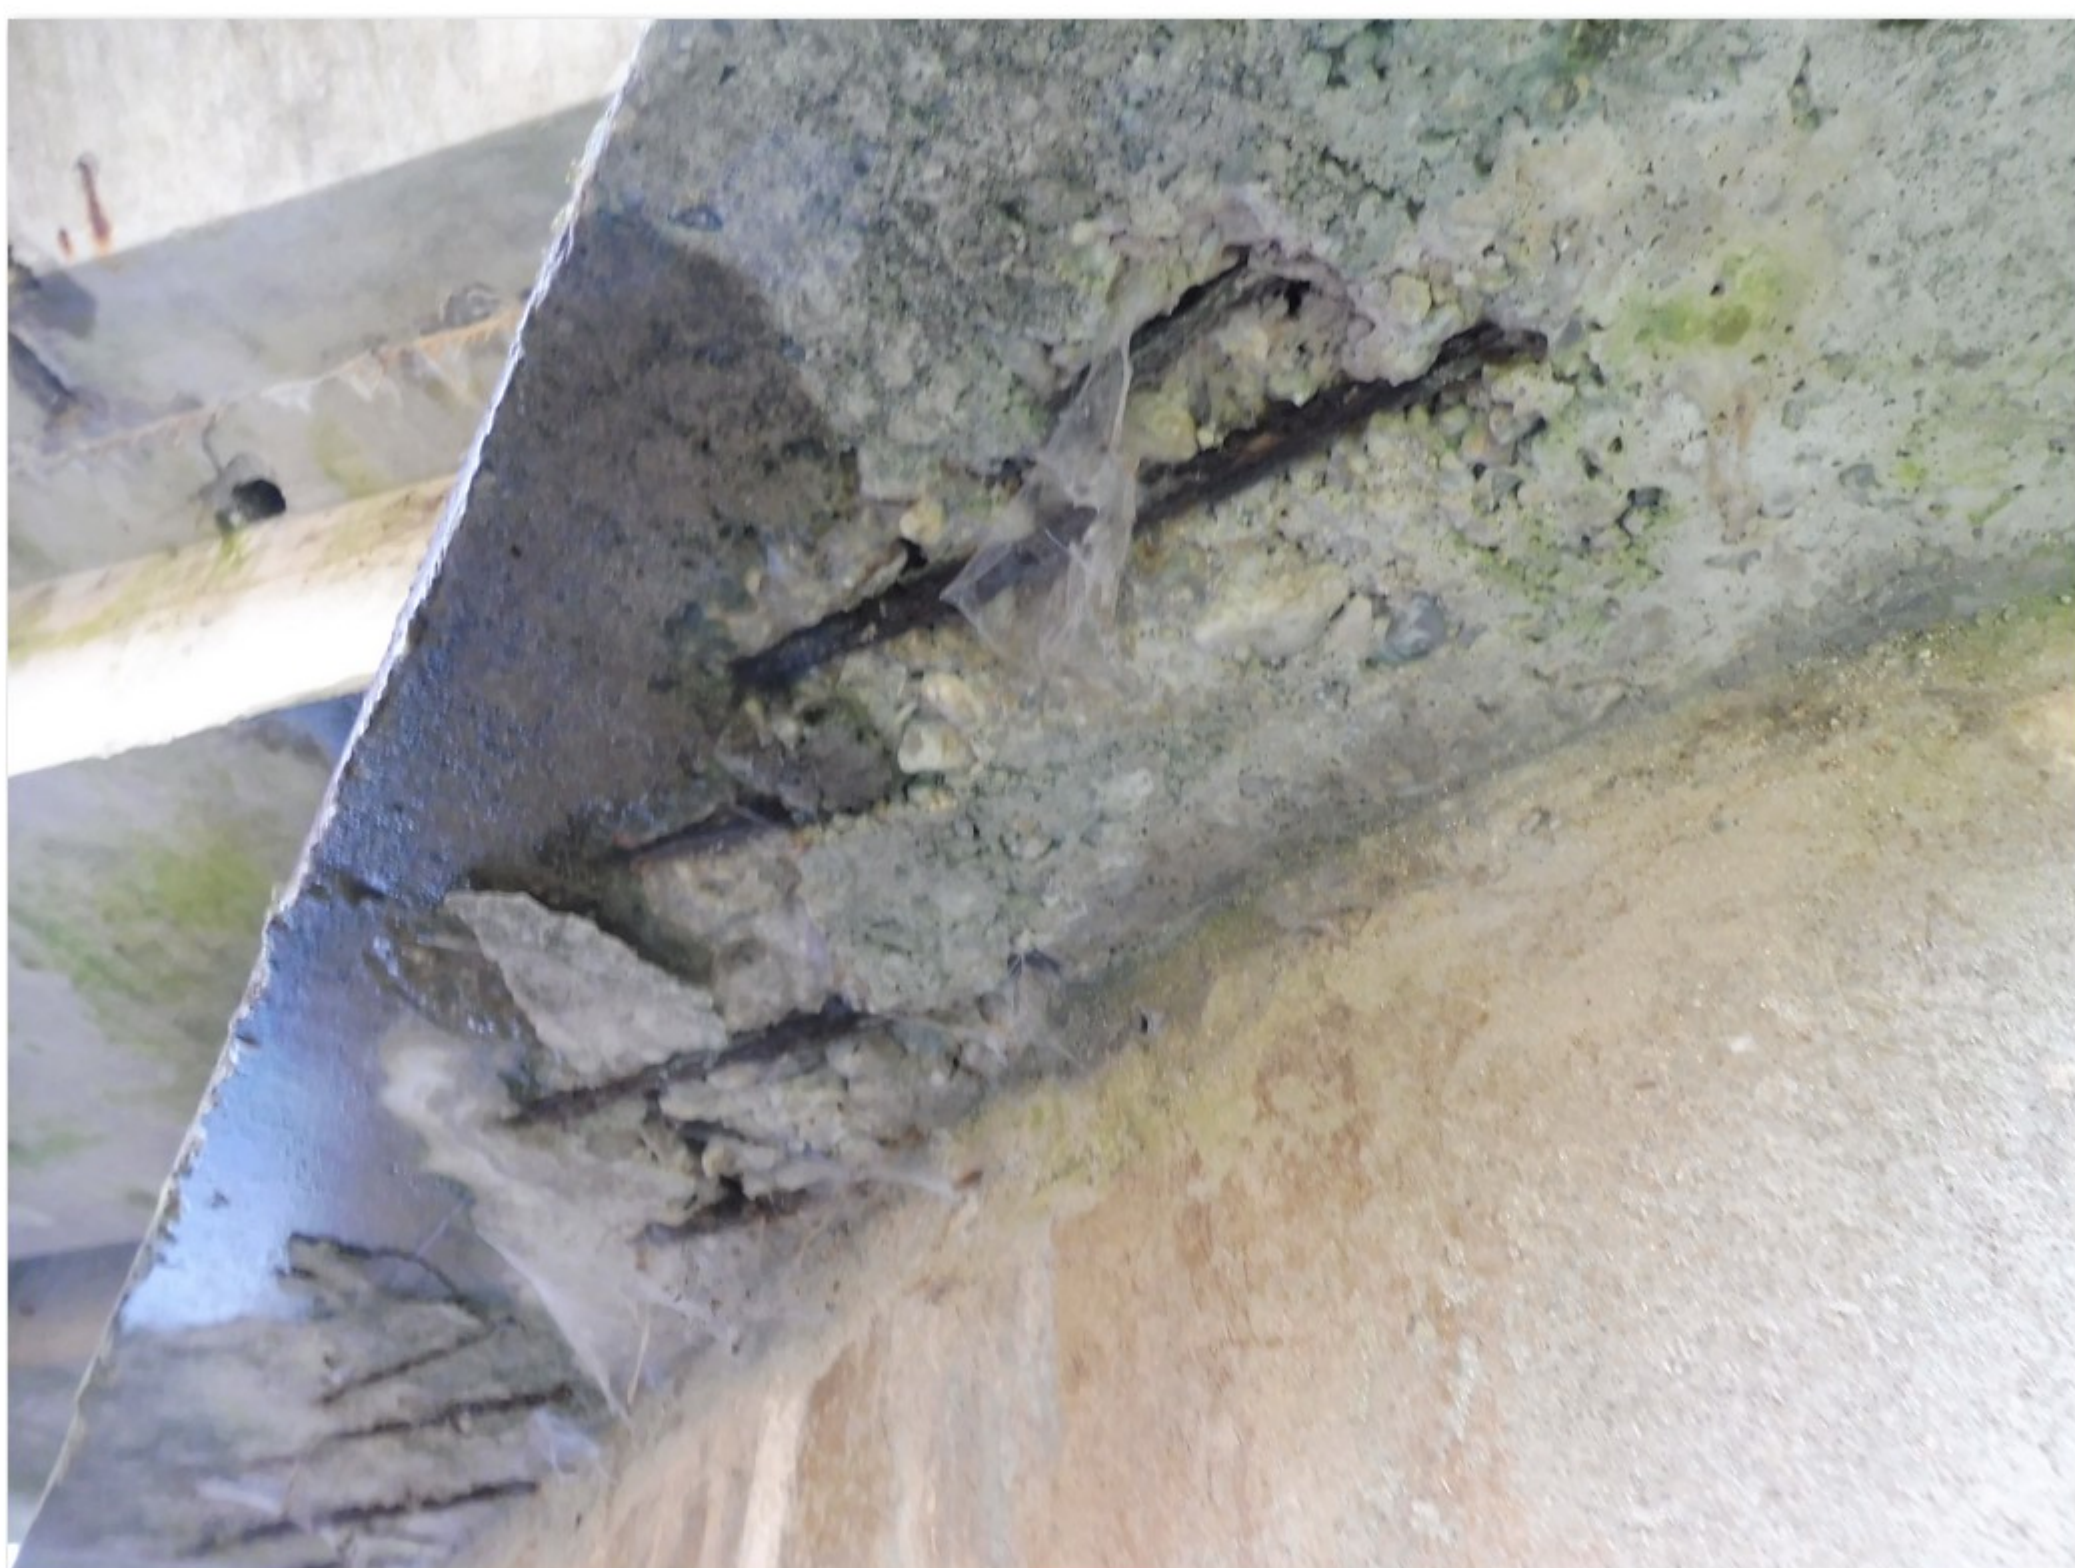
Zatékání přes příčnou dilatační spáru mezi konci nosníků 1. a 2. pole na úložný práh pilíře. Příčinou zatékání je absence odvodnění dilatační spáry, protože v tomto místě je izolace přerušená, příp. i porucha samotné izolace. V líci a na horním povrchu úložného prahu mokrá místa, některá i s uchycenou vegetací (řasy, mechy). Na horním povrchu úložného prahu splavený degradovaný beton. V líci úložného prahu trhliny se stopami vody pronikající z horního povrchu úložného prahu s výluhy. V pracovní spáře mezi dříkem a úložným prahem známky vody pronikající z horního povrchu úložného prahu a výluhy. Závažnost poruchy „Z3“.

1.2-21 Trhliny s výluhy v úložném prahu pilíře 2

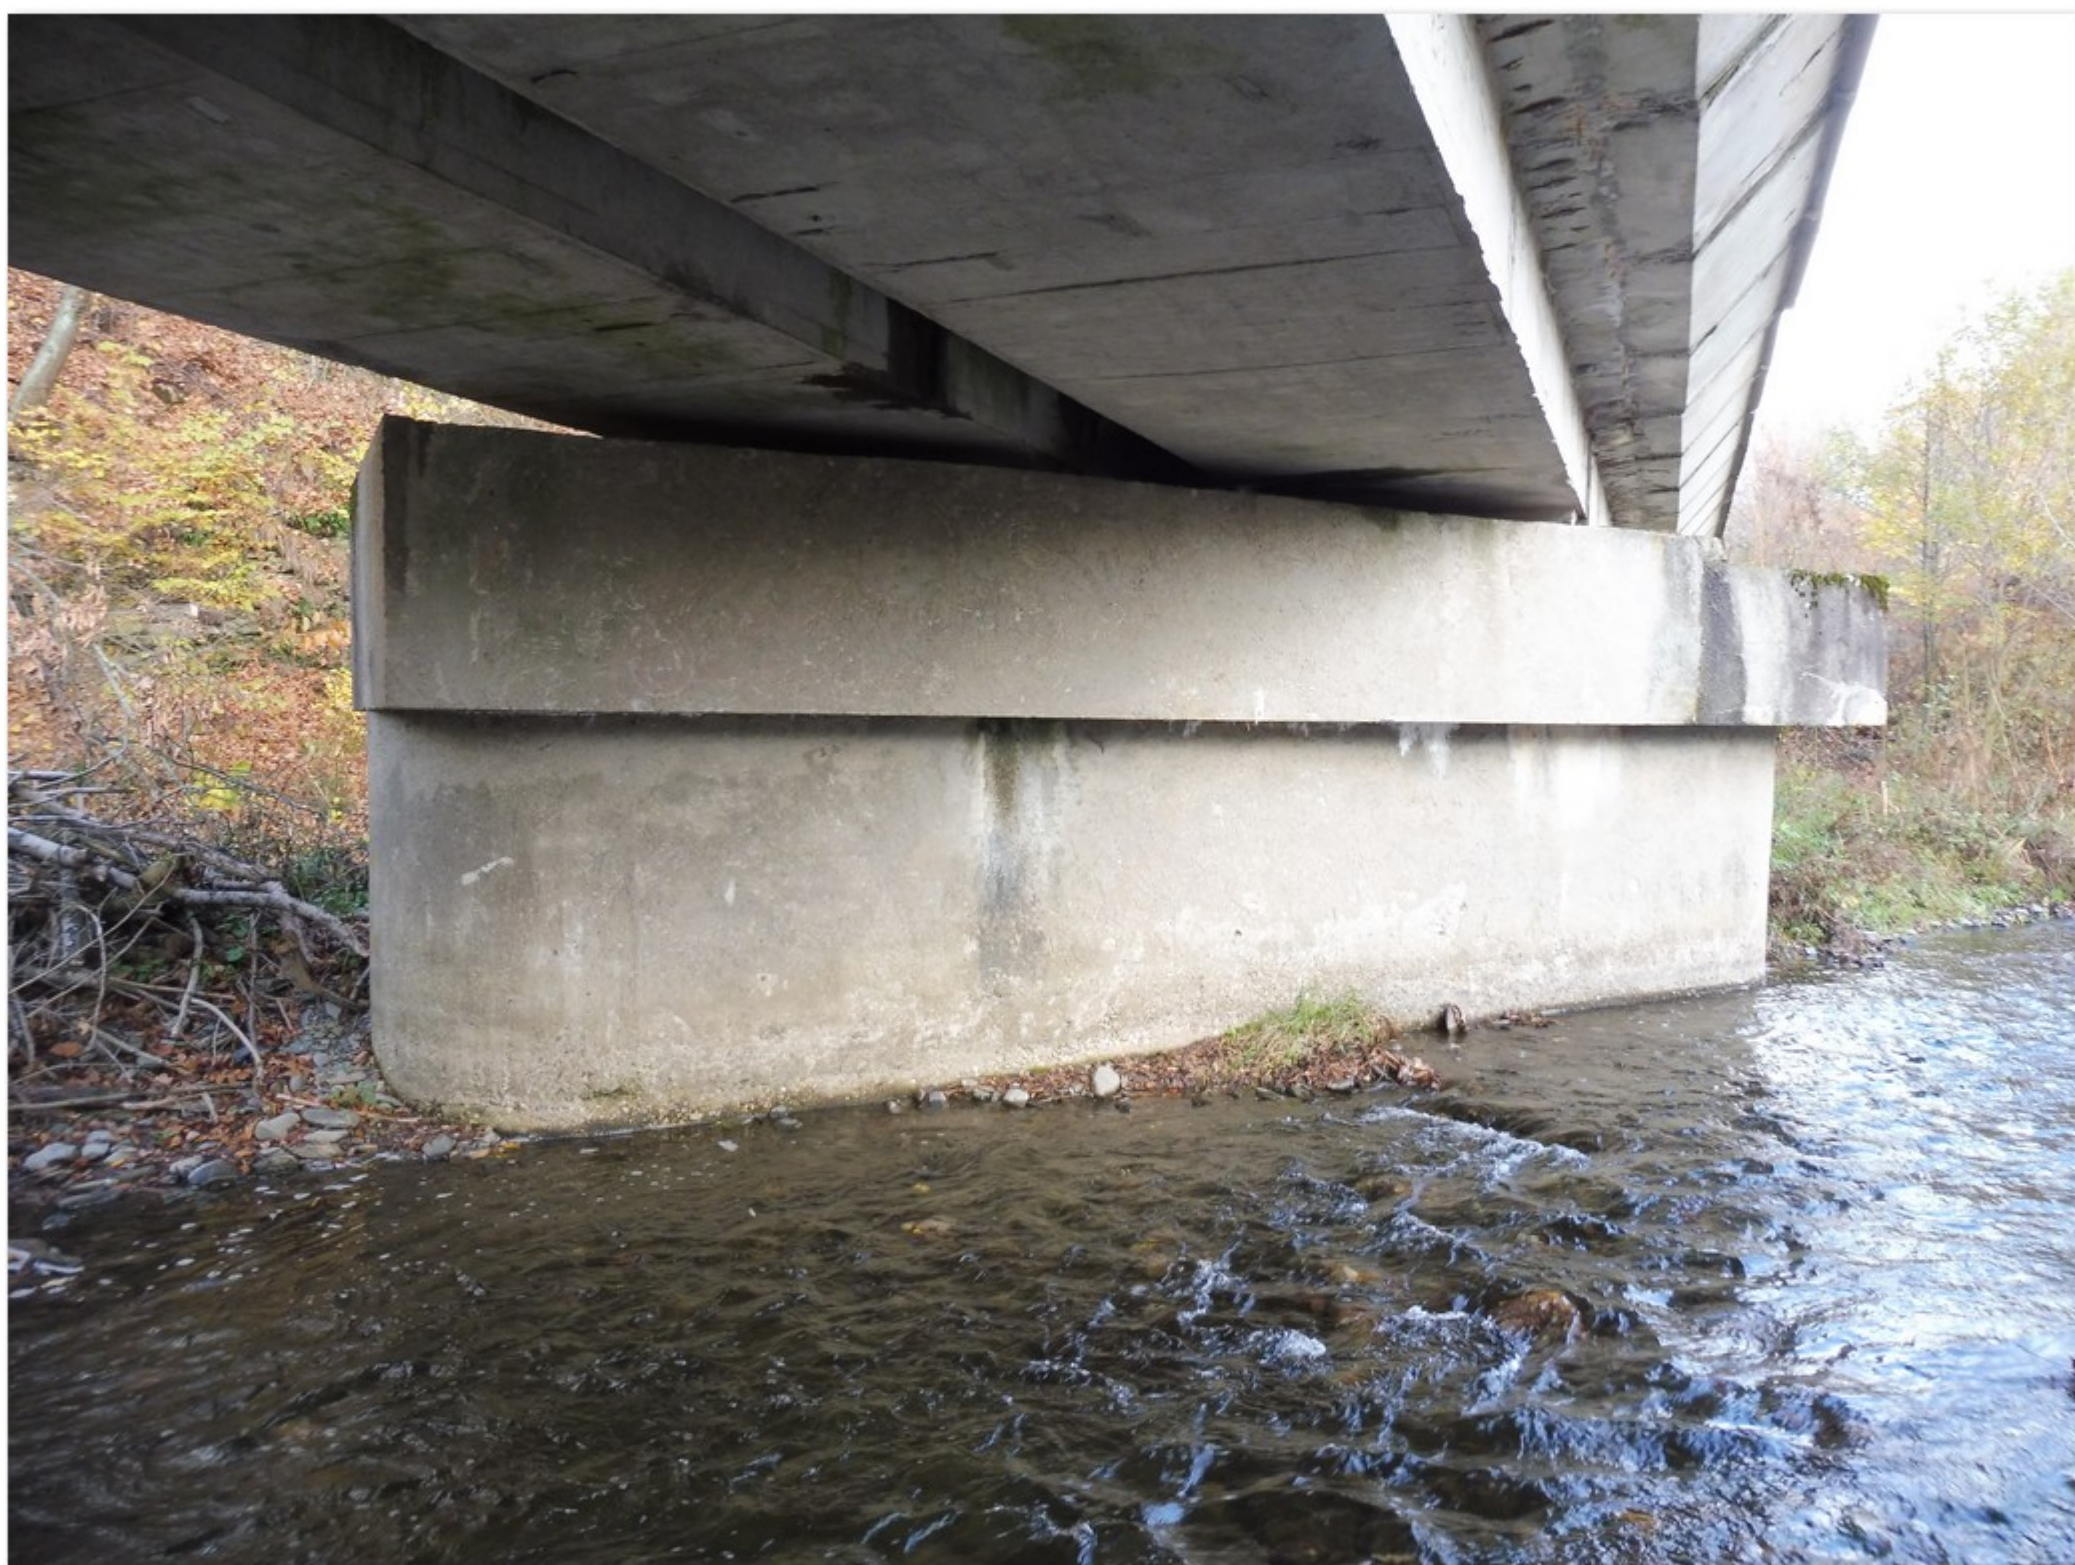
1.2-22 Úložný práh pilíře 2 - beton odlomený působením rozpínavých účinků
korozních zplodin výztuže

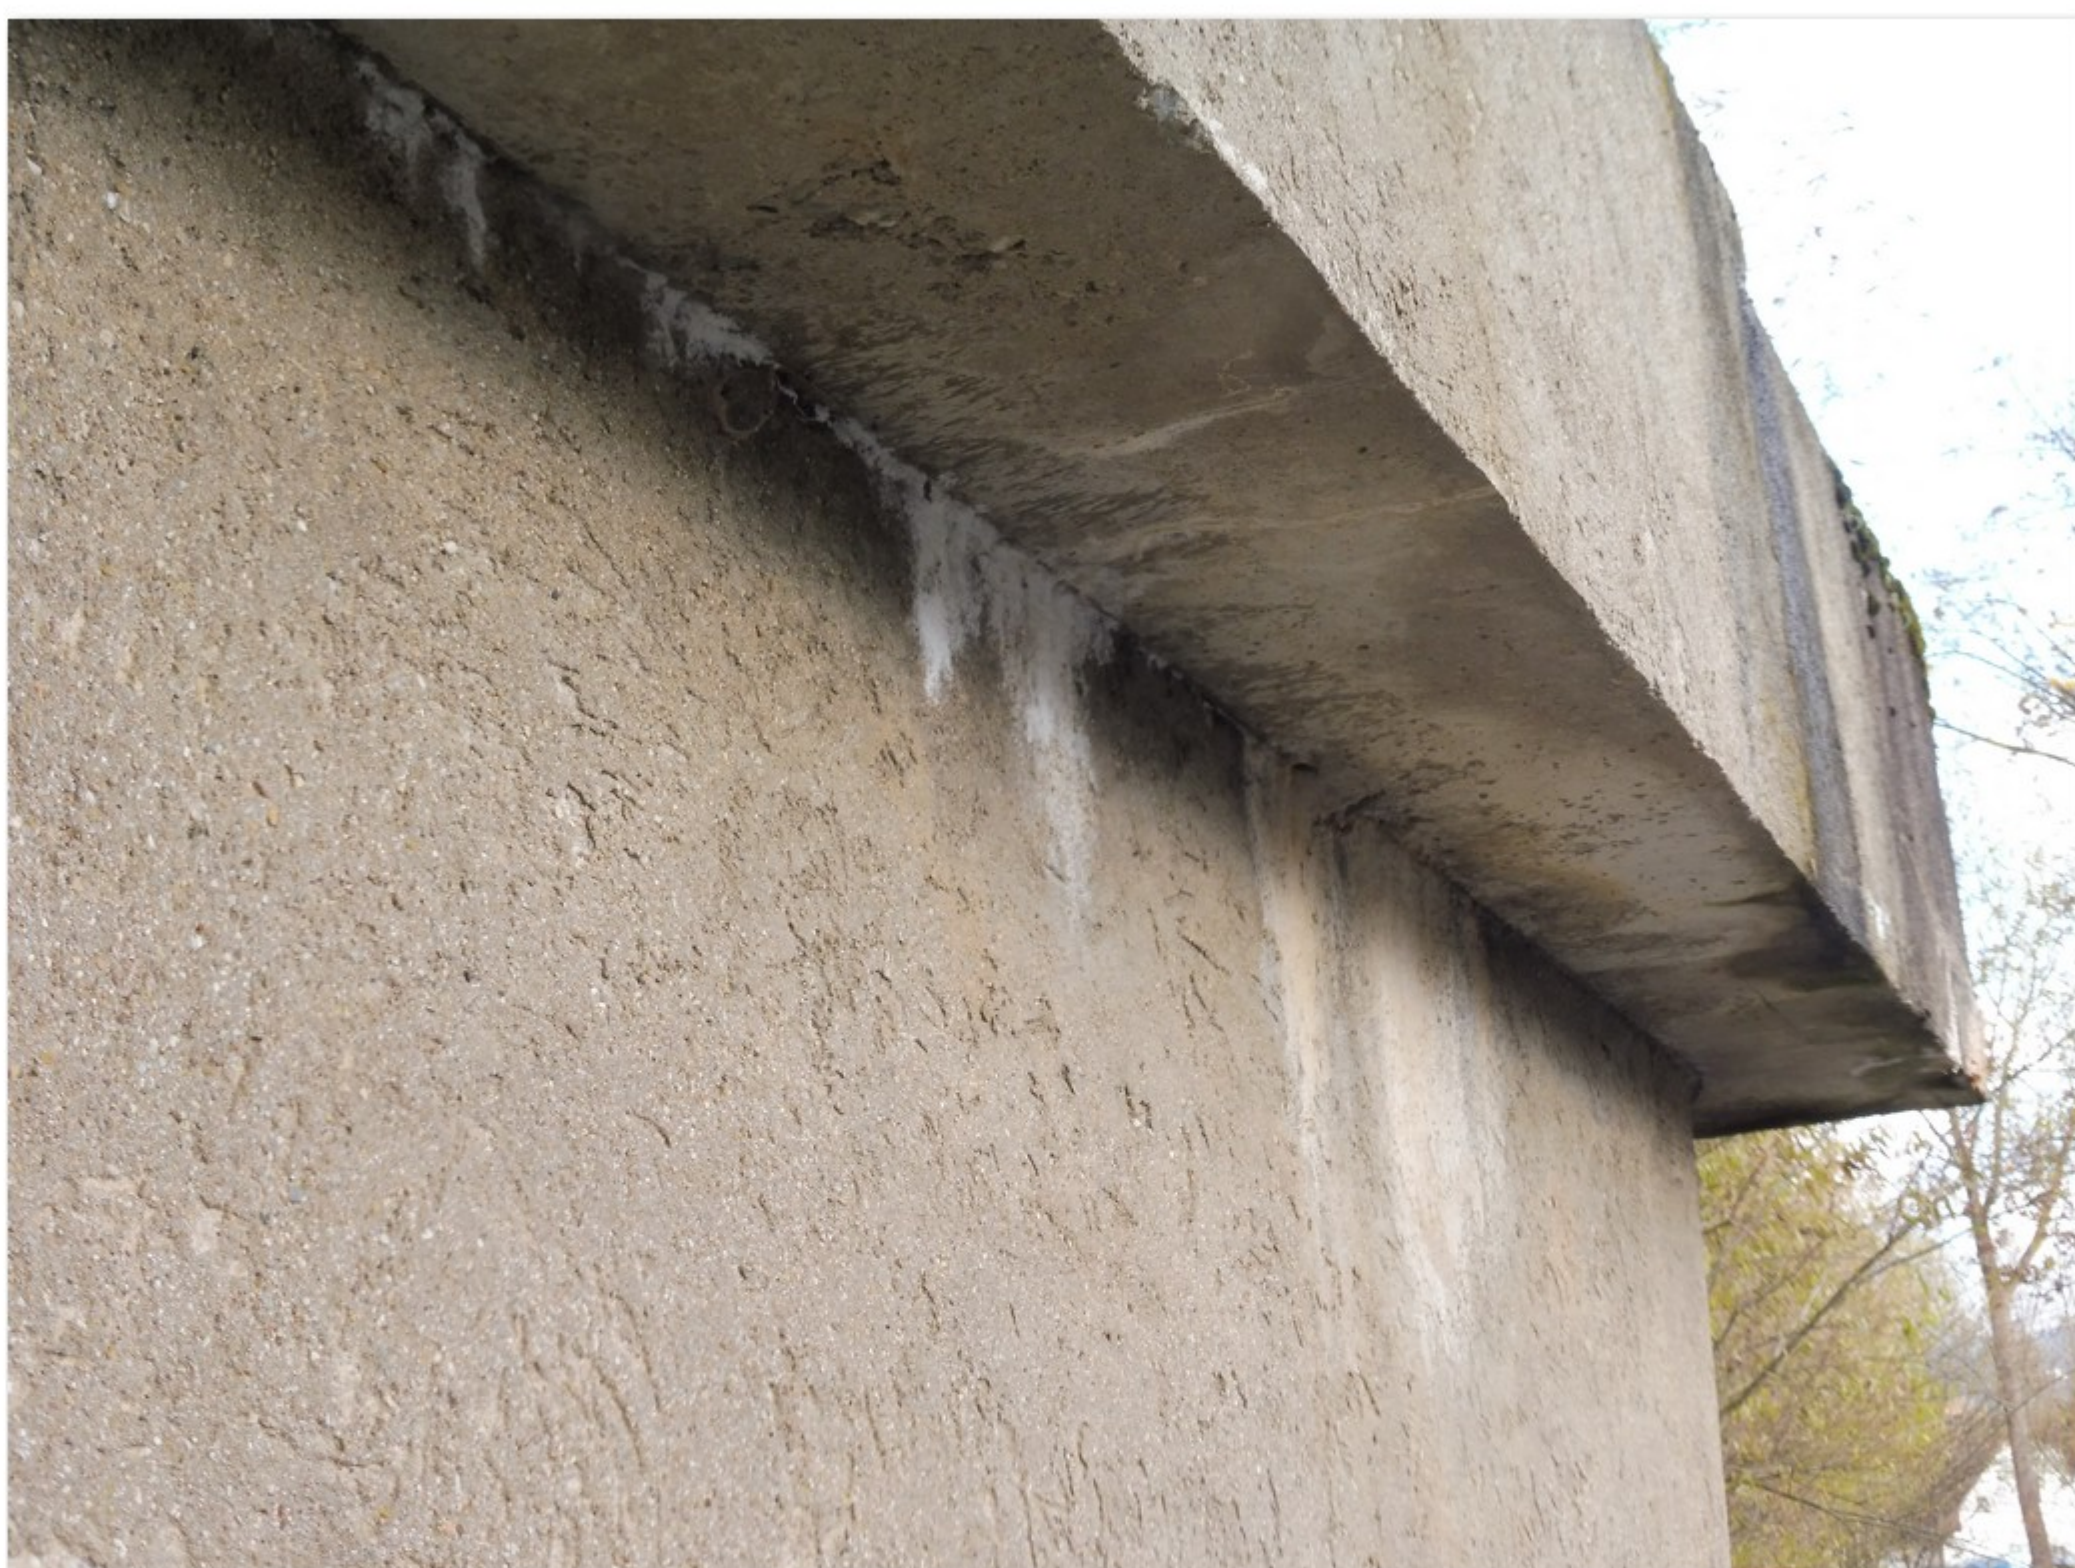
1.2-35 Trhlina s výluhy a krápníky v úložném prahu pilíře 3

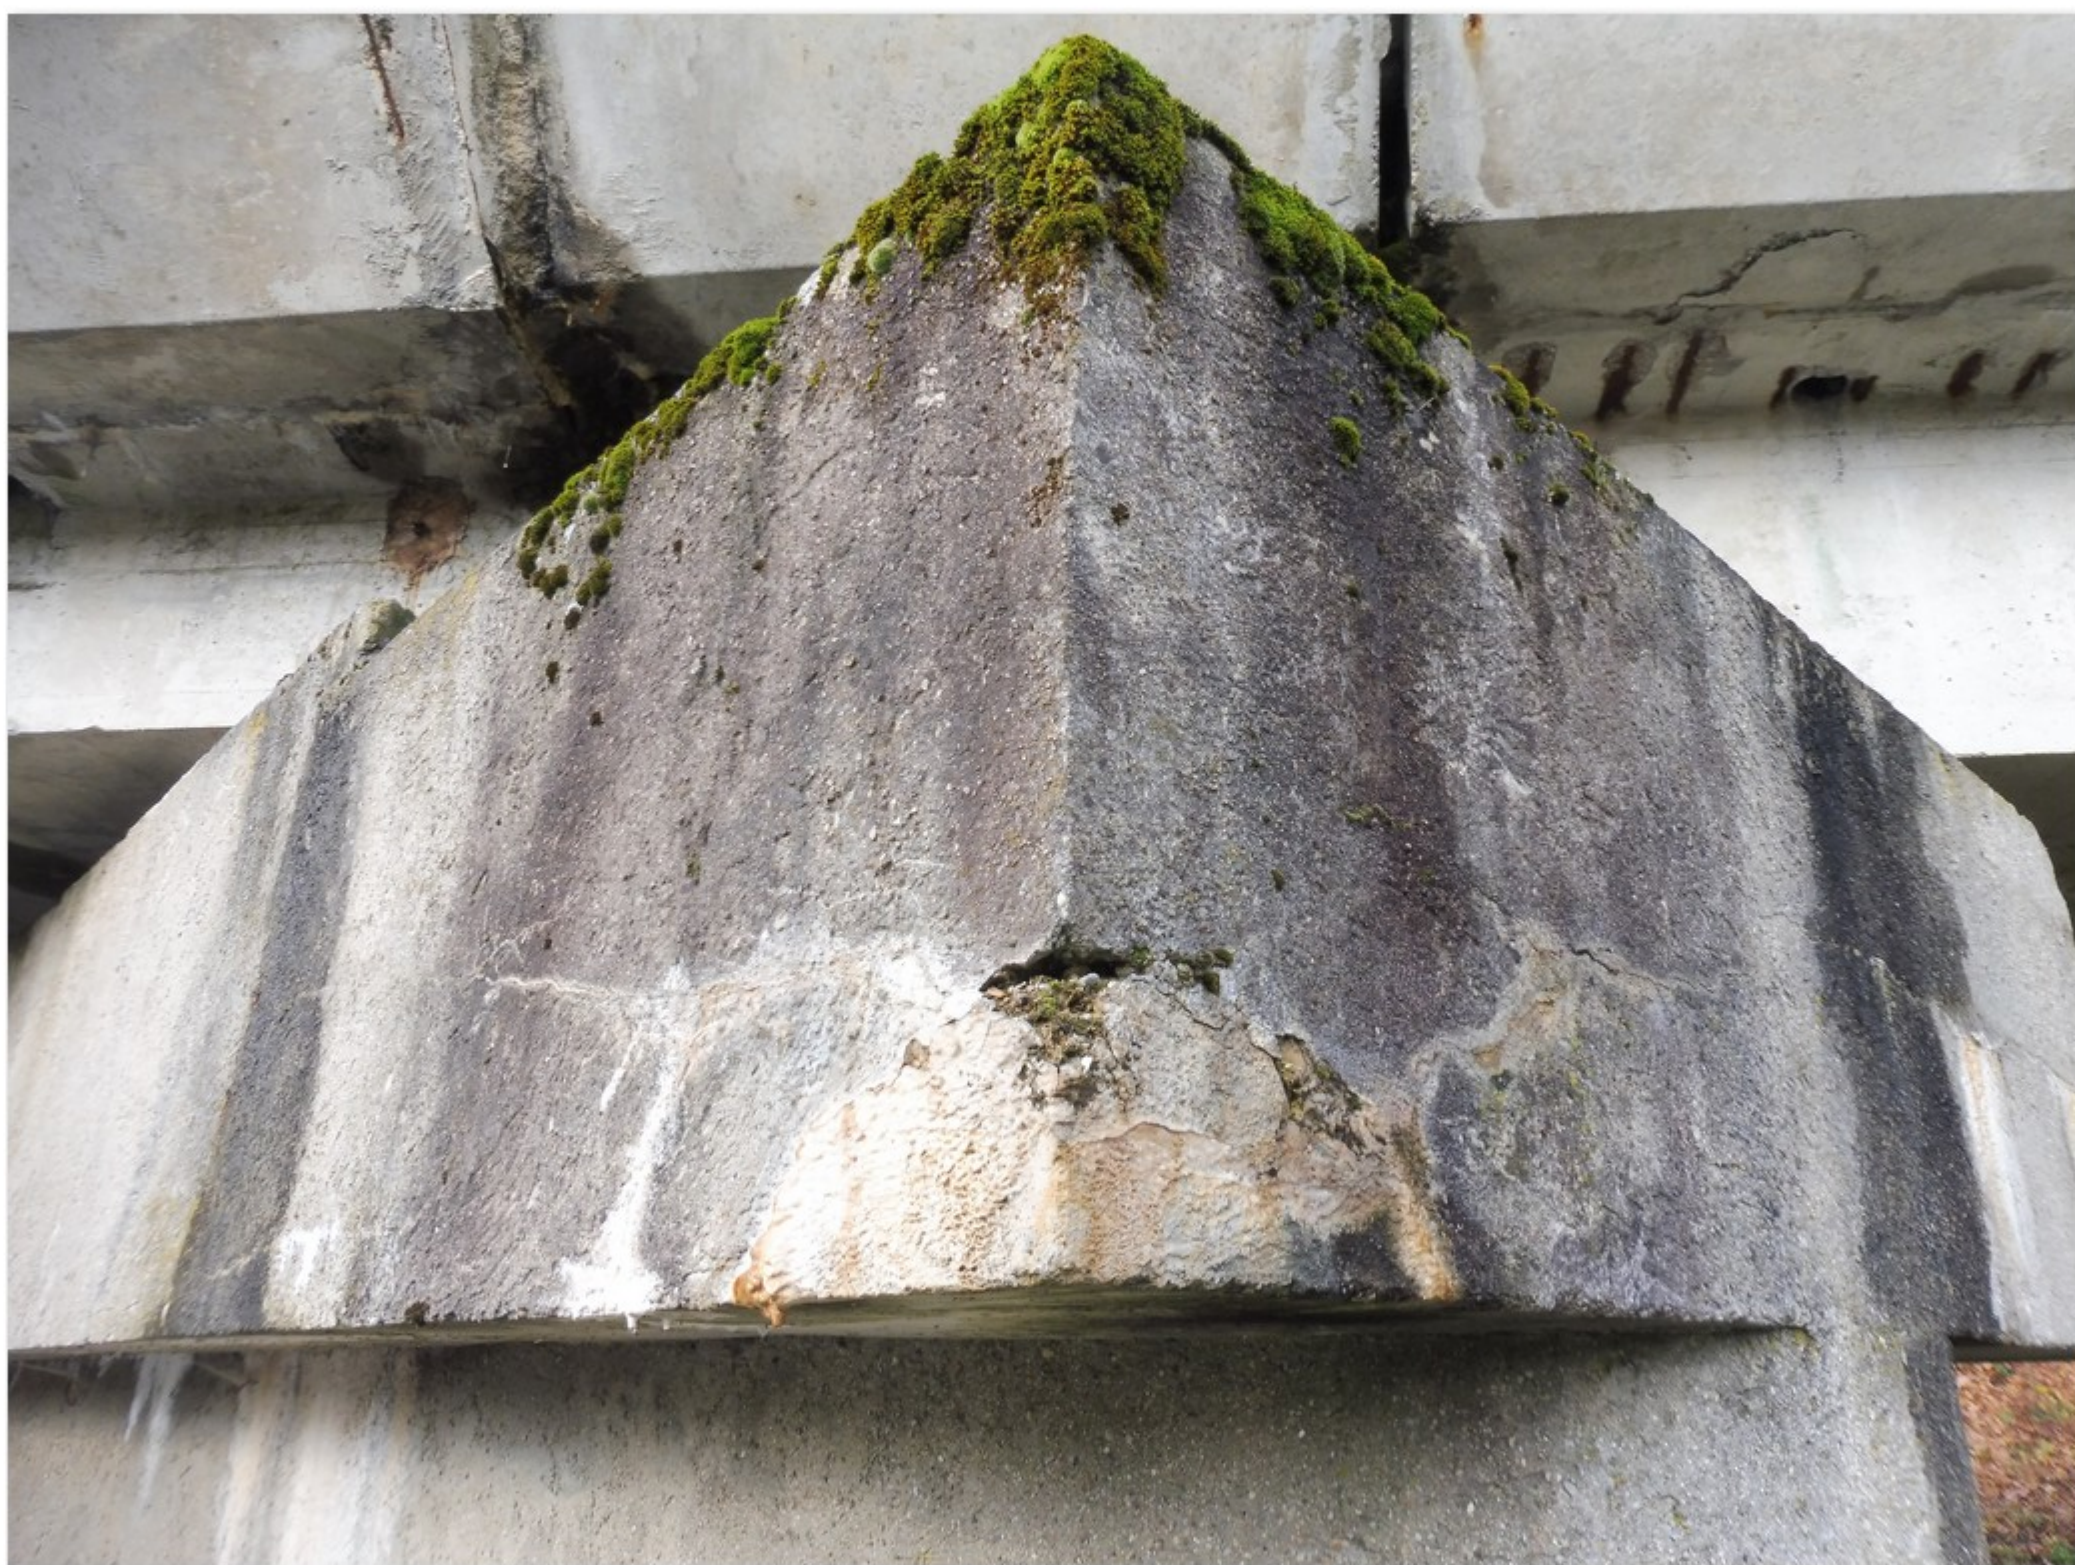
1.2-38 Degradace betonu v patě dříku pilíře 3 způsobená prouděním vody

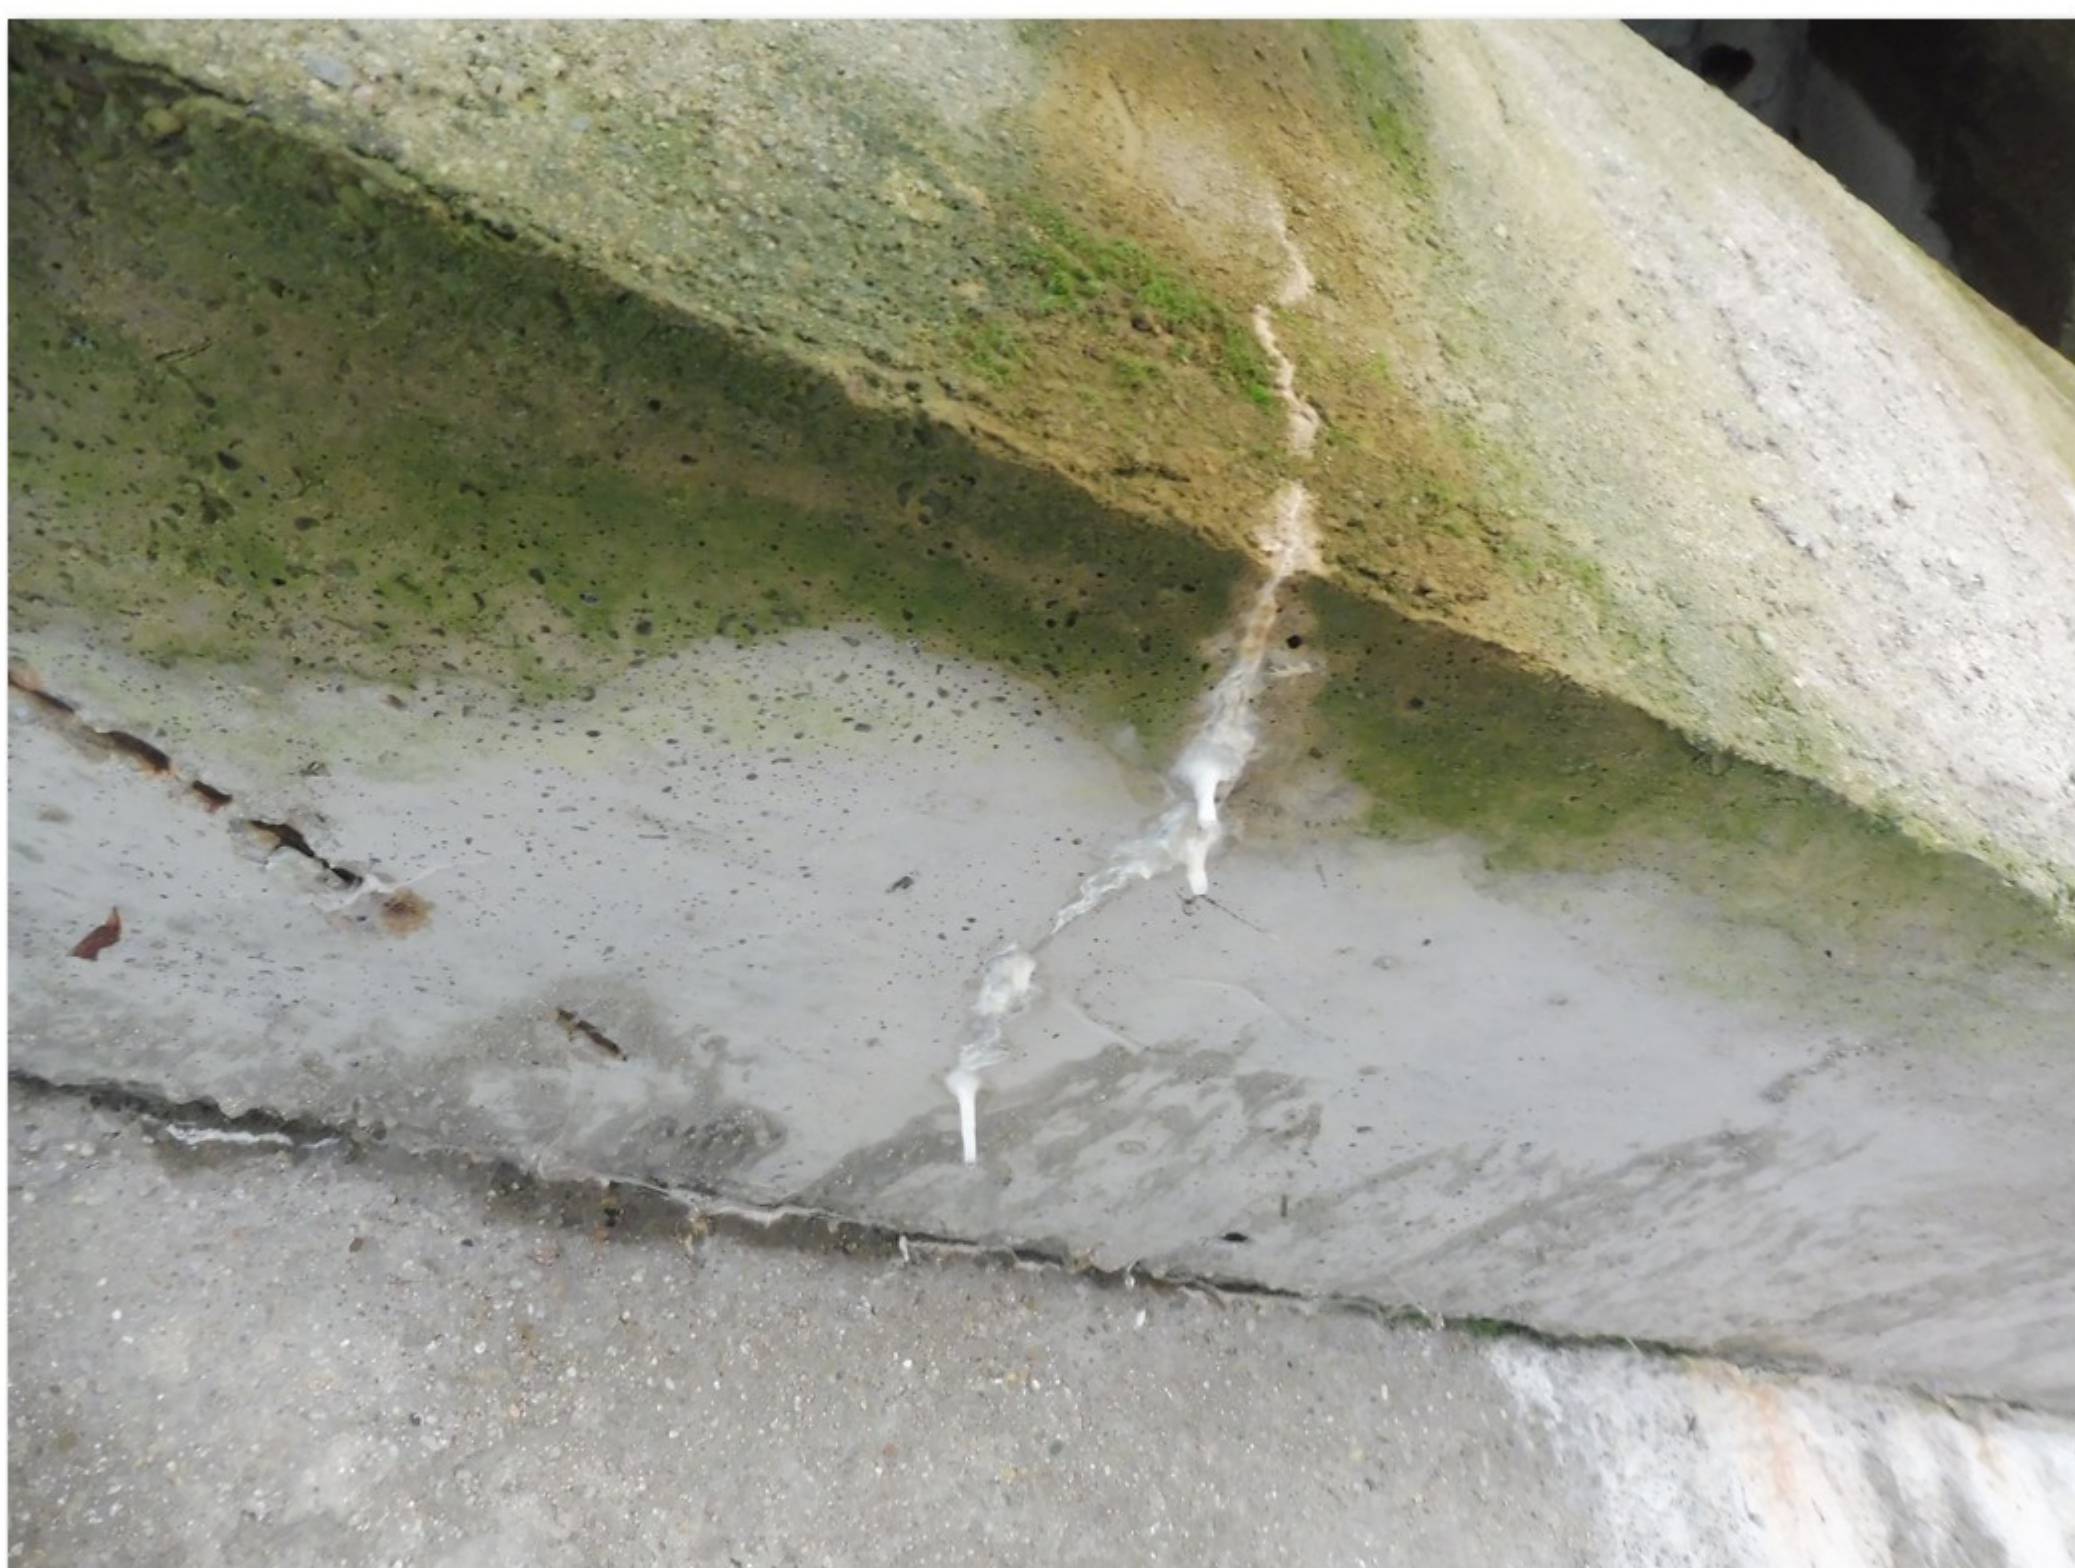
1.2-39 Trhliny s výluhy v úložném prahu pilíře 3

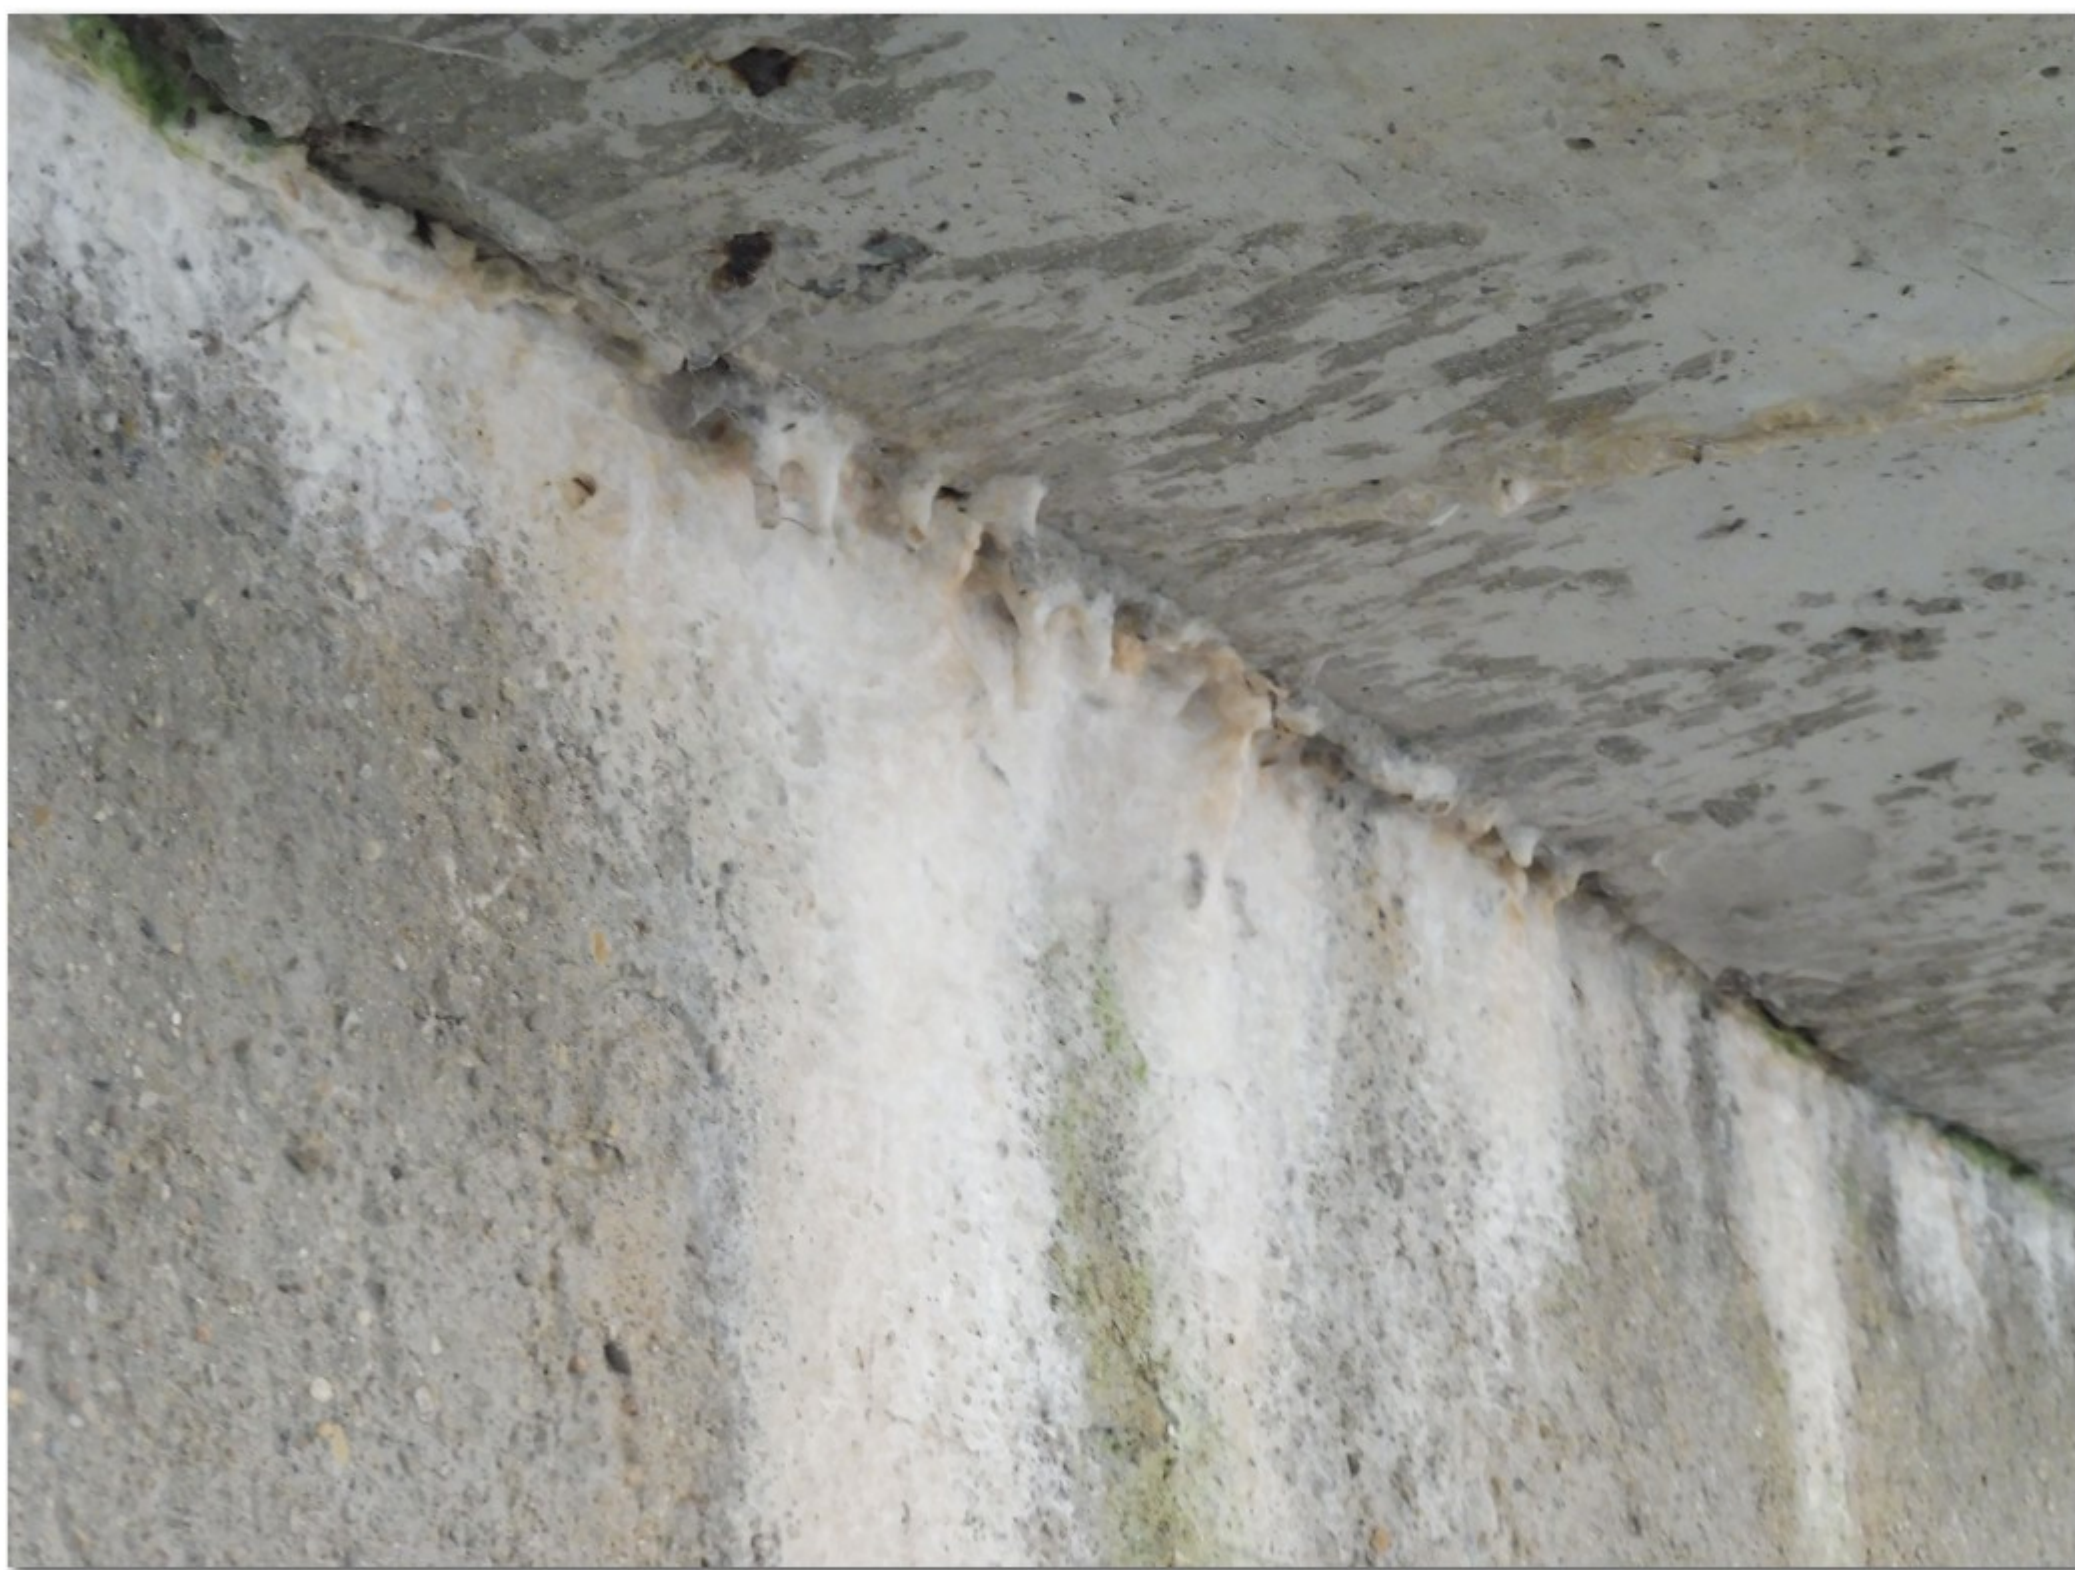
1.2-40 Trhlina s výluhy a krápníky v úložném prahu pilíře 3
