Správa železnic, státní organizace

SHP TS s.r.o.

ZPRÁVA Z PODROBNÉ VIZUÁLNÍ PROHLÍDKY

MOST PŘES ŘEKU BYSTŘIČKA V HLUBOČKÁCH			
TÚ 2191 Olomouc hl. n. - Krnov		Evid. km 12,897	
Objekt: most	Širá trať	Vžitý název:	
Počet otvorů: 3	Počet kolejí na mostě: 1	Elektrizace: ne	
Rychlost na mostě / traťová: 70 / 70 km / h	Traťová třída zatížení s přidruženou rychlostí: C3 / 70	Datum prohlídky: 07. 11. 2019

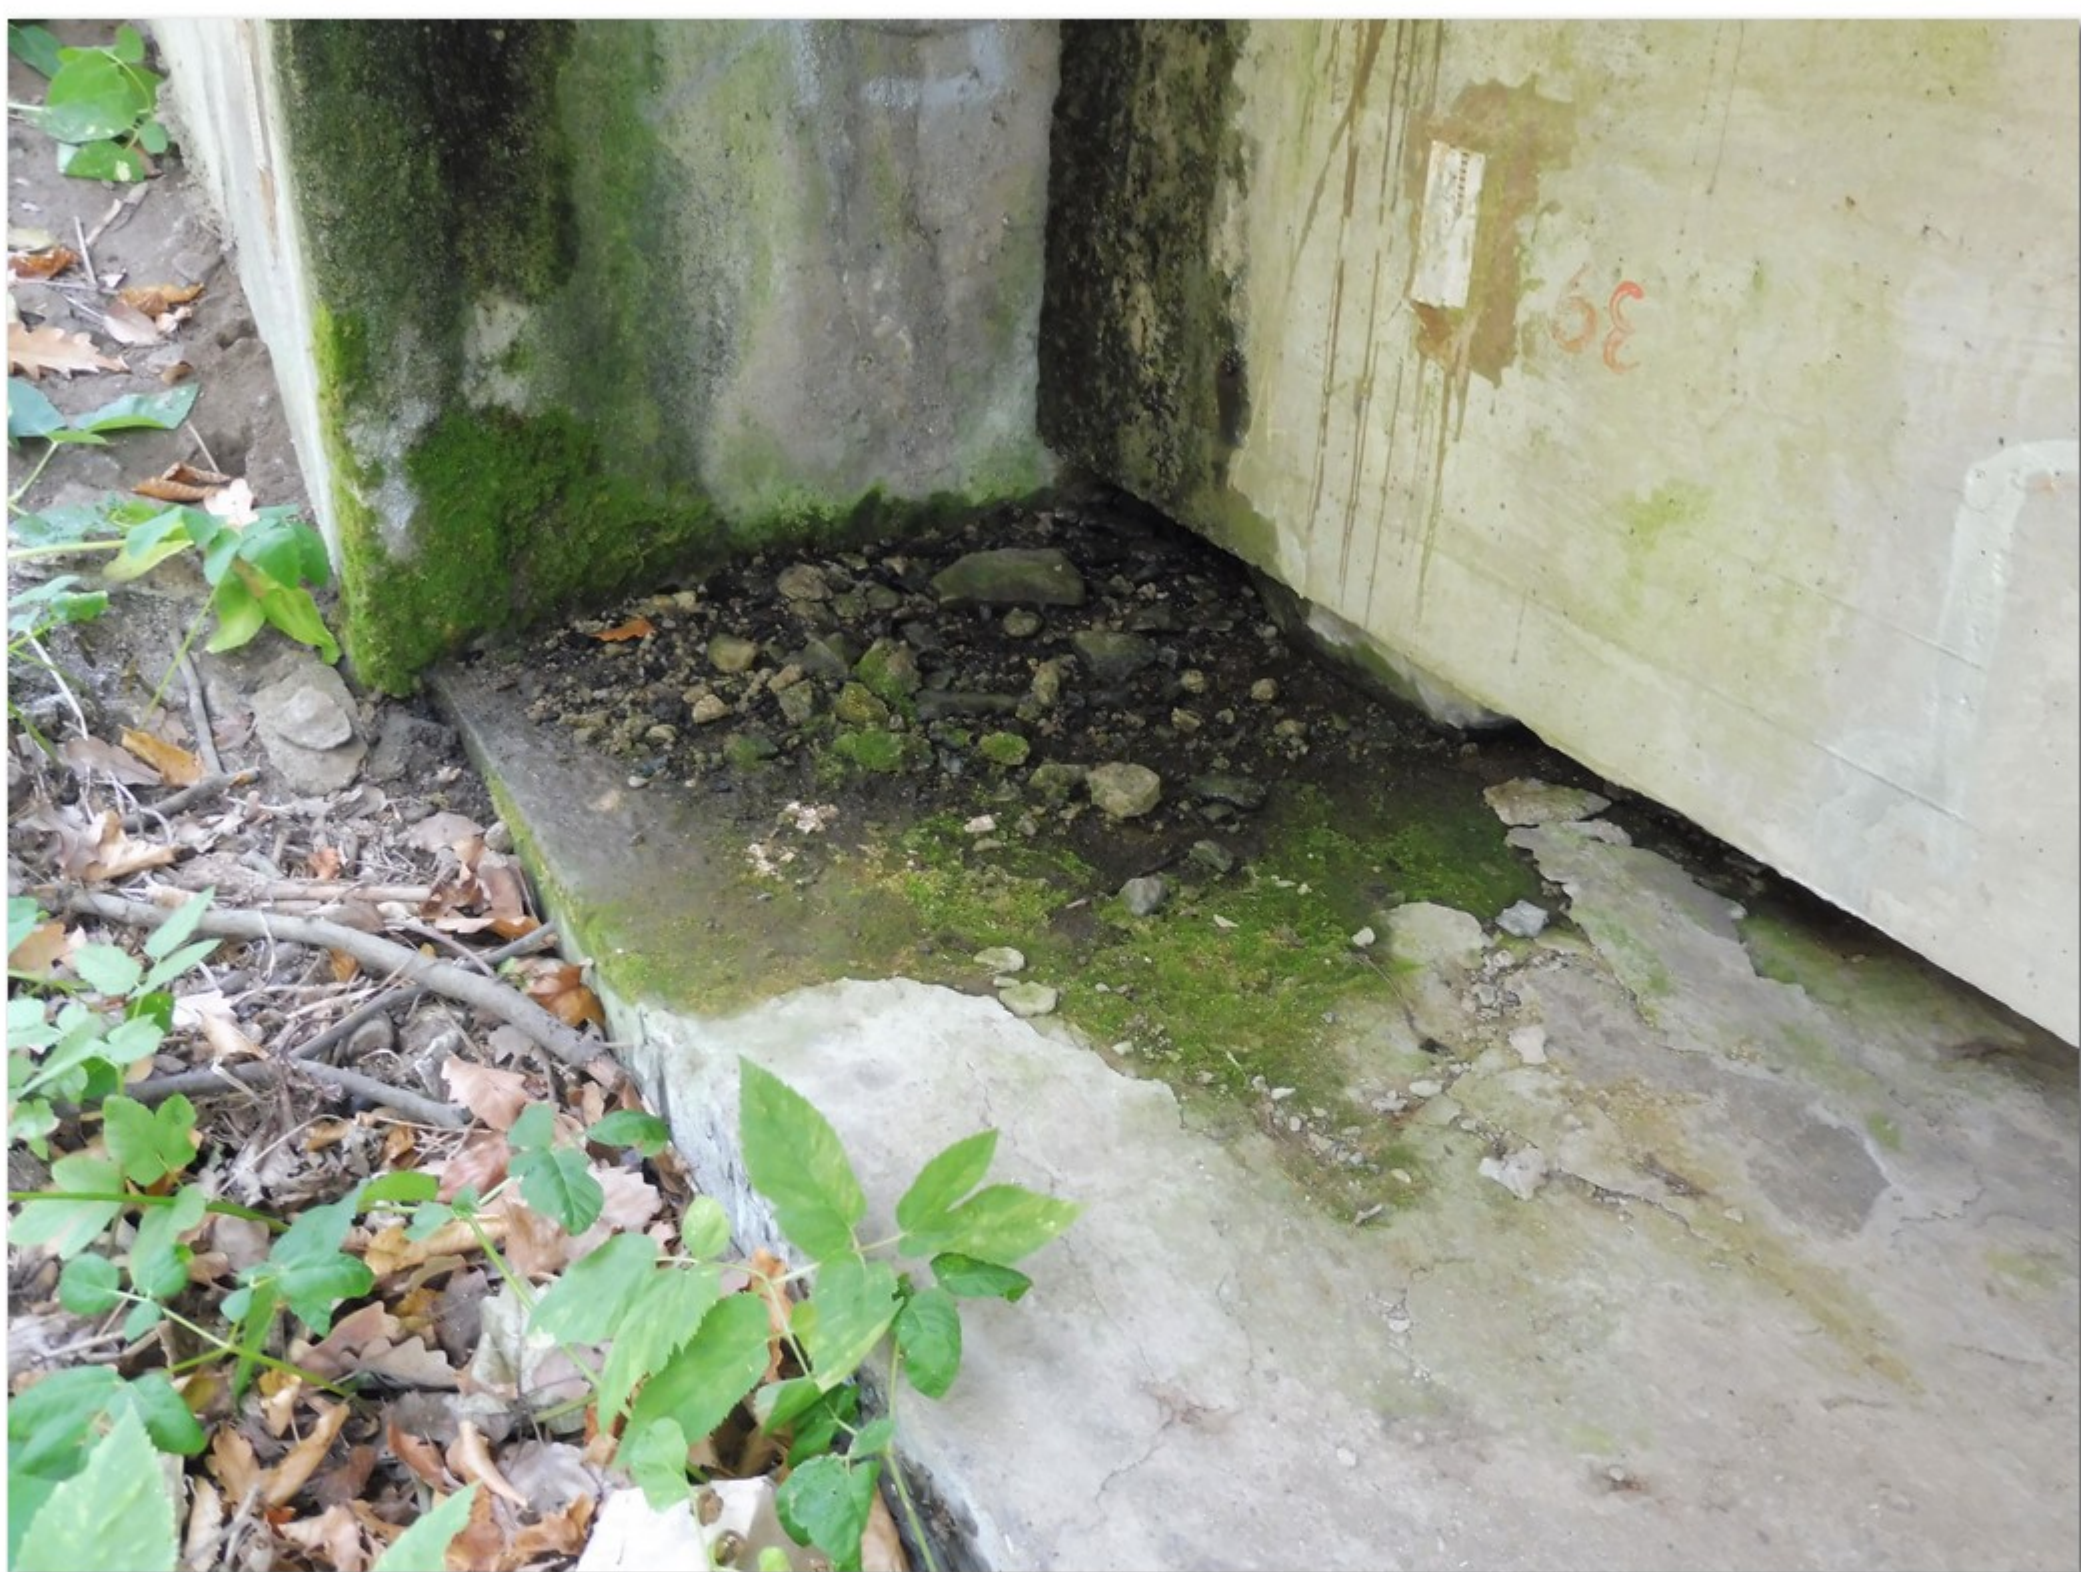
1.2-56 Opěrná zeď u pravého čela opěry 4

V líci opěrné zdi u pravého čela opěry celoplošný výskyt trhlin, z nichž mnohé jsou se stopami pronikající vlhkosti a výluhy, degradace povrchu, plošný výskyt uchycené vegetace. Závažnost poruchy „Z1“ až „Z2“.

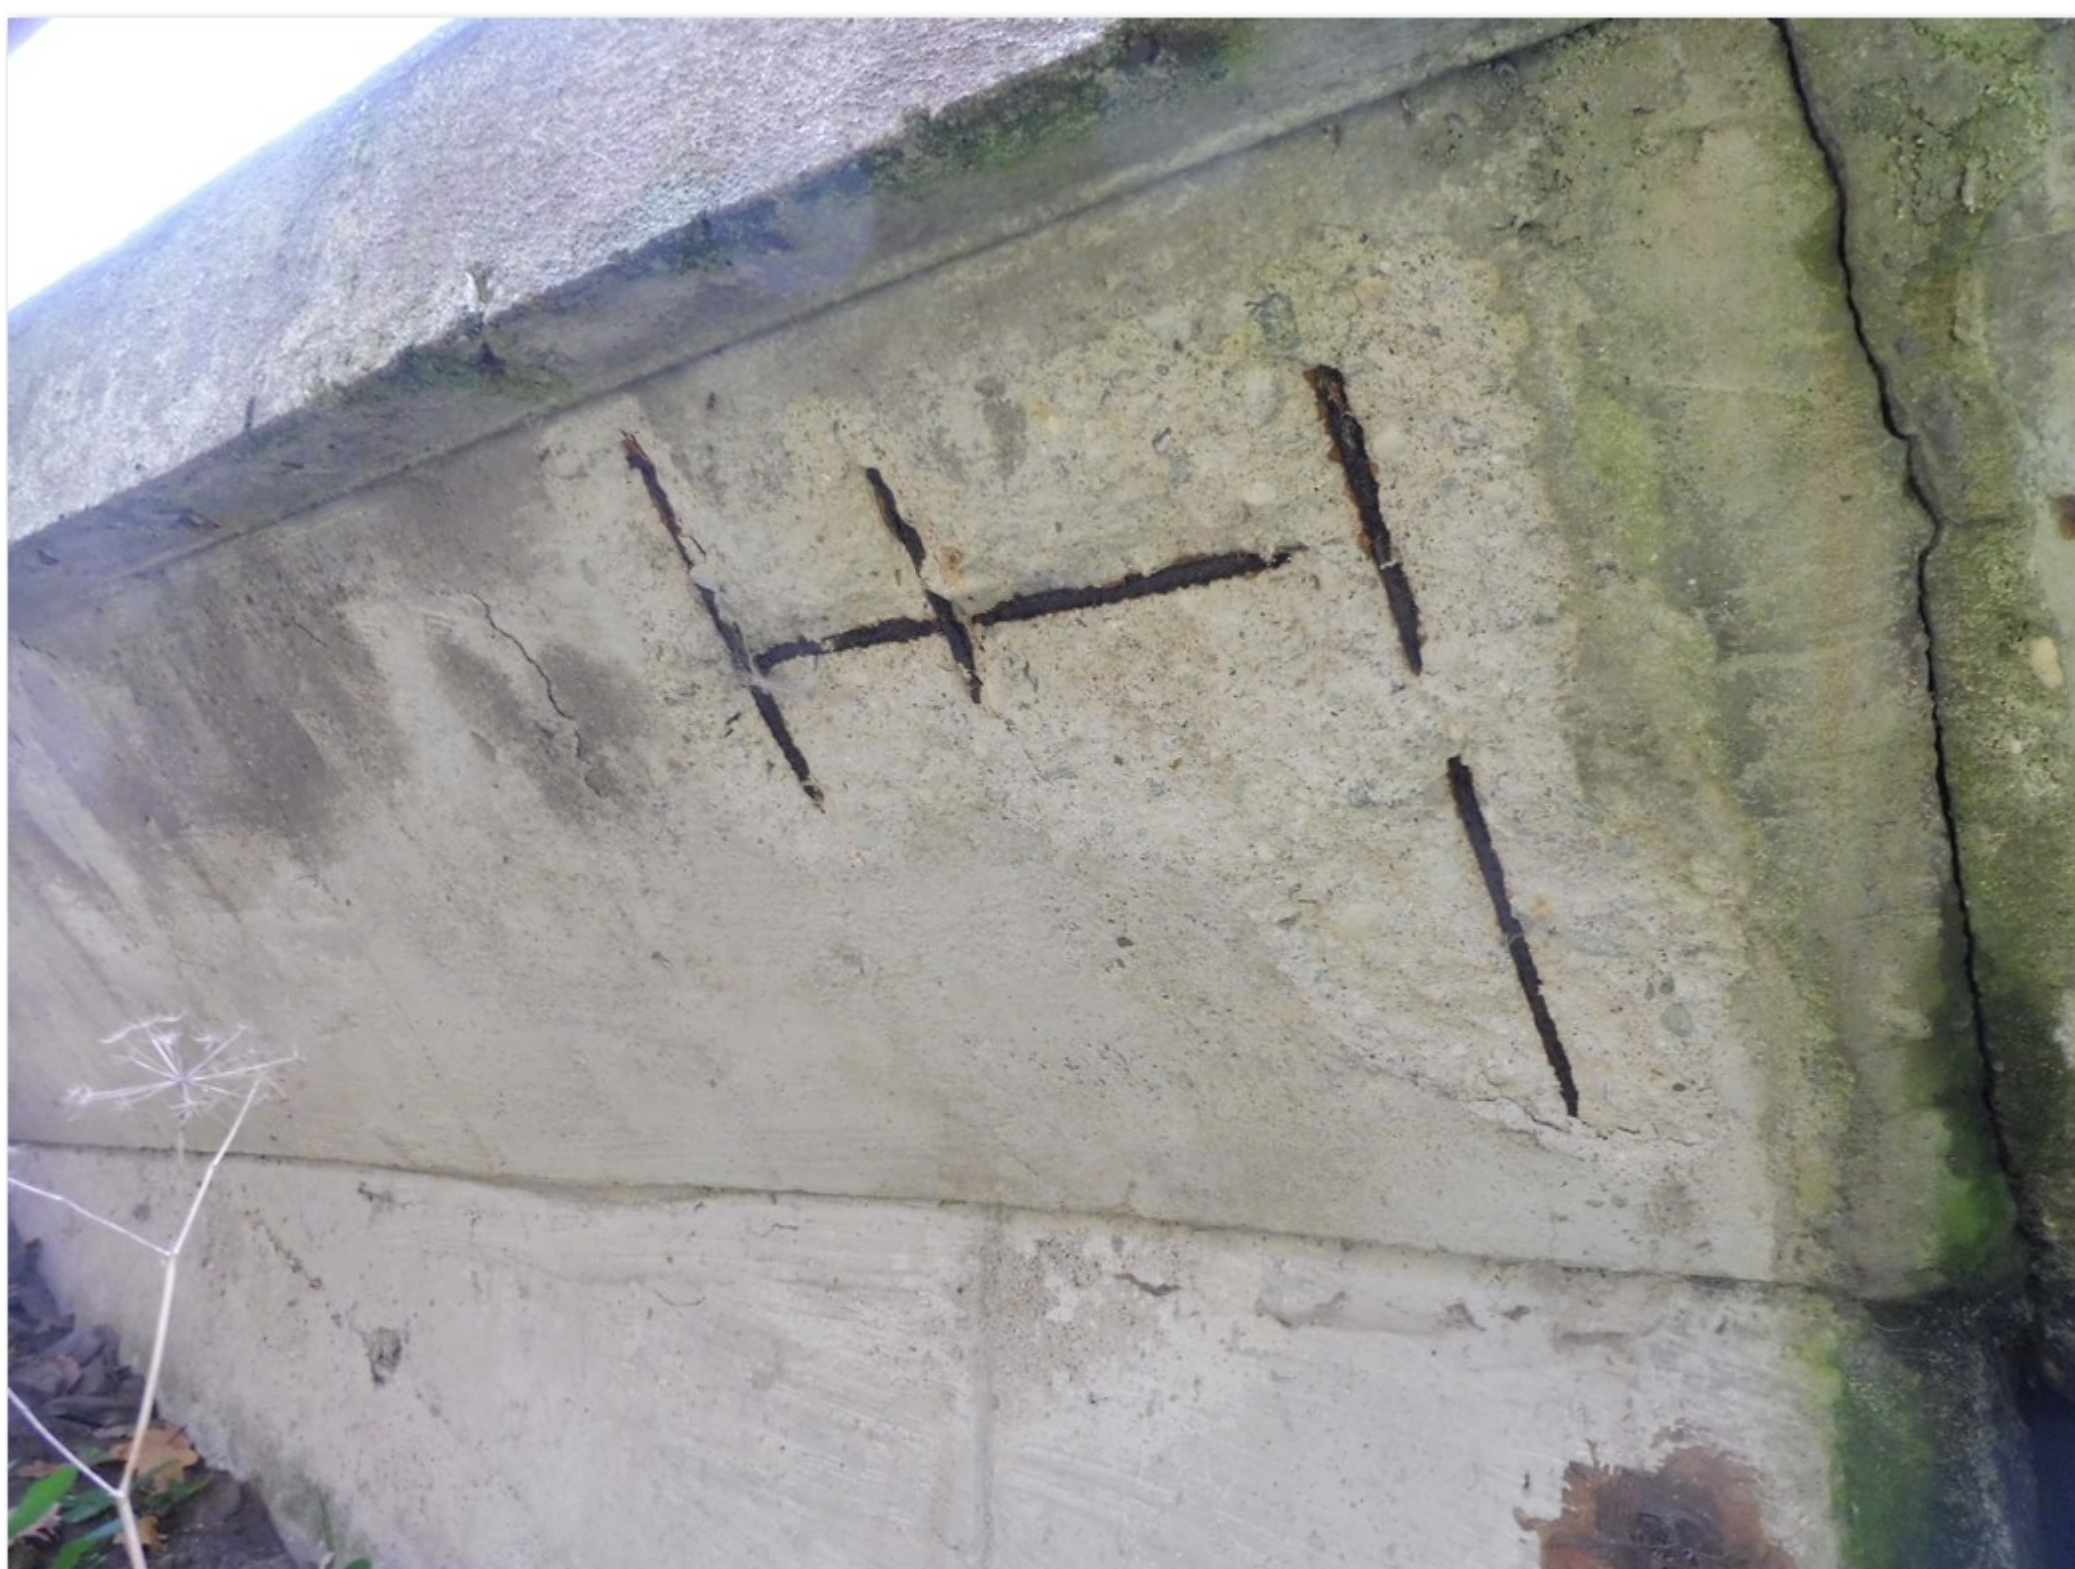
Zatékání přes příčnou dilatační spáru mezi koncem nosné konstrukce a závěrnou zídou na úložný práh opěry. Příčinou zatékání je absence odvodnění dilatační spáry, protože v tomto místě je izolace přerušená, příp. i porucha samotné izolace. Na pravém čele, v líci opěry a závěrné zídky i na povrchu úložného prahu mokrá místa, některá i s uchycenou vegetací (řasy, mechy). V místě dilatačních spár římsových konzol na křídlech beton degradovaný působením zatékající vody. Na

horním povrchu úložného prahu splavený degradovaný beton. V líci dříku a úložného prahu na více místech trhliny se stopami vody pronikající z horního povrchu úložného prahu s výluhy, někde i inkrustacemi. V pracovní spáře mezi dříkem a úložným prahem známky vody pronikající z horního povrchu úložného prahu, výluhy a inkrustace. Závažnost poruchy „Z3“.

1.2-57 Degradace betonu úložného prahu opěry 4 způsobená permanentním zatékáním

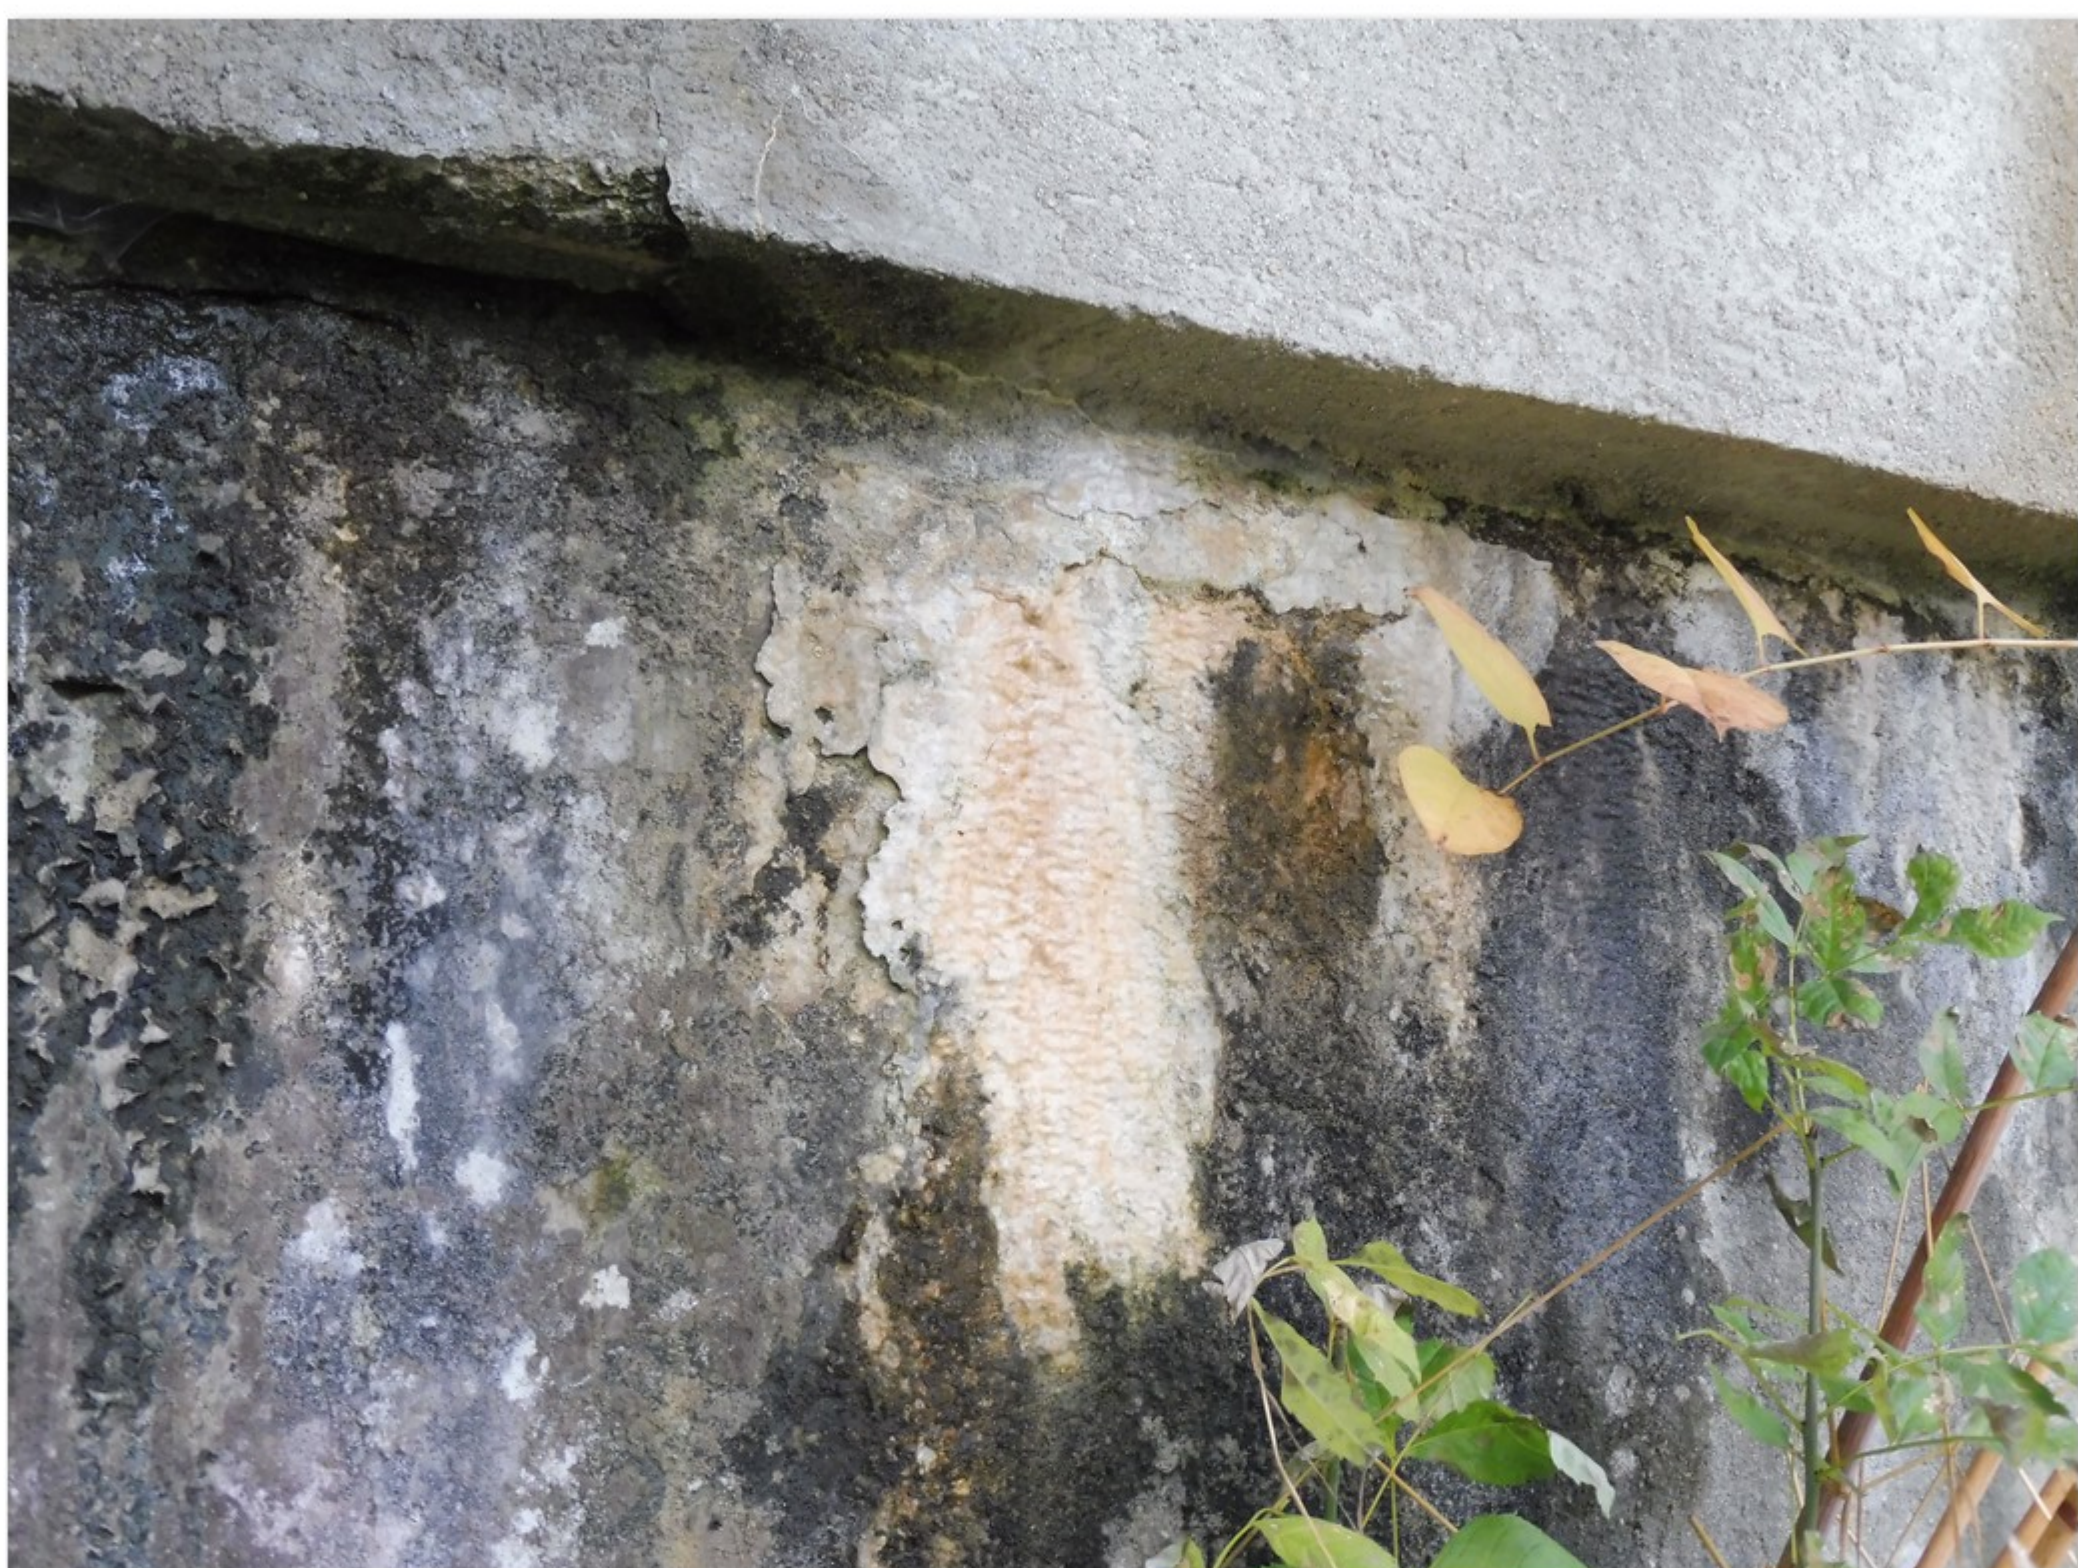
Svislá prasklina v líci úložného prahu. Svislá prasklina mezi závěrnou zídou a pravým křídlem. Bez výstupu korozních zplodin. Praskliny v líci opěrné zdi za pravým křídlem. Závažnost poruch „Z2“ až „Z3“ (pro opěrnou zeď za pravým křídlem).

1.2-60 Detail fotografie č. 1.2-59

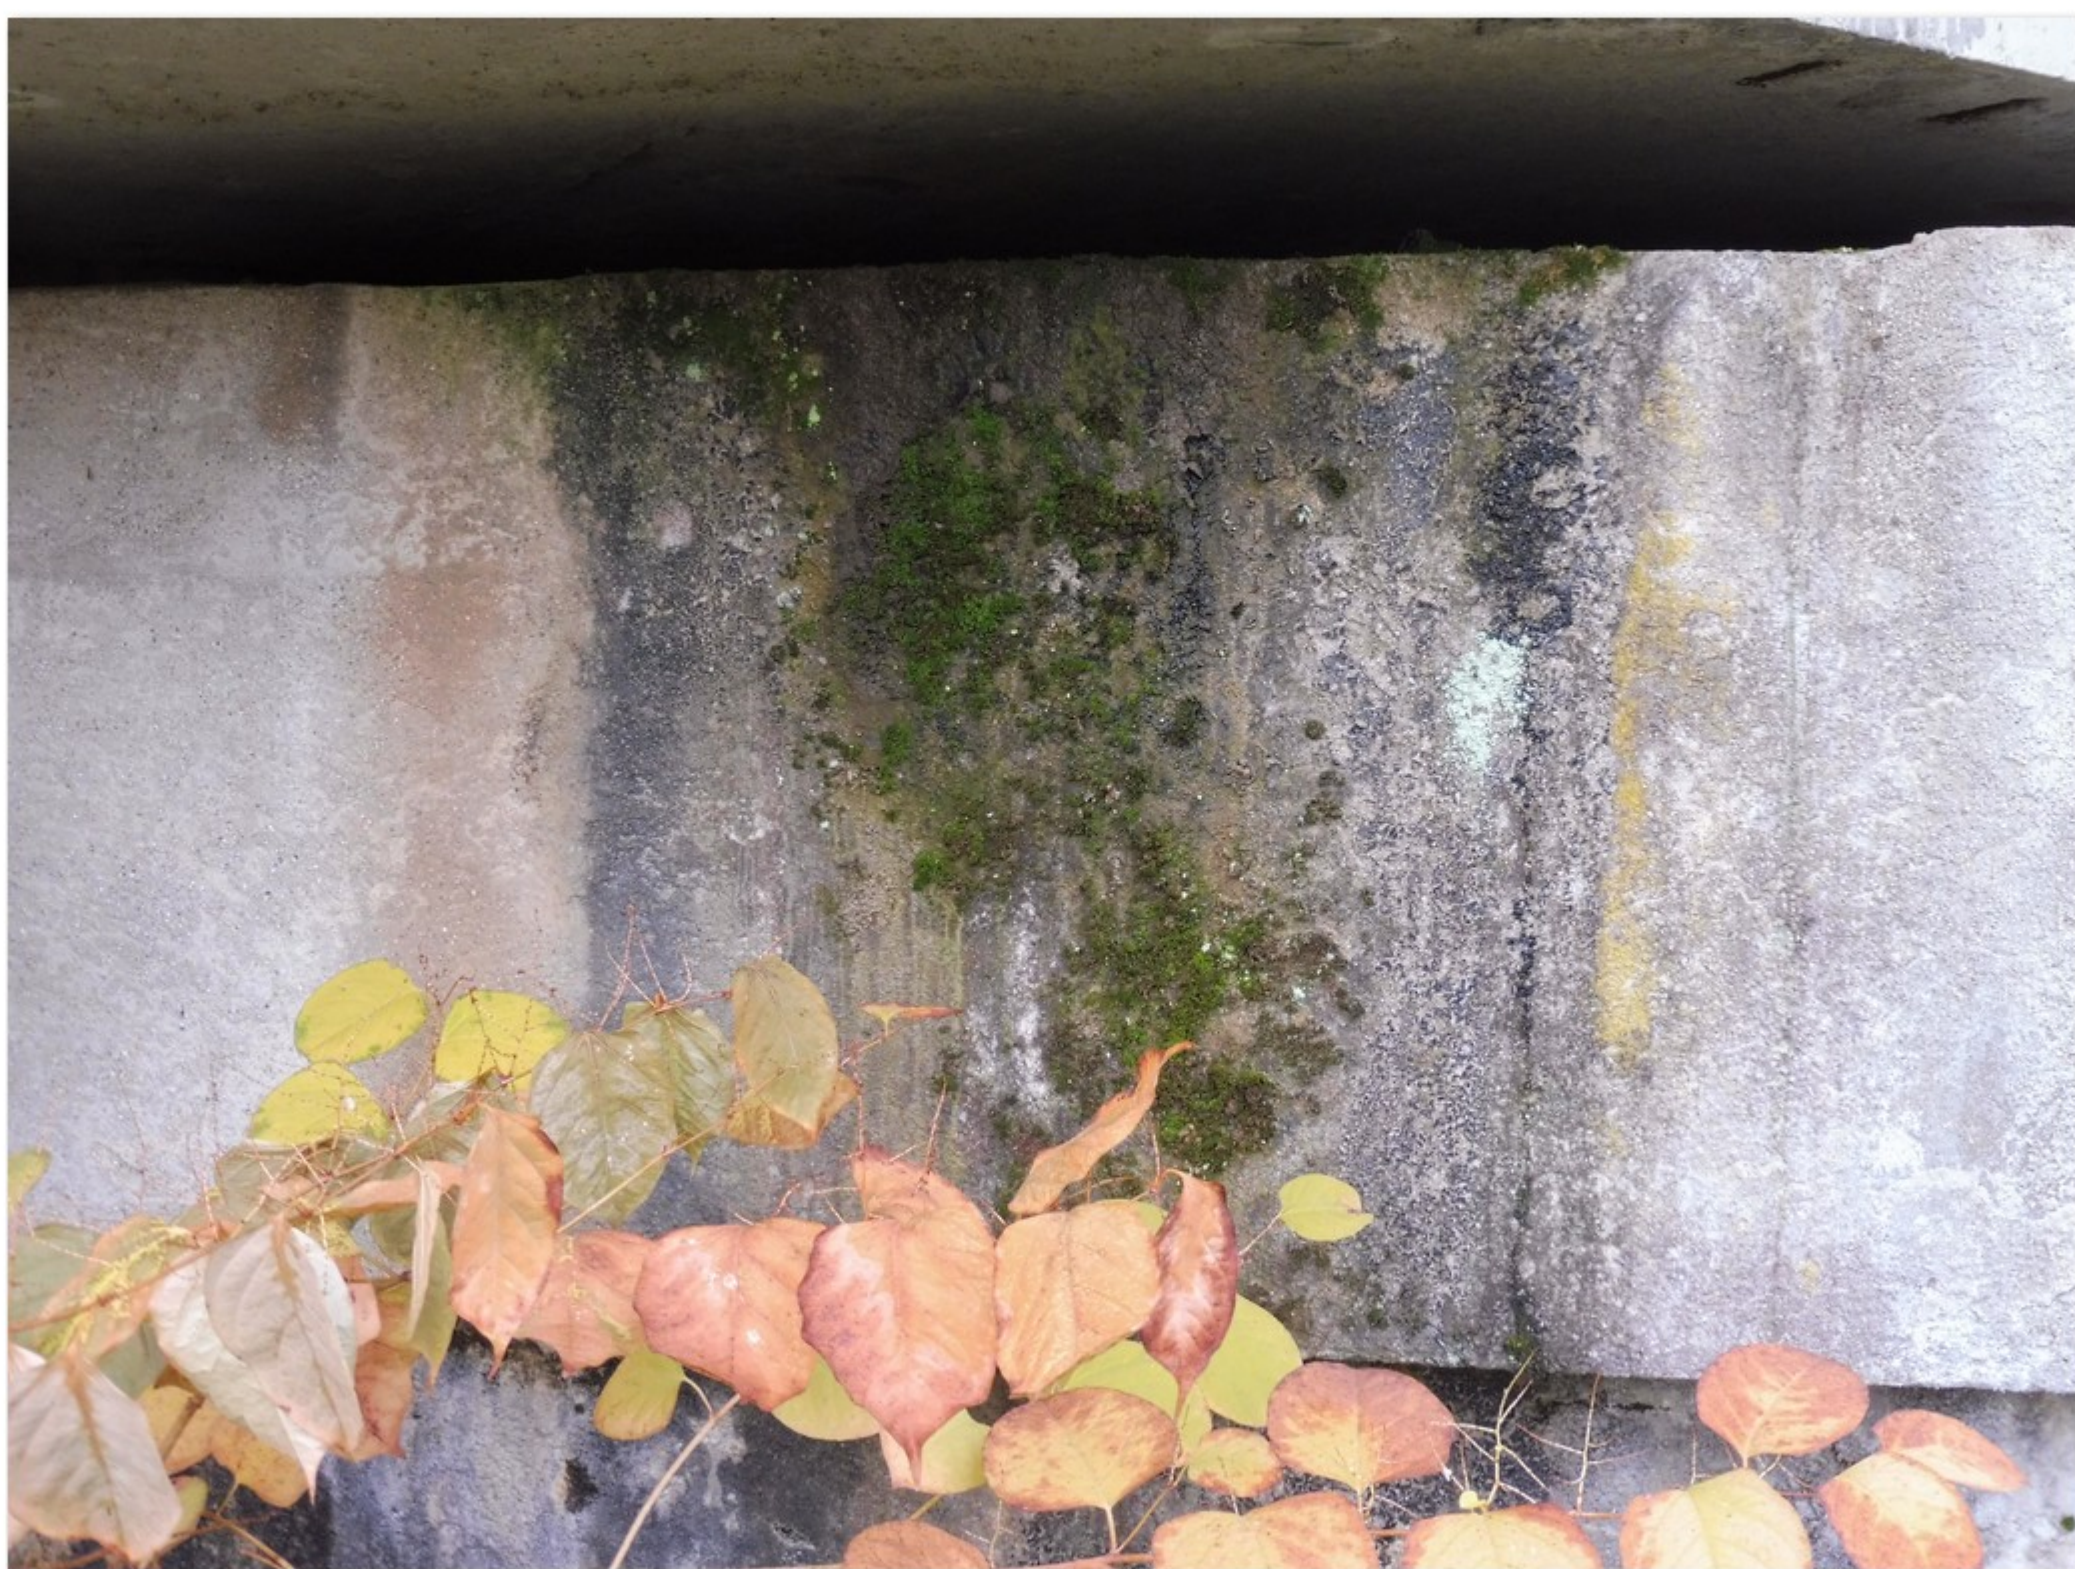
1.2-61 Znamky zatékání ve spáře mezi dříkem a úložným prahem opěry 4 - výluhy - degradace betonu

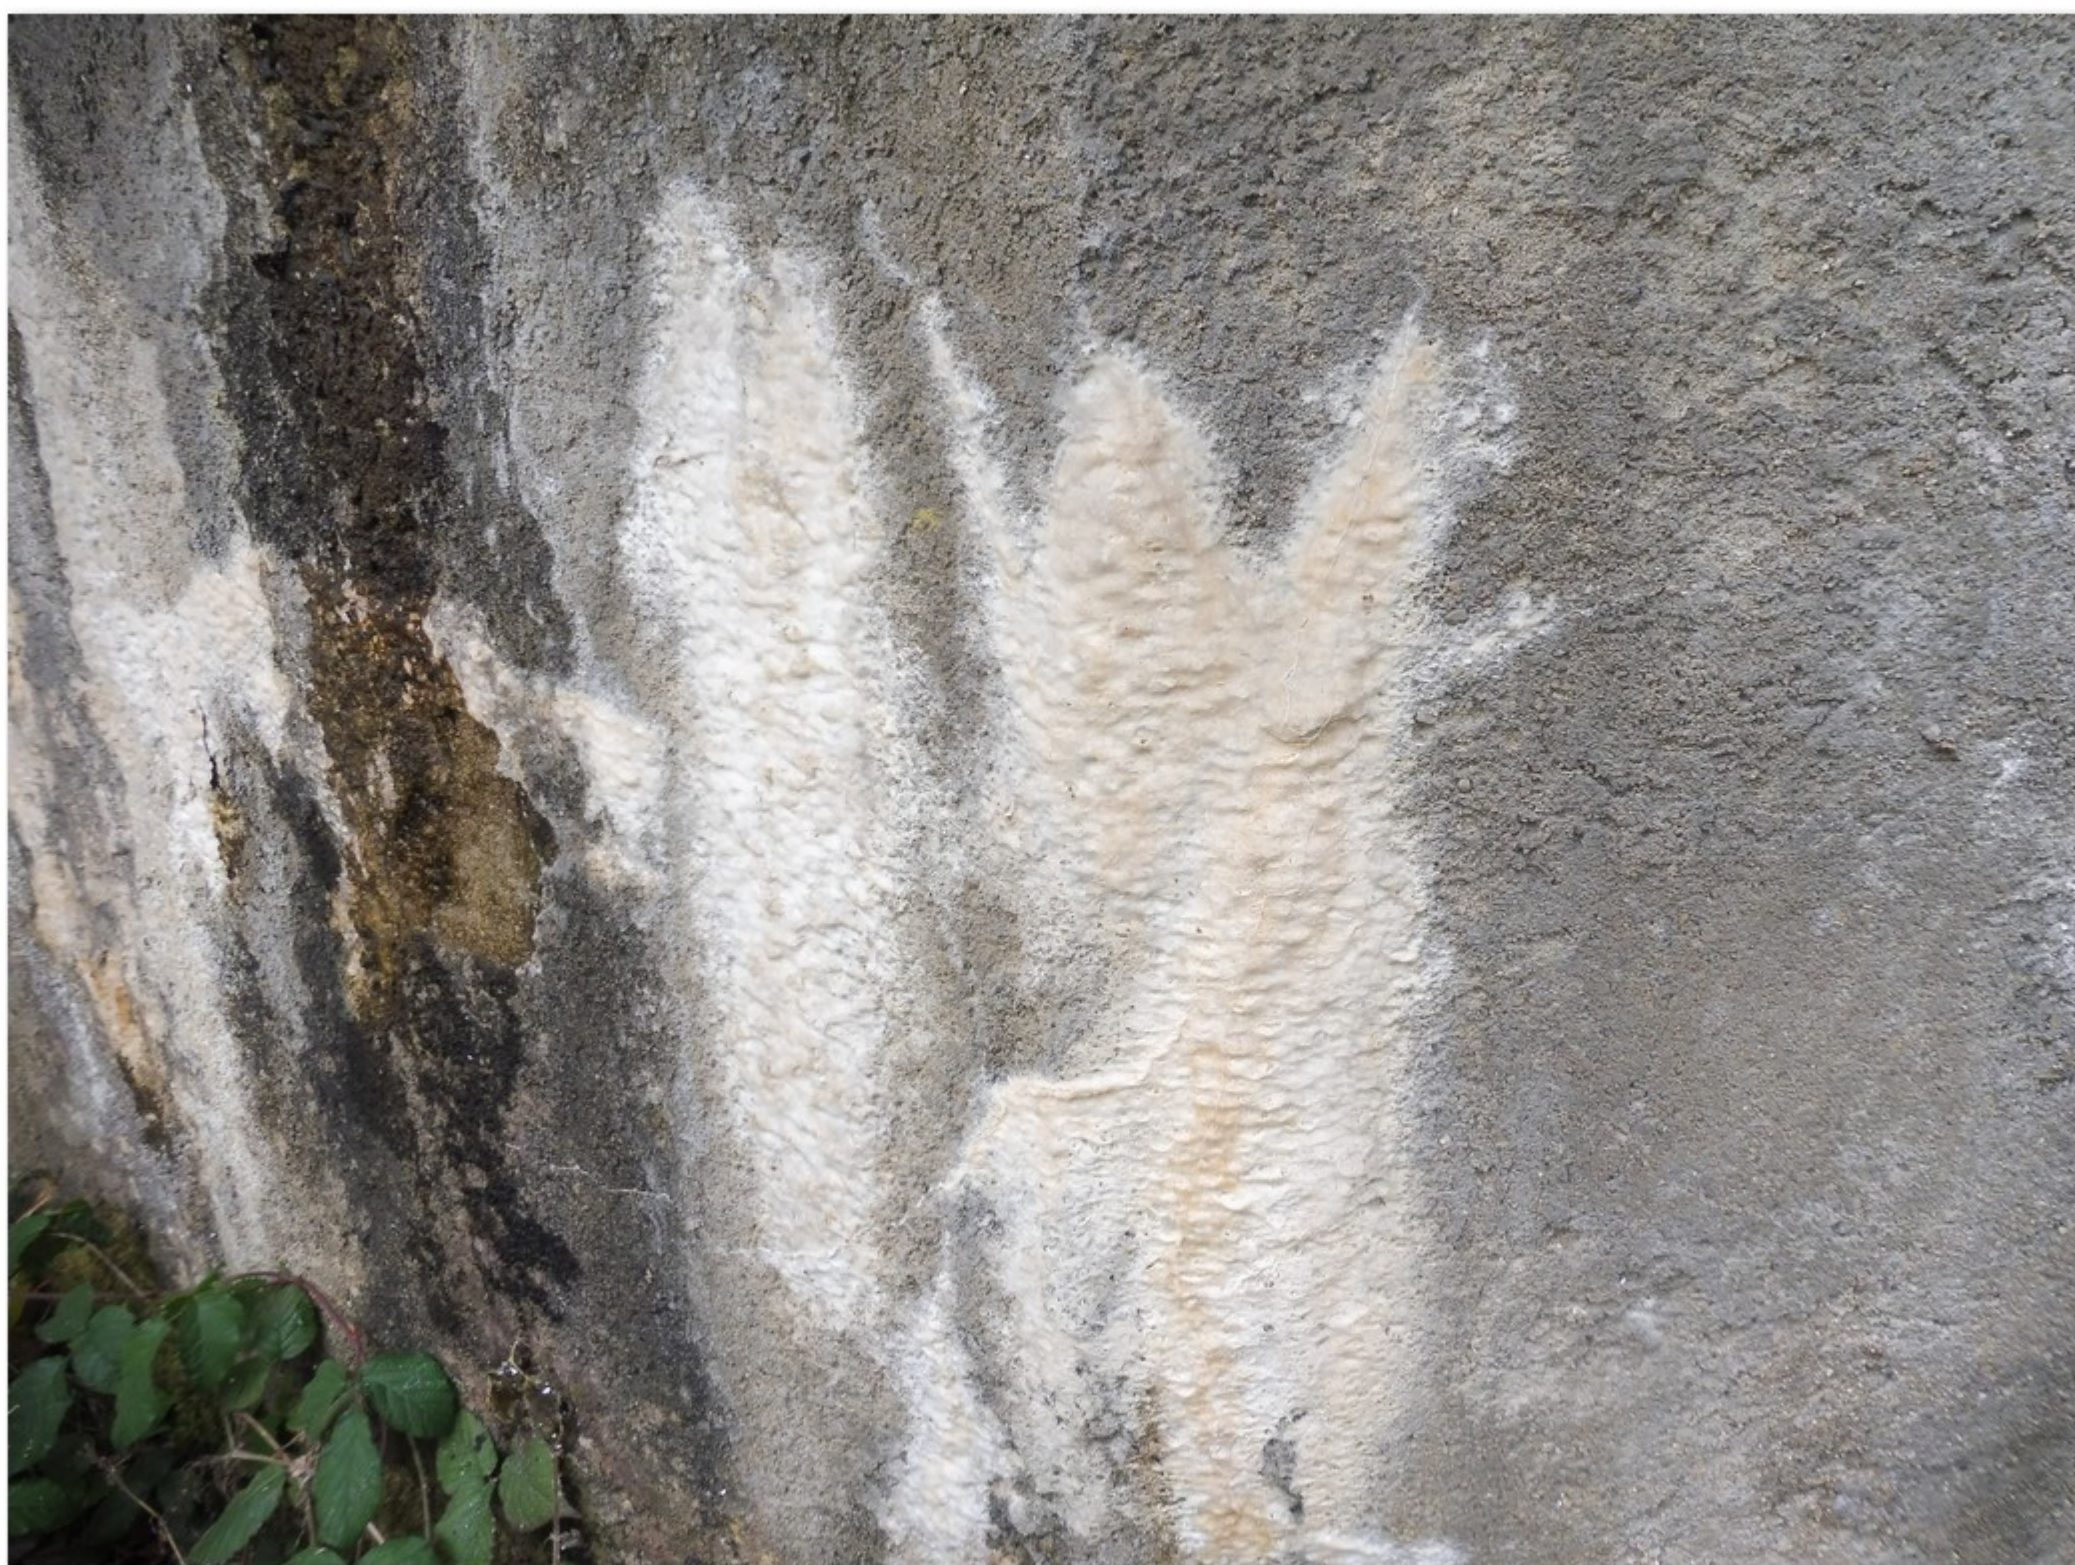
V líci úložného prahu na jednom místě obnažená korodující nekonstrukční výztuž s nedostatečným krytím, beton odlomený působením rozpínavých účinků korozních zplodin. Závažnost poruchy „Z1“.

1.2-63 Úložný práh opěry 4 - korodující výztuž s nedostatečným krytím

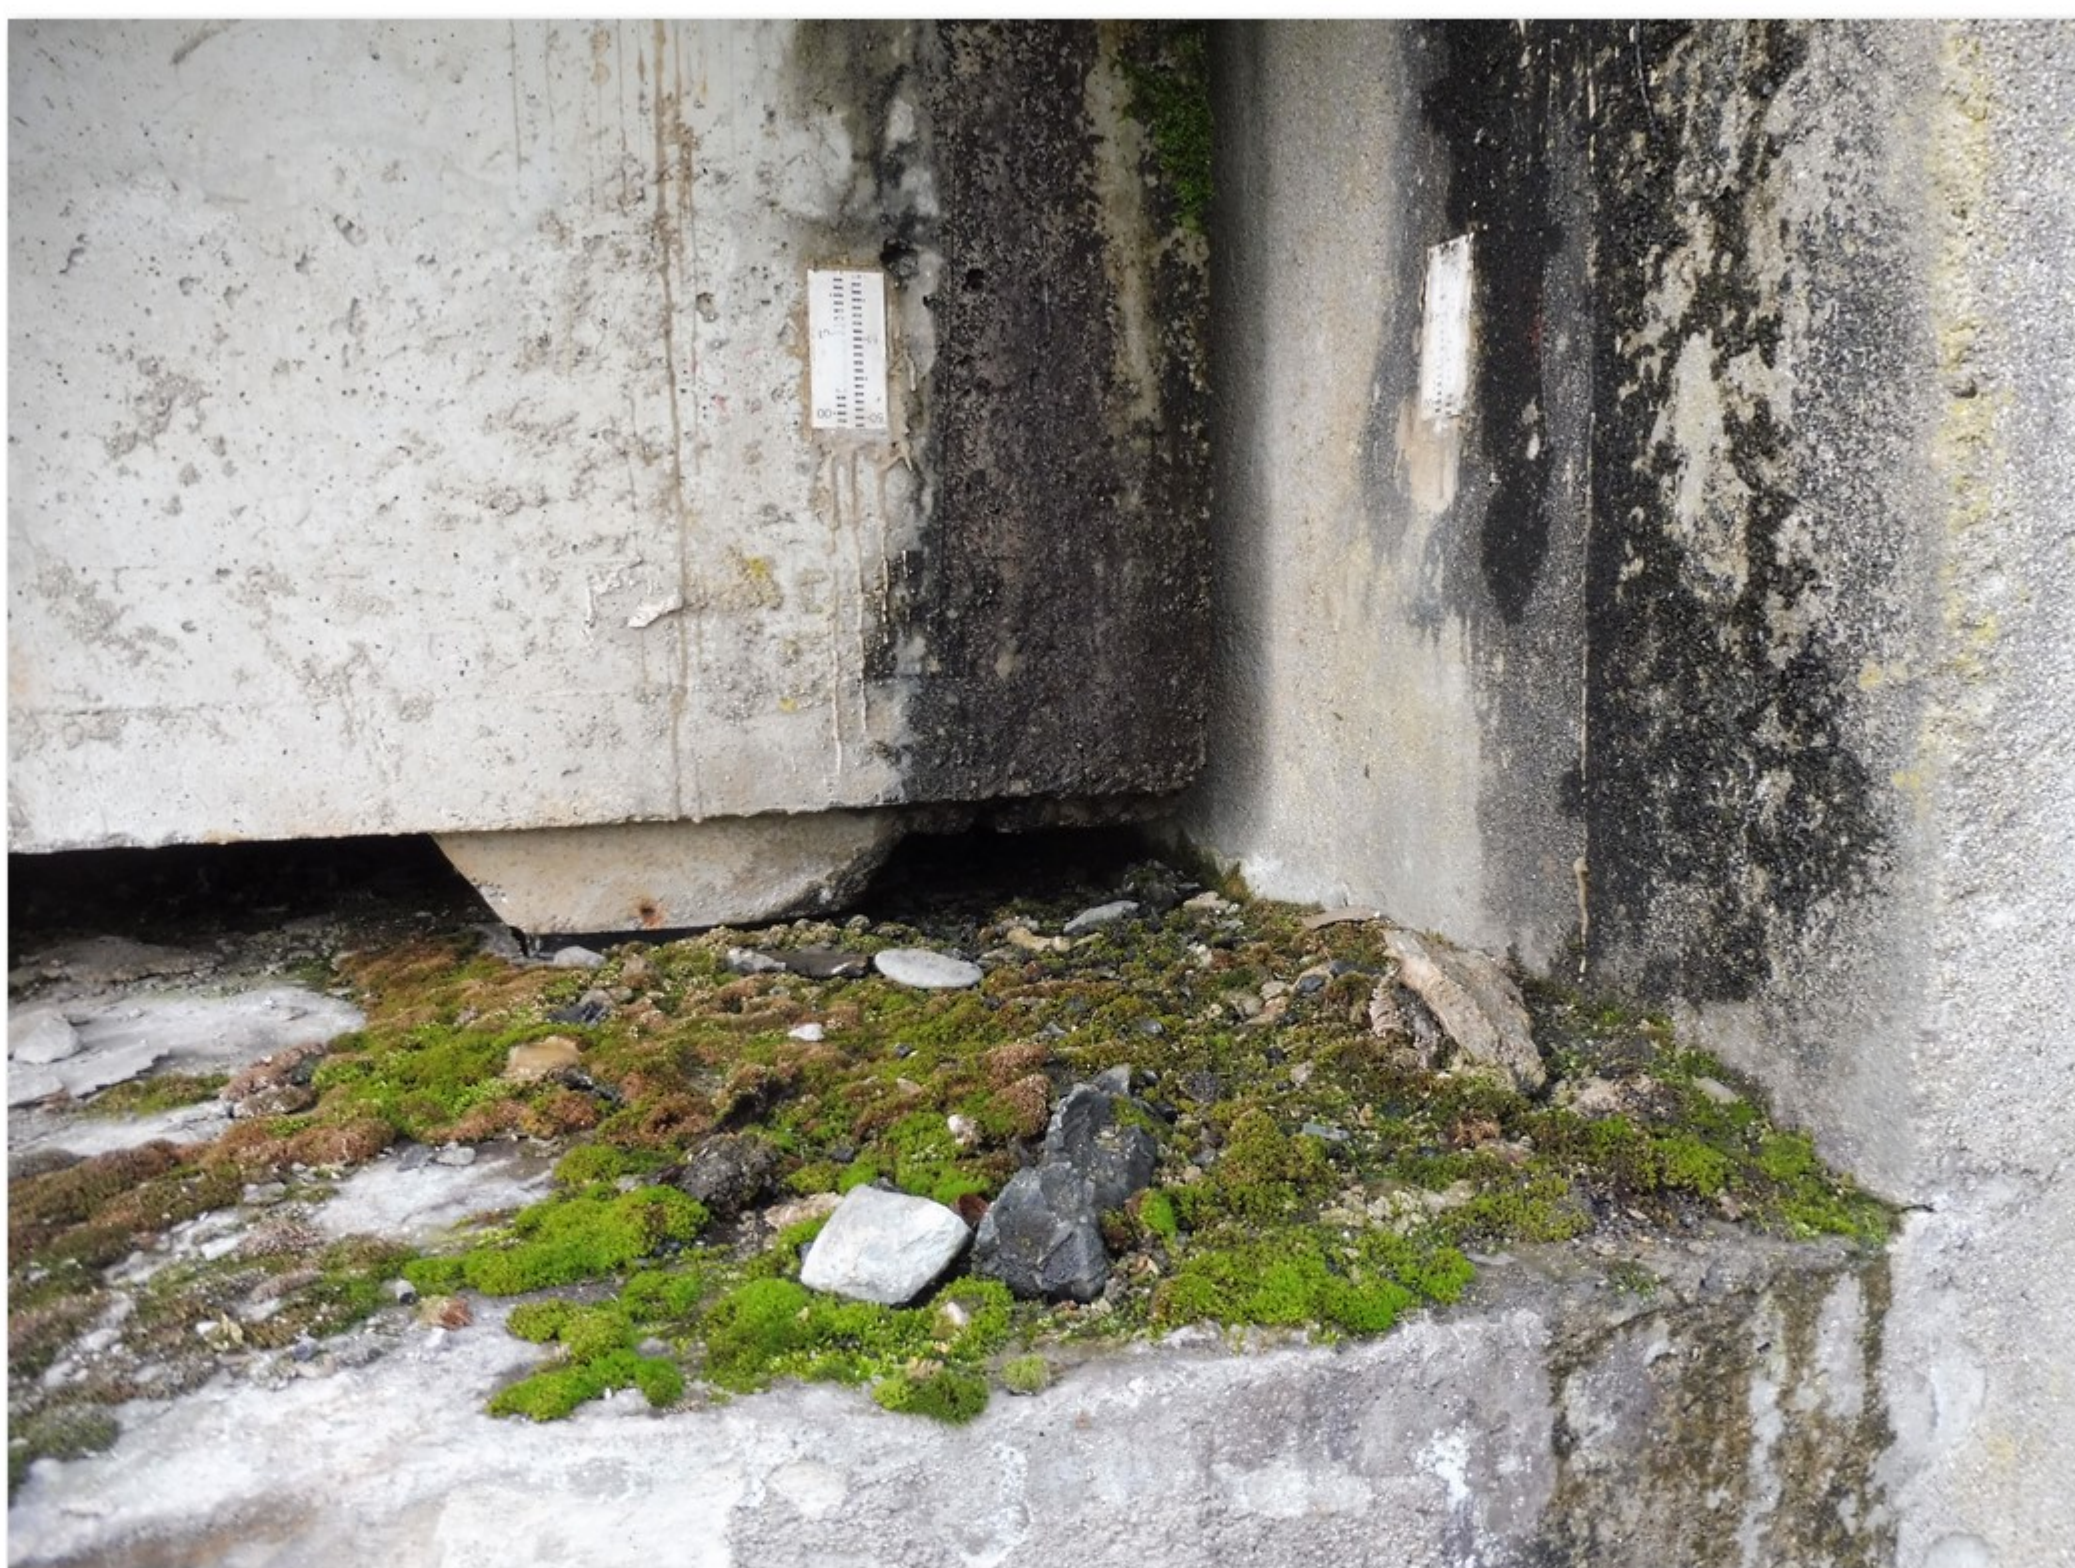
1.2-64 Trhliny s výluhy a inkrustacemi v dříku opěry 4
