Správa železnic, státní organizace

SHP TS s.r.o.

ZPRÁVA Z PODROBNÉ VIZUÁLNÍ PROHLÍDKY

MOST PŘES ŘEKU BYSTŘIČKA V HLUBOČKÁCH			
TÚ 2191 Olomouc hl. n. - Krnov		Evid. km 12,897	
Objekt: most	Širá trať	Vžitý název:	
Počet otvorů: 3	Počet kolejí na mostě: 1	Elektrizace: ne	
Rychlost na mostě / traťová: 70 / 70 km / h	Traťová třída zatížení s přidruženou rychlostí: C3 / 70	Datum prohlídky: 07. 11. 2019

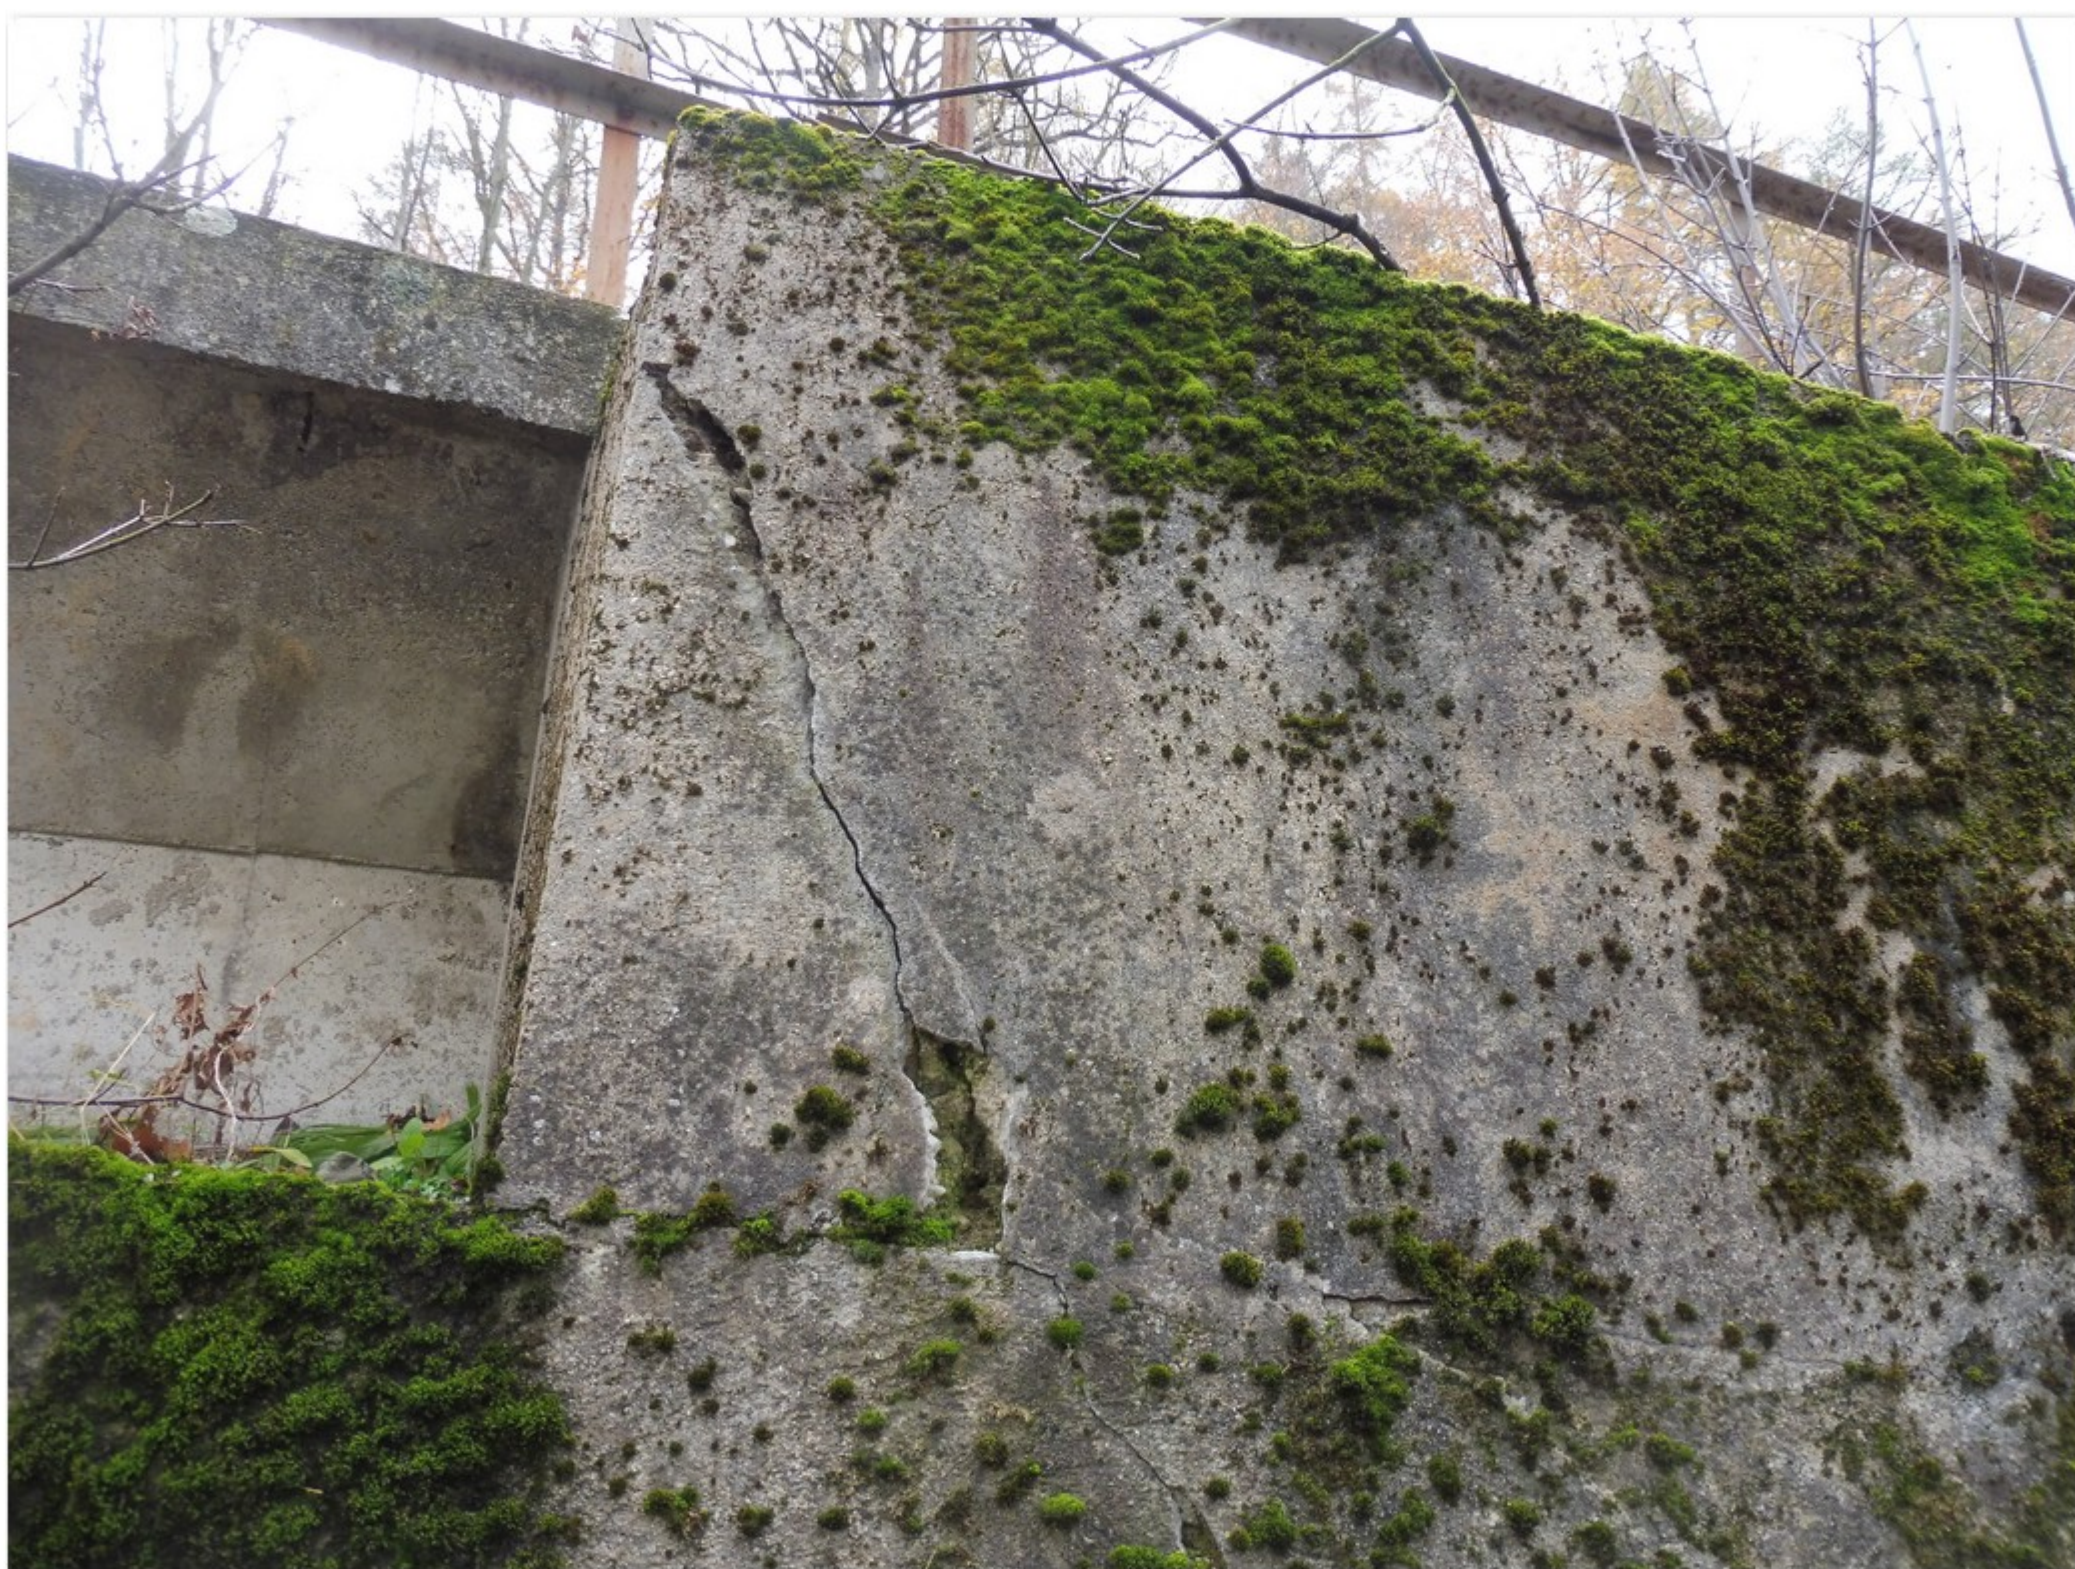
1.2-67 Opěrná zeď před pravým křídlem opěry 4 - síť trhlín s výluhy

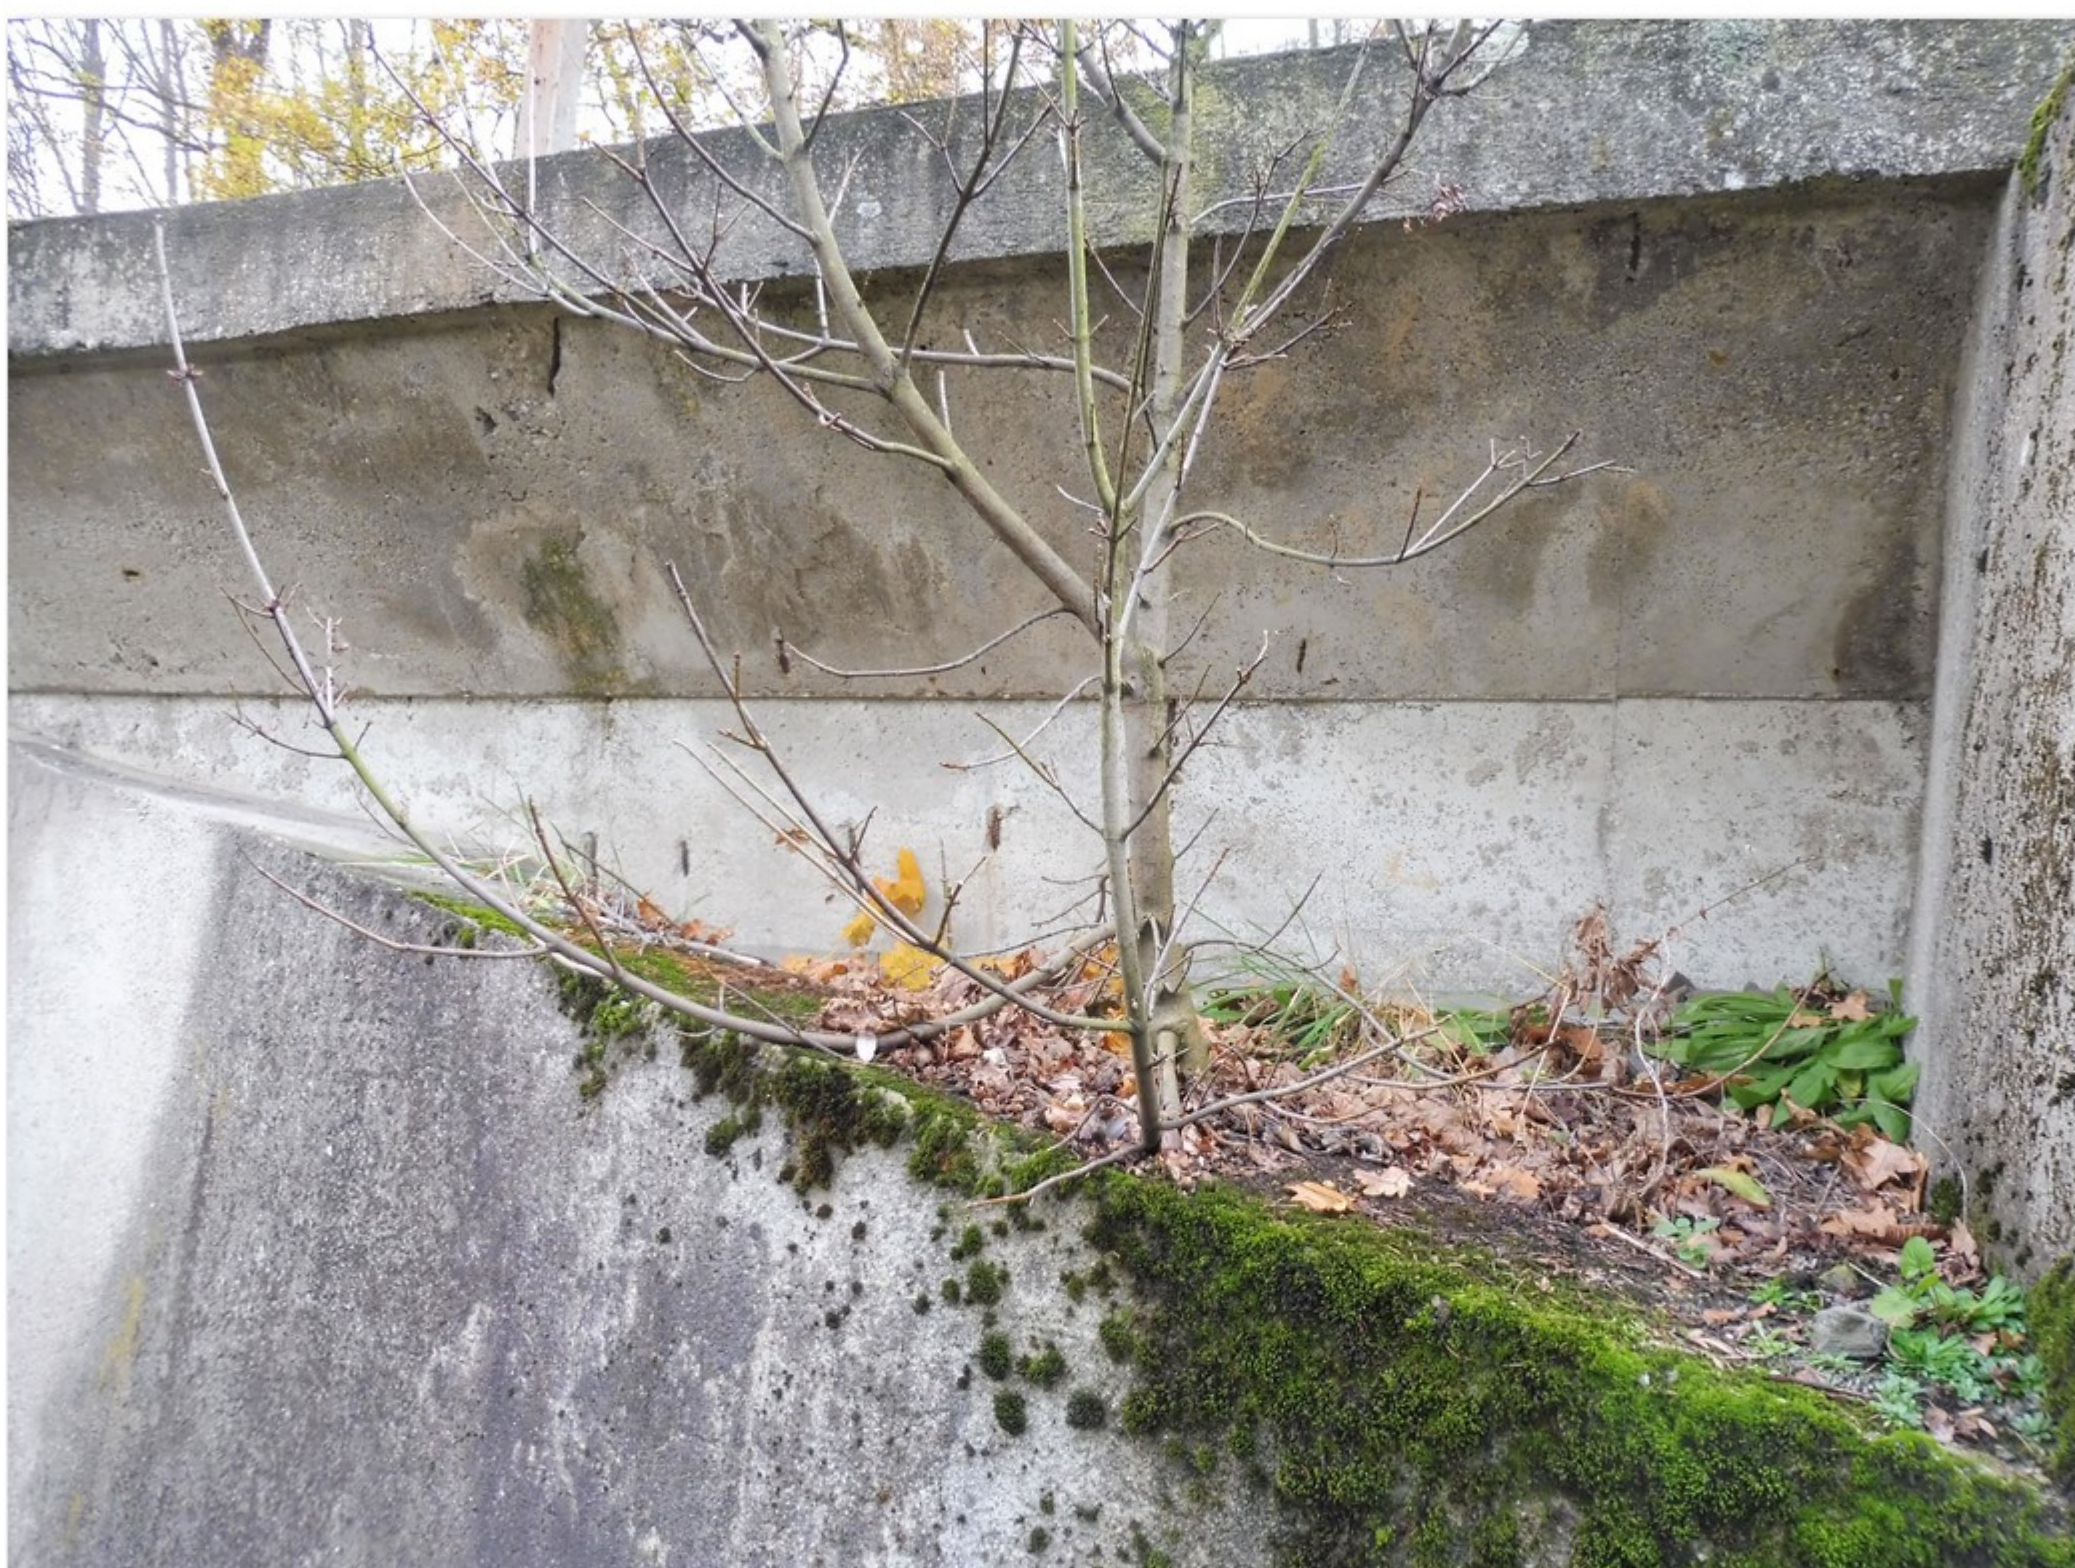
Svislá prasklina v líci úložného prahu. Svislá prasklina mezi závěrnou zídou a pravým křídlem. Bez výstupu korozních zplodin. Praskliny v líci opěrné zdi za pravým křídlem. Závažnost poruch „Z2“ až „Z3“ (pro opěrnou zeď za pravým křídlem).

1.2-68 Pravostranná opěrná zeď za opěrou 4 - praskliny - degradace betonu

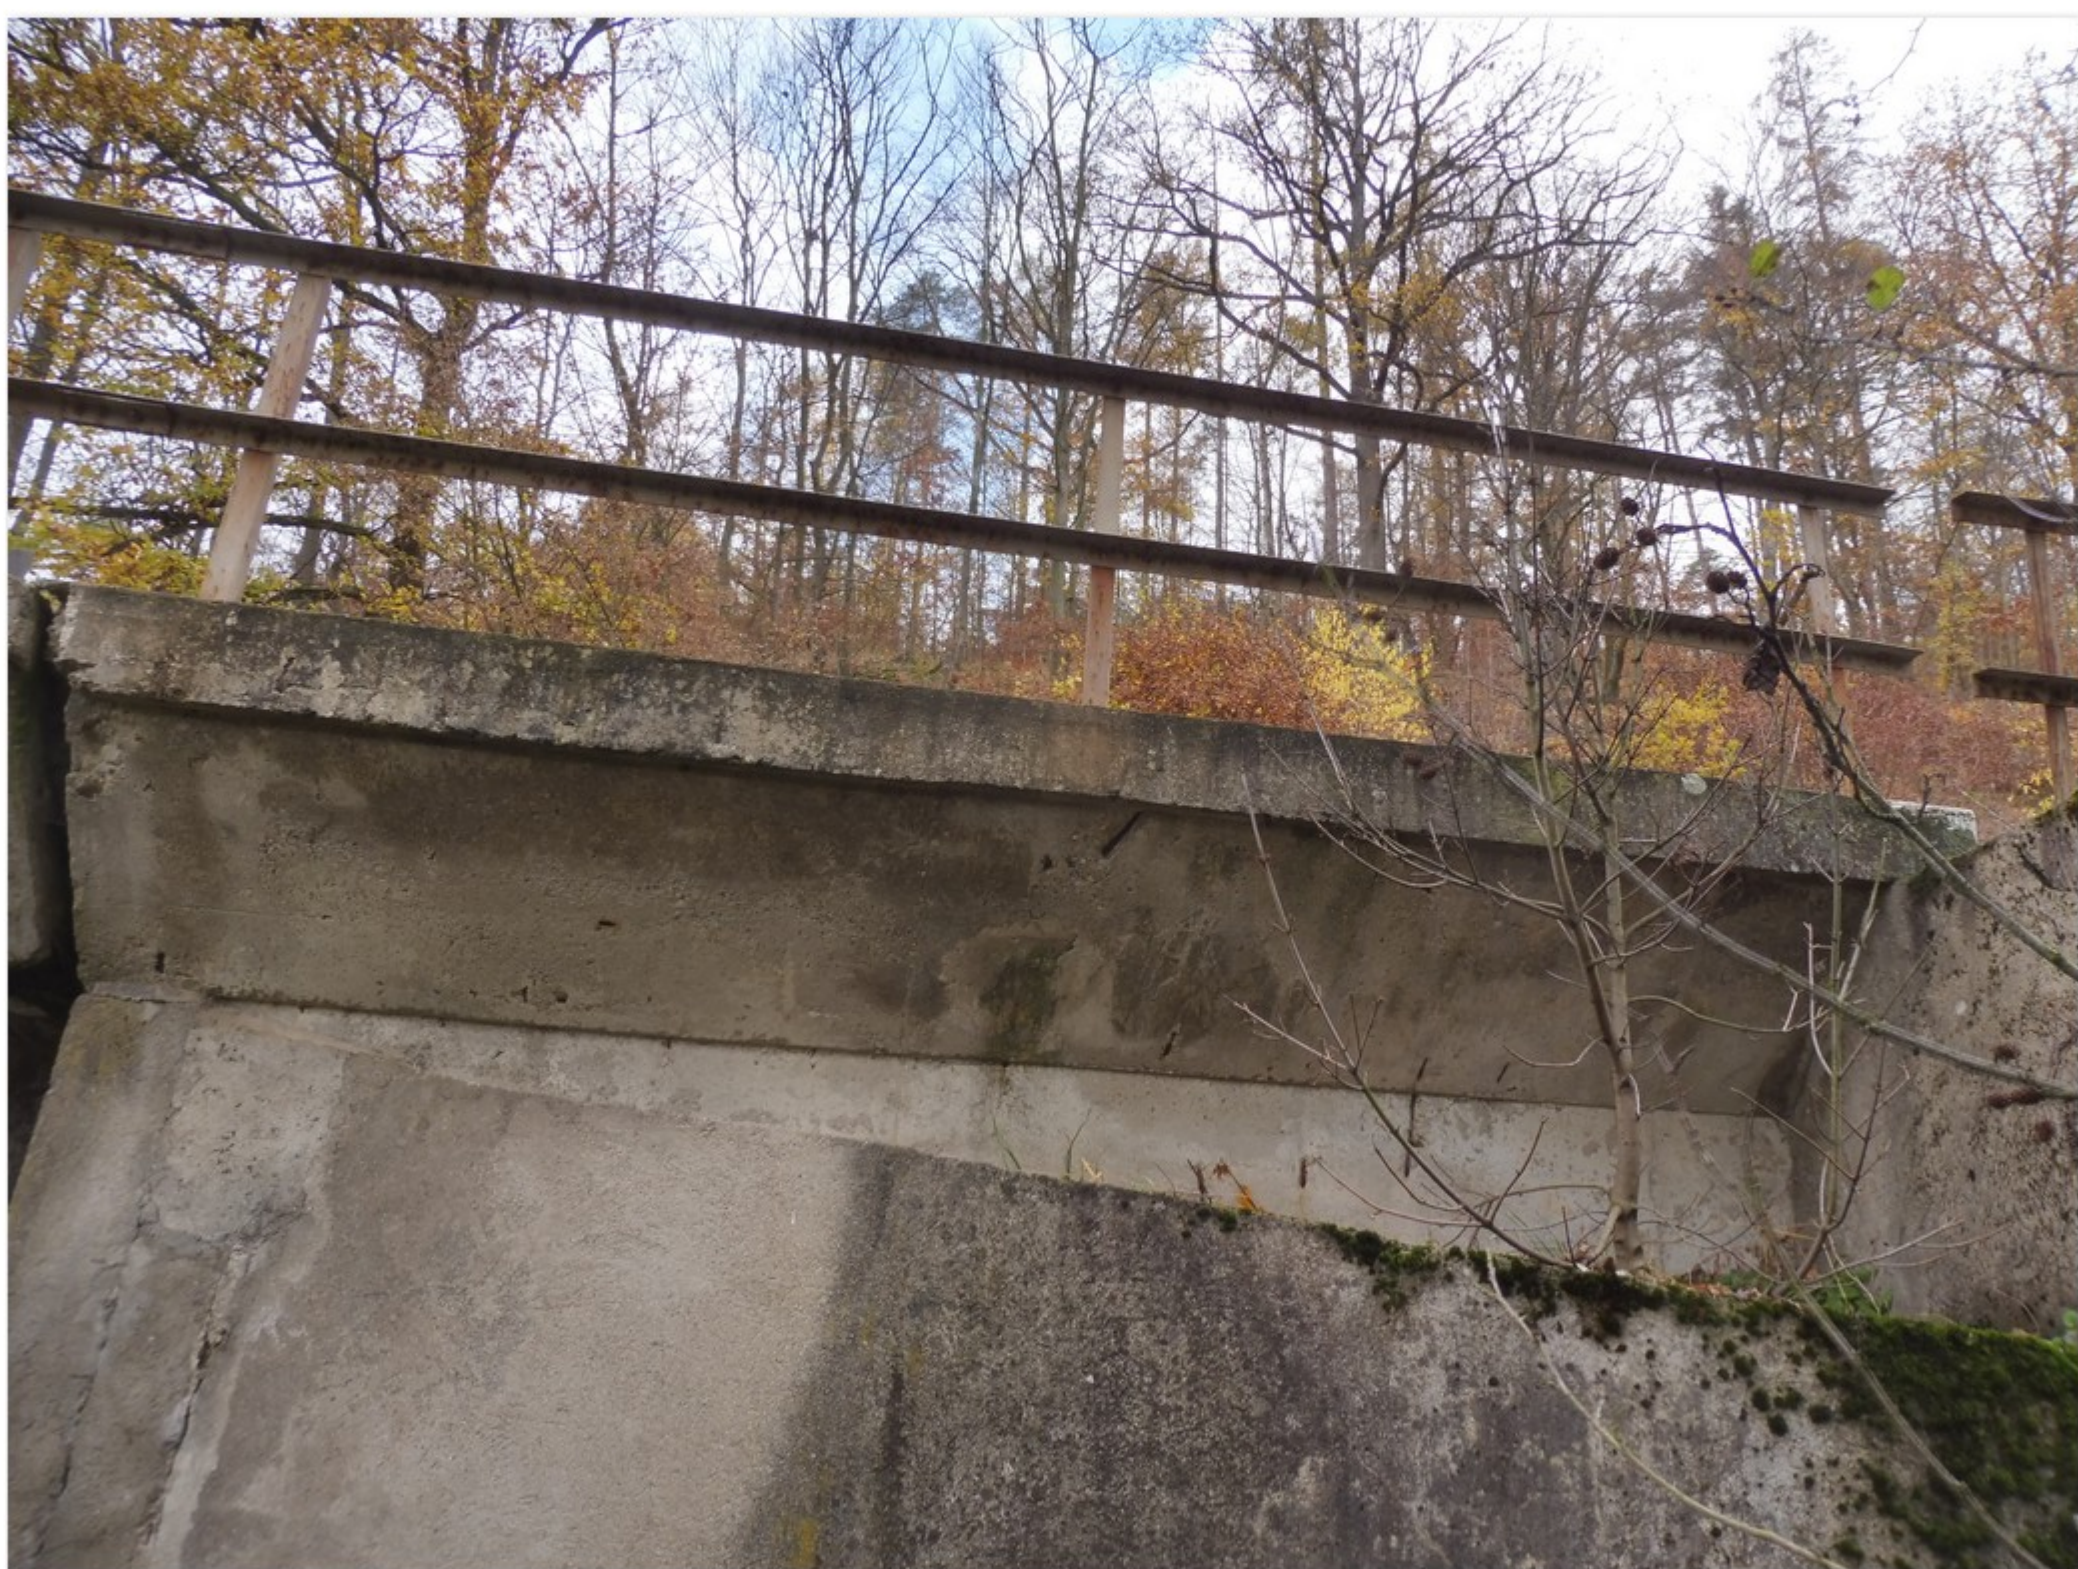
V koruně opěrné zdi u pravého křídla uchycená vzrostlá náletová dřevina. Kořeny způsobují degradaci betonu. Závažnost poruchy „Z2“.

1.2-69 Náletová dřevina uchycená v koruně opěrné zdi před pravým křídlem opěry

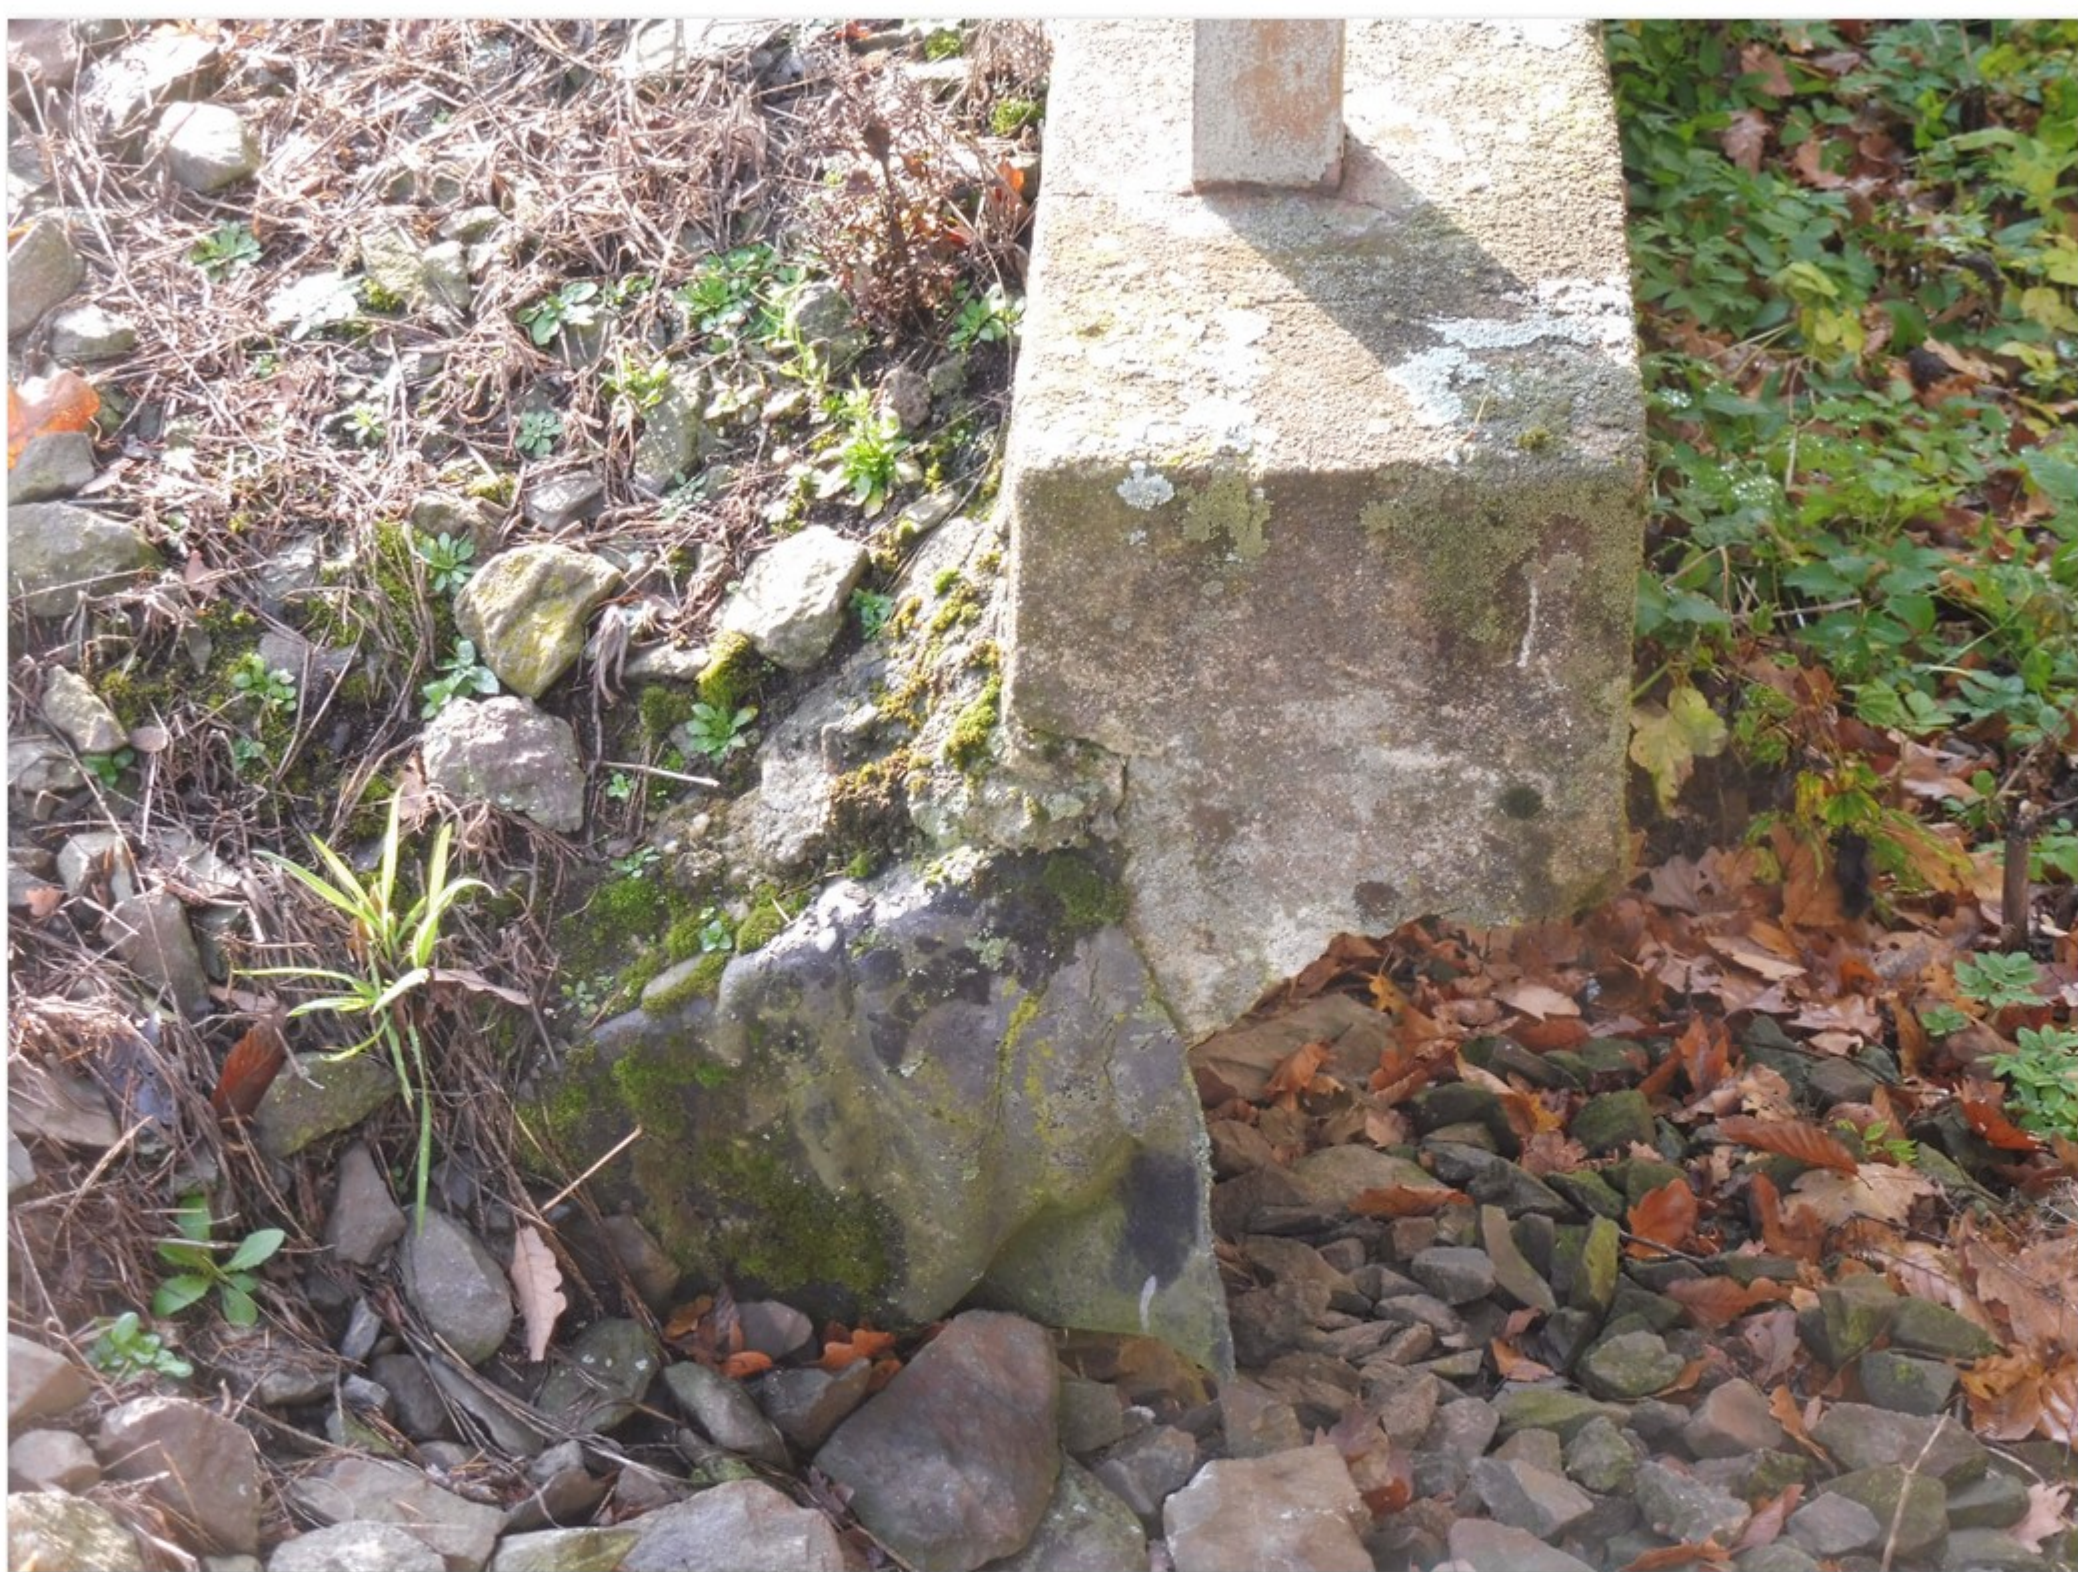
1.2-70 Pravé křídlo opěry 4 - v konzole trhliny se stopami zatékání - beton odlomený působením rozpínavých účinků korozních zplodin výztuže

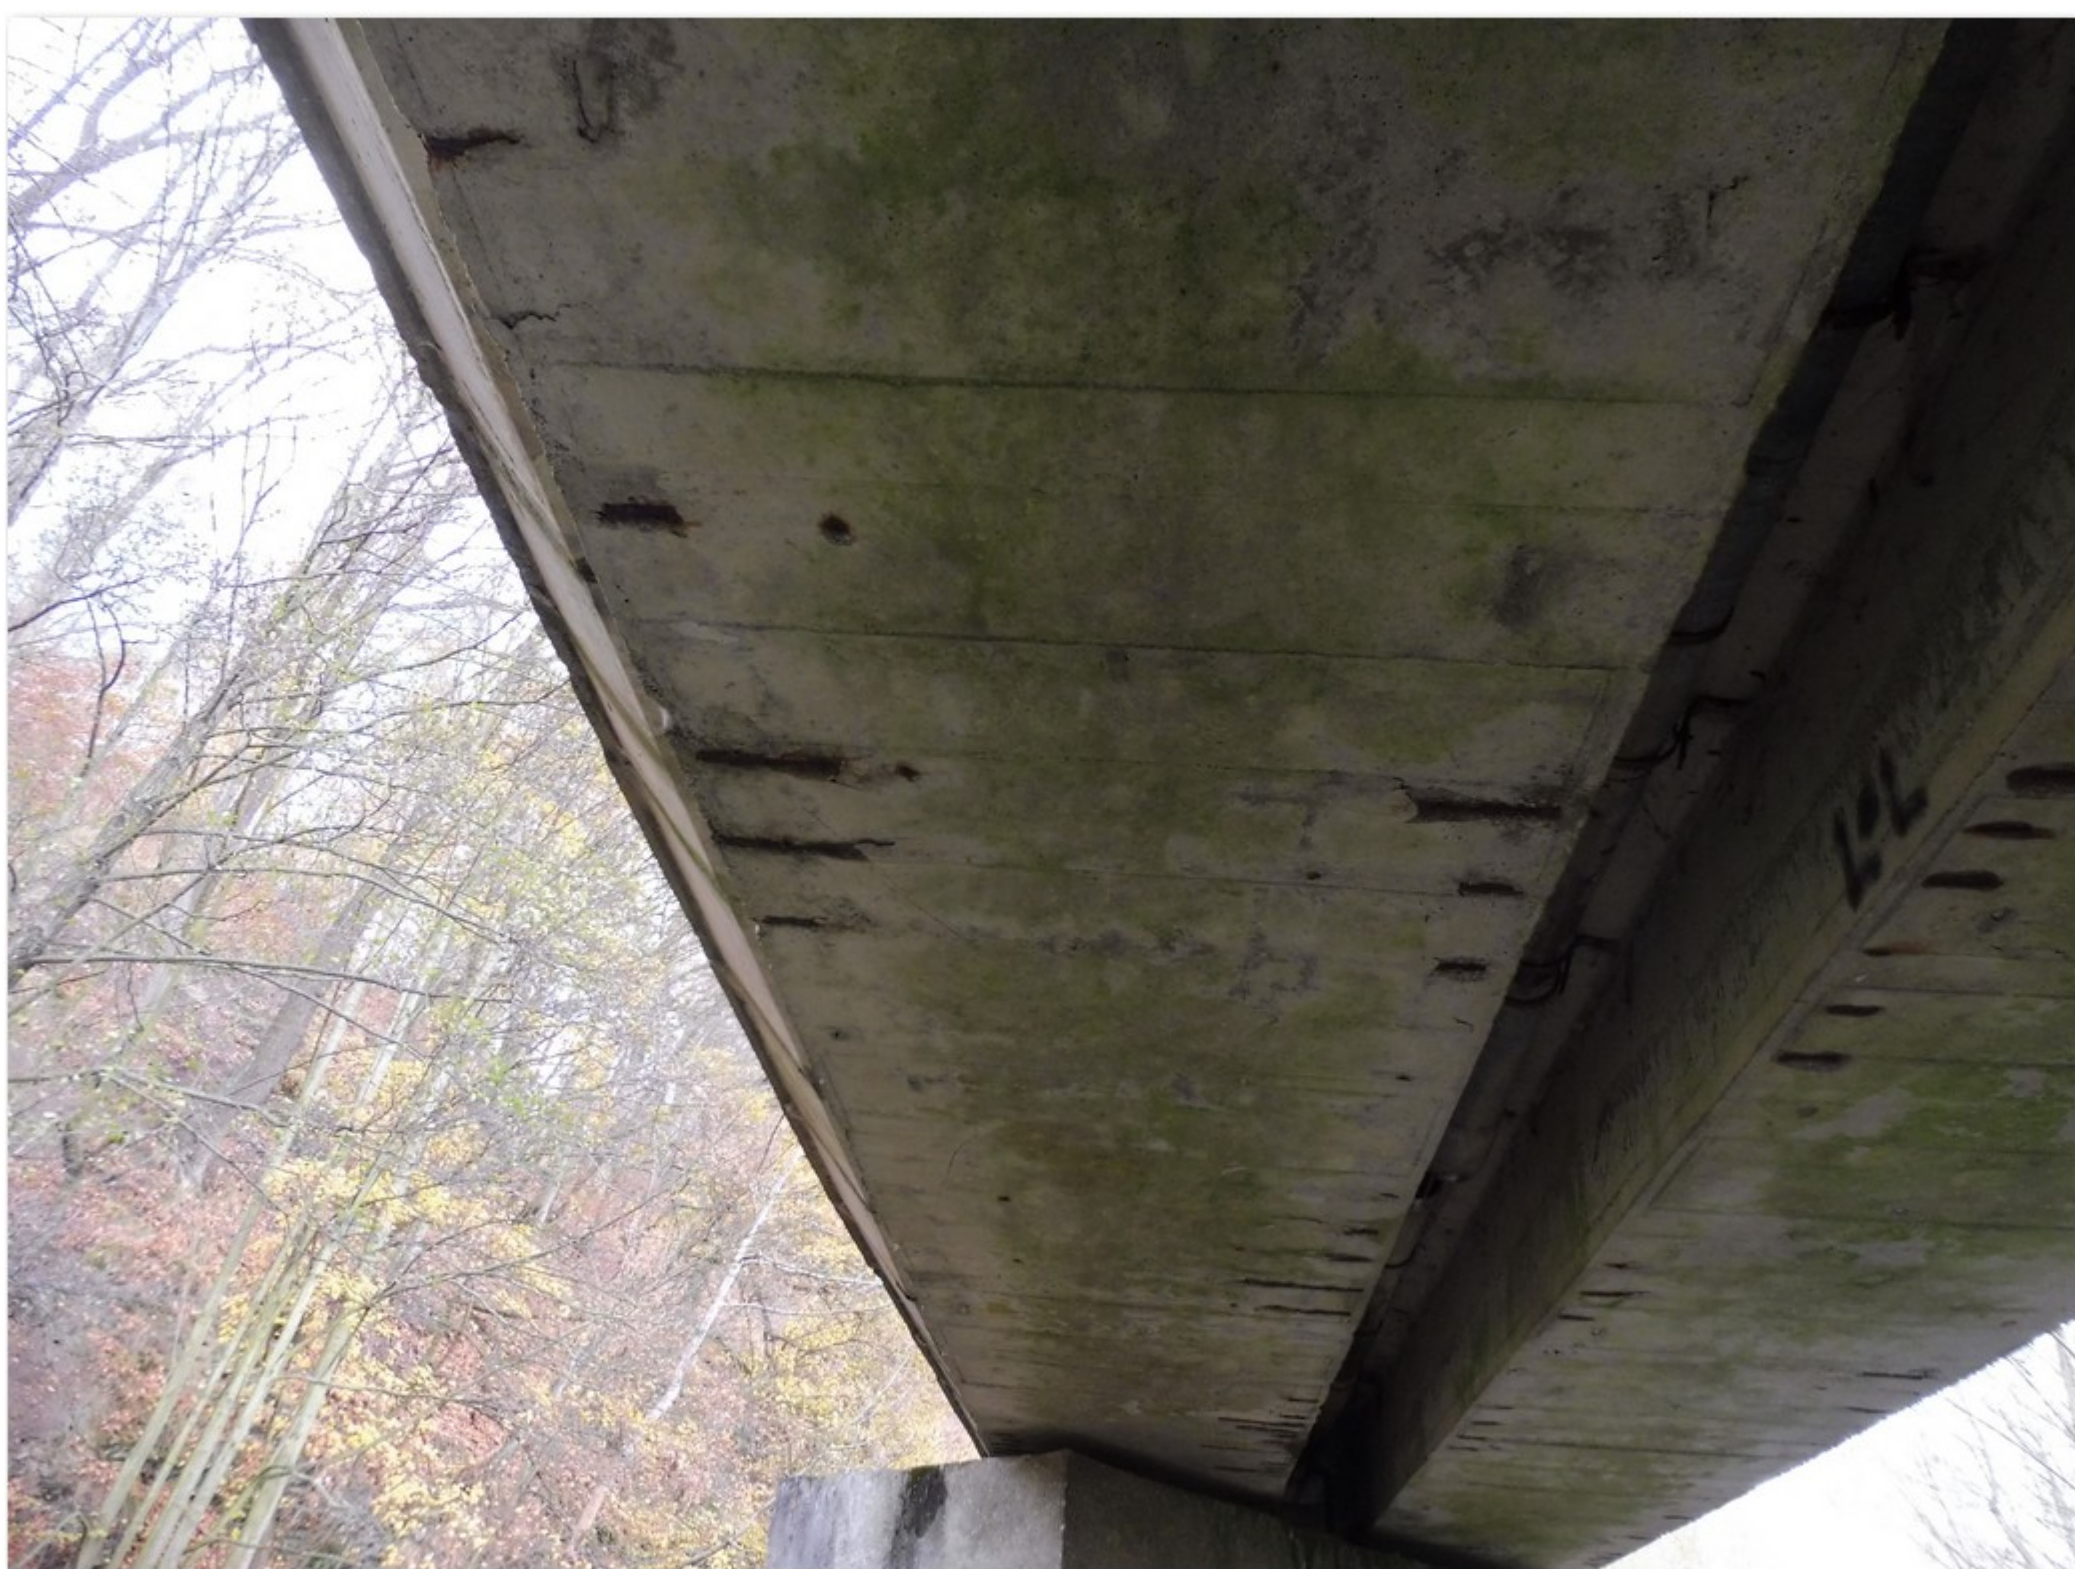
Známky zatékání v podélných spárách mezi nosníky a římsovými konzolami. Výskyt poruchy po celé délce mostu, na mnoha místech výluhy a krápníky. Mnohá místa v době prohlídky mokrá. Bez korozních zplodin. Příčinou je porucha izolace. Závažnost poruchy „Z2“.

2.1-03 Detail fotografie č. 2.1-02 - v podélné spáře mezi nosníkem a prefabrikovanými konzolami trhliny s výluhy a krápníky

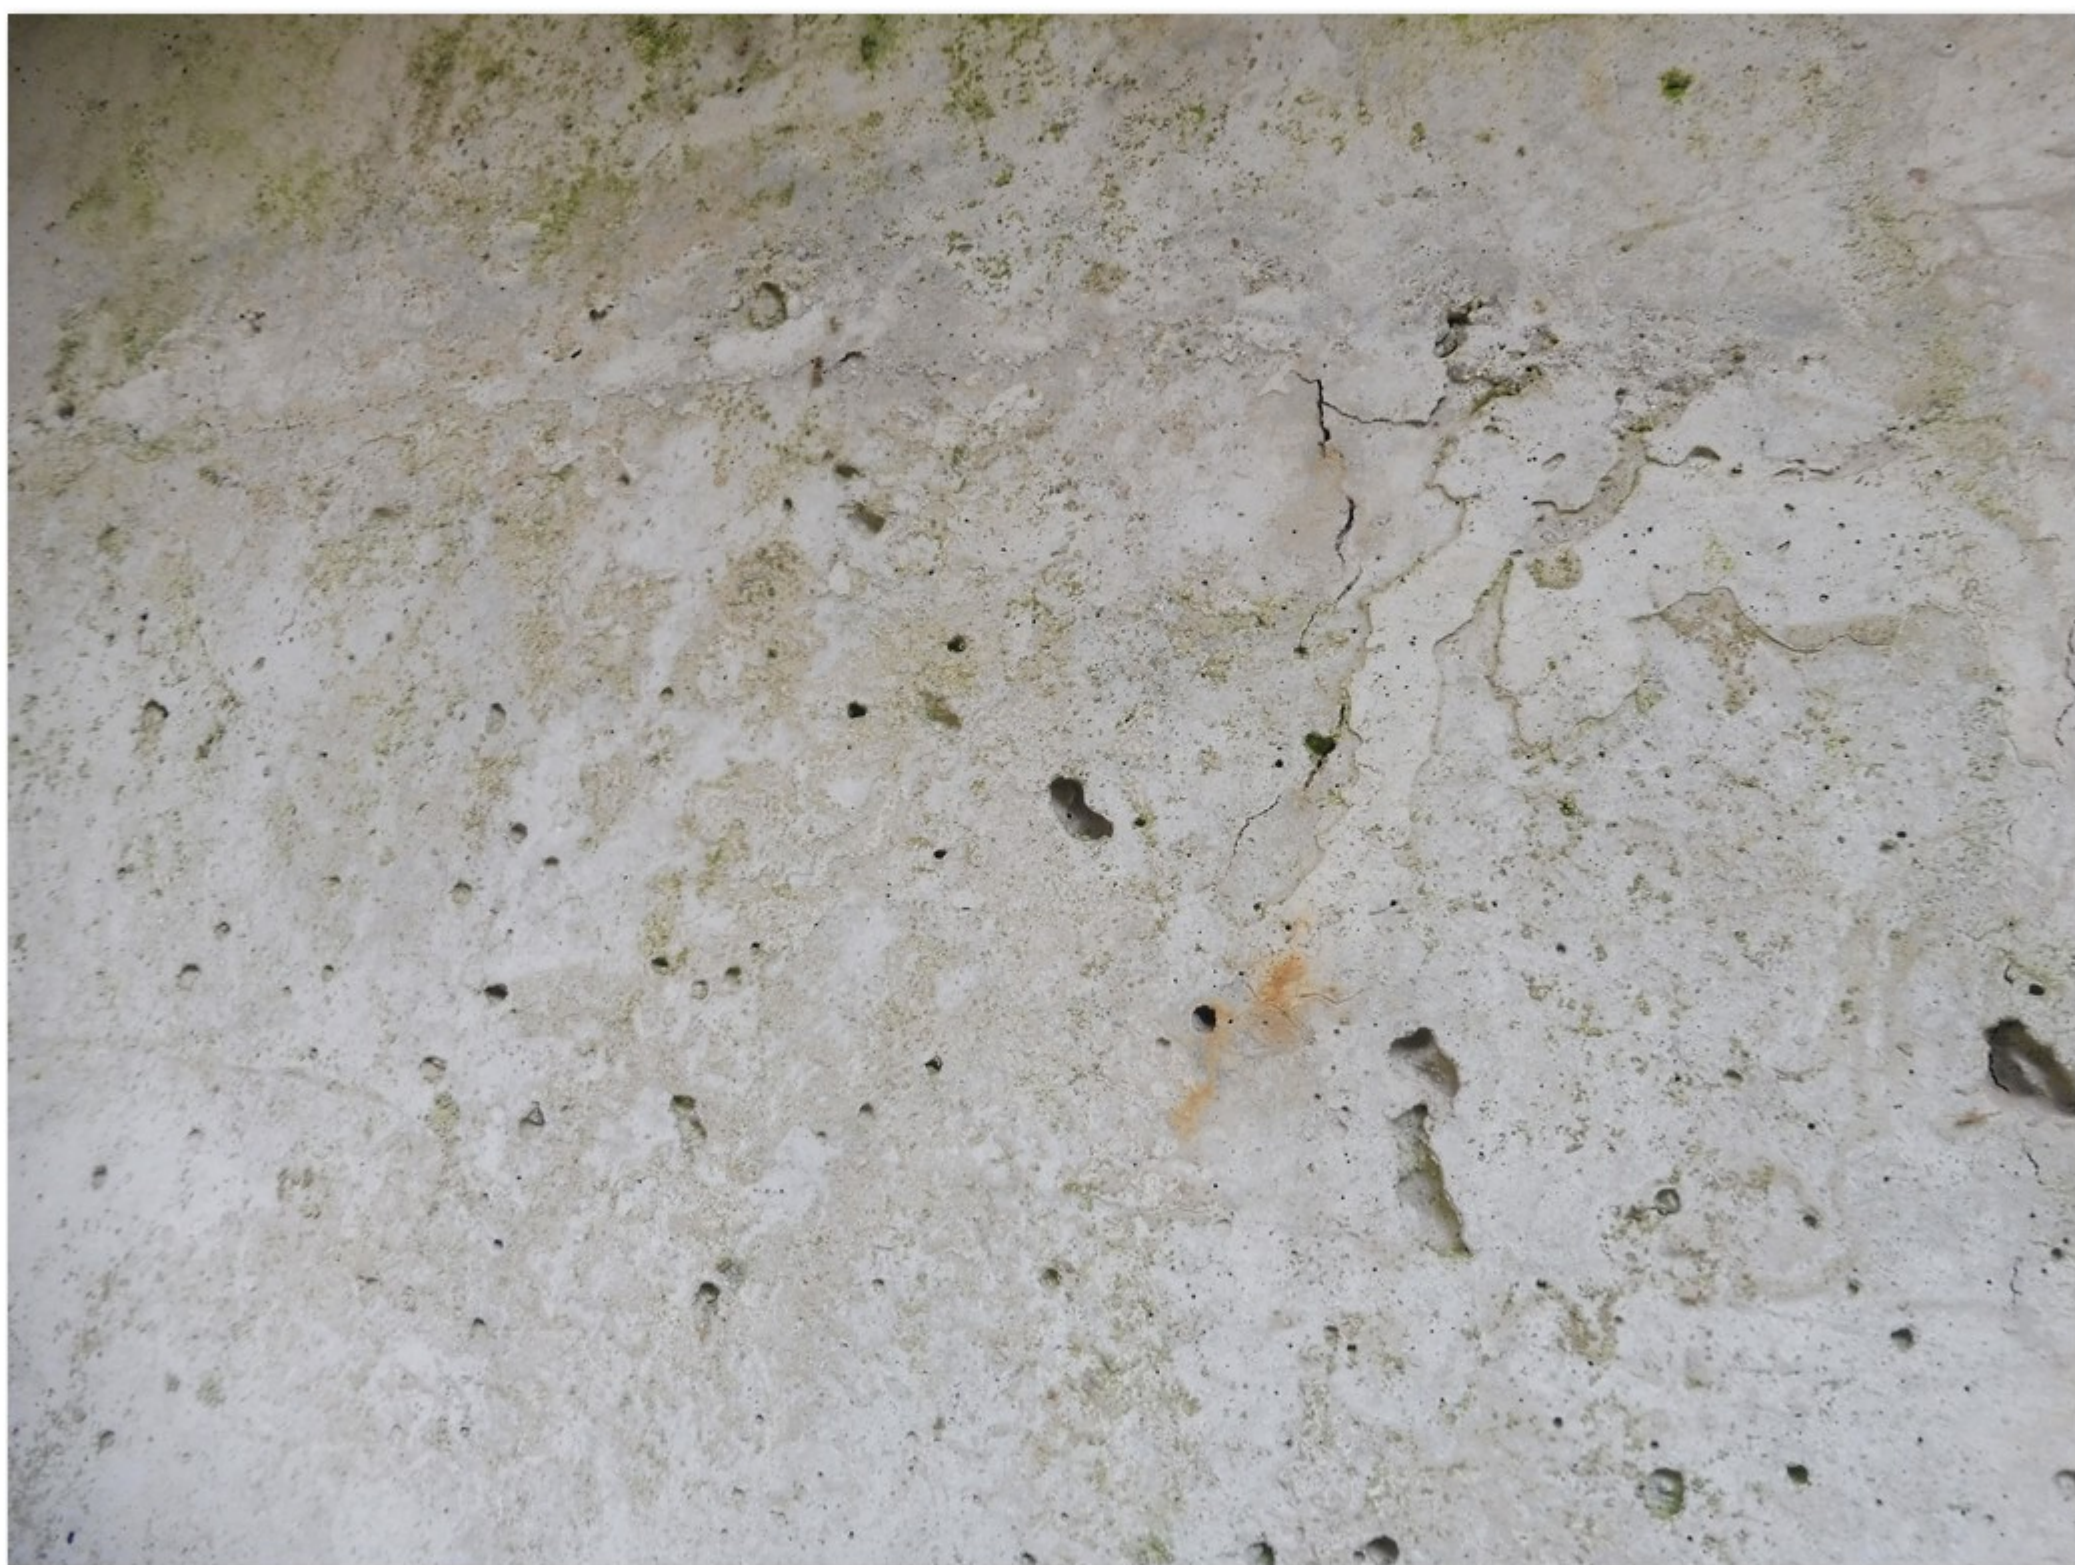
Na vnějších plochách nosníků obnažená betonářská výztuž s nedostatečným krytím, beton odlomený působením rozpínavých účinků korozních zplodin. Výskyt poruch celoplošně na dně a horních přírubách, lokálně na boku. Závažnost poruch „Z2“.

2.1-05 Detail fotografie č. 2.1-04 - korodující výztuž s nedostatečným krytím - beton odlomený působením rozpínavých účinků korozních zplodin

Navrhované opatření: doporučuji poškozená místa sanovat.
