Správa železnic, státní organizace

SHP TS s.r.o.

ZPRÁVA Z PODROBNÉ VIZUÁLNÍ PROHLÍDKY

MOST PŘES ŘEKU BYSTŘIČKA V HLUBOČKÁCH			
TÚ 2191 Olomouc hl. n. - Krnov		Evid. km 12,897	
Objekt: most	Širá trať	Vžitý název:	
Počet otvorů: 3	Počet kolejí na mostě: 1	Elektrizace: ne	
Rychlost na mostě / traťová: 70 / 70 km / h	Traťová třída zatížení s přidruženou rychlostí: C3 / 70	Datum prohlídky: 07. 11. 2019

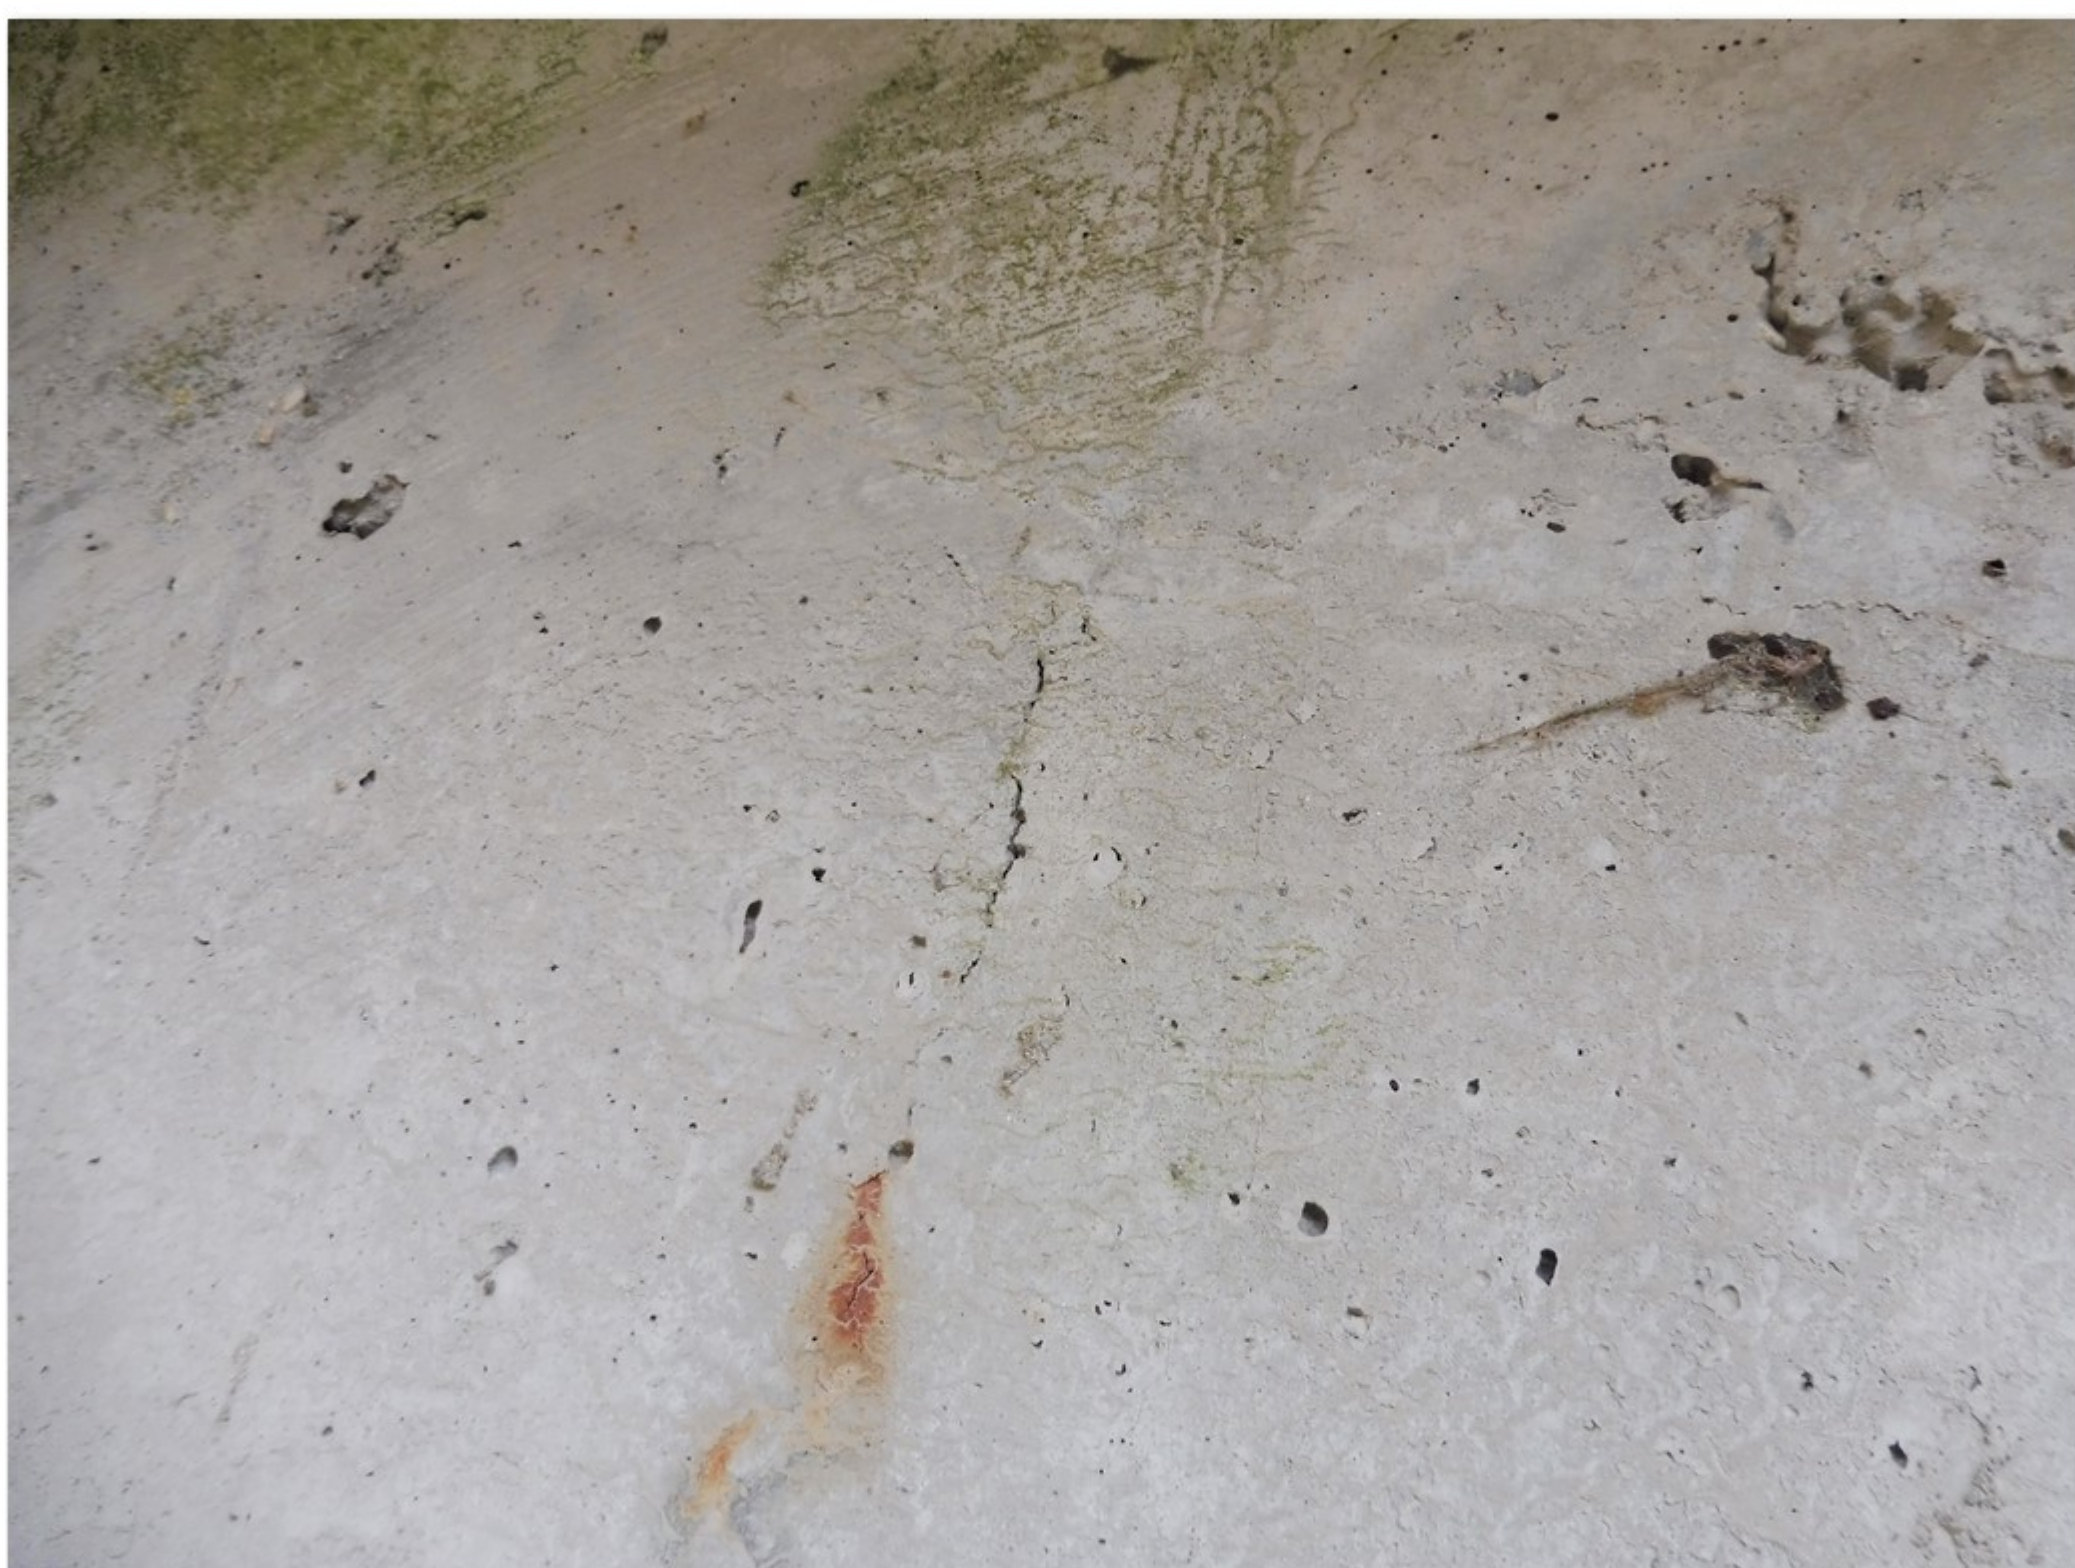
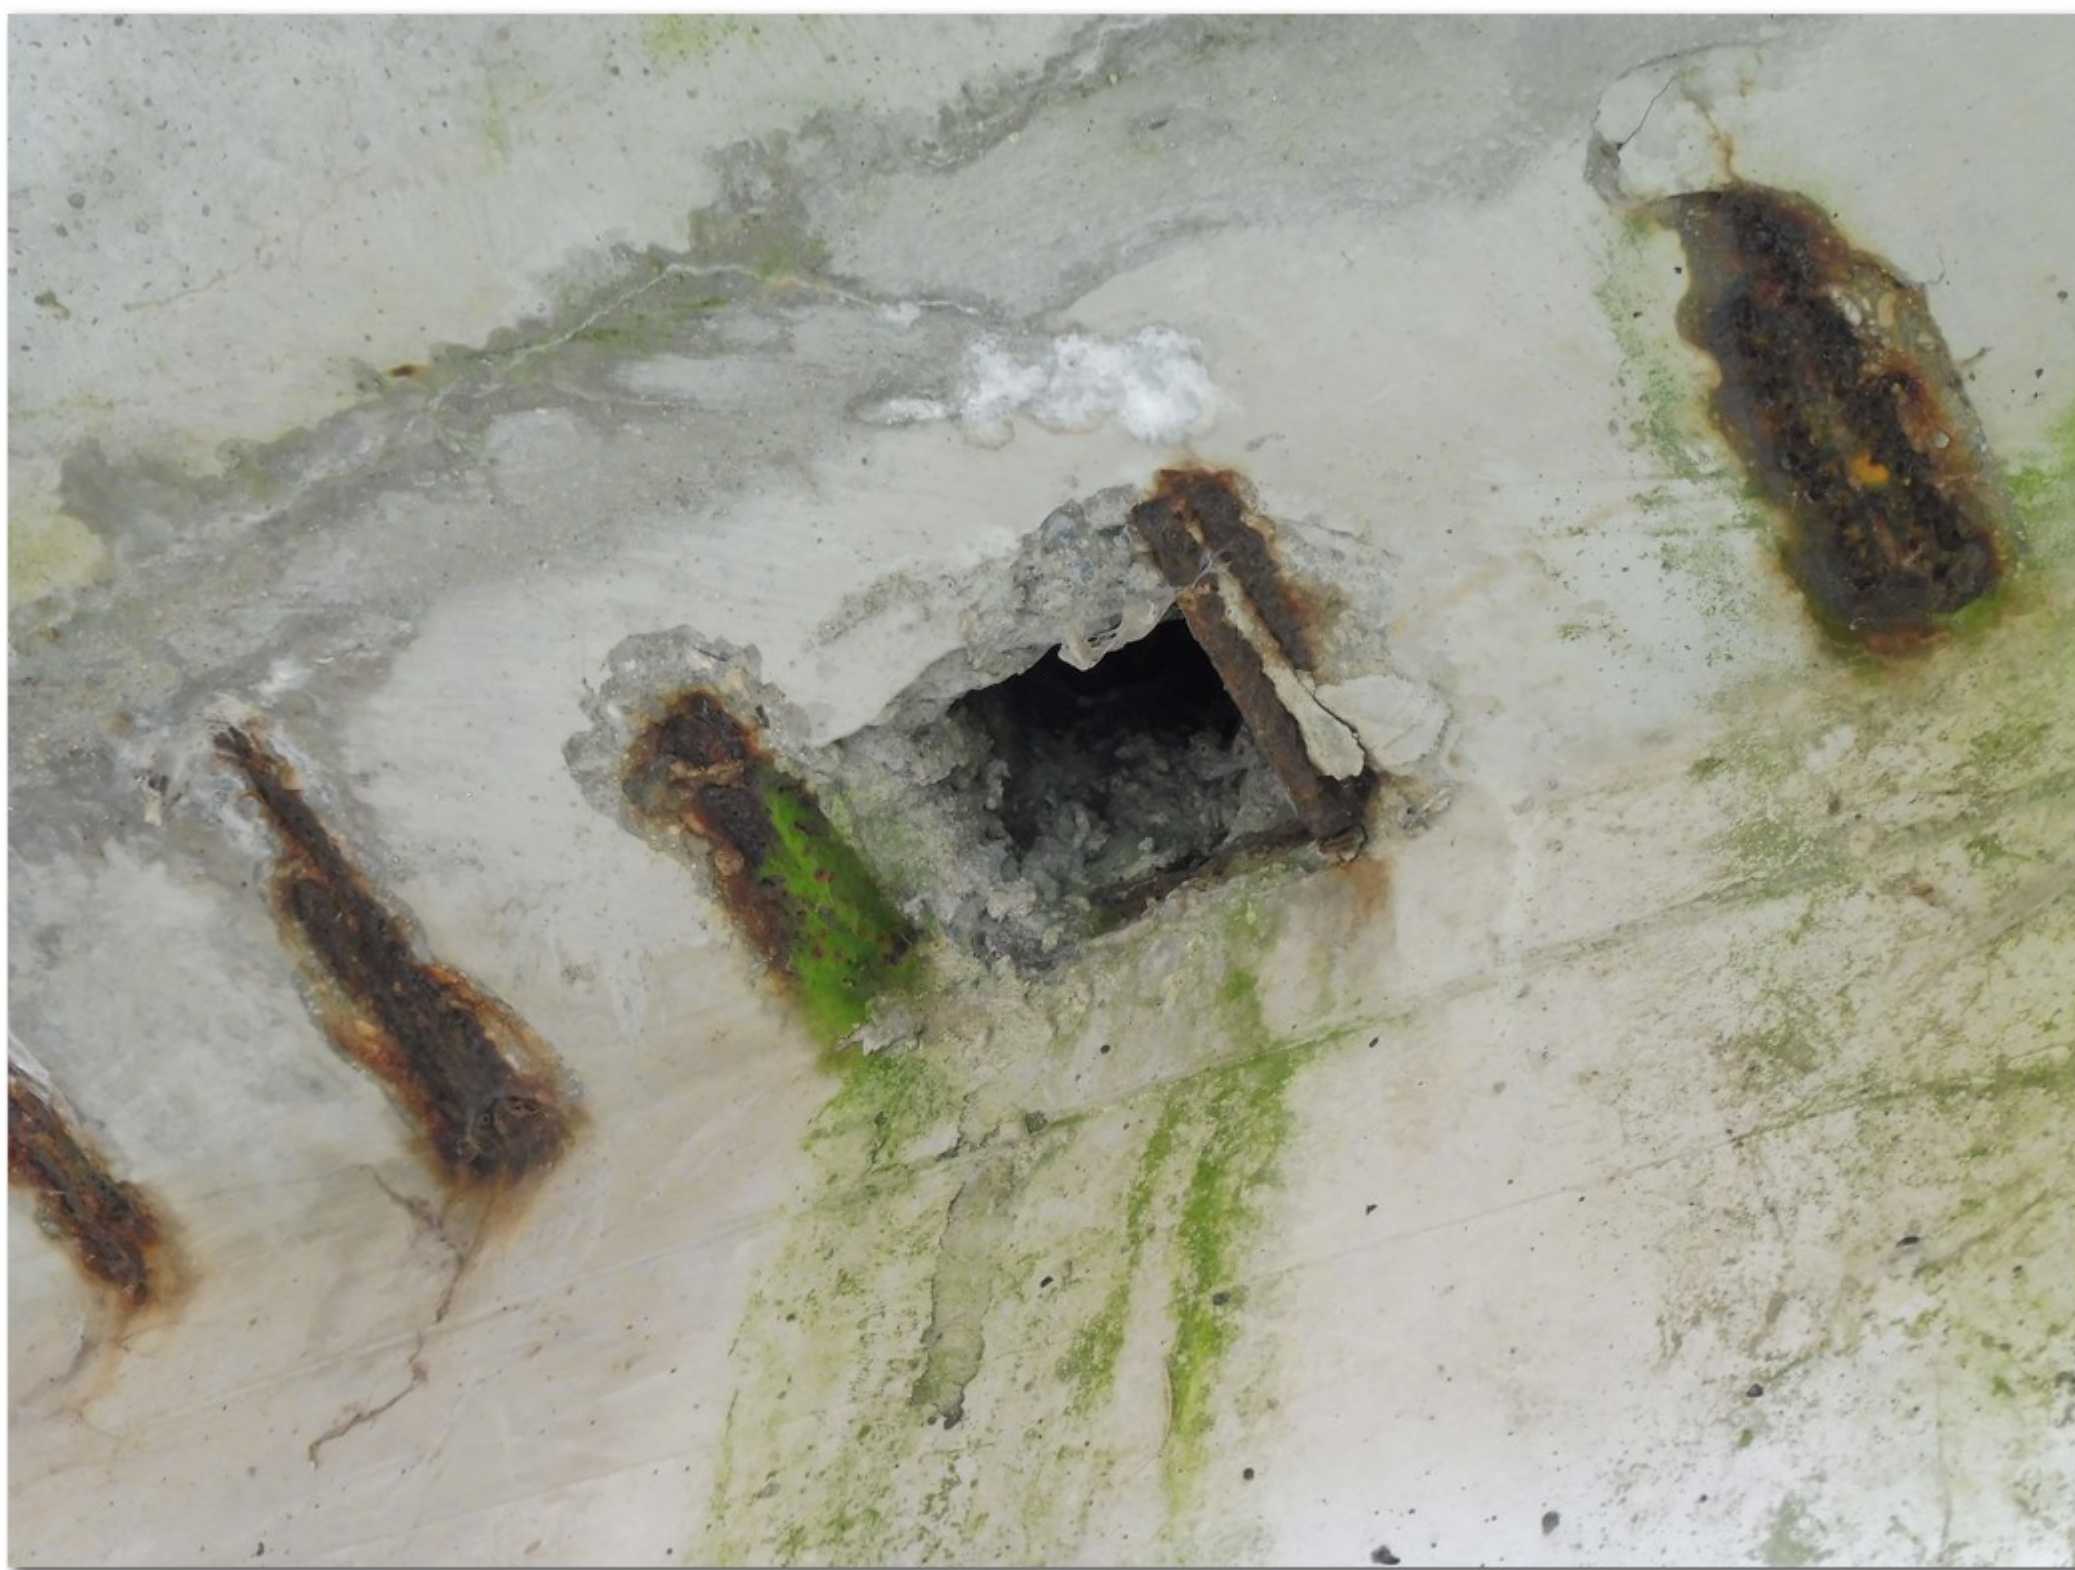
Trhliny v levé stěně nosníku č. 1.1 před opěrou 1. Z jejich tvaru vyplývá, že se nejedná o trhliny statické, ale technologické, vzniklé při výrobě.

2.1-06 Trhliny v levé stěně nosníku č. 1.1 před opěrou 1

2.1-07 Trhliny v levé stěně nosníku č. 1.1 před opěrou 1

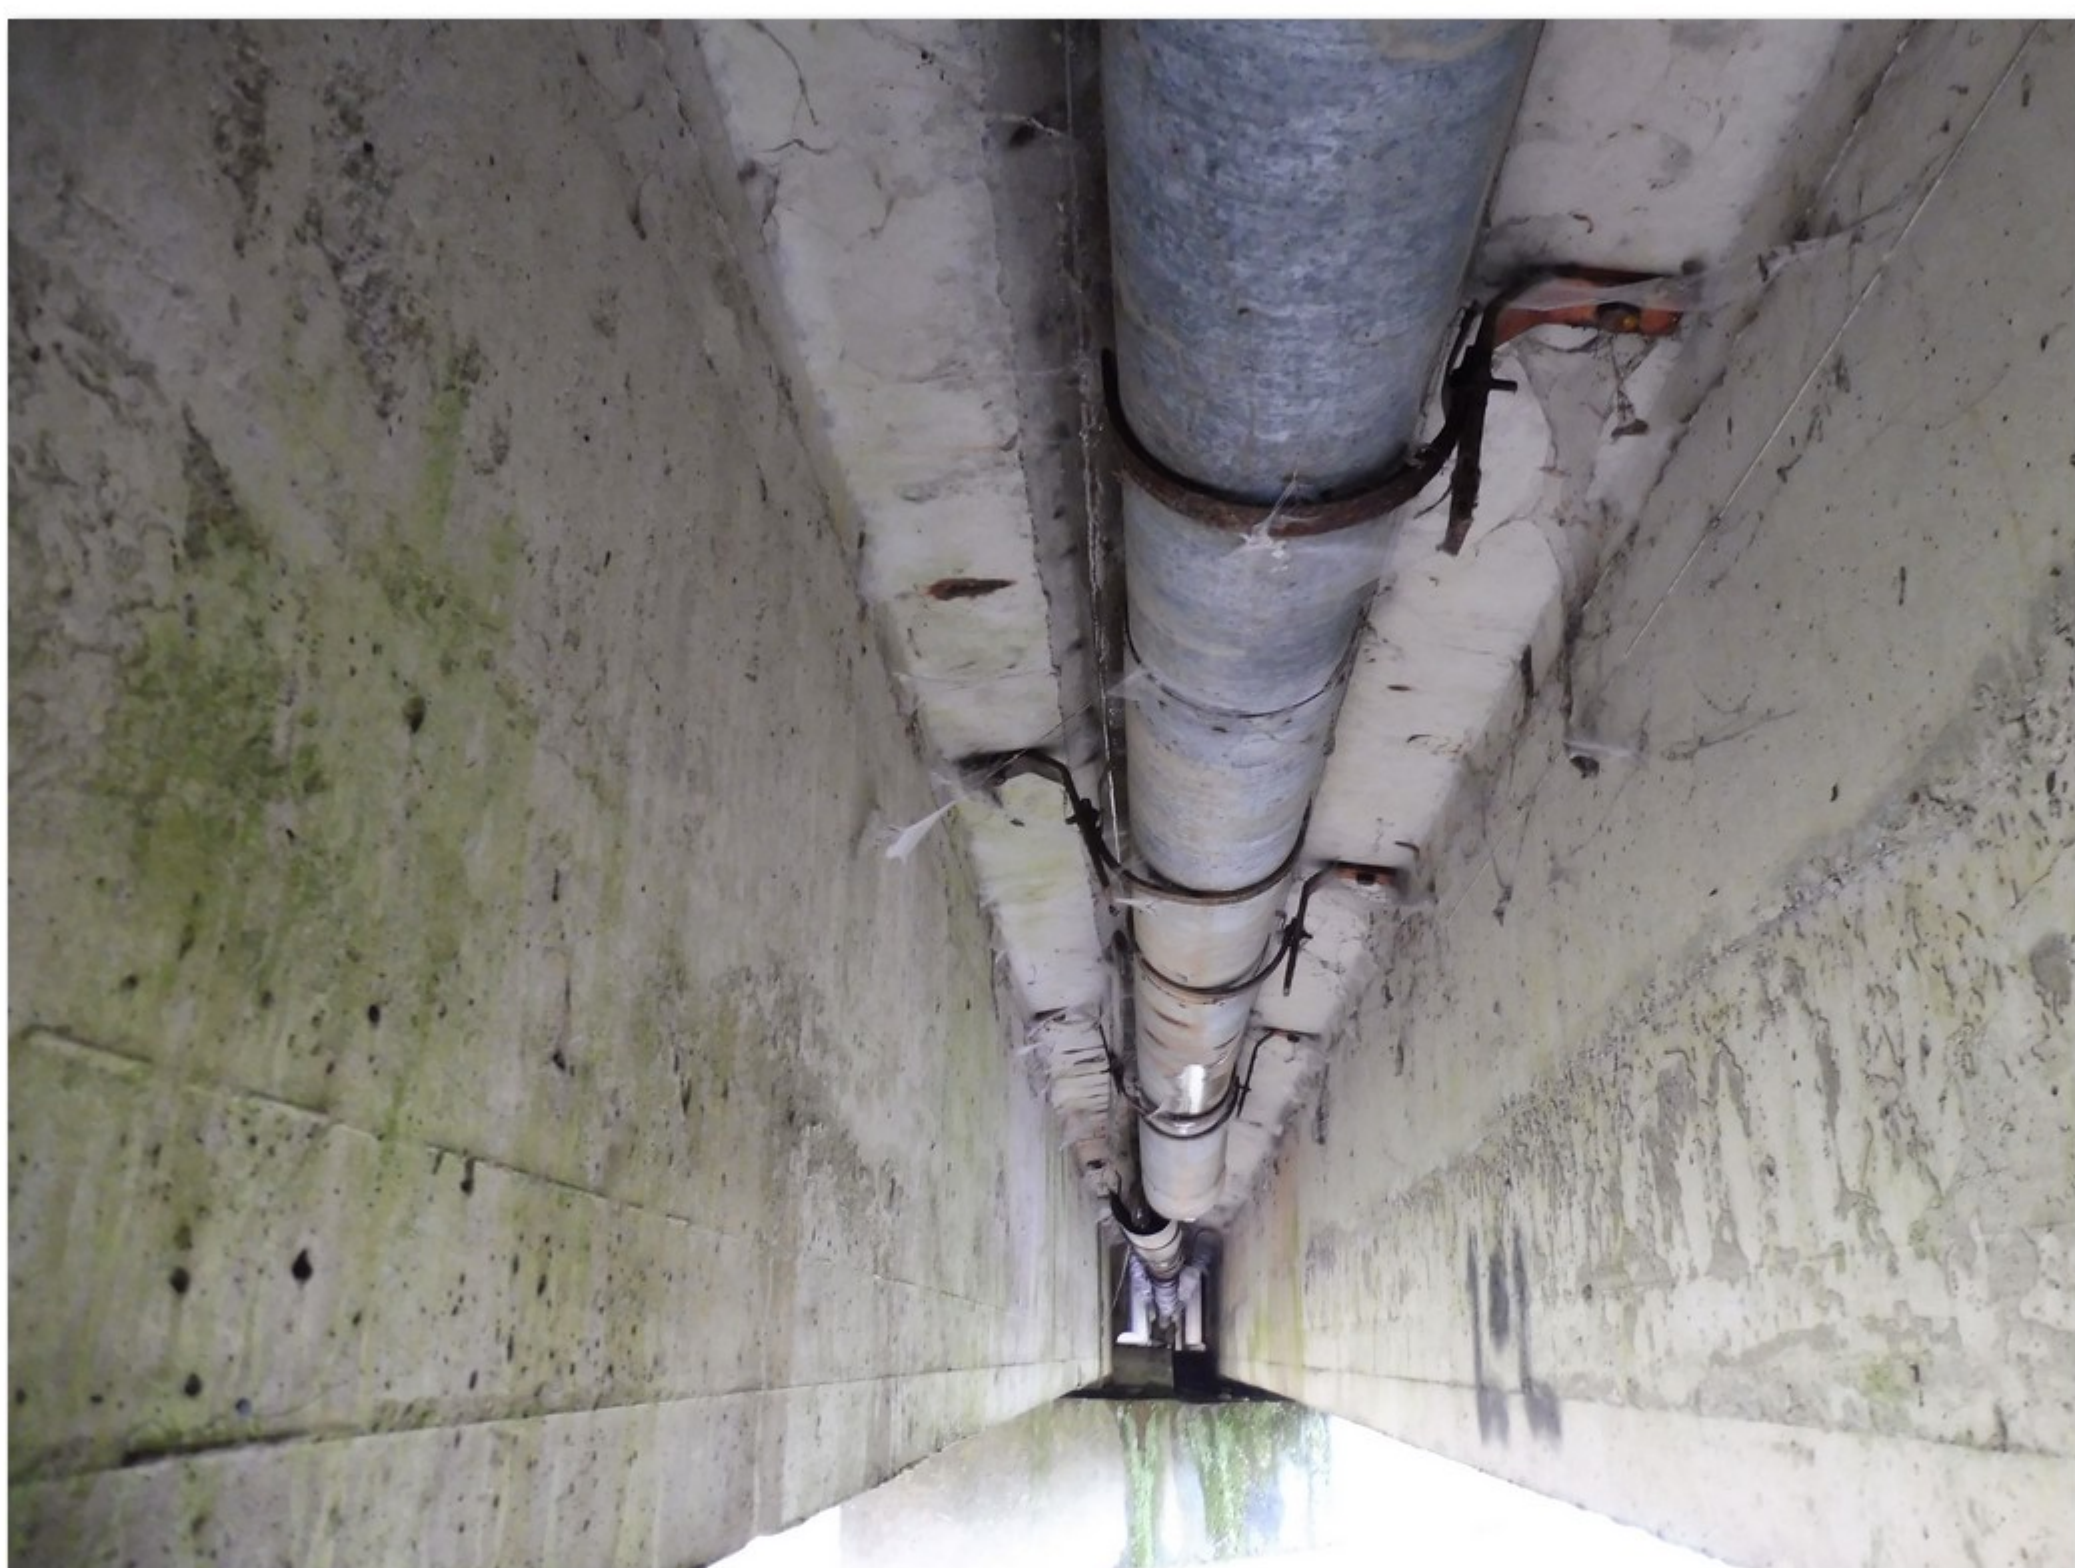
2.1-08 Podhled levé horní příruby nosníku č. 1.1 - stopy zatékání nezapraveným montážním otvorem

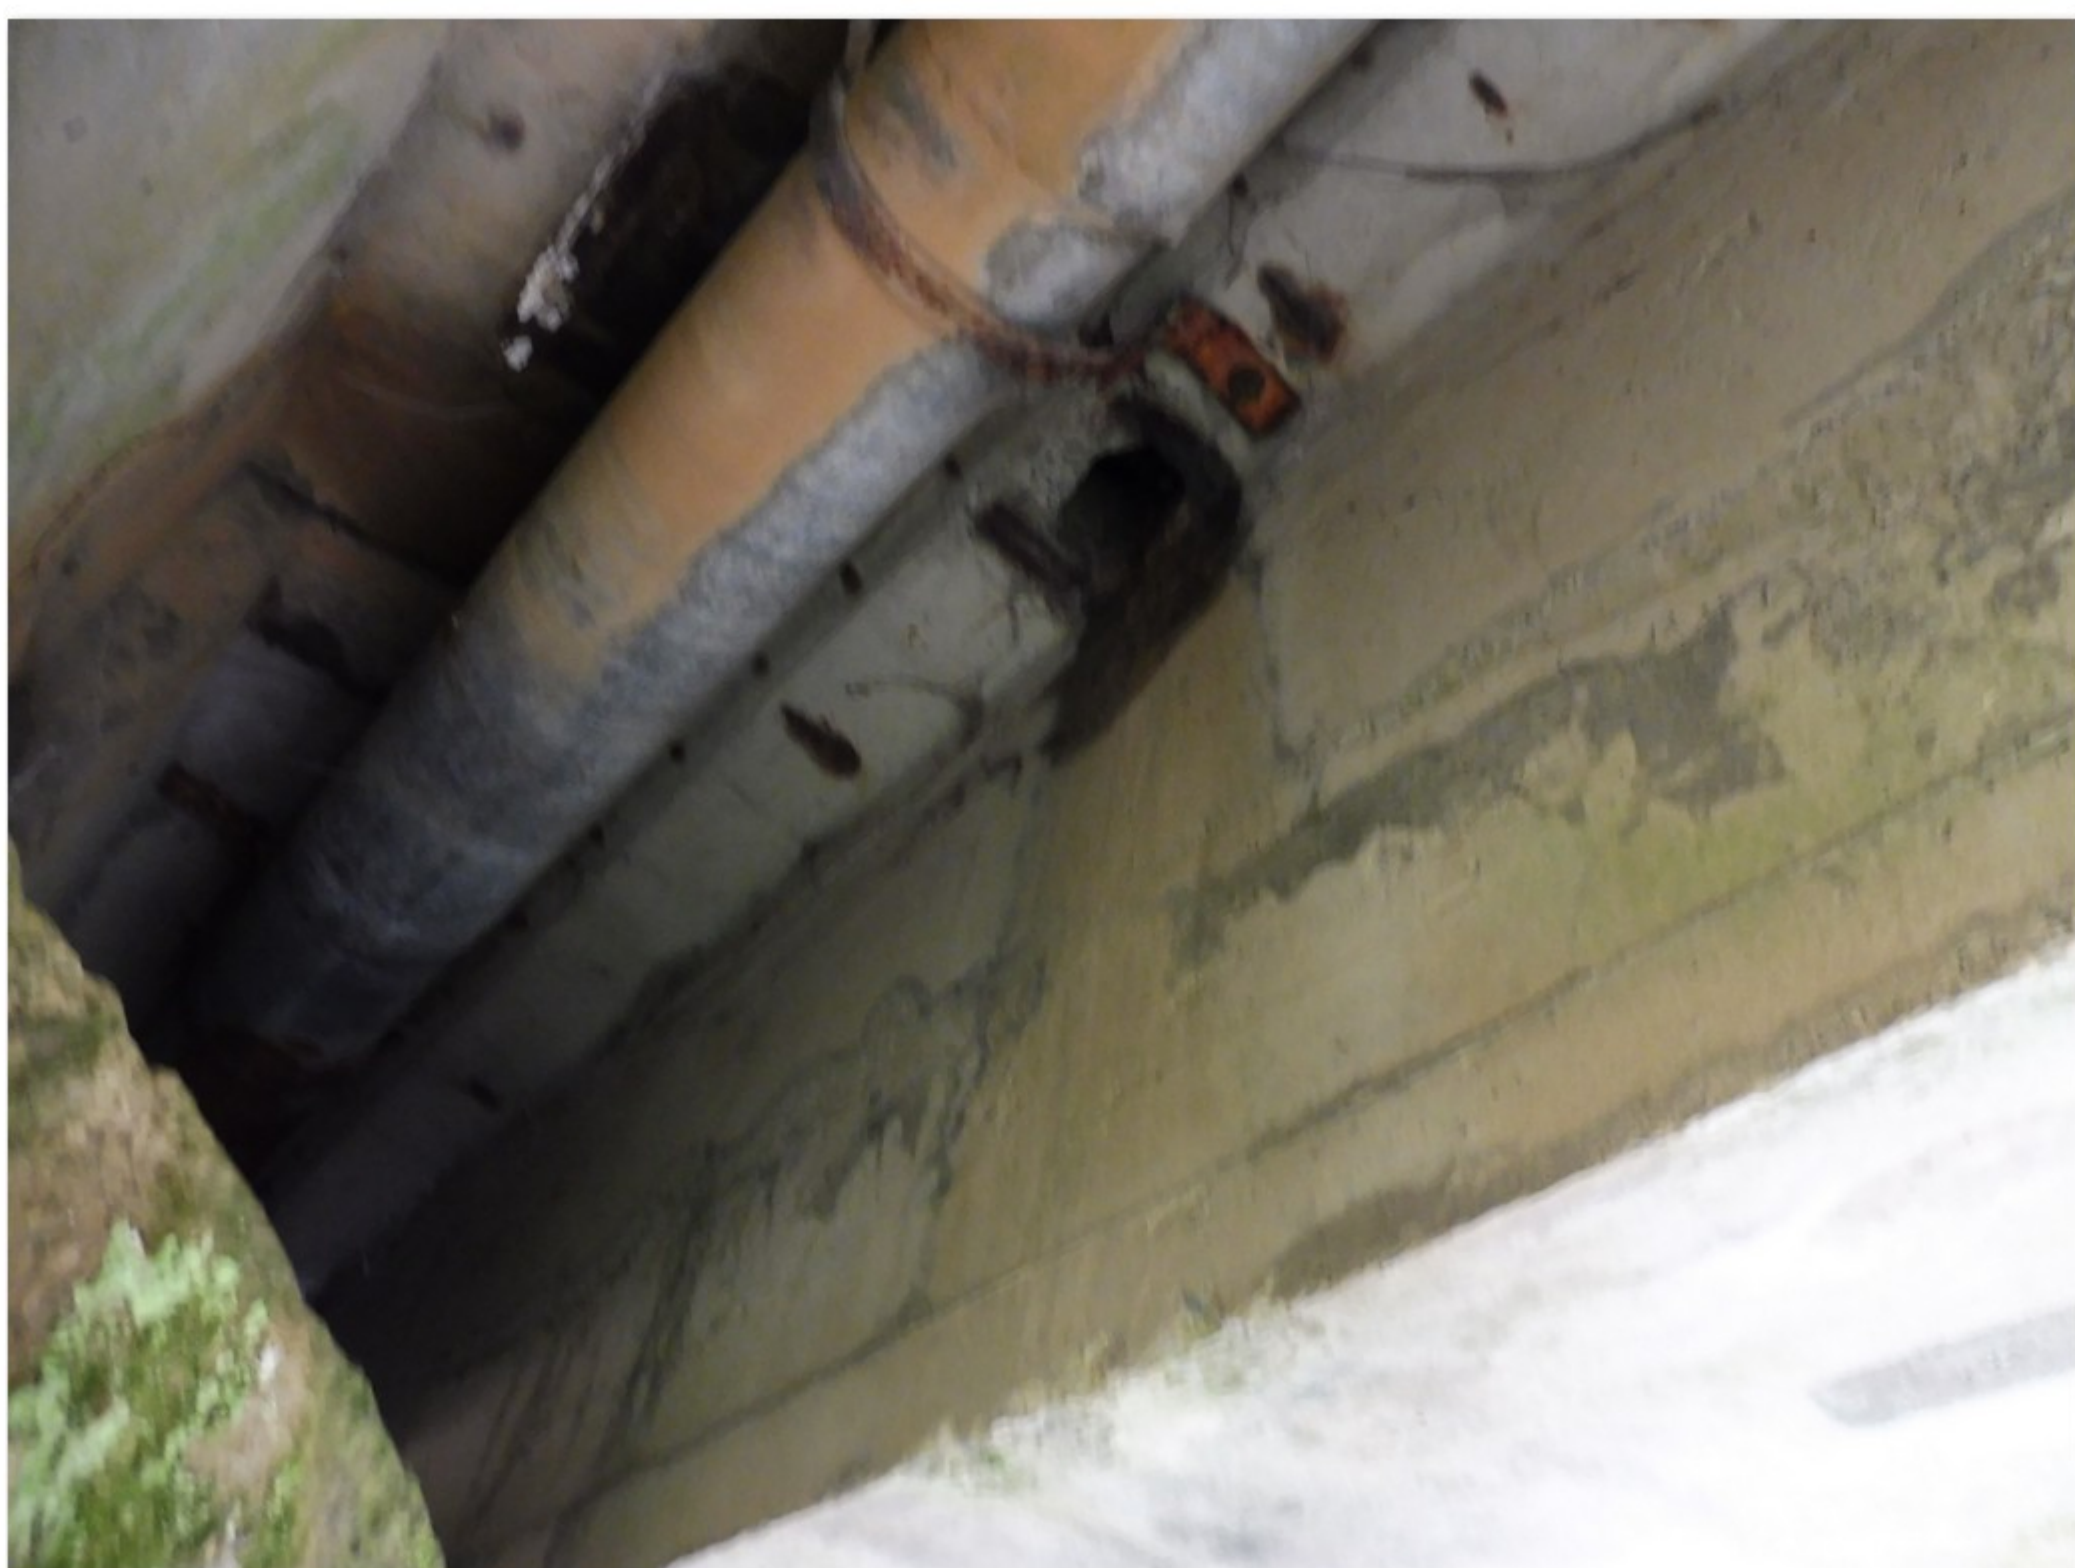
Na vnějších plochách nosníků obnažená betonářská výztuž s nedostatečným krytím, beton odlomený působením rozpínavých účinků korozních zplodin. Výskyt poruch celoplošně na dně a horních přírubách, lokálně na boku. Závažnost poruch „Z2“.

2.1-24 Detail fotografie č. 2.2-03 - korodující výztuž s nedostatečným krytím - beton odlomený působením rozpínavých účinků korozních zplodin

Navrhované opatření: doporučuji poškozená místa sanovat.

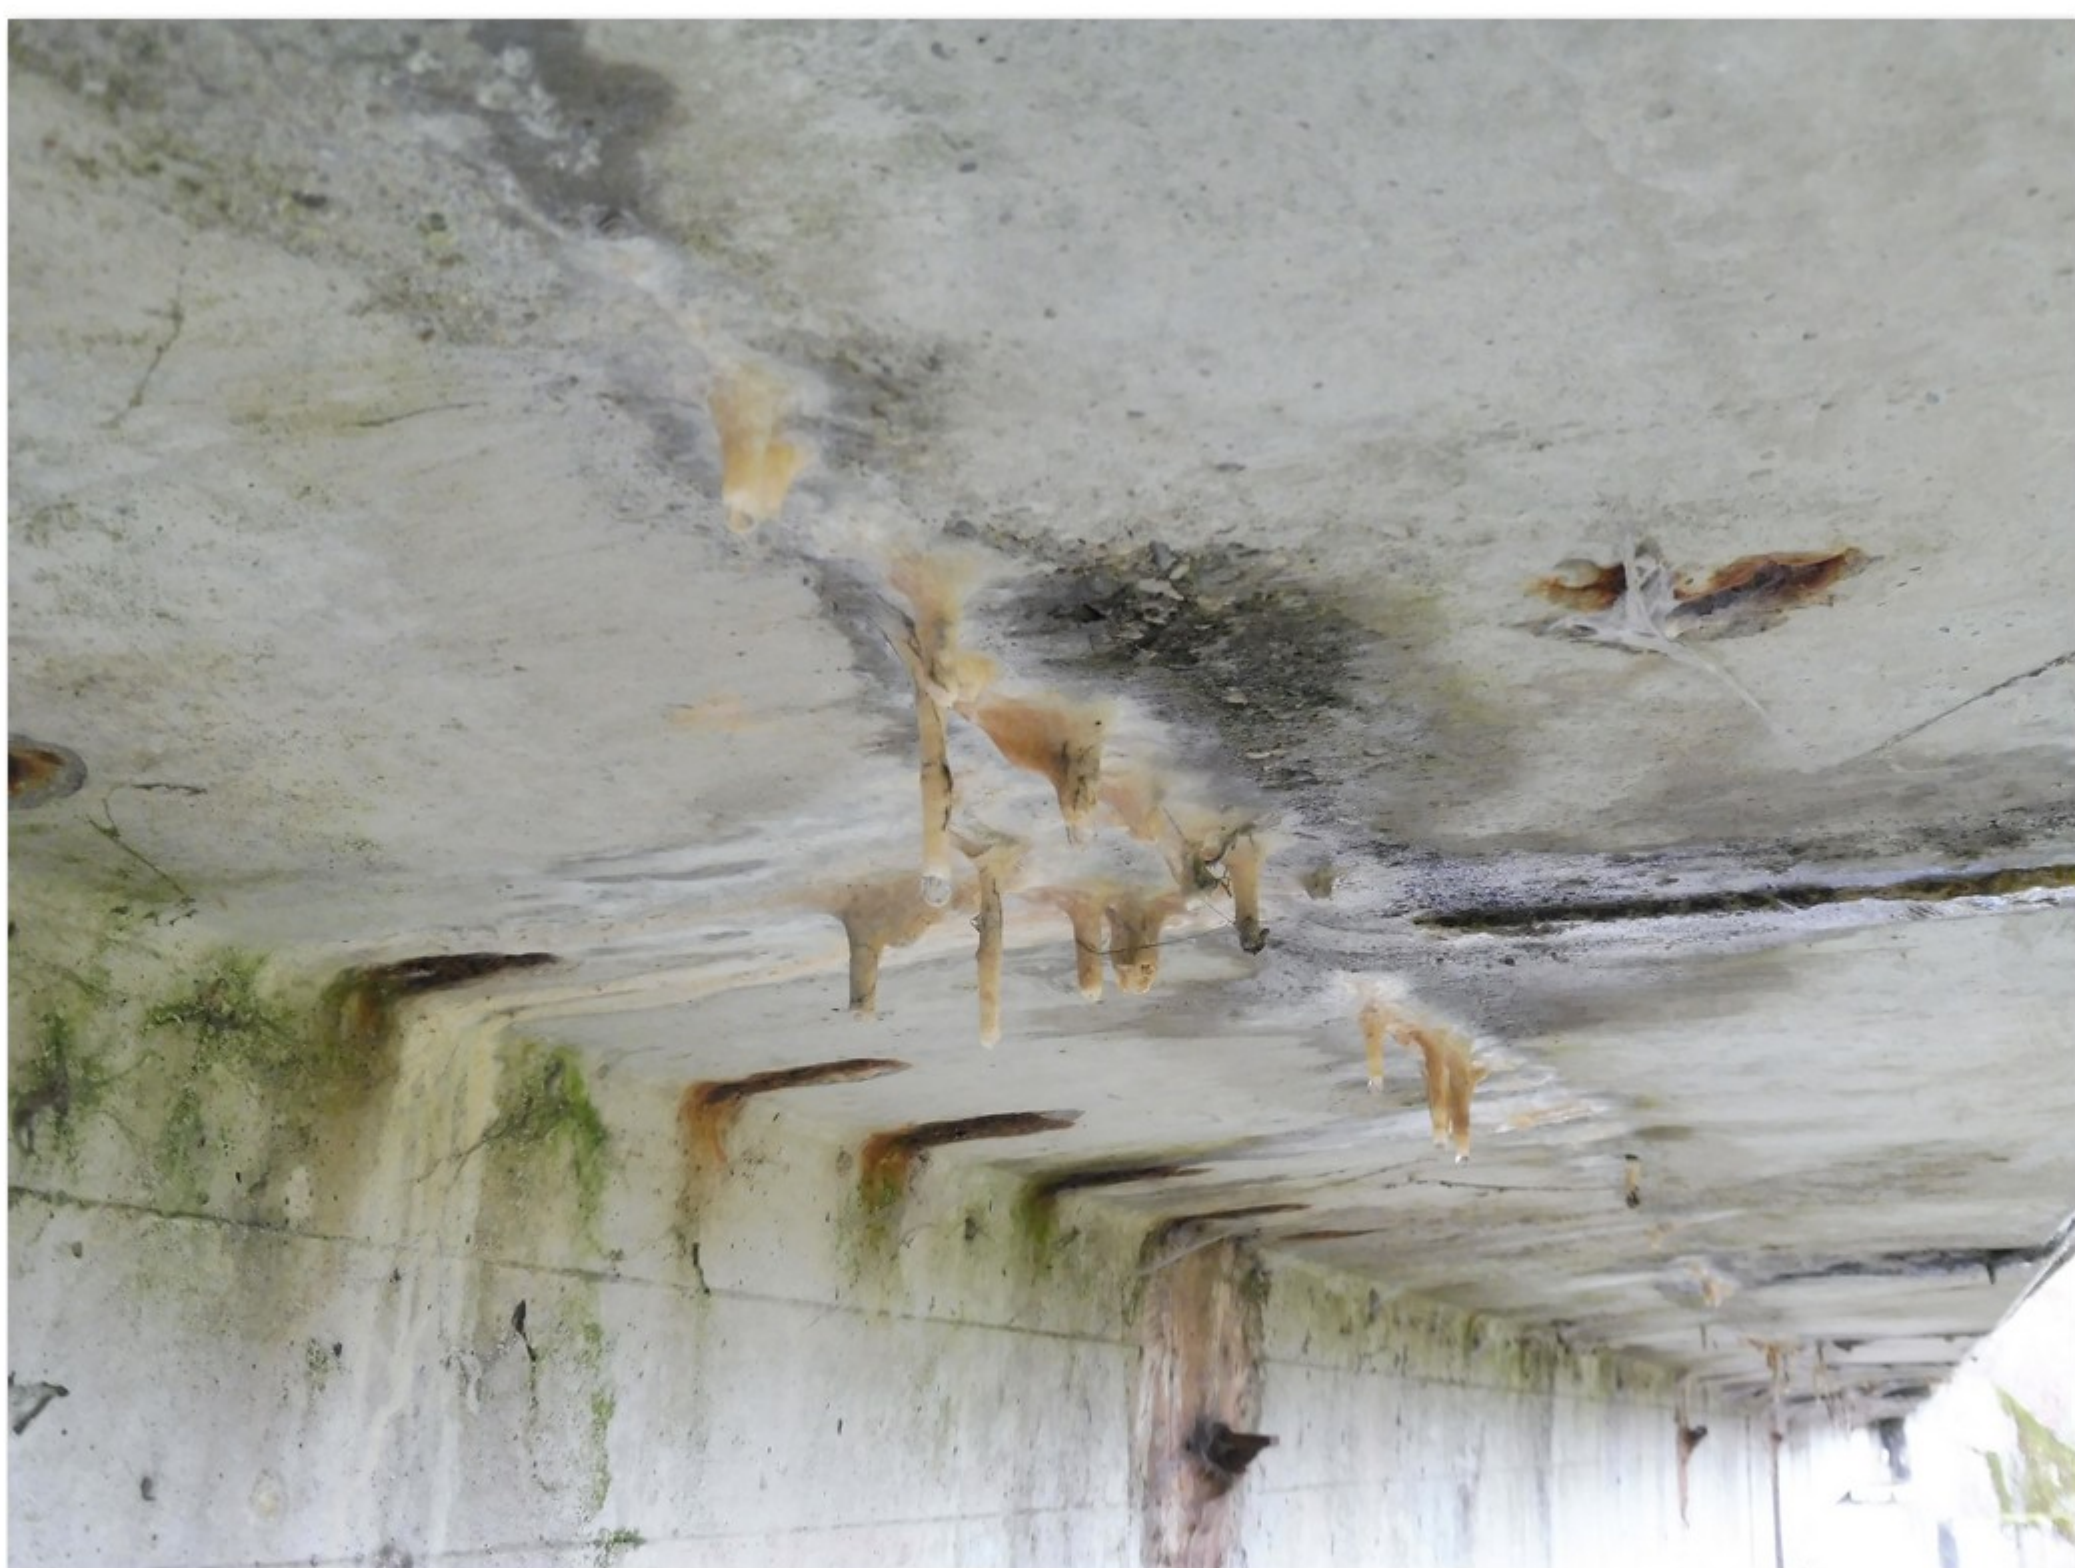
Známky zatékání v podélných spárách mezi nosníky a římsovými konzolami. Výskyt poruchy po celé délce mostu, na mnoha místech výluhy a krápníky. Mnohá místa v době prohlídky mokrá. Bez korozních zplodin. Příčinou je porucha izolace. Závažnost poruchy „Z2“.

2.1-28 Detail fotografie č. 2.1-27 - v podélné spáře mezi nosníkem a prefabrikovanými konzolami trhliny s výluhy a krápníky

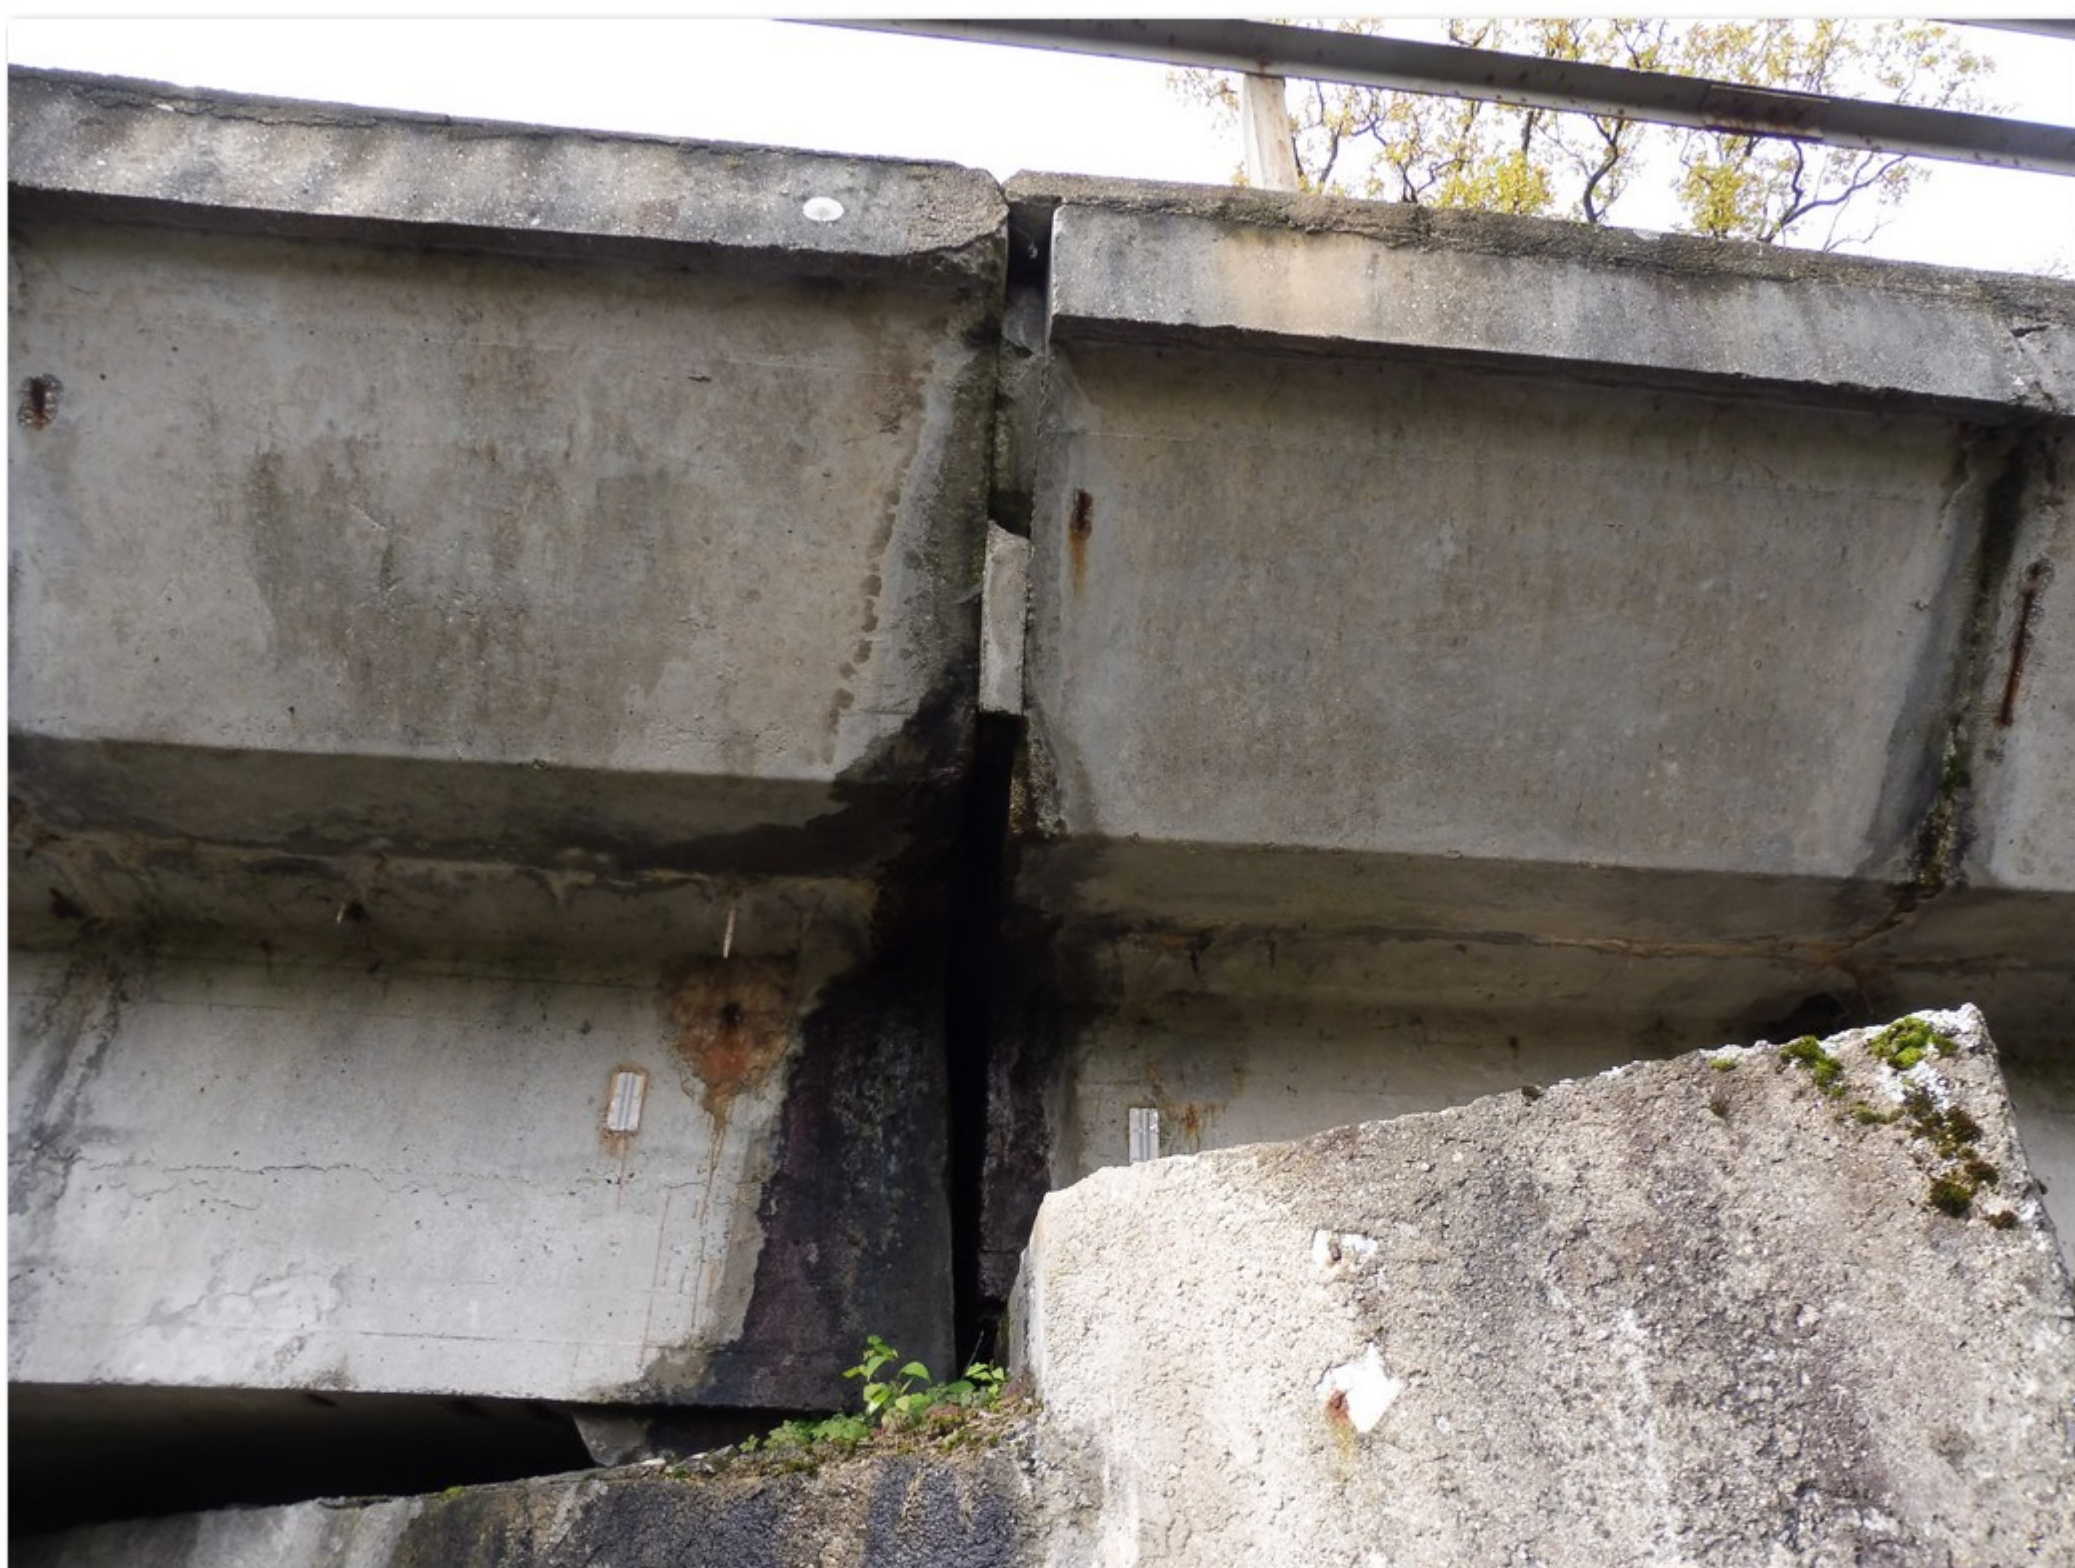
2.1-30 Pravá stěna nosníku č. 1.2 - zatékání - korodující výztuž s nedostatečným krytím - beton odlomený působením rozpínavých účinků korozních zplodin

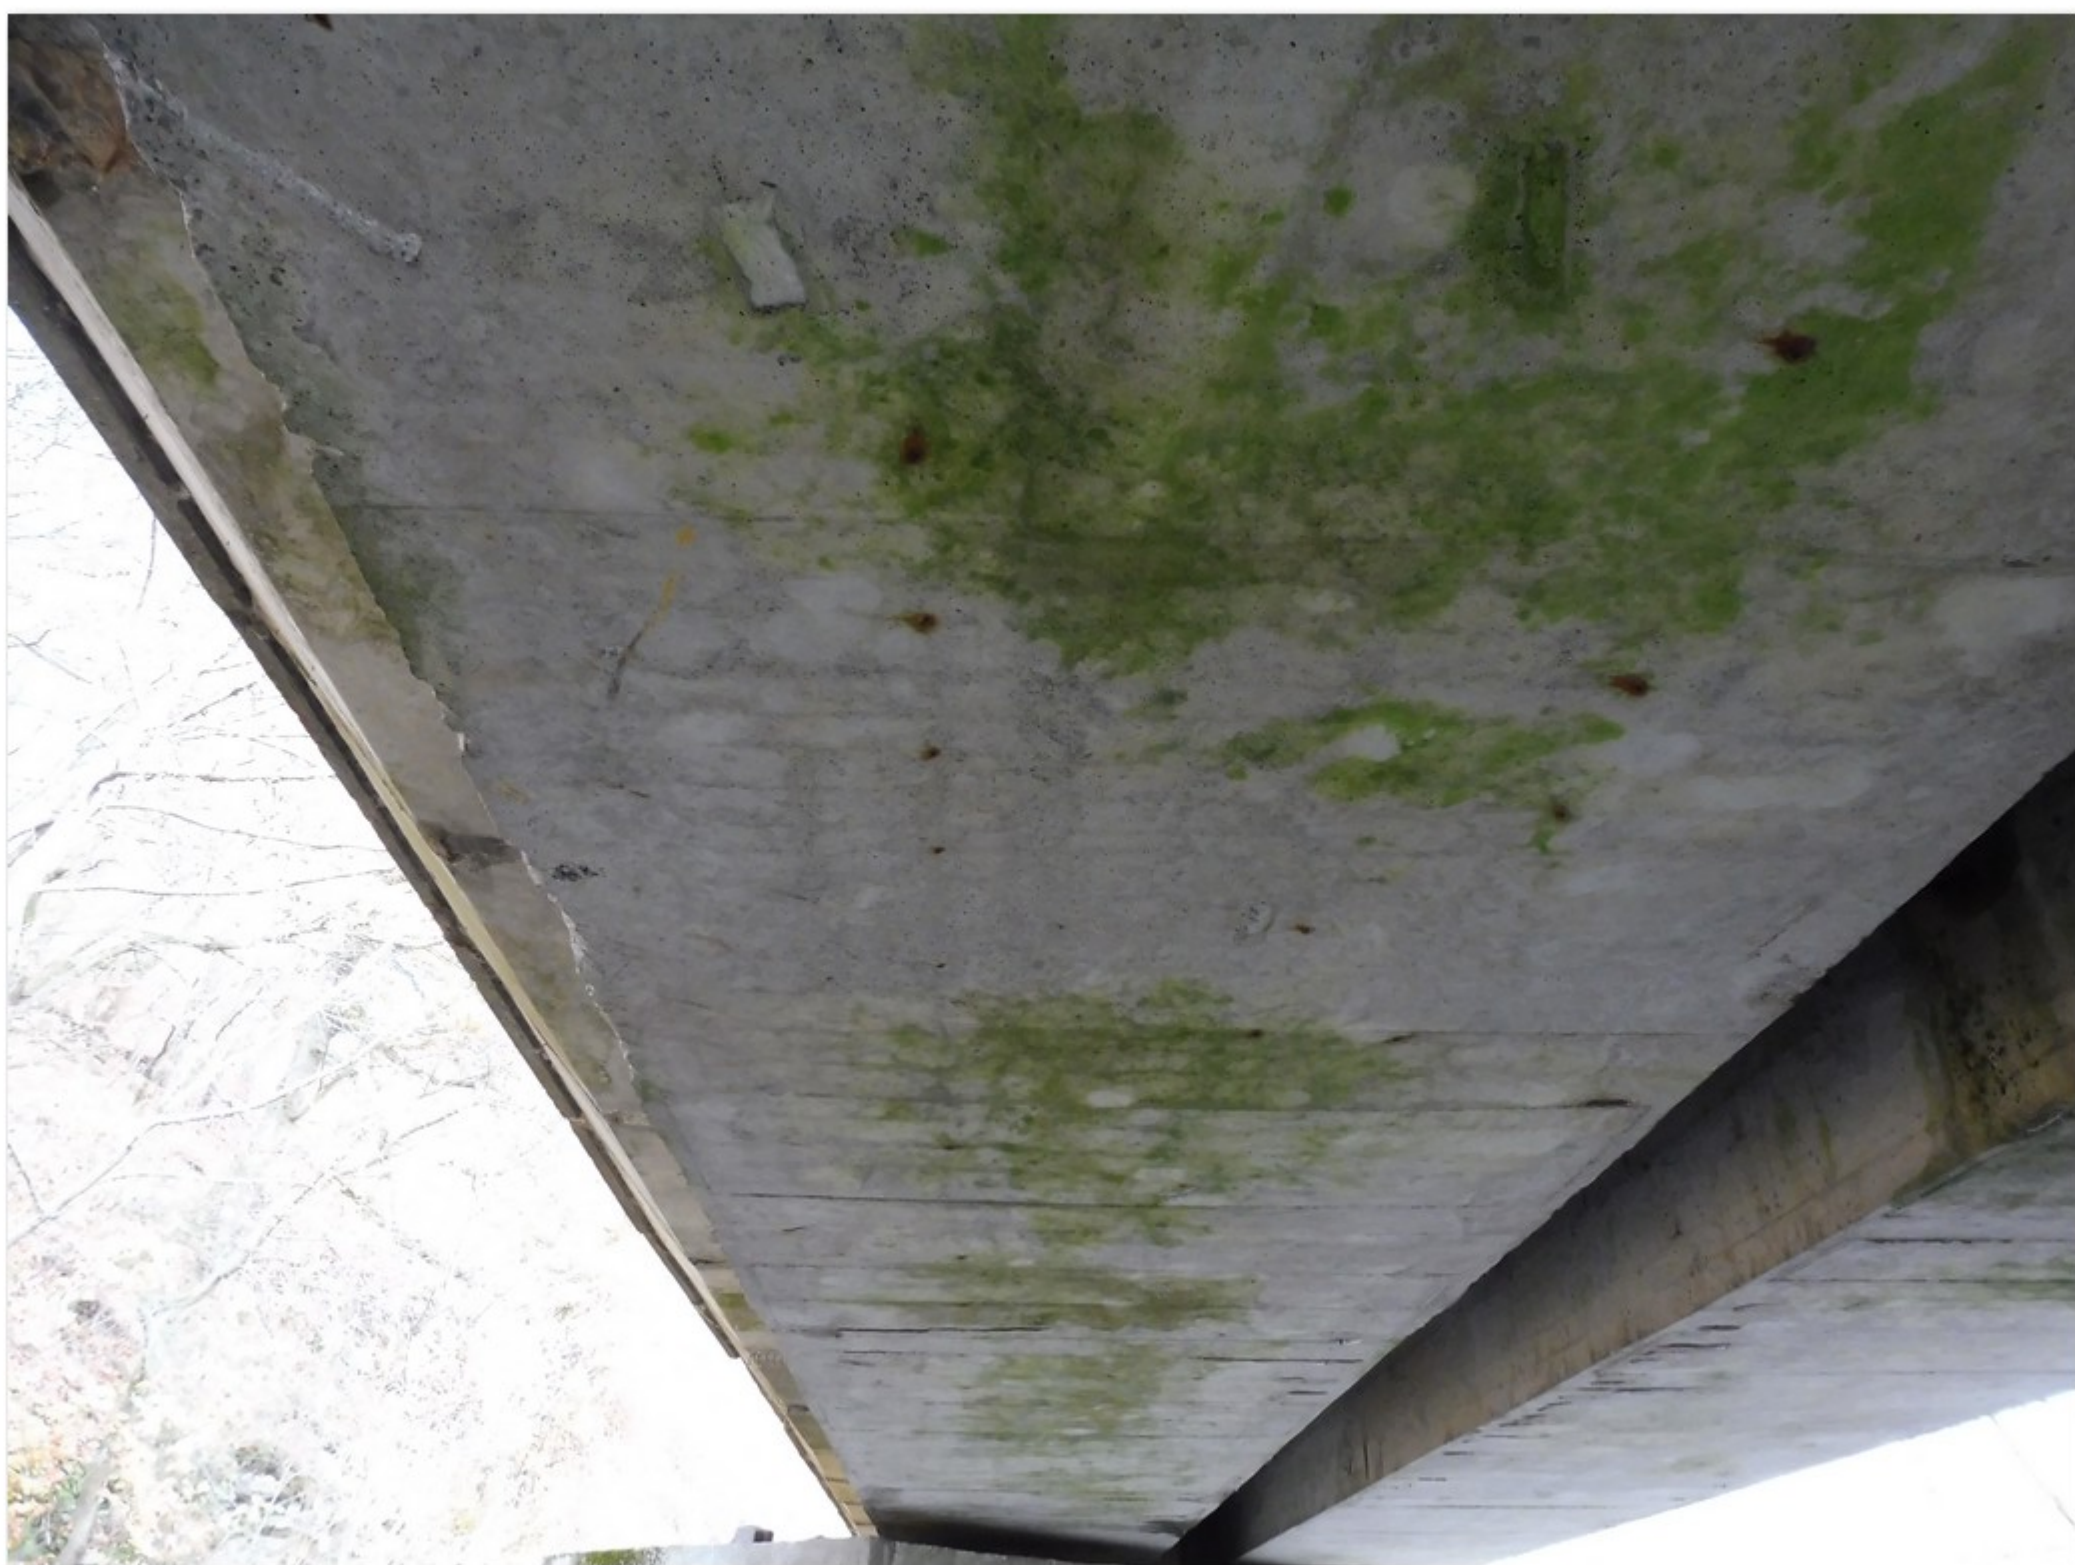
2.1-43 Podhled levé horní příruby nosníku č. 2.1 - korodující výztuž s nedostatečným krytím - beton odlomený působením rozpínavých účinků korozních
