Správa železnic, státní organizace

SHP TS s.r.o.

ZPRÁVA Z PODROBNÉ VIZUÁLNÍ PROHLÍDKY

MOST PŘES ŘEKU BYSTŘIČKA V HLUBOČKÁCH			
TÚ 2191 Olomouc hl. n. - Krnov		Evid. km 12,897	
Objekt: most	Širá trať	Vžitý název:	
Počet otvorů: 3	Počet kolejí na mostě: 1	Elektrizace: ne	
Rychlost na mostě / traťová: 70 / 70 km / h	Traťová třída zatížení s přidruženou rychlostí: C3 / 70	Datum prohlídky: 07. 11. 2019

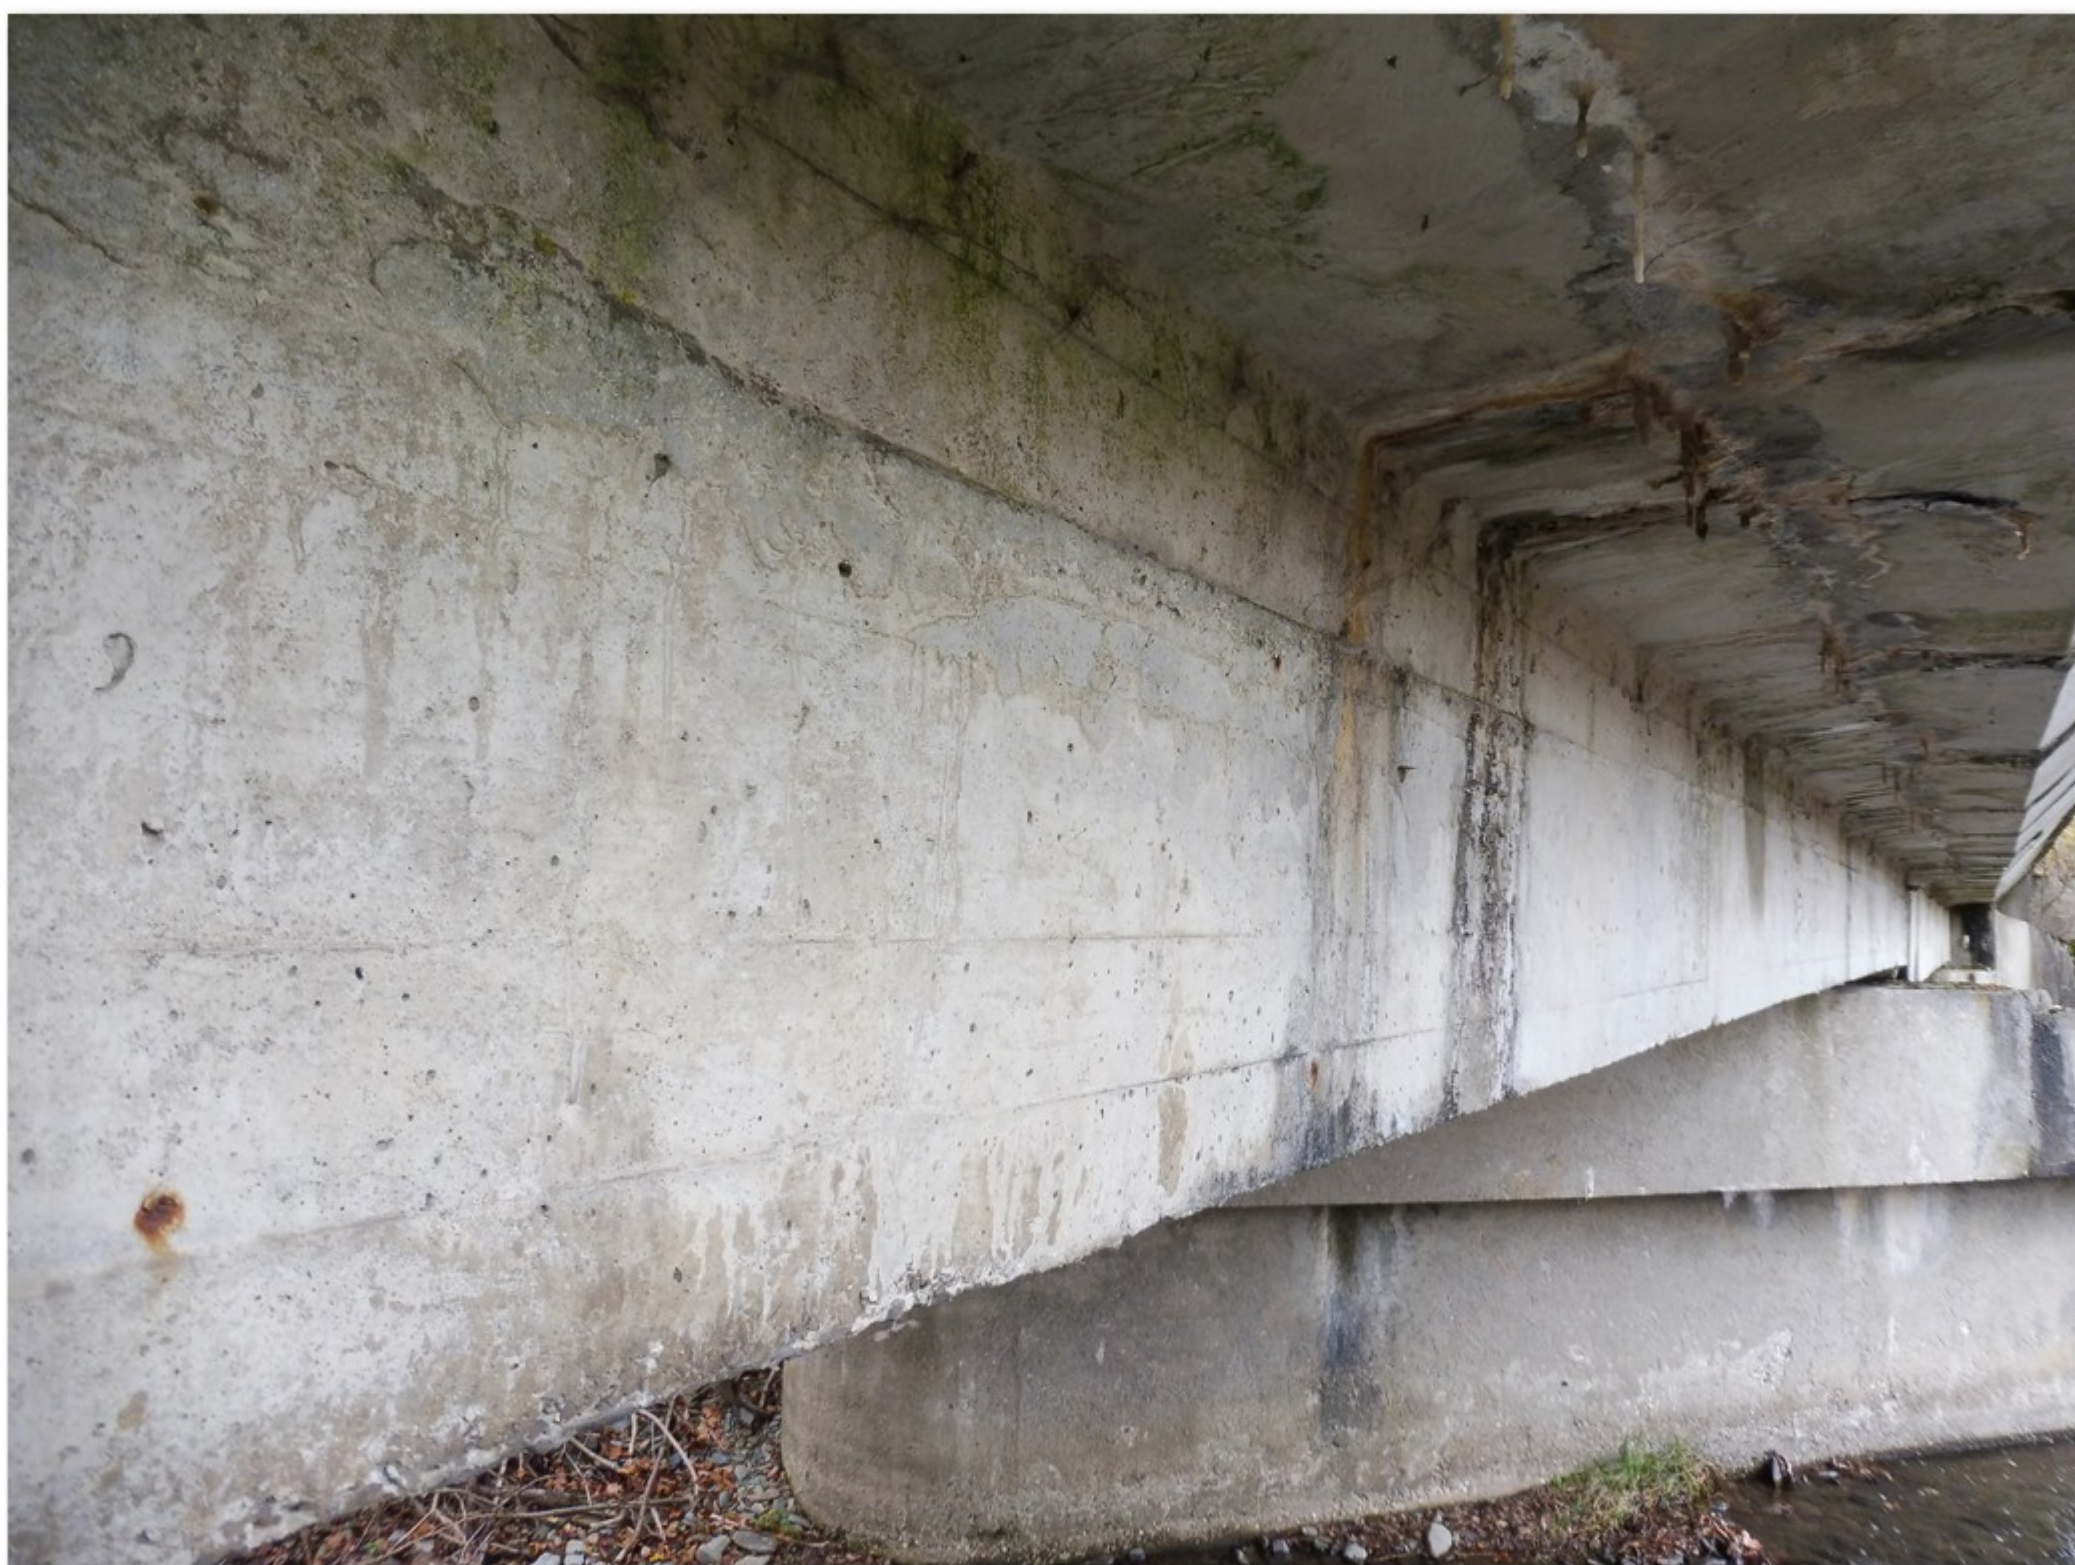
2.1-55 Detail fotografie č. 2.1-54 - korodující výztuž s nedostatečným krytím - beton odlomený působením rozpínavých účinků korozních zplodin

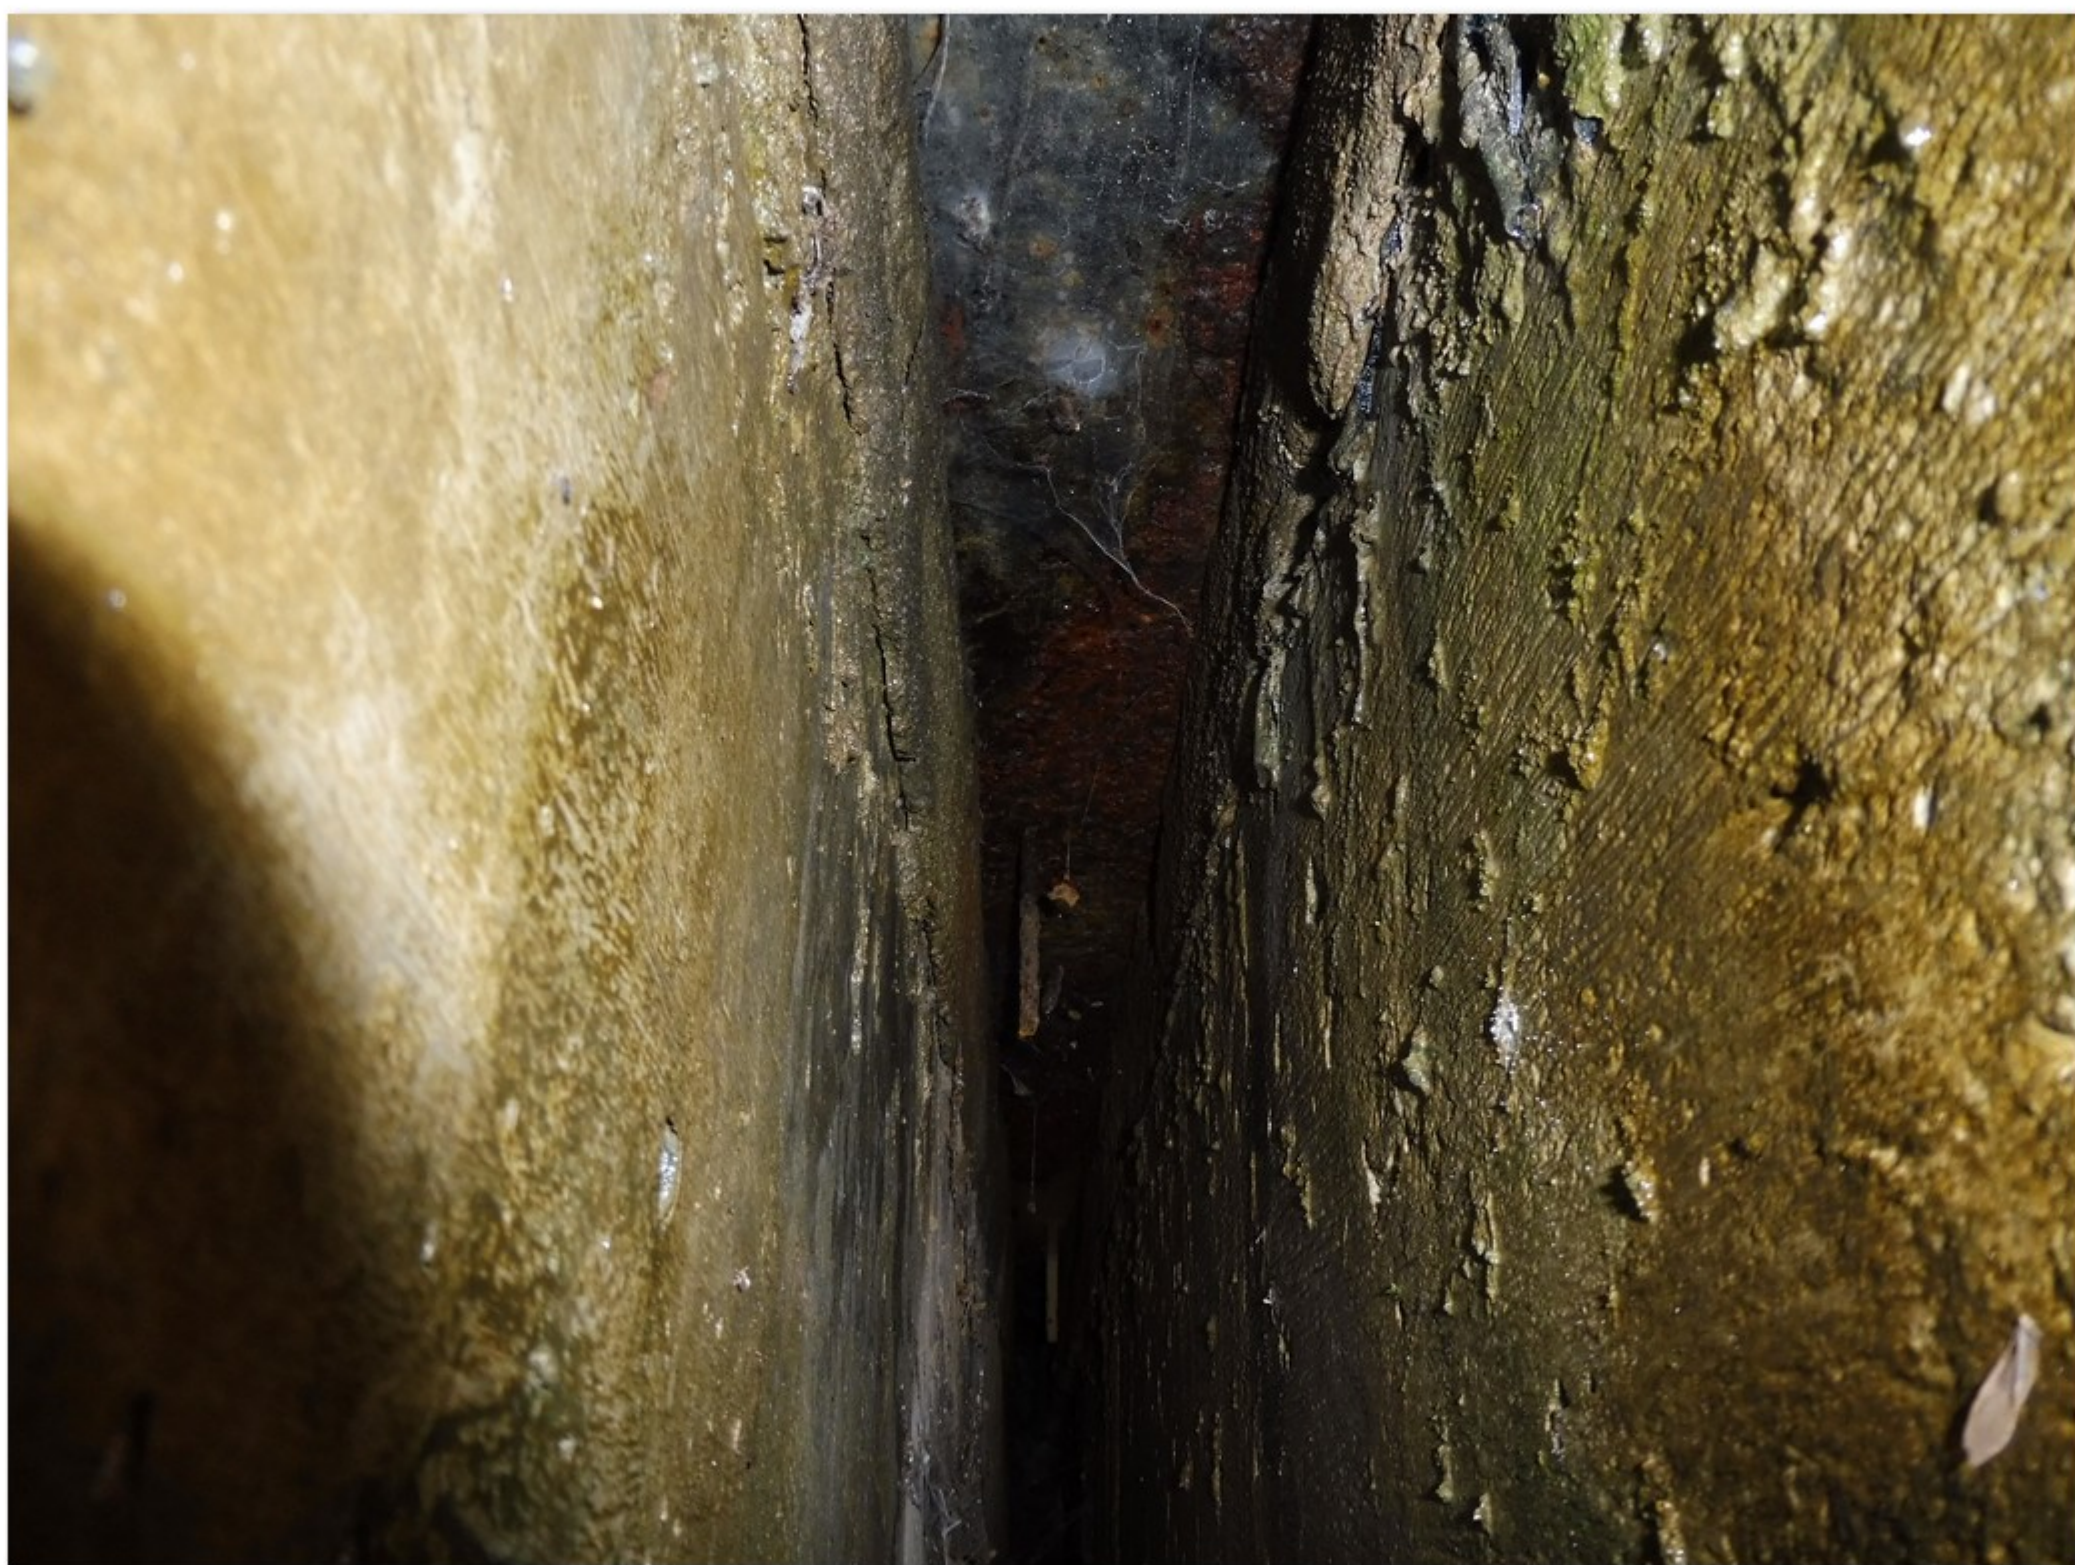
2.1-59 Detail fotografie č. 2.1-58 - zatékání v podélné spáře mezi nosníkem a prefabrikovanými konzolami - výluhy a krápníky

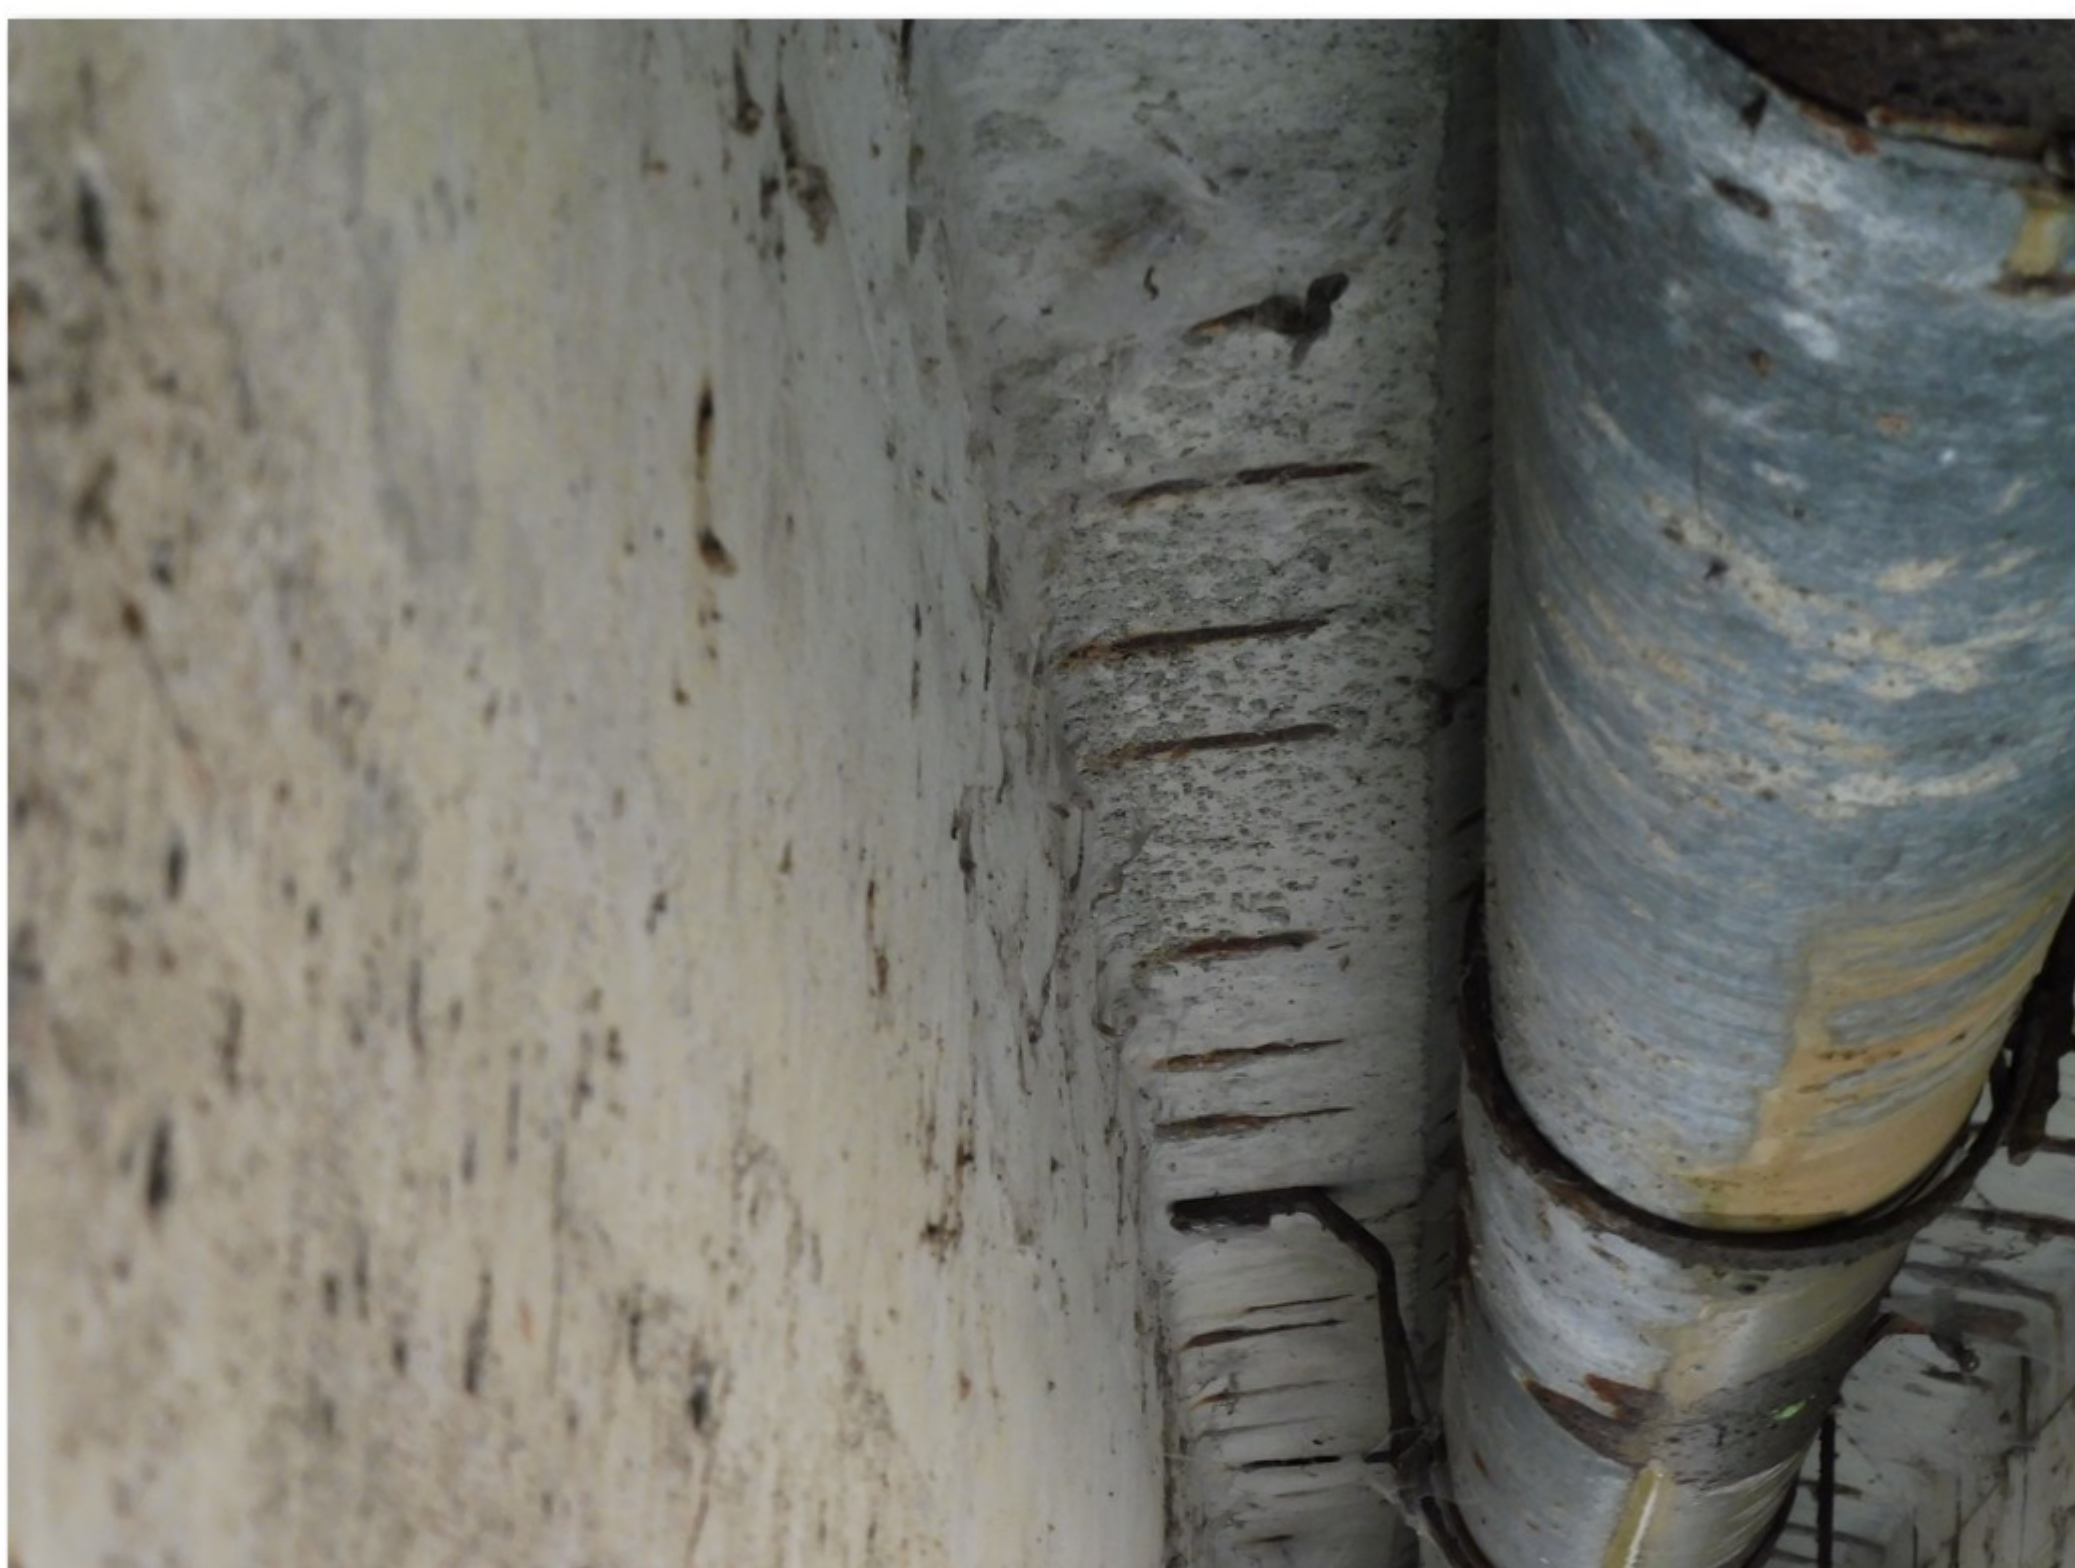
2.1-72 Levá stěna nosníku č. 3.2 - zatékání nezapraveným montážním otvorem

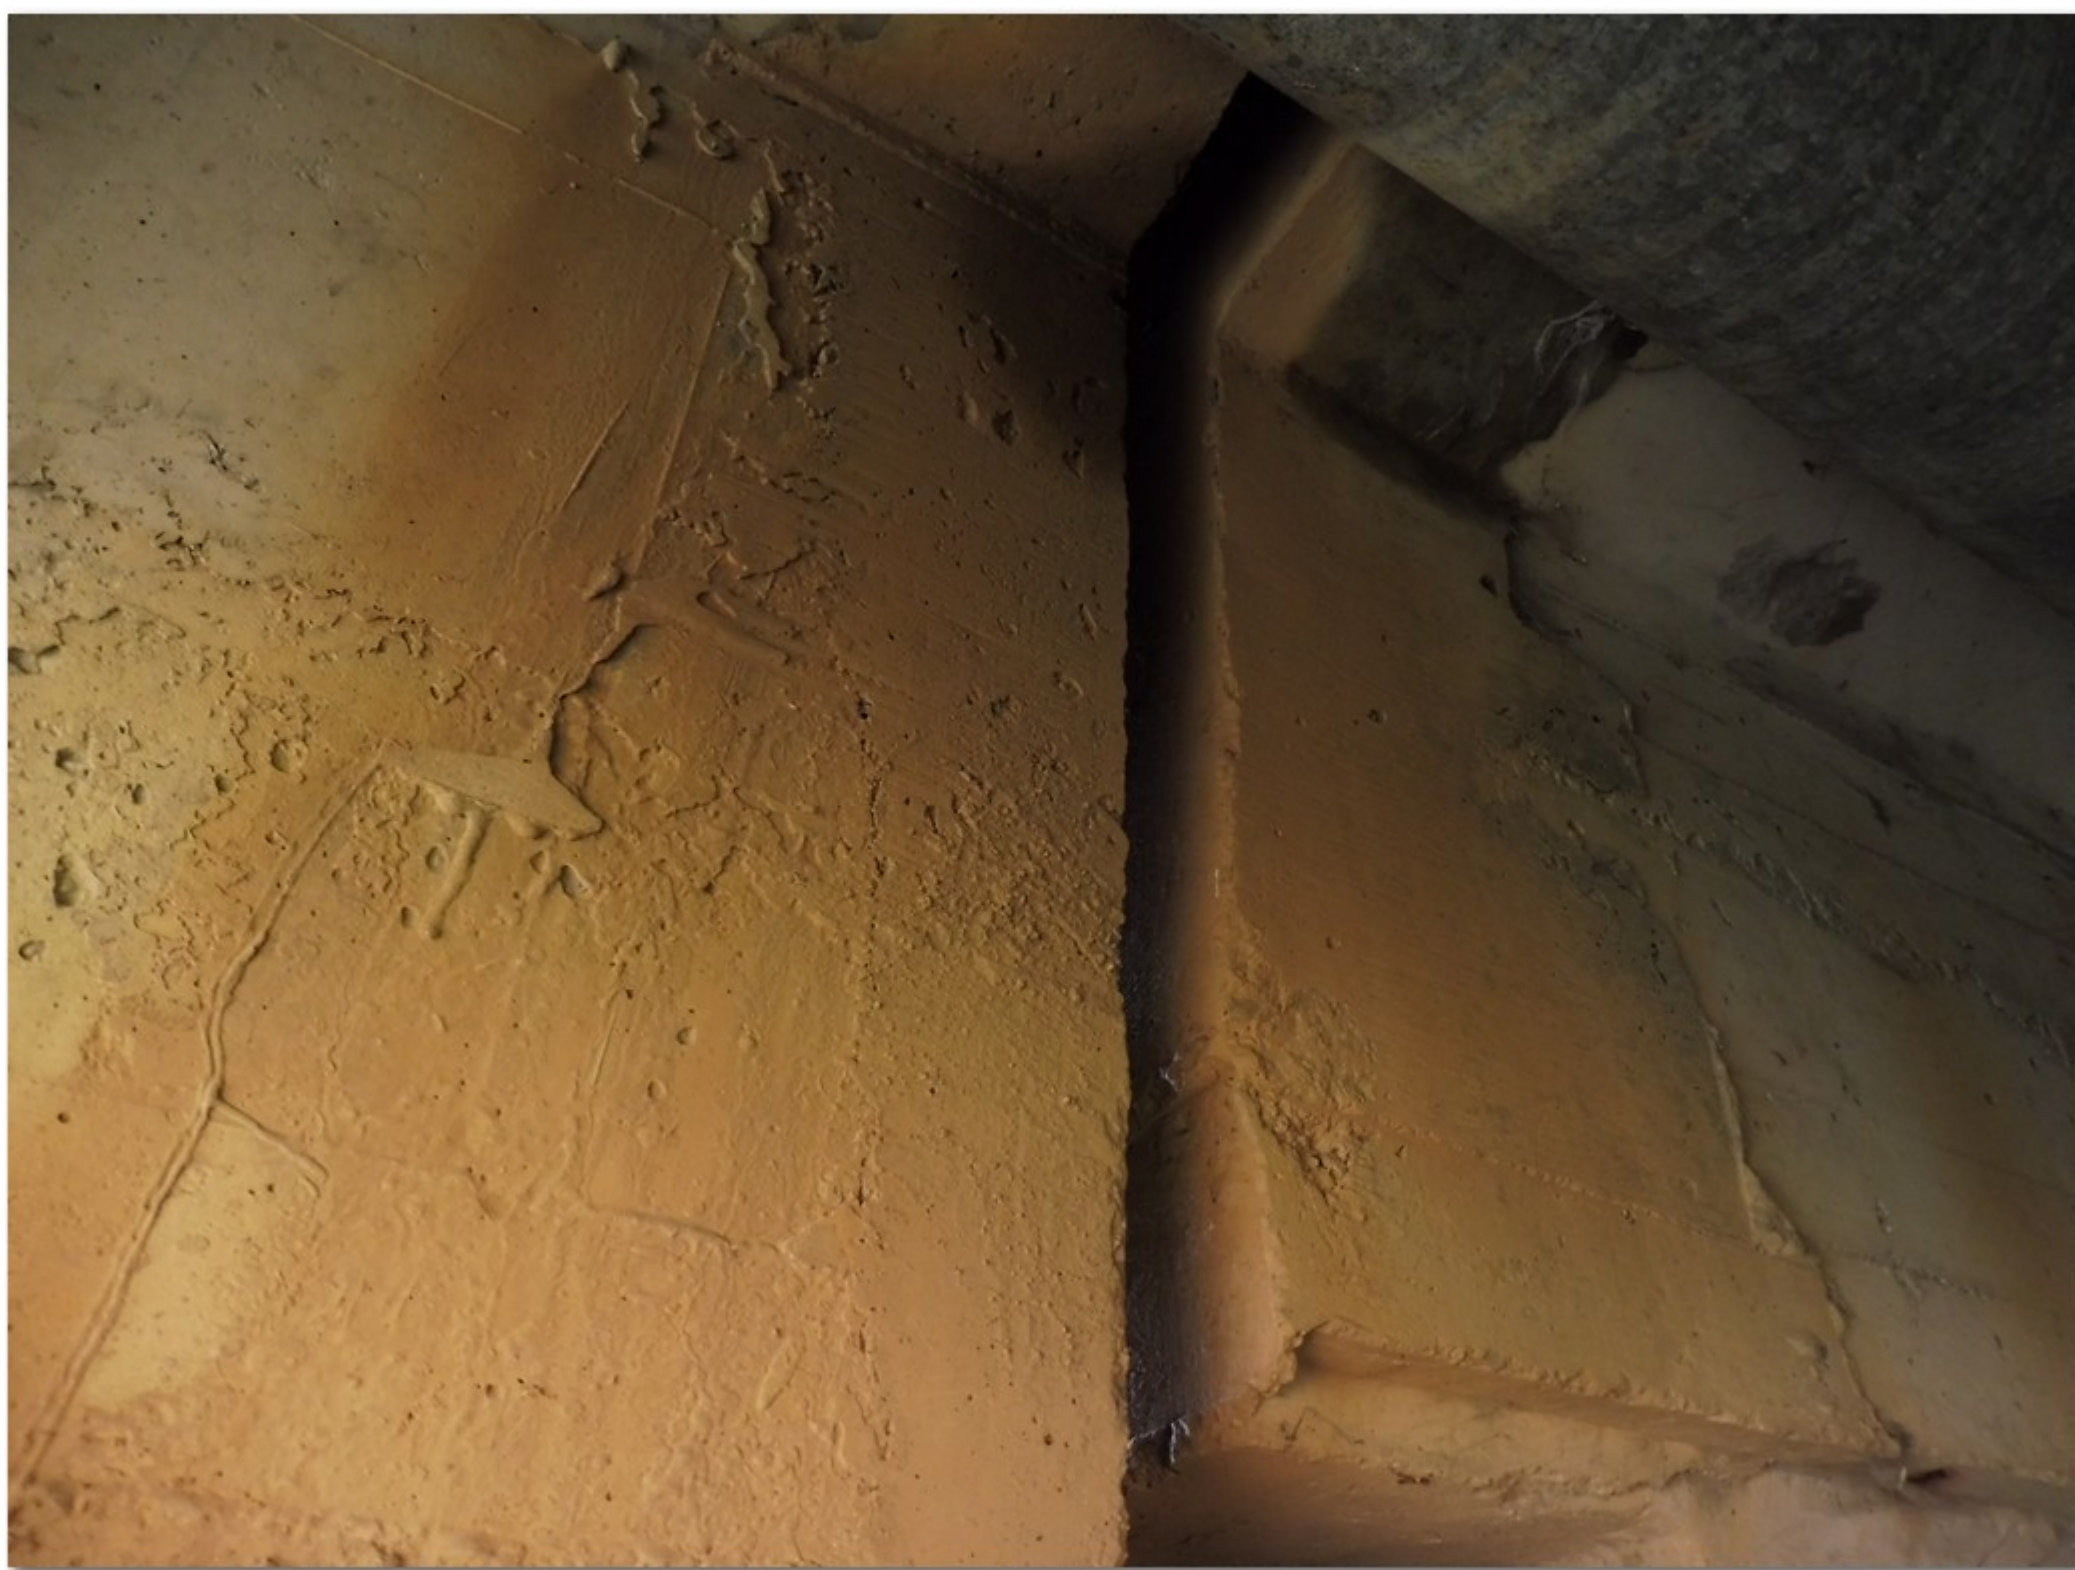
2.1-73 Podhled levé horní příruby nosníku č. 3.2 - korodující výztuž s nedostatečným krytím - beton odlomený působením rozpínavých účinků korozních

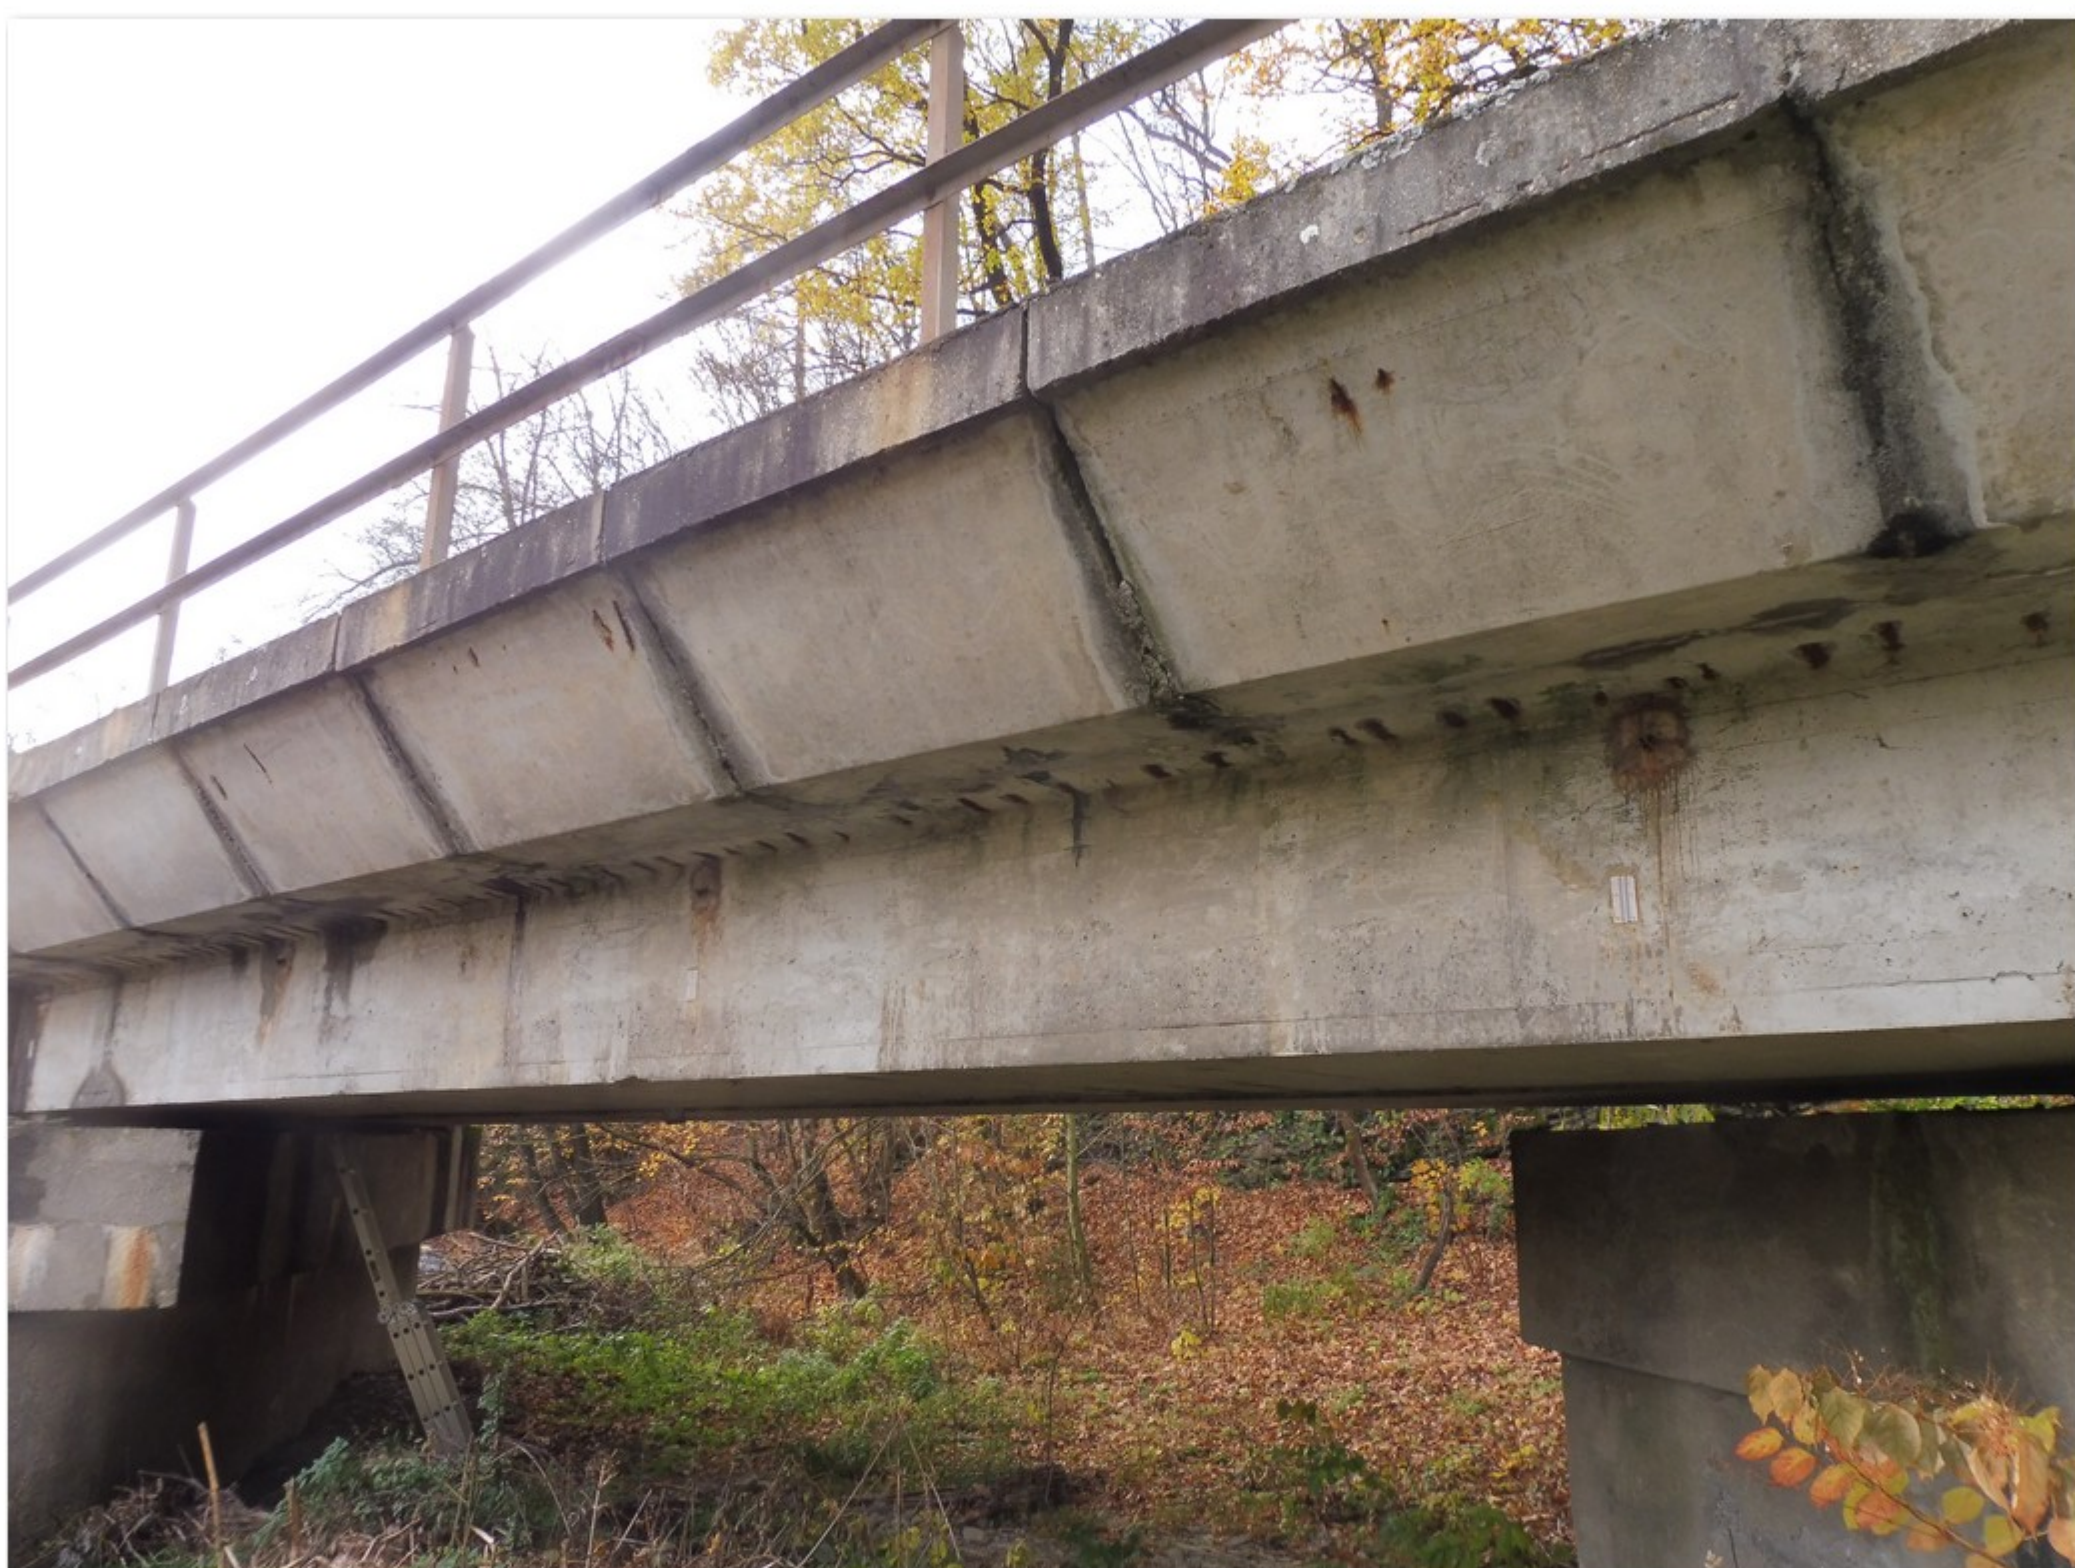
Mechanicky poškozený beton ve dně nosníku č. 3.2. Závažnost poruchy „Z1“.

2.1-78 Dno nosníku č. 3.2 - mechanické poškození

Navrhované opatření: doporučuji poškozené místo sanovat.

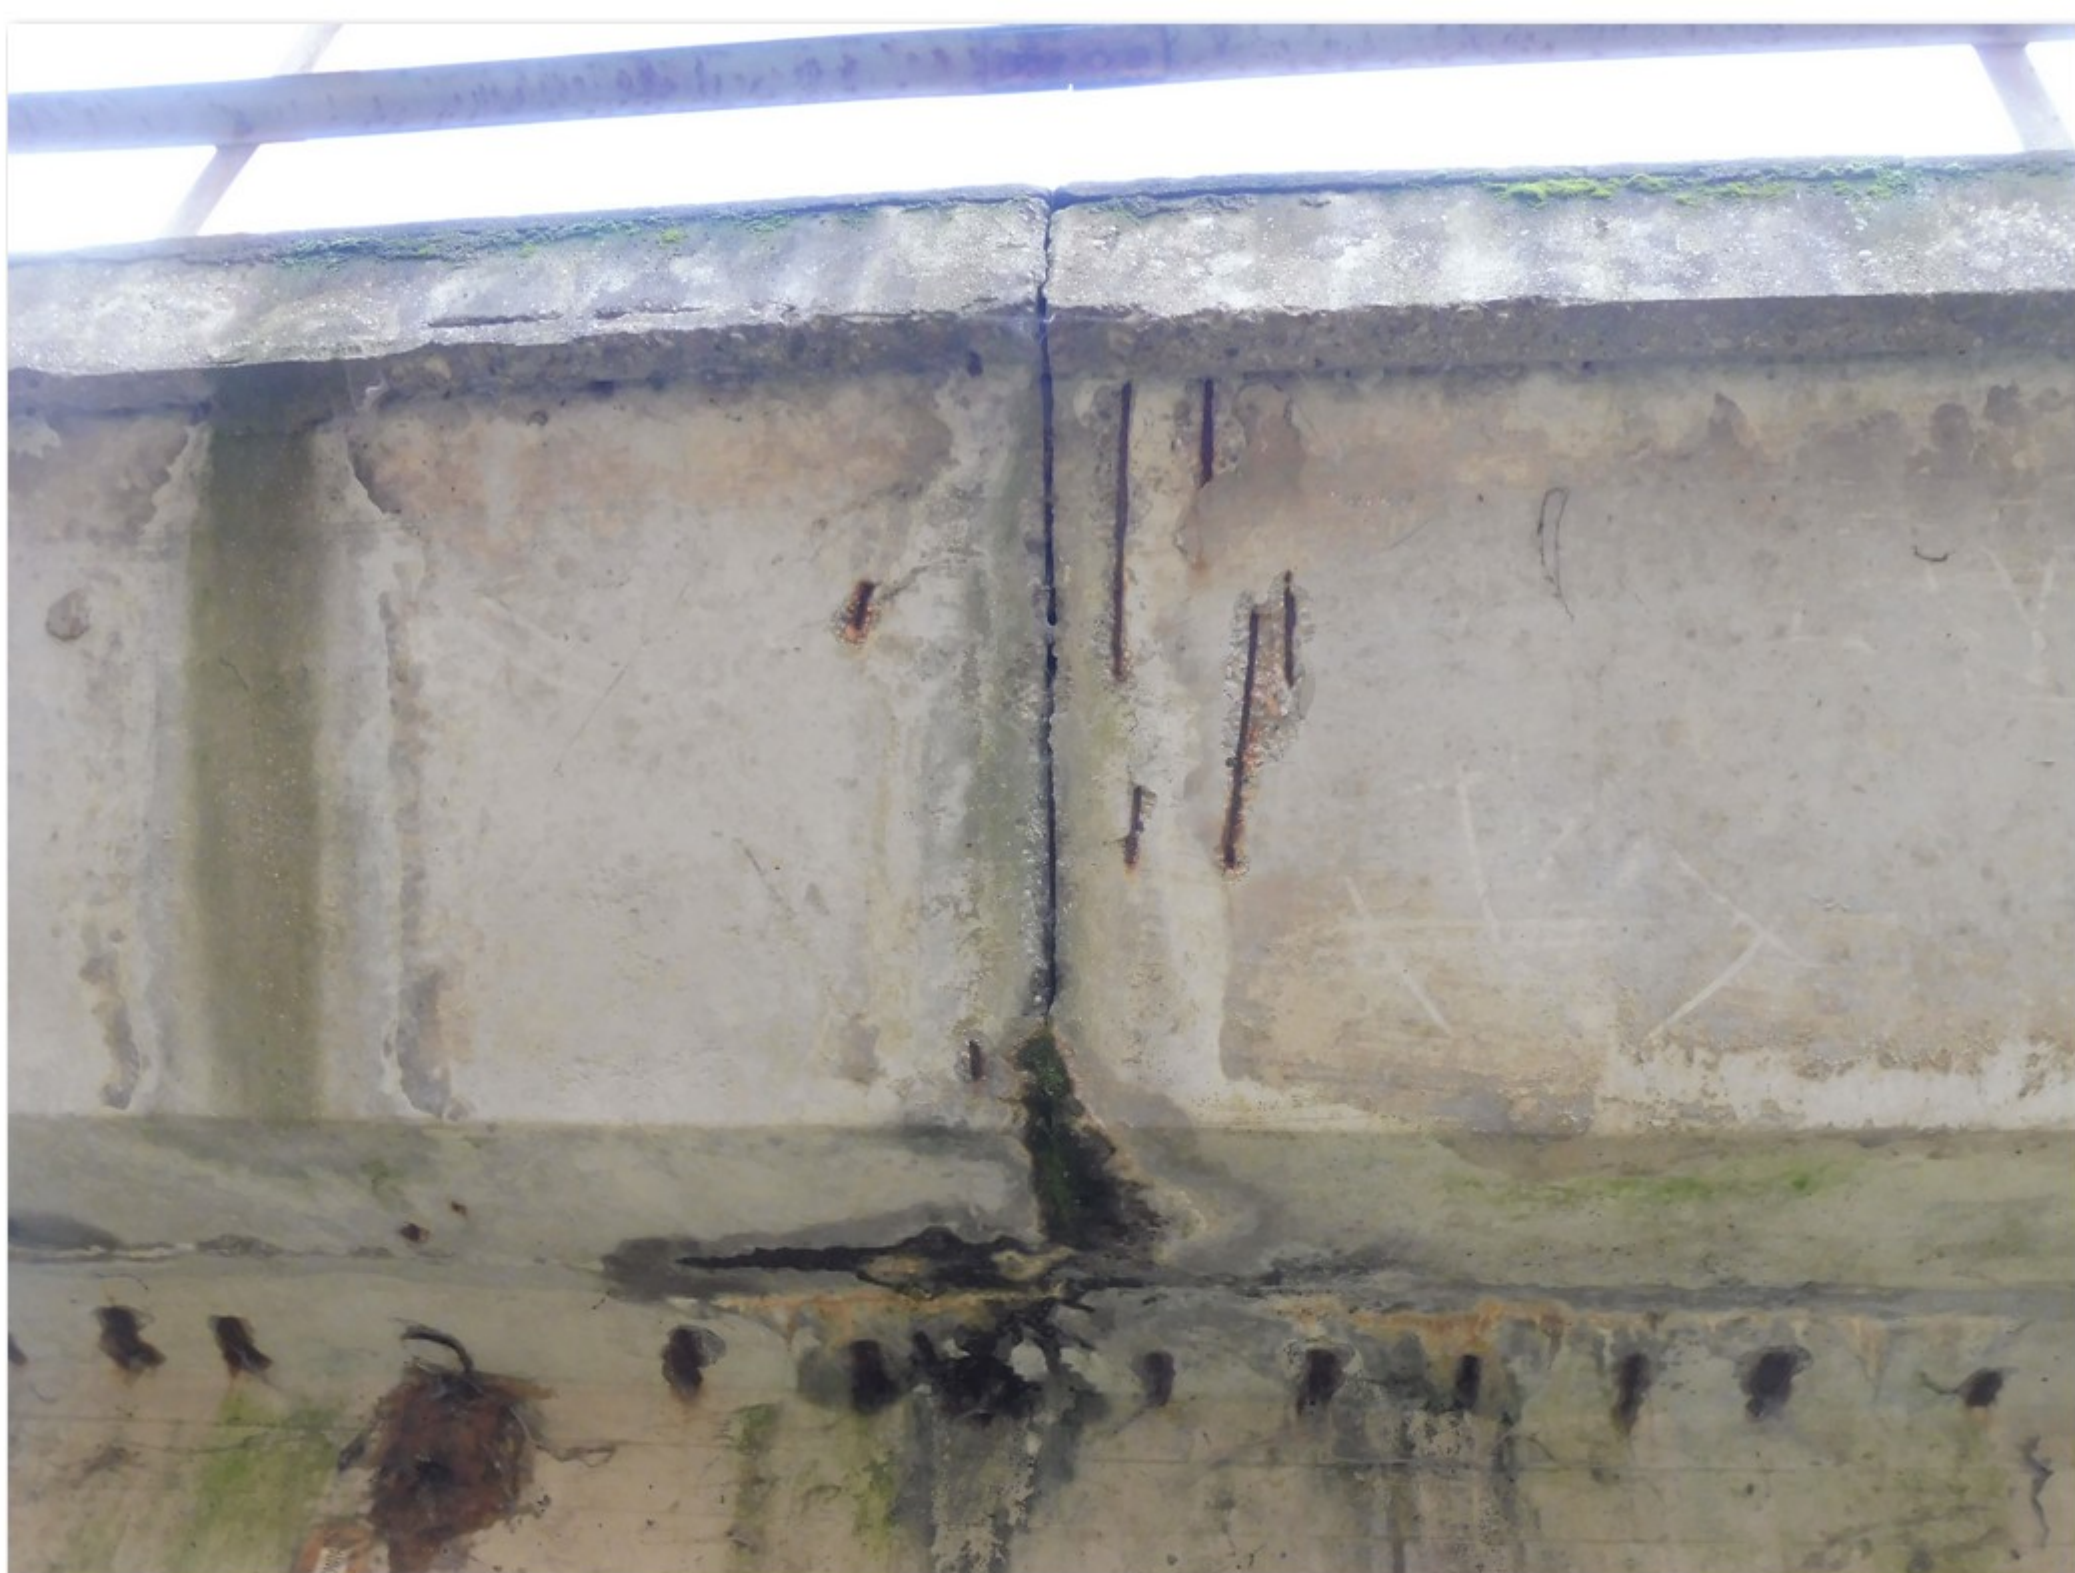
Známky zatékání v příčných spárách mezi římsovými konzolami. Výskyt poruchy po celé délce mostu. Příčinou je porucha izolace. Díky zatékání degradovaná, na mnoha místech vypadaná, výplň spár. V okolí spár na mnoha místech uchycené řasy. Závažnost poruchy „Z2“.

2.1-84 Detail fotografie č. 2.1-83 - stopy zatékání v příčné spáře - degradace výplně spáry

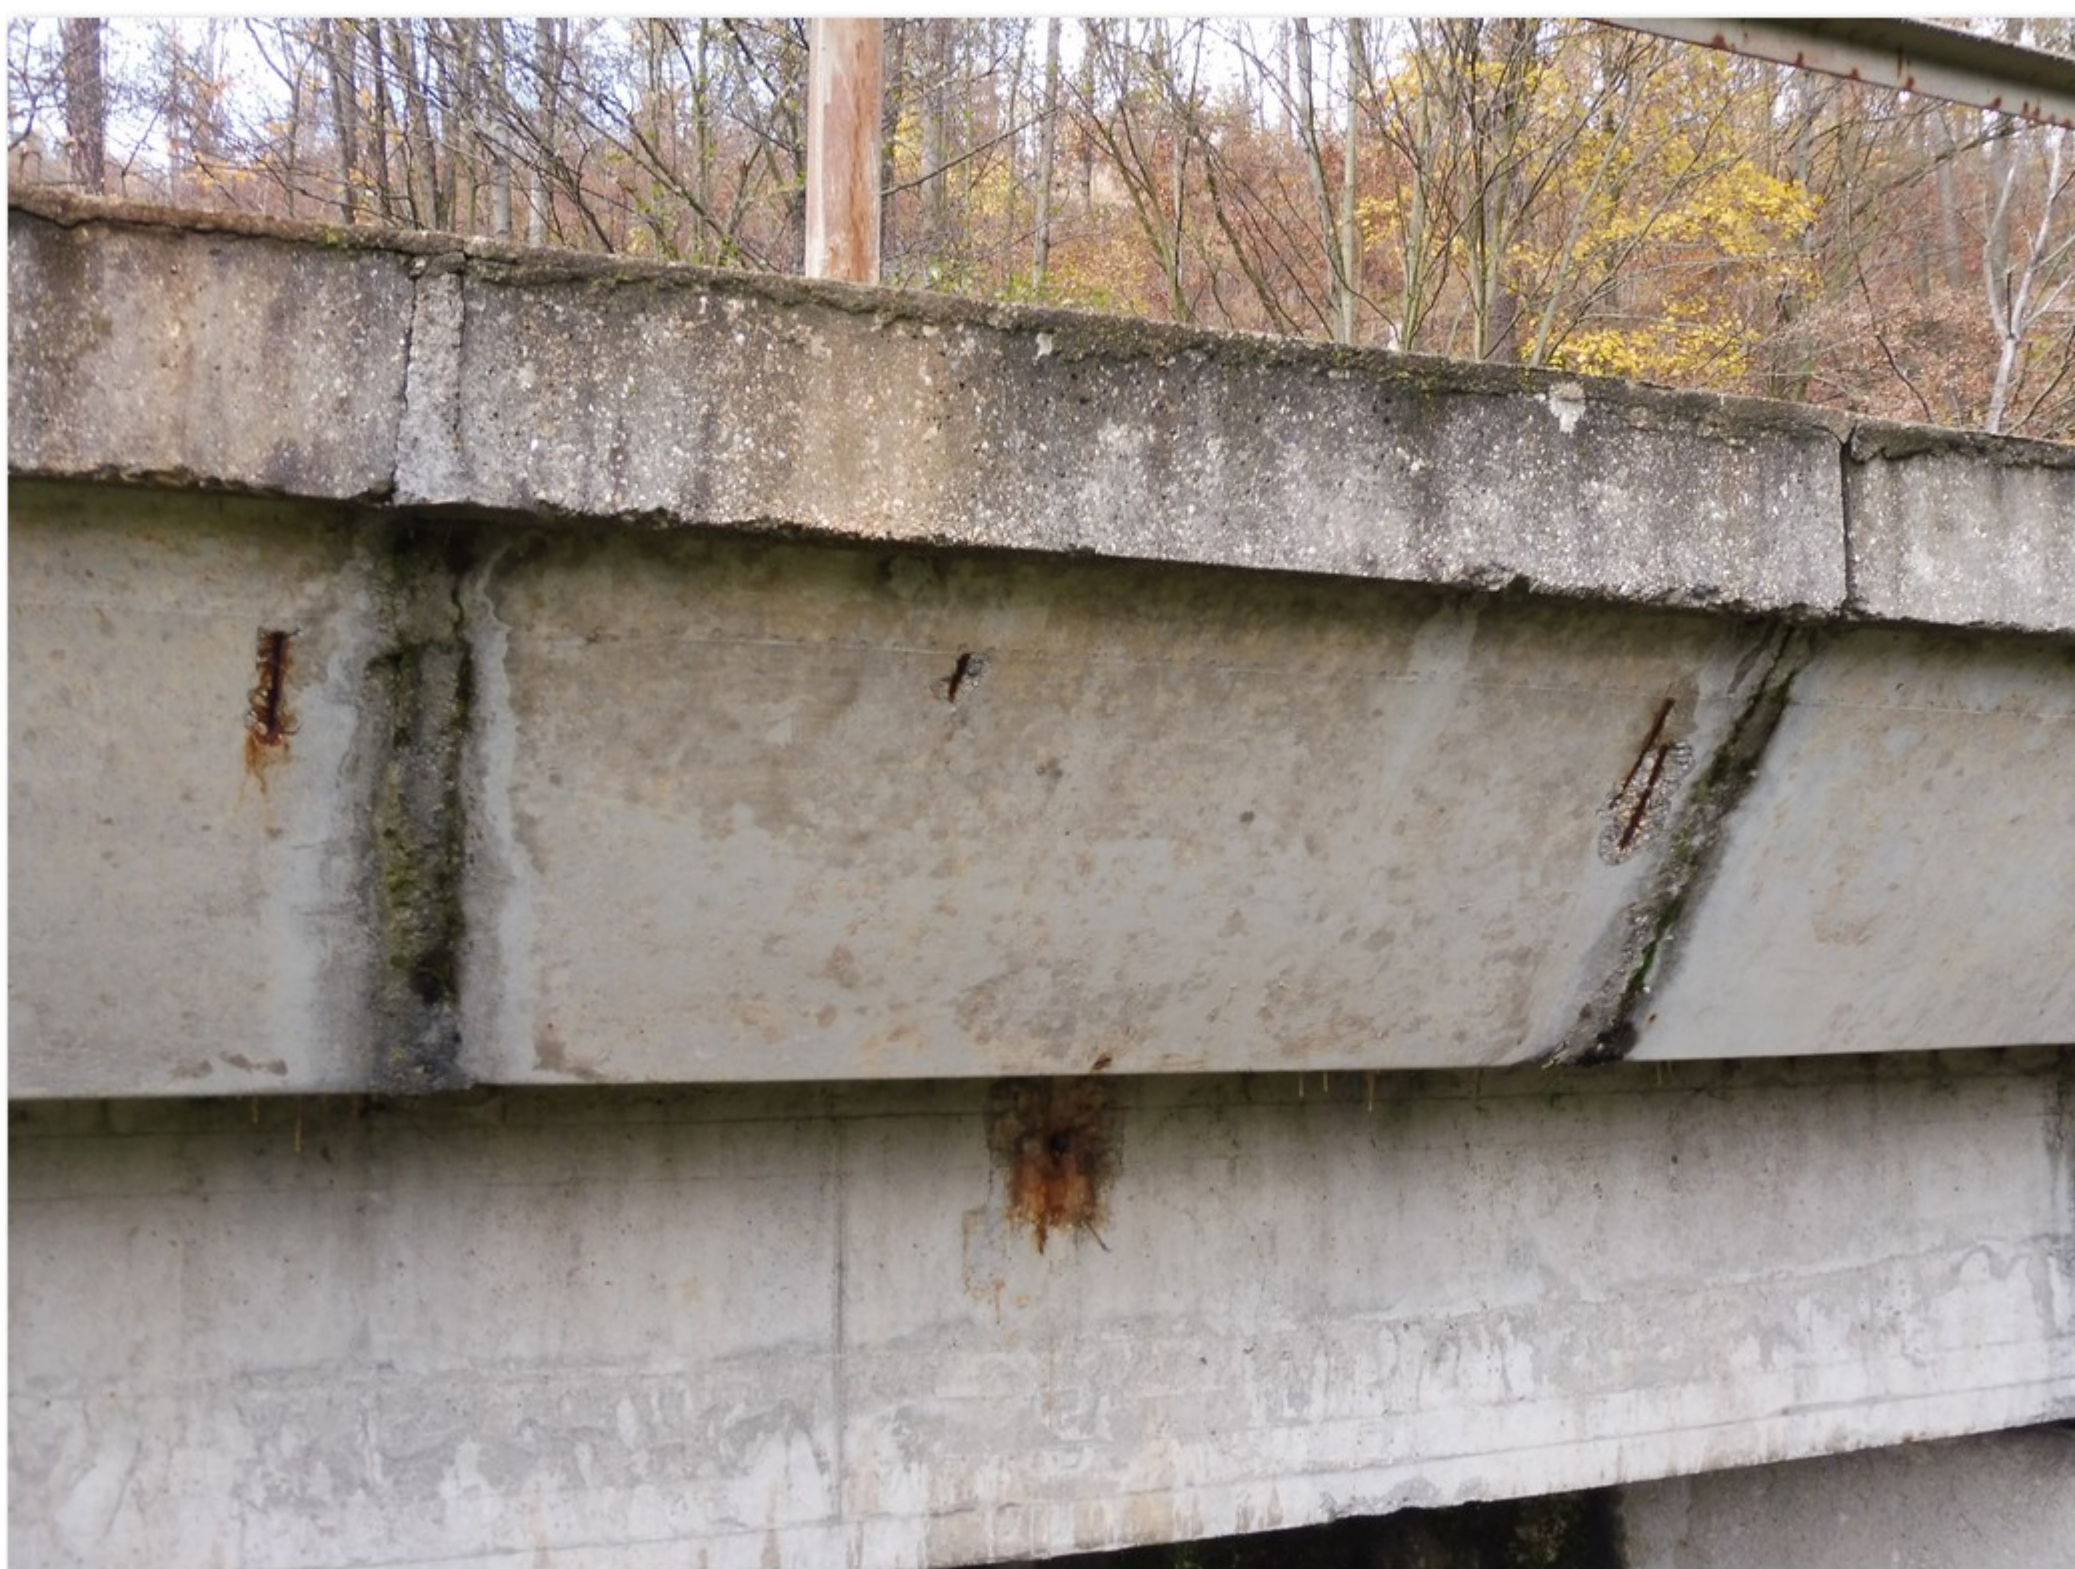
2.1-85 Detail fotografie č. 2.1-83 - beton odlomený působením rozpínavých účinků korozních zplodin výztuže
