Správa železnic, státní organizace

SHP TS s.r.o.

ZPRÁVA Z PODROBNÉ VIZUÁLNÍ PROHLÍDKY

MOST PŘES ŘEKU BYSTŘIČKA V HLUBOČKÁCH			
TÚ 2191 Olomouc hl. n. - Krnov		Evid. km 12,897	
Objekt: most	Širá trať	Vžitý název:	
Počet otvorů: 3	Počet kolejí na mostě: 1	Elektrizace: ne	
Rychlost na mostě / traťová: 70 / 70 km / h	Traťová třída zatížení s přidruženou rychlostí: C3 / 70	Datum prohlídky: 07. 11. 2019

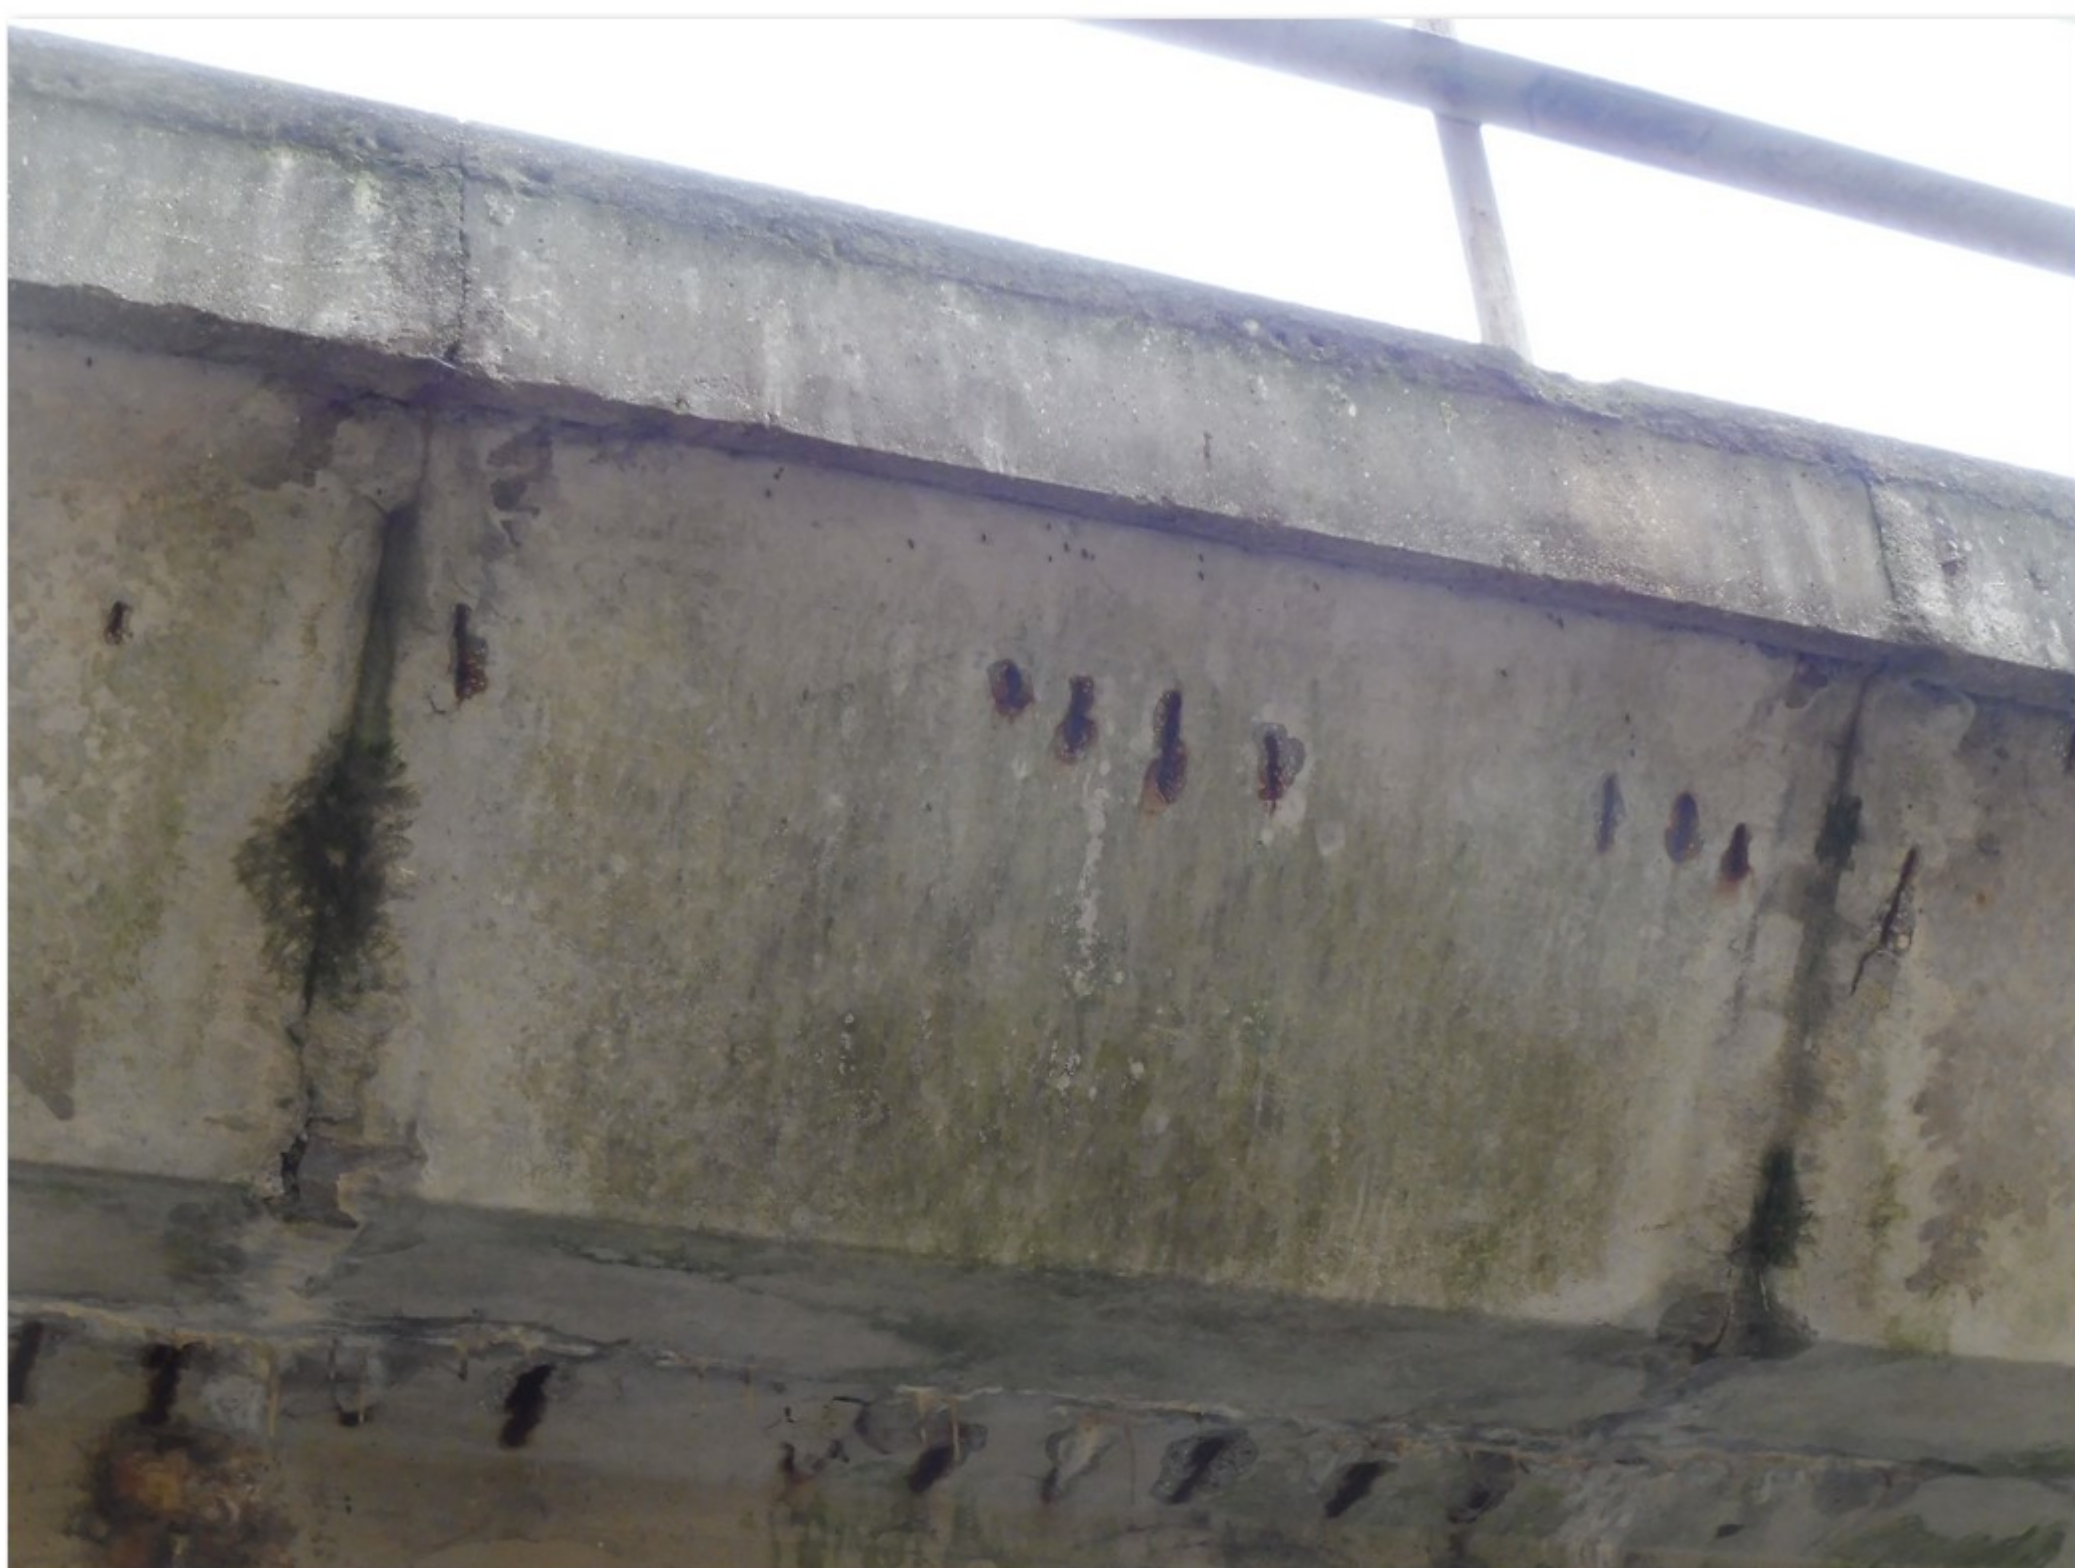
Sevřená dilatační spára mezi konzolami nad pilířem 2 na levém boku mostu. V římsové části mechanicky poškozený beton. Závažnost poruchy „Z1“.

2.1-88 Dilatační spára mezi prefabrikovanými konzolami nad pilířem 2 vlevo - spára zavřená - mechanicky poškozený beton v římsové části

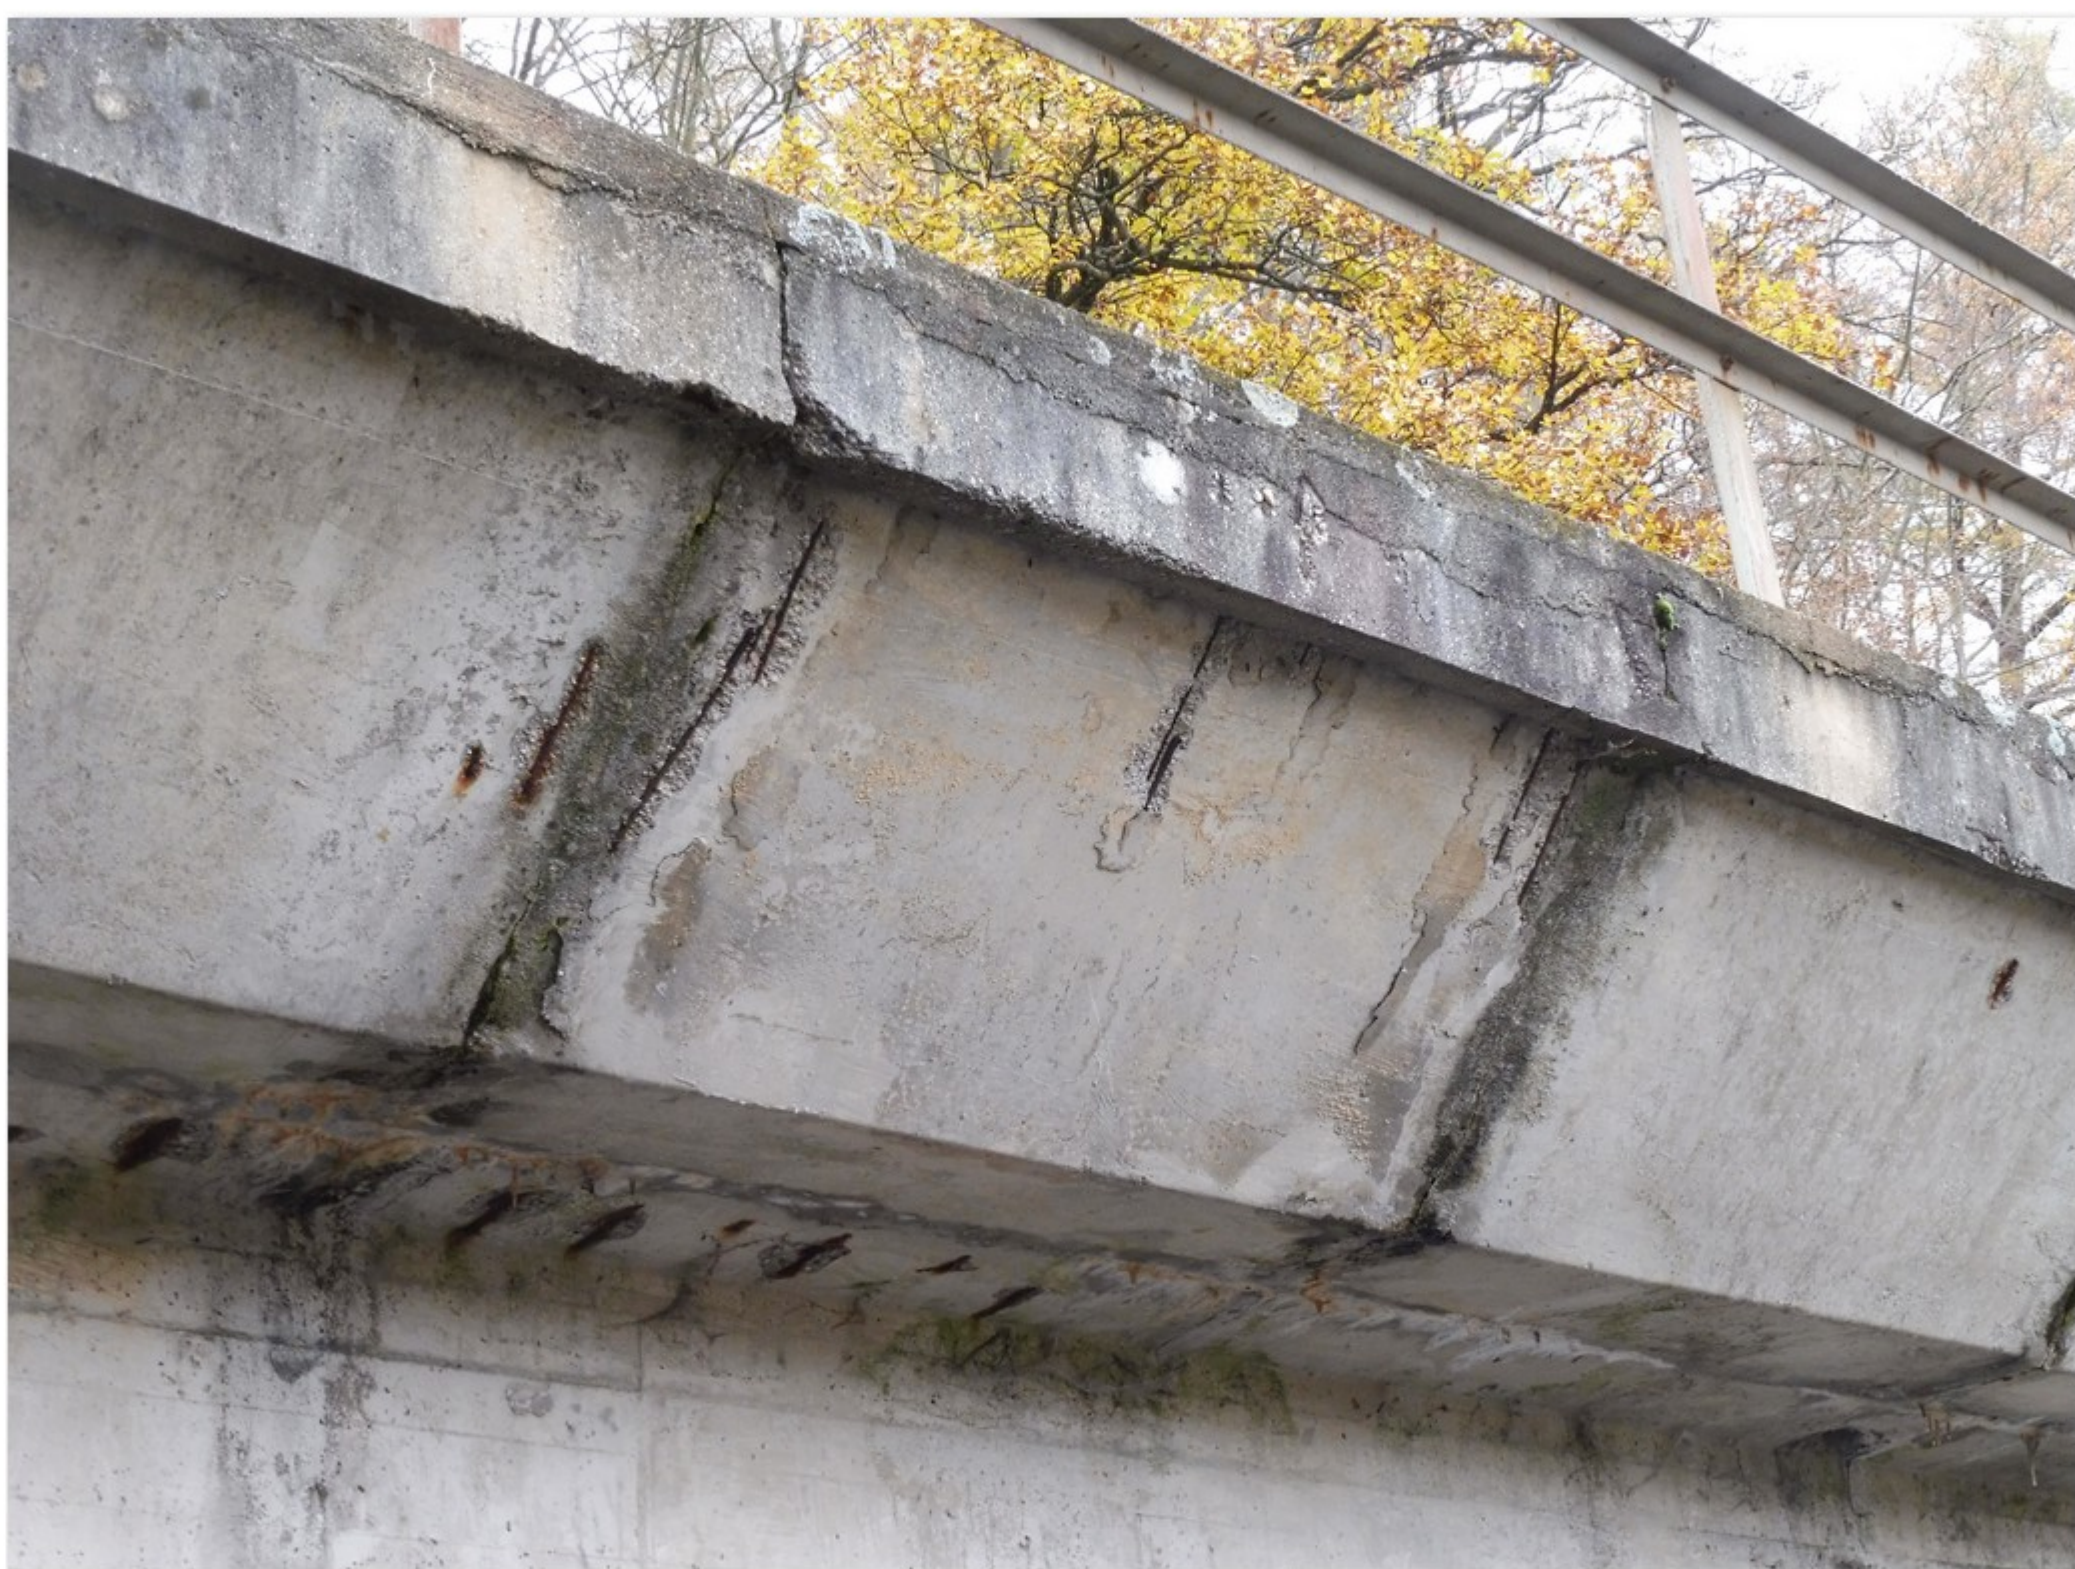
Na horním povrchu a svislých pohledových plochách říms trhliny, praskliny, odlomený beton, uchycená vegetace. Na pohledových plochách navíc obnažená korodující výztuž. Výskyt poruch na mnoha místech po celé délce mostu. Závažnost poruch „Z2“.

2.1-91 Detail fotografie č. 2.1-90 - v římsové části trhliny s uchycenou vegetací - obnažená korodující výztuž

Navrhované opatření: doporučuji v rámci nestavební údržby odstranit uchycenou vegetaci a poškozená místa říms sanovat.

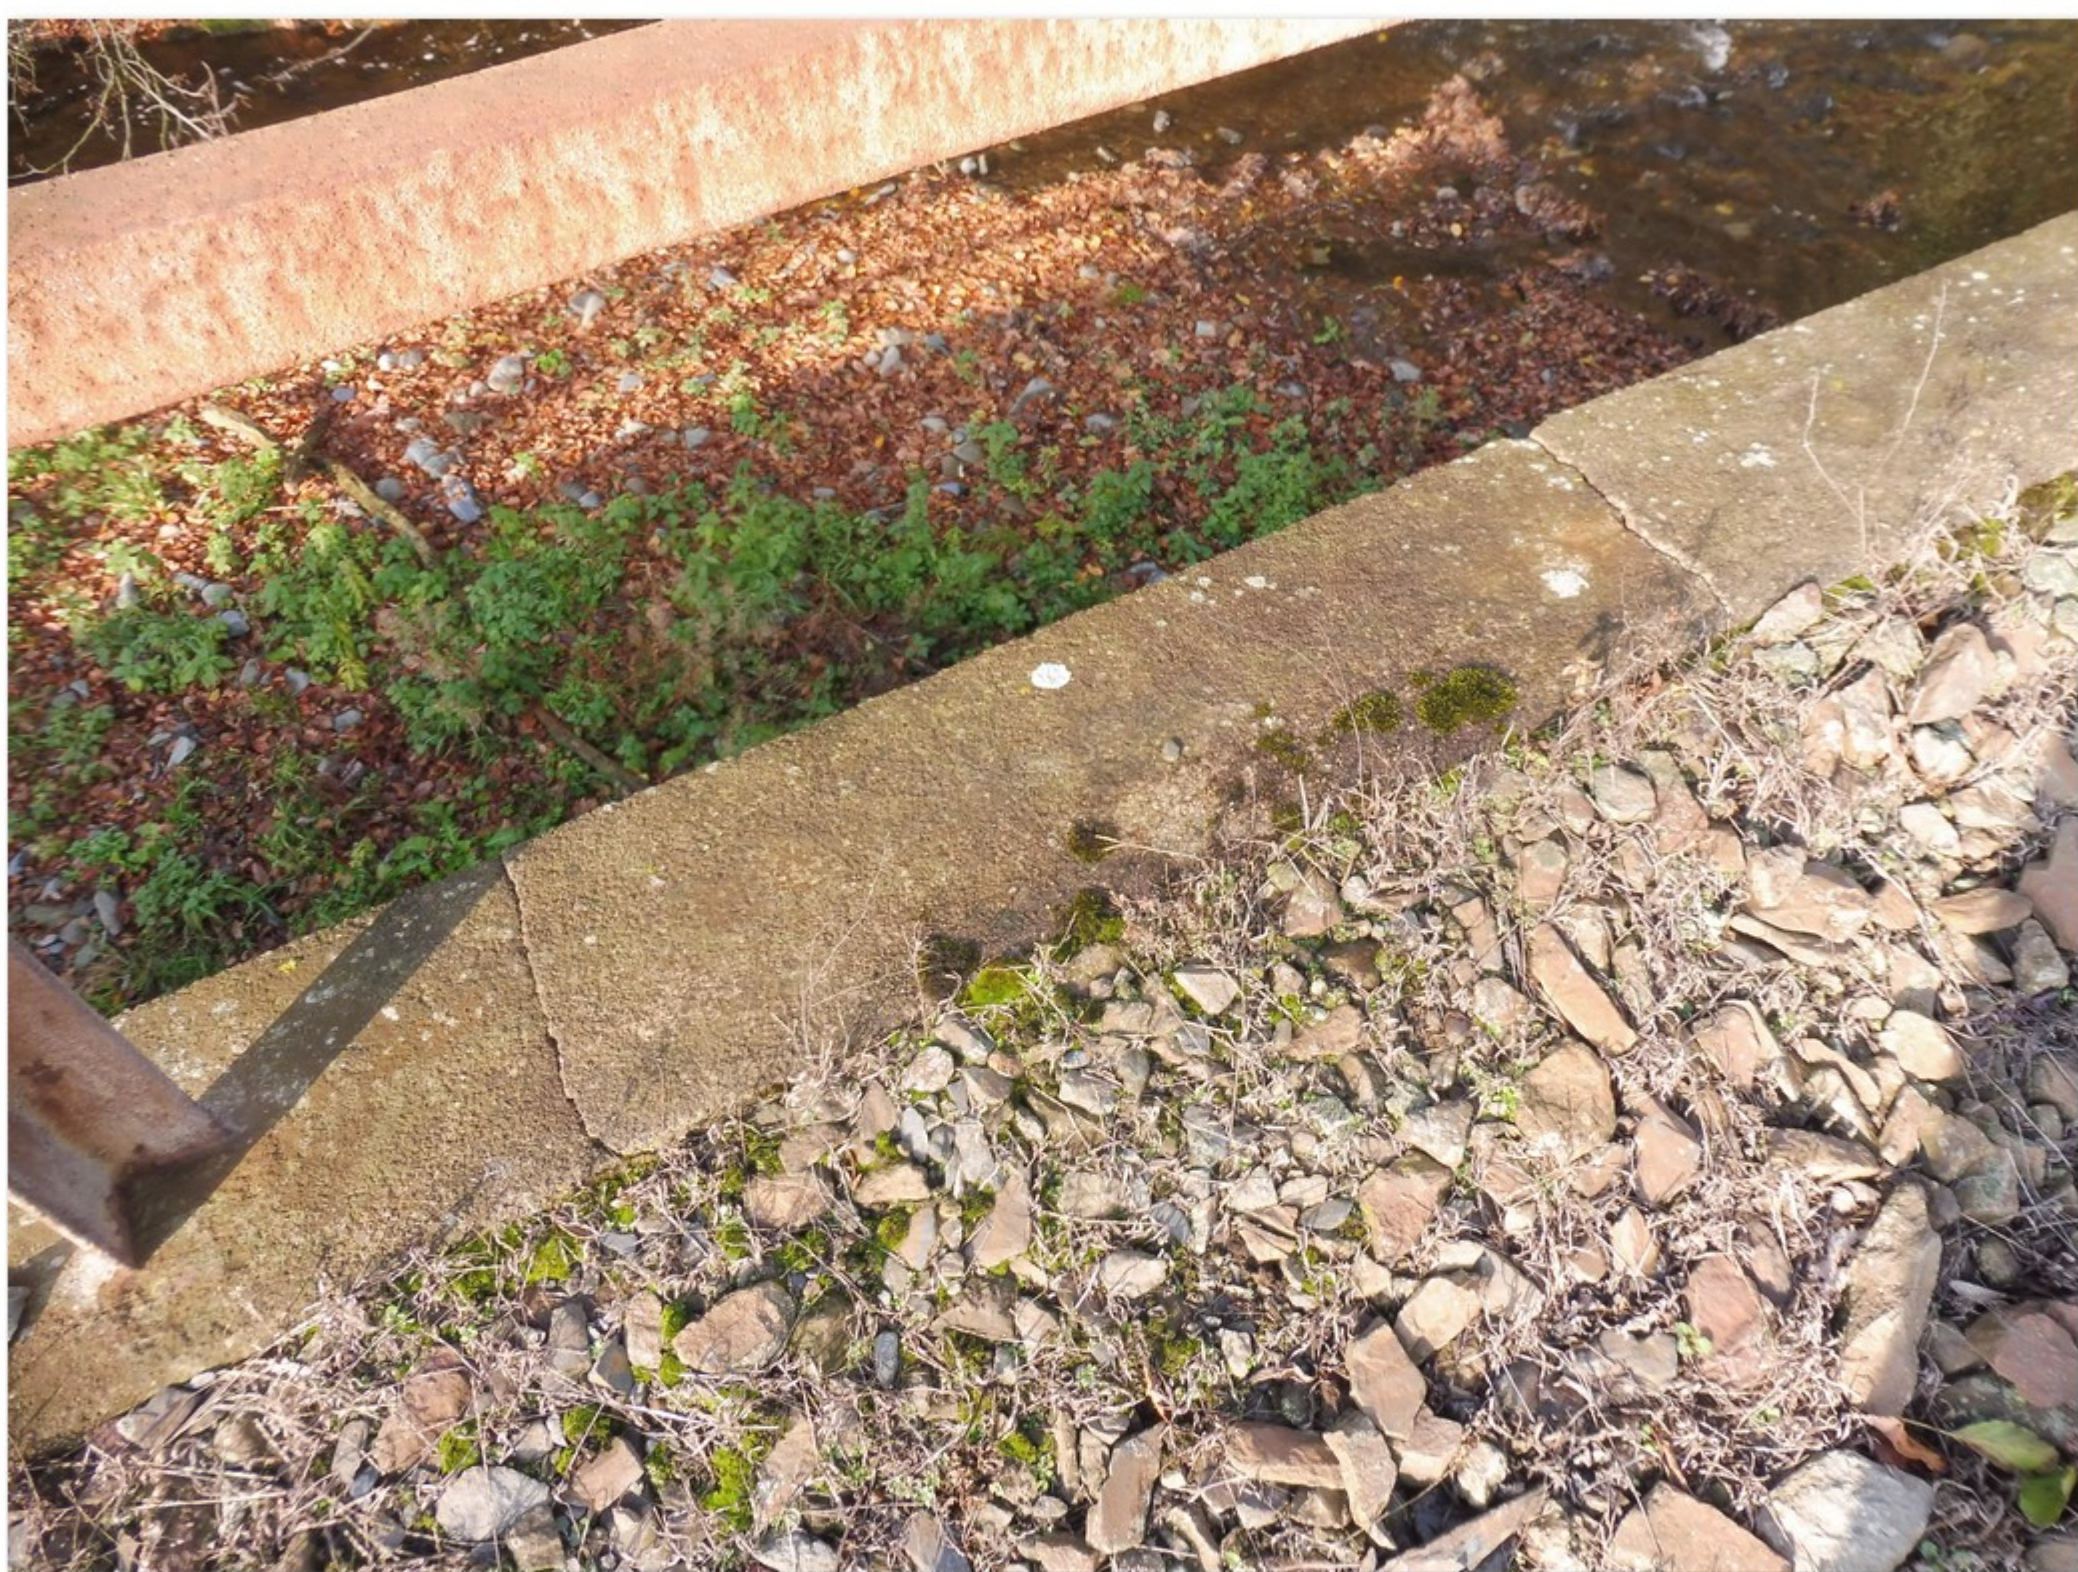
3.2-02 Dilatační spára levé římsy nad opěrou 1 - degradace betonu

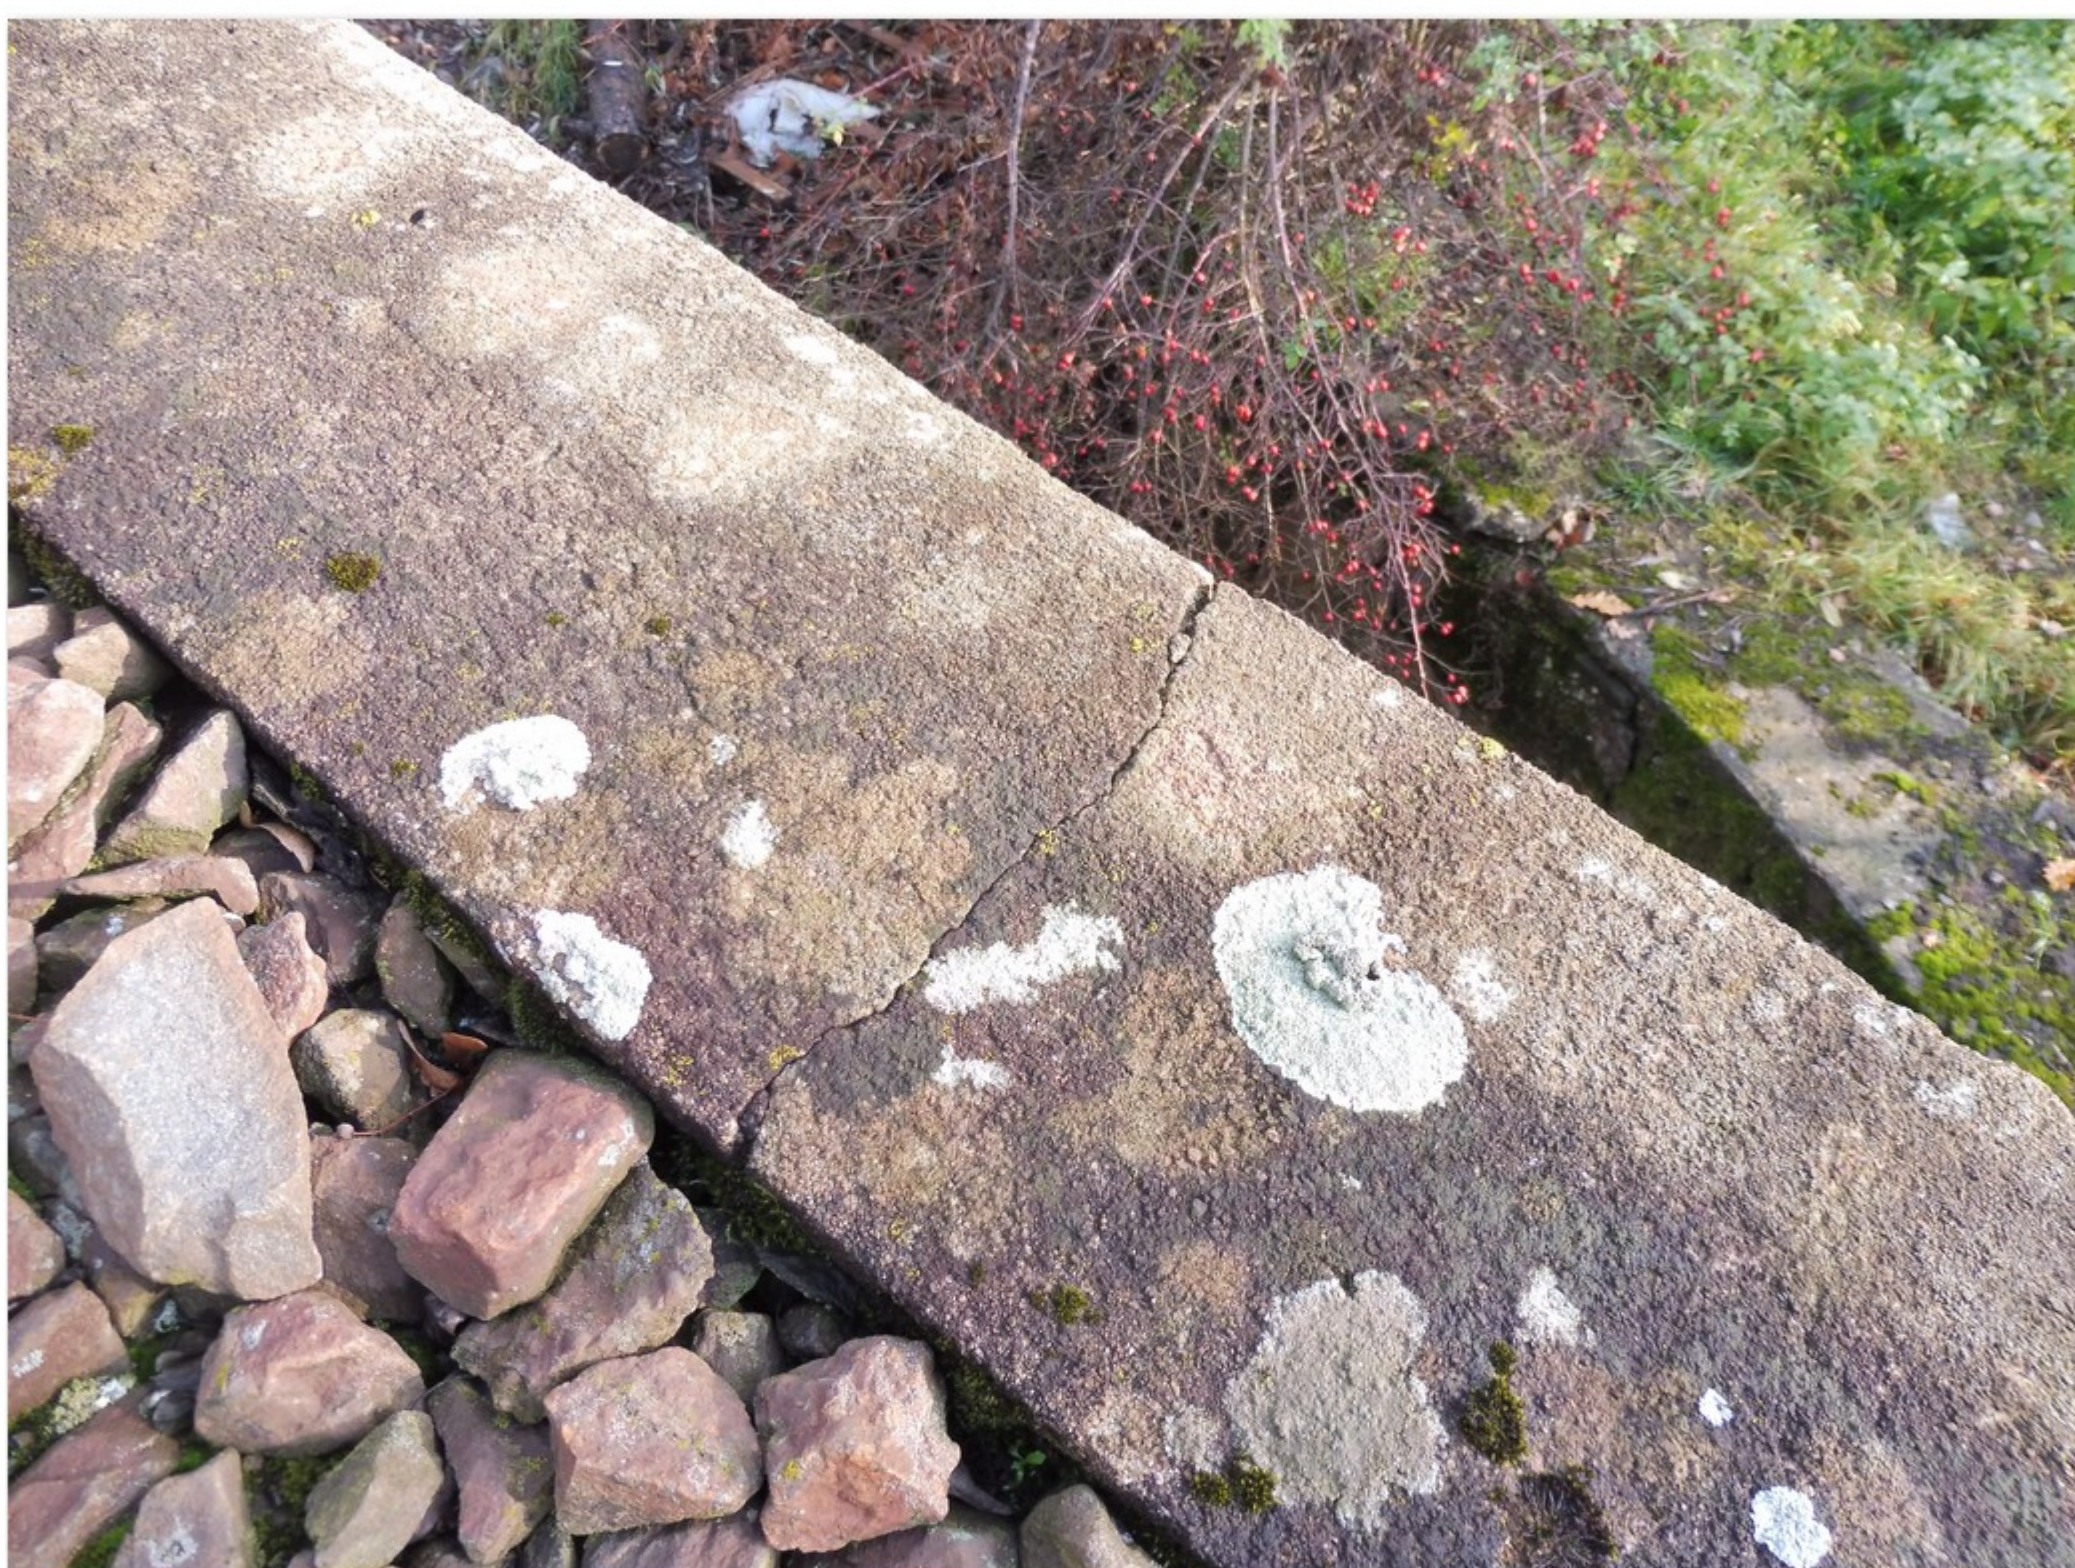
3.2-10 Praskliny na povrchu pravé římsy - uvolněná krycí omítka

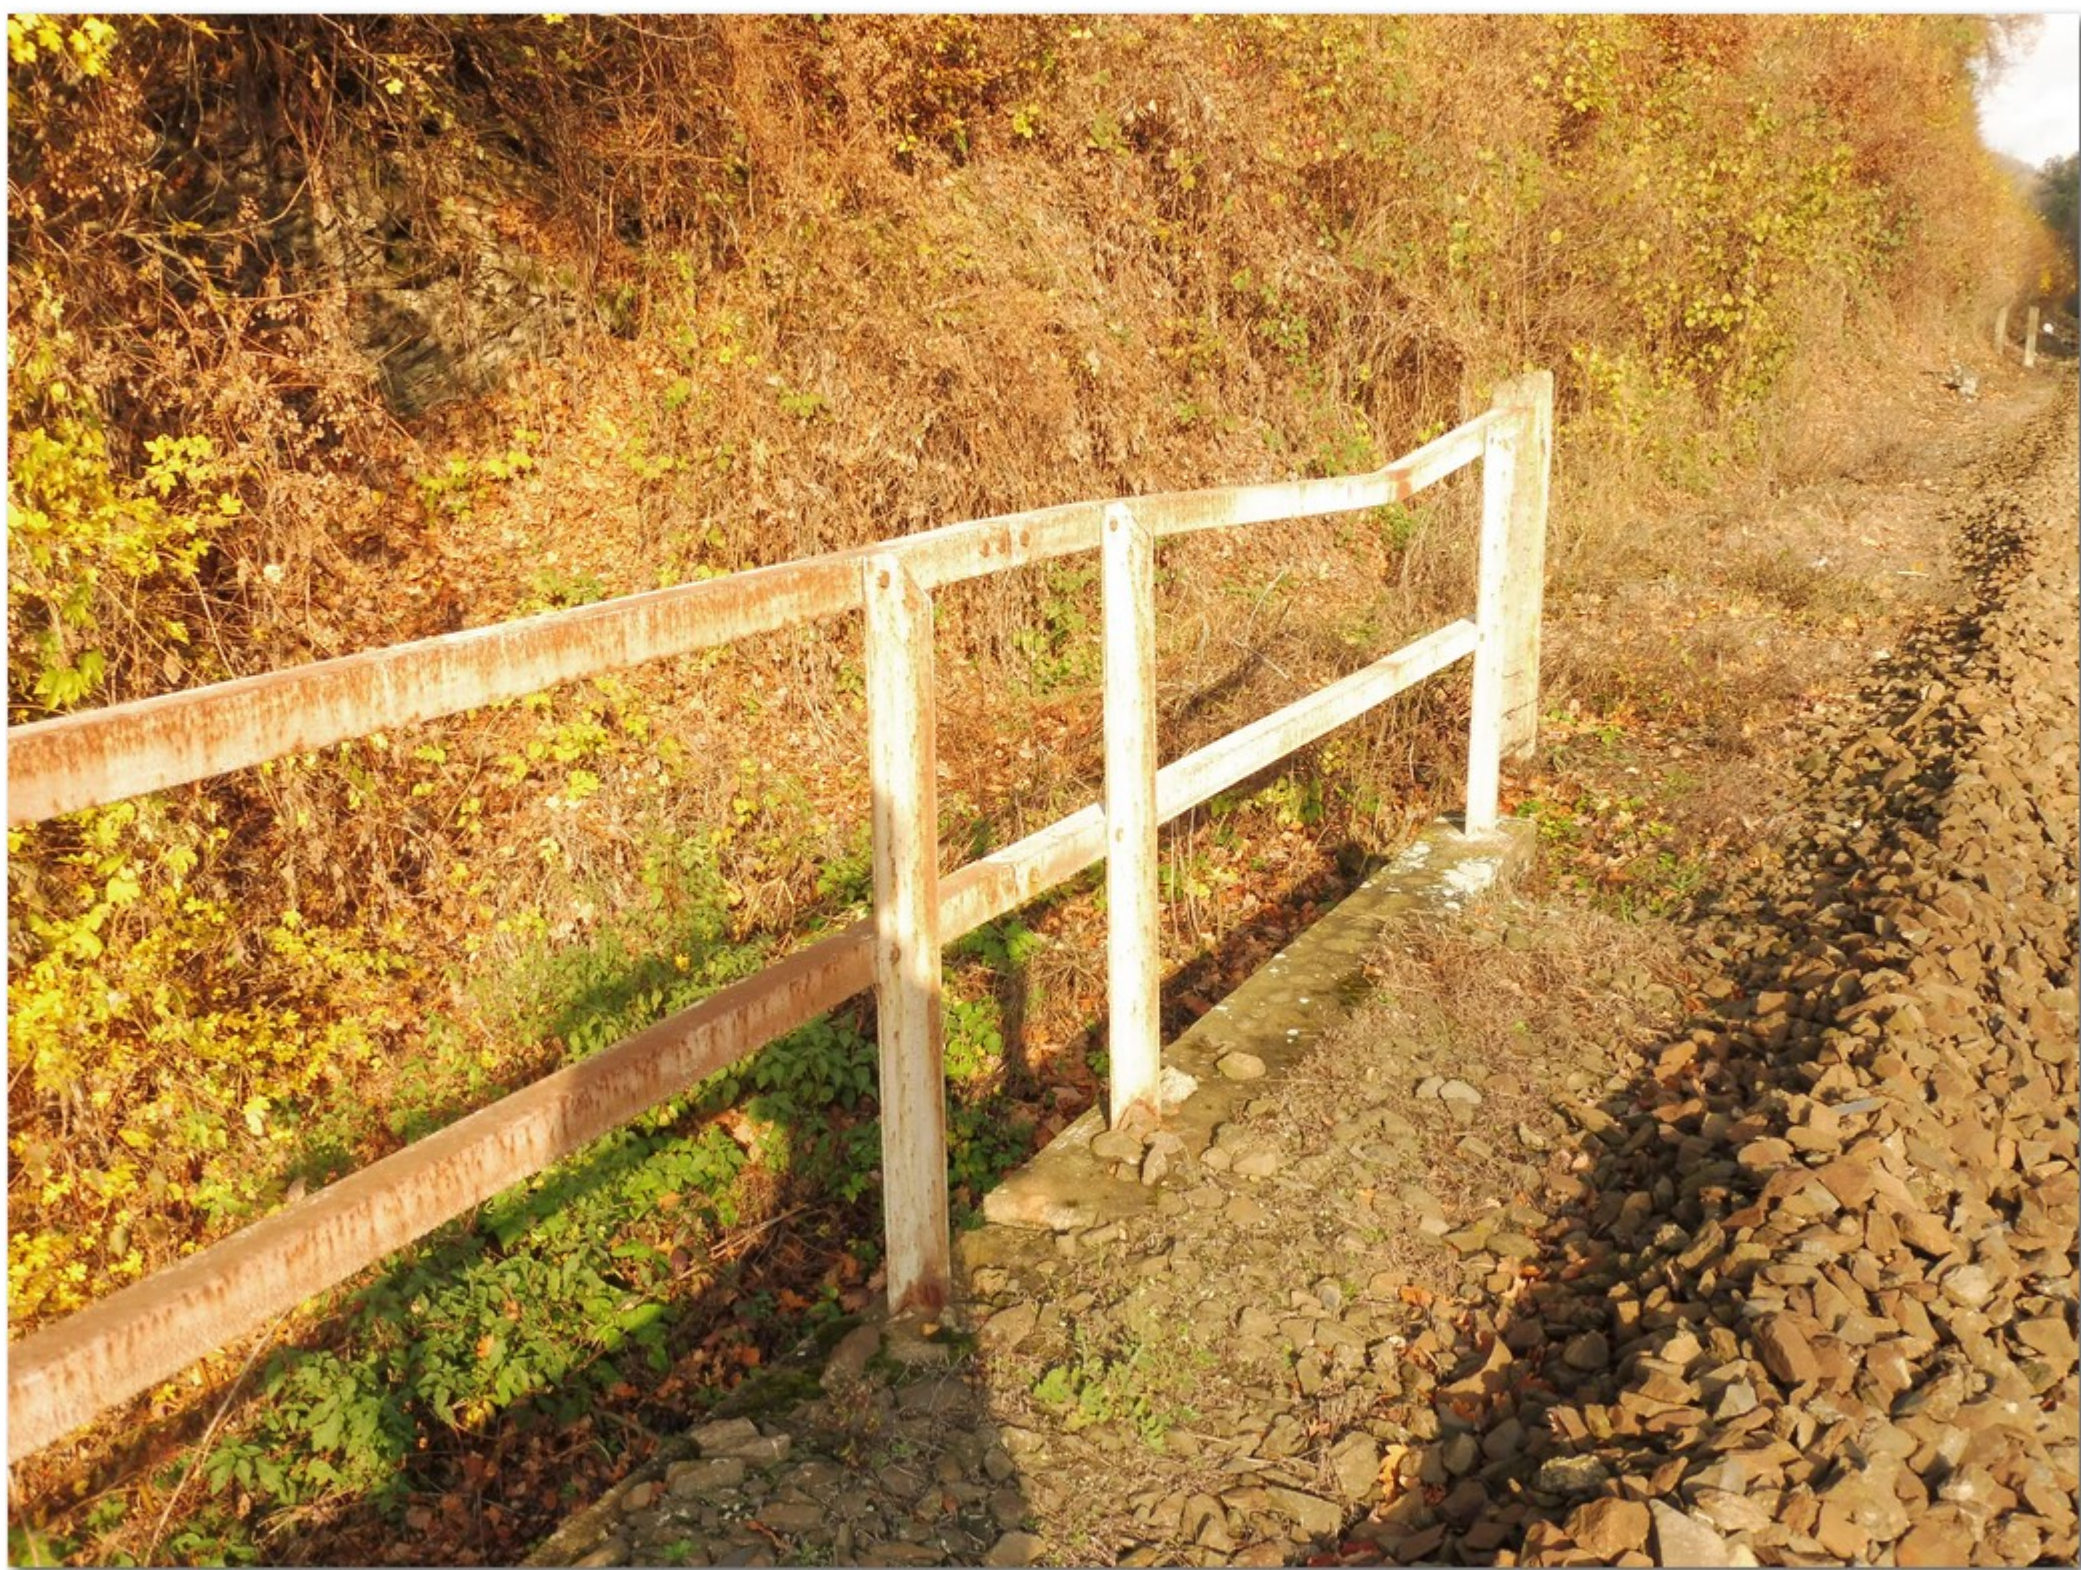
Odvodňovacího žlab na několika místech rozpojený. V 1. a 2. poli chybějící kotlík, ve 3. poli poškozený kotlík. Na více místech po celé délce mostu žlab napadený korozí. Úchyty odvodňovacího žlabu vč. kotevních prvků celoplošně napadené korozí.

3.4-04 Porucha odvodňovacího žlabu ve 3. poli - uvolněný kotlík

Navrhované opatření: opravit nebo vyměnit odvodňovací žlab vč. kotlíků, obnovit protikorozi ochranu úchytů a kotevních prvků.

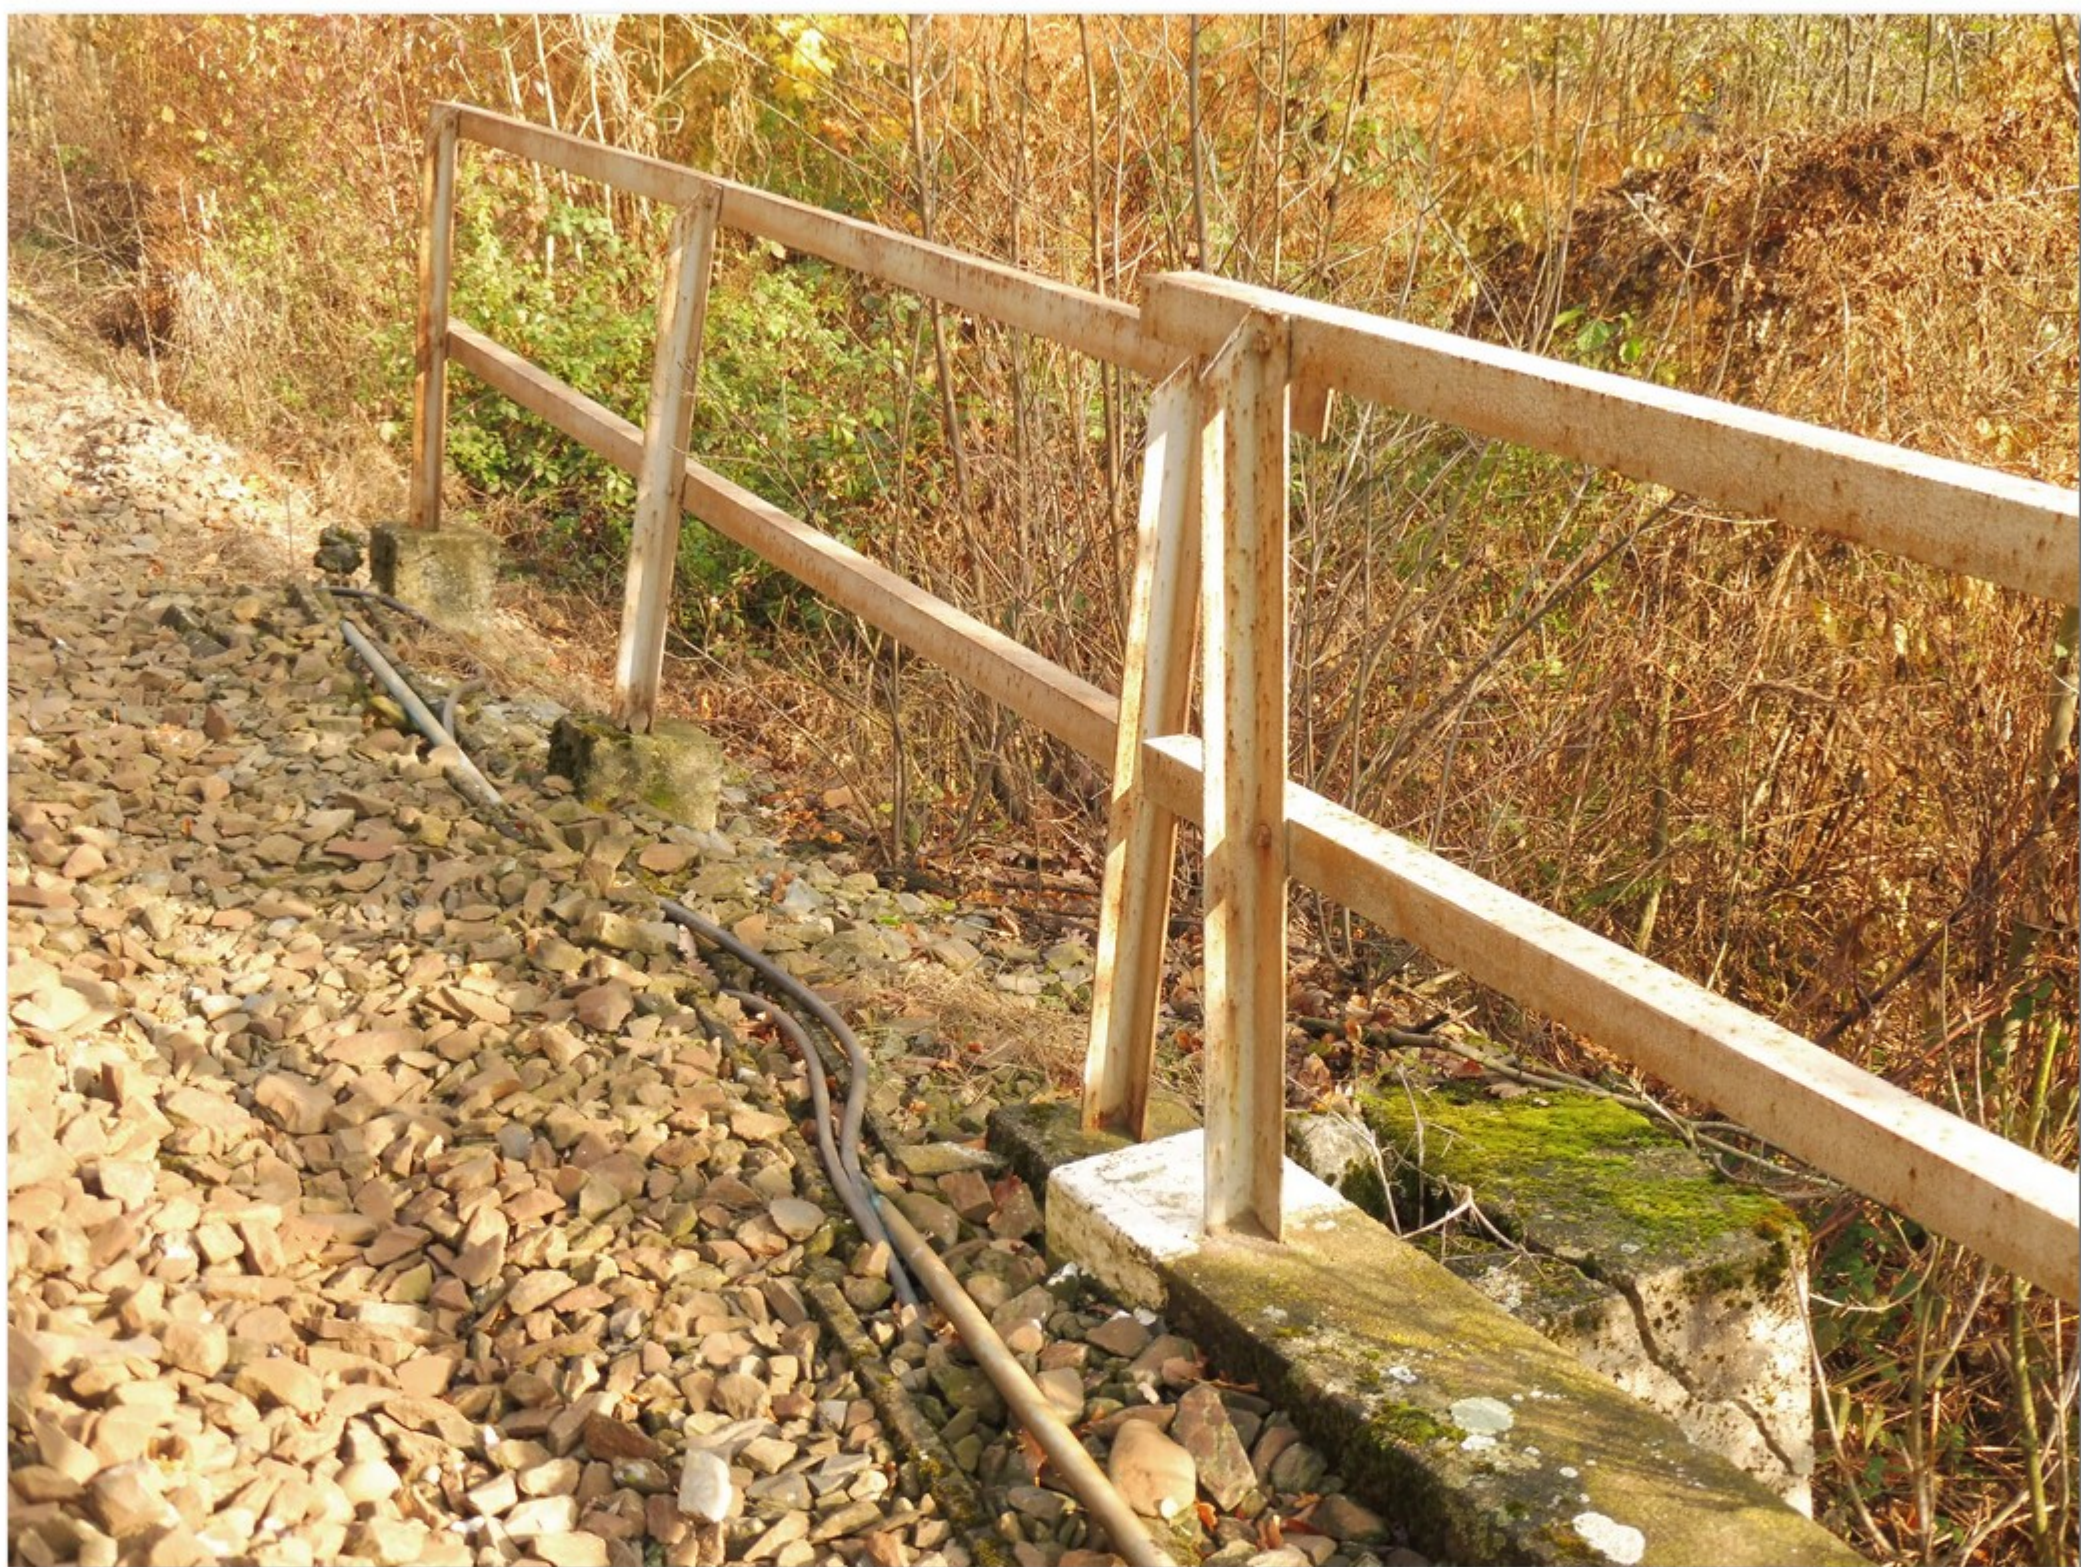
Mechanické poškození (deformace) madla zábradlí na pravé římse. Výskyt poruchy na křídle opěry 4. Závažnost poruchy „Z1“ a „Z6“ (tvar zábradlí je v rozporu s předpisy).

4.1-01 Zábradlí na levém křídle opěry 4 - mechanické poškození
