Protokol o podrobné prohlídce

mostního objektu provedené dle Vyhlášky Ministerstva dopravy č. 177/1995 Sb.
a předpisu Správy železnic SŽDC S5 Správa mostních objektů

TÚ 2191 Olomouc hl.n. (mimo) – Krnov (mimo)		DÚ 06 Hlubočky-Mariánské Údolí – Hlubočky		Evd. km 14,617
Objekt most	Úsek trati šířá trať	Vžitý název		
Délka mostu 10,90 m		Počet otvorů 1	Počet kolejí 1	Elektrizace ne
Objednatel Správa železnic, státní organizace OR Ostrava		Rychlost na mostě / traťová [km/h] 70 / 70		Traťová třída zatížení s přidruženou rychlostí C3-70
Návrh hodnocení stavebního stavu 2 / 1		Odpovědný pracovník vykonavatele Adam Ludvík		Rok podrobné prohlídky 2025

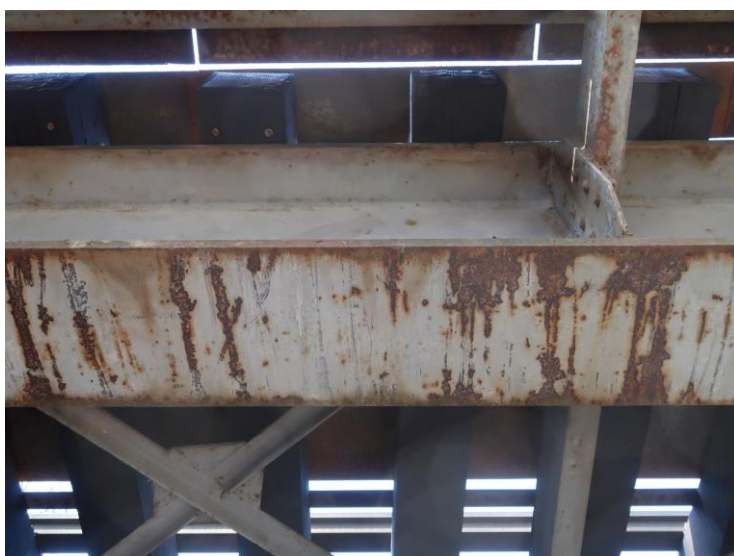
- Je sešlý, místy oloupaný a místy prostupuje koroze.
- Vodorovné plochy jsou znečištěné.
- Stav korozního napadení PKO: 15% (Ri 5).
- Na spodní straně dolních pásnic je poškrábaná PKO, v těchto místech prostupuje koroze (foto č. 1).

Foto č. 1 Konstrukce K 01 –
pravý hlavní nosník podhled –
podřevá PKO - koroze

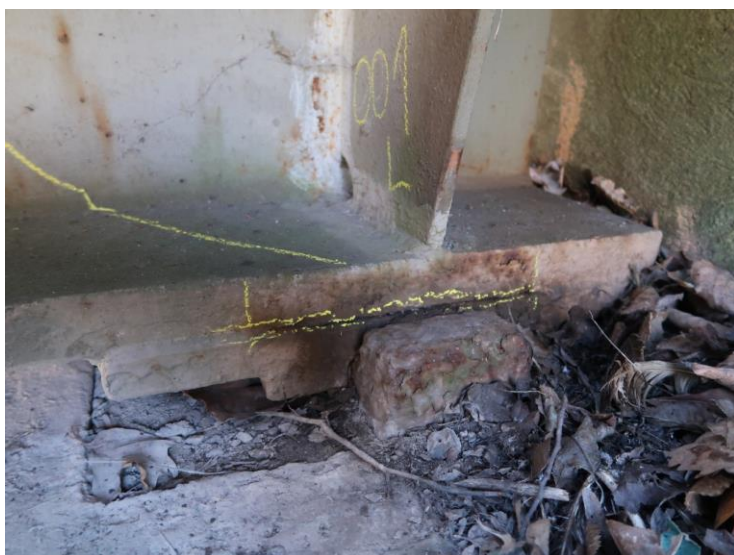
- Ve svaru mezi levým ložiskem na O 01 a dolní pásnicí hlavního nosníku vede trhlina v délce 200 mm – nově (foto č. 2).
- Ve svaru mezi pravým ložiskem na O 02 a dolní pásnicí hlavního nosníku vede trhlina v délce 350 mm – PPM 2022 délka 250 mm – zhoršení stavu (foto č. 3).

- trhlina svaru levého hlavního nosníku a desky ložiska O 01
- trhlina svaru pravého hlavního nosníku a desky ložiska O 02
- pravý hlavní nosník se opírá o závěrnou zeď O 02

Foto č. 2 Konstrukce K 01 –
ložisko O 01 vlevo – trhлина
mezi levým hlavním nosníkem
a deskou ložiska

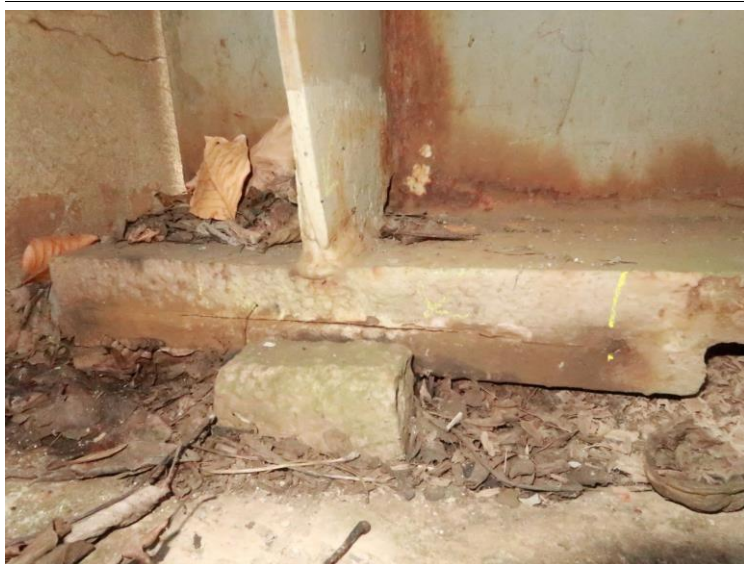
Foto č. 3 Konstrukce K 01 –
ložisko O 02 vpravo – trhлина
mezi pravým hlavním nosníkem
a deskou ložiska
