ČESKÉ VYSOKÉ UČENÍ TECHNICKÉ V PRAZE  
**K L O K N E R Ů V   Ú S T A V**  
Šolínova 7, 166 08 Praha 6 - Dejvice

<b>Expertní zpráva č. 2400 J 447</b>	<b>Datum vydání zprávy</b> 30. dubna 2025	<b>Oddělení KÚ</b> Experimentální tel. +420 224 353 537
<b>Objednatel:</b> Správa železnic, státní organizace Dlážděná 1003/7 Praha 110 00		
<b>Expertní zpráva:</b> <b>DOPLŇUJÍCÍ DIAGNOSTICKÝ PRŮZKUM PILÍŘE Č.3 MOSTU V KM 38,816</b>		
<b>Vypracoval:</b>	Ing. David Čítek, Ph.D.	
<b>Spolupráce:</b>	prof. Ing. Pavel Ryjáček, Ph.D. Ing. Adam Čítek Ing. Tomáš Mandlík Ing. Kateřina Hládková	
<b>Odpovědný řešitel:</b>	Ing. David Čítek, Ph.D.	
<b>Vedoucí oddělení:</b>	Prof. Ing. Jiří Kolísko, Ph.D.	
<b>Ředitel KÚ:</b>	Prof. Ing. Jiří Kolísko, Ph.D.	
<b>Výtisk číslo:</b>  <b>1   2   3   4   5</b>	<b>Rozdělovník:</b>  Objednatel: 4x Archiv KÚ: 1x

Tato zpráva uvádí výsledky stavebně technického průzkumu pilíře č. 3 mostu v ev.km. 38,816, most v Lovosicích.

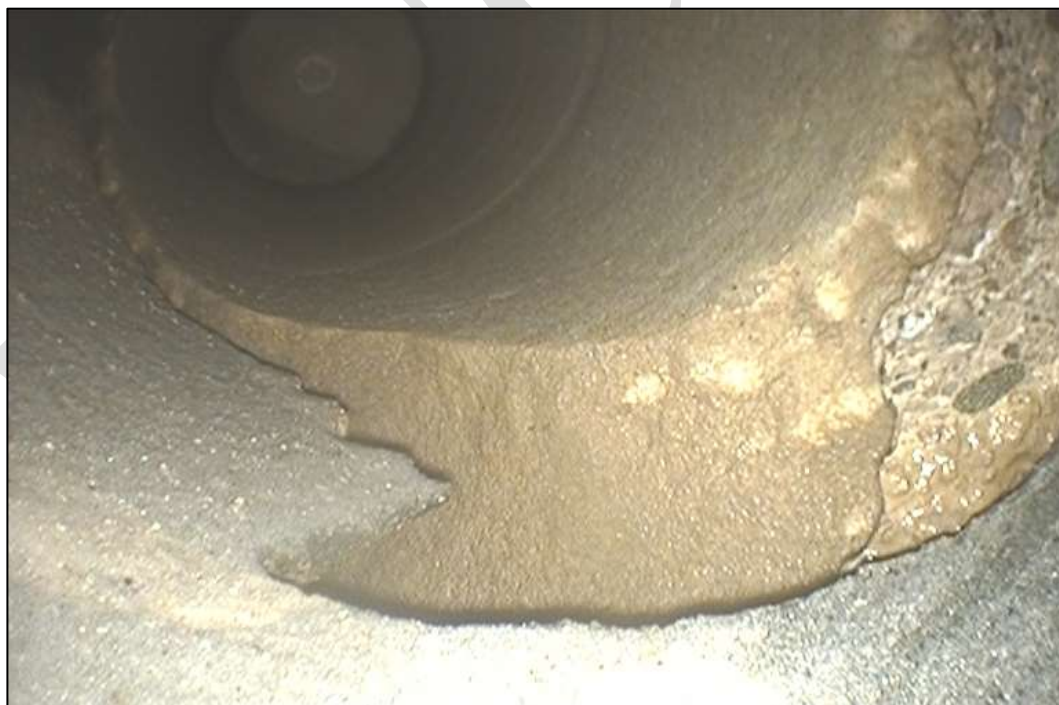
Cílem této části diagnostického průzkumu bylo zkontrolovat vnitřní část jádrových vrtů. Celkem byla prohlídka provedena na 10 ti místech jádrových vrtů. Kontrola byla zaměřena na obecné zhodnocení mezerovitosti zdiva ve smyslu kaveren, nehomogenit, puklin a spár. Prohlídkou byly zaznamenány jak spáry mezi jednotlivými kusovými prvky tak i kaverny na rozhraní vnějšího a vnitřního zdiva.

**Foto 16:** Typická kaverna ve zdivu na rozhraní vnějšího a vnitřního zdiva pilíře

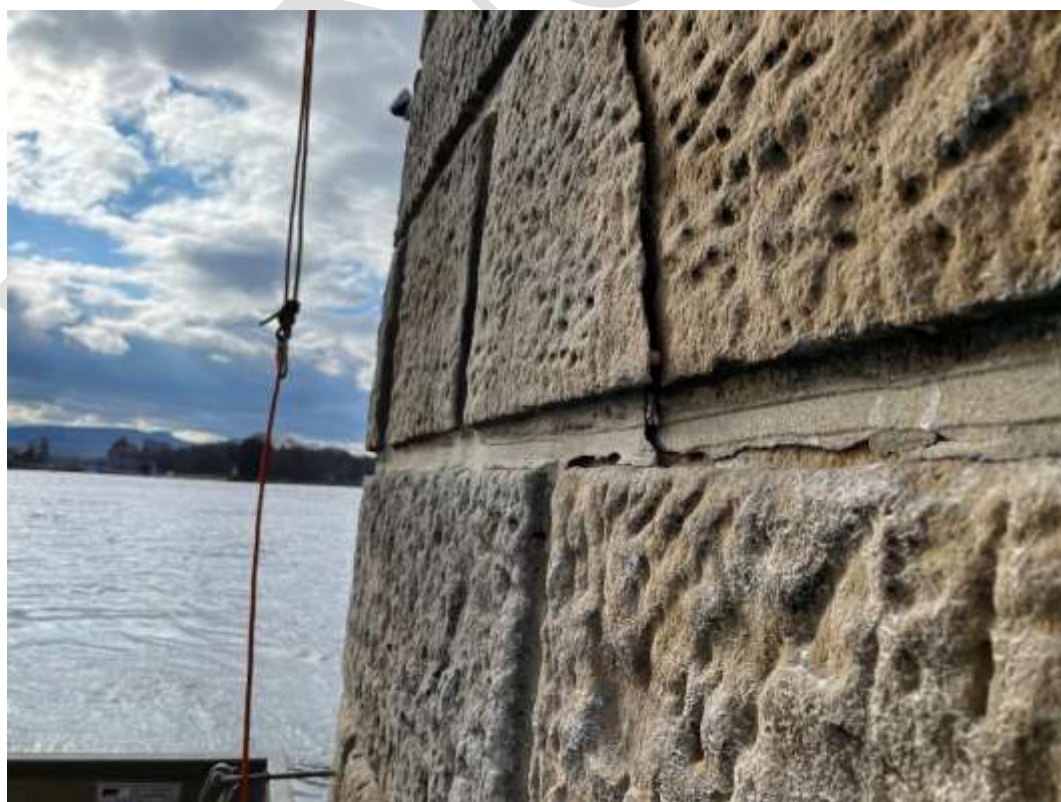
**Foto 23:** Detail trhliny v kamenném zdivu na boku pilíře, pravý bok na povodní straně

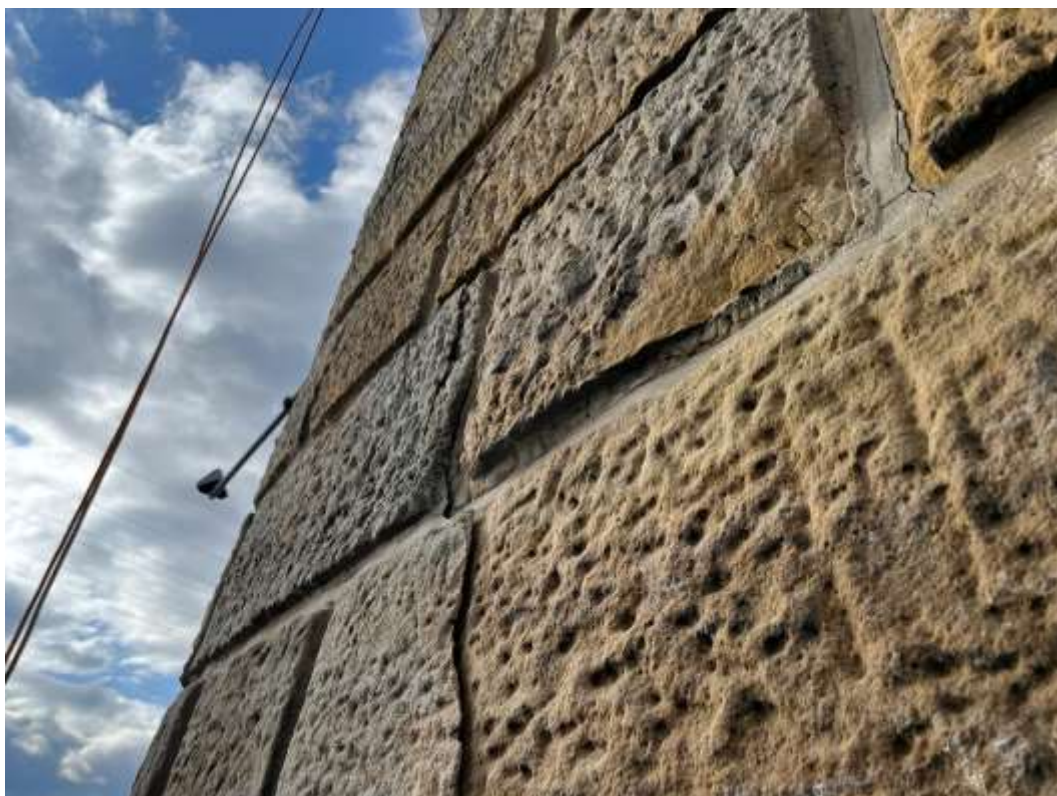
**Foto 24:** Detail trhliny v kamenném zdivu na boku pilíře, pravý bok na povodní straně

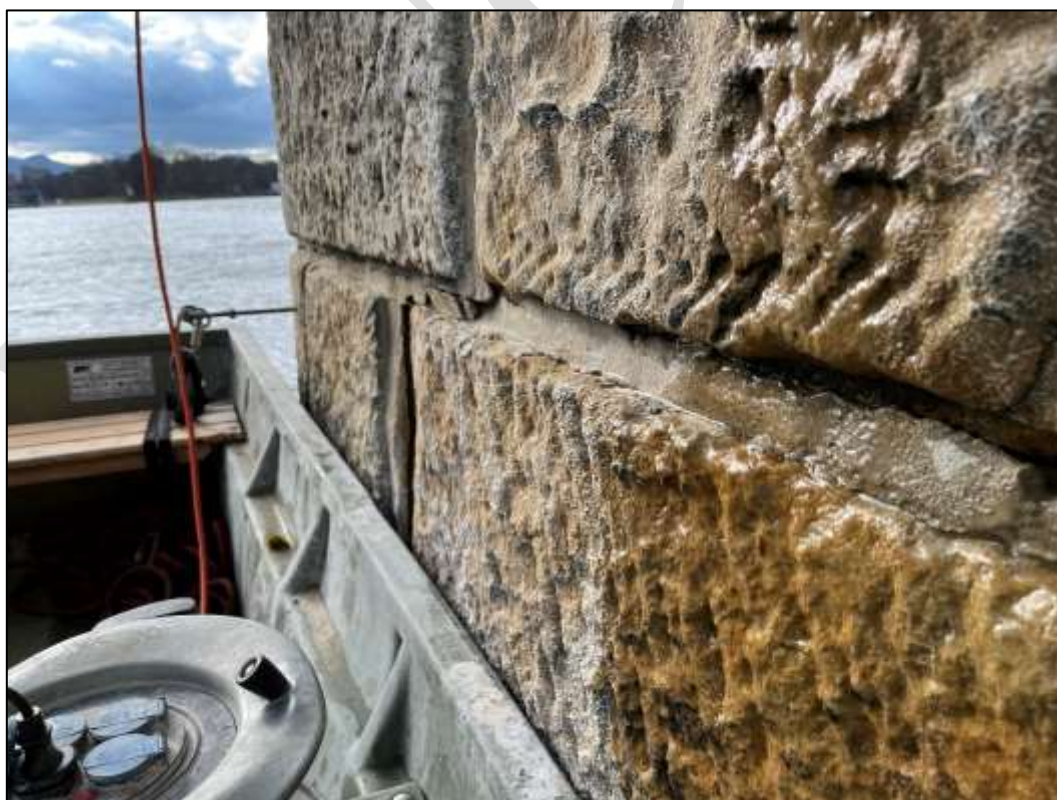
**Foto 25:** Vytékání vody ve sparách při provádění VTZ.

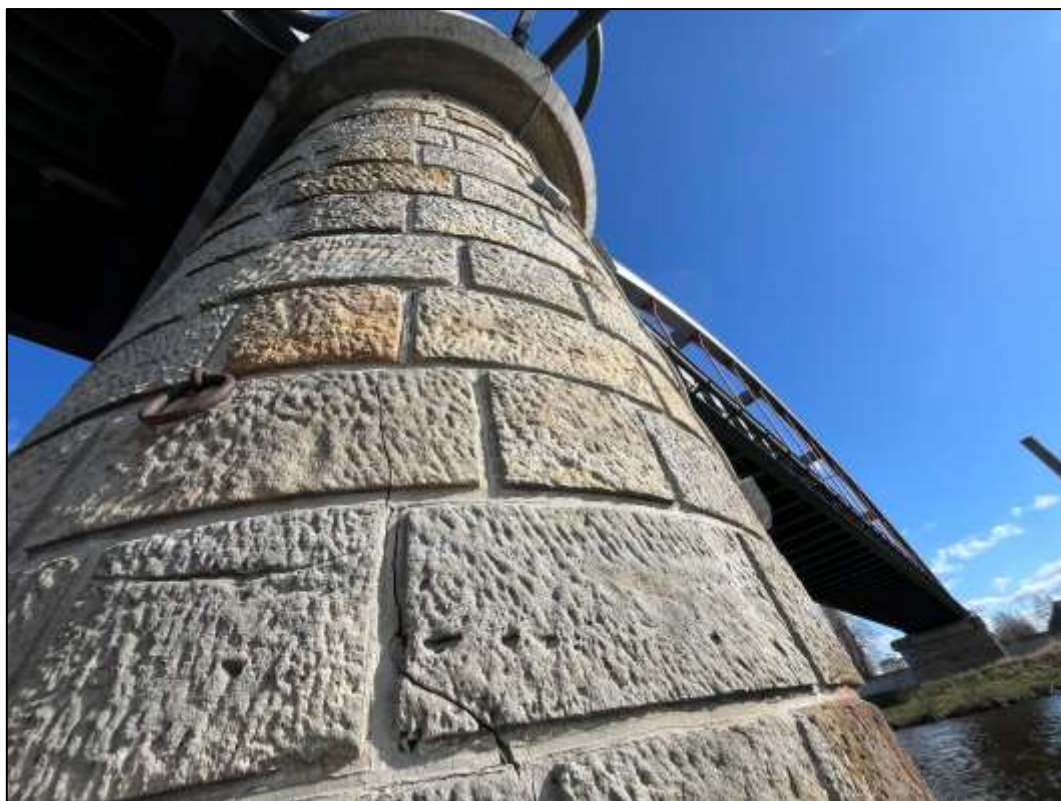
**Foto 26:** Trhlina na čele pilíře na povodní straně

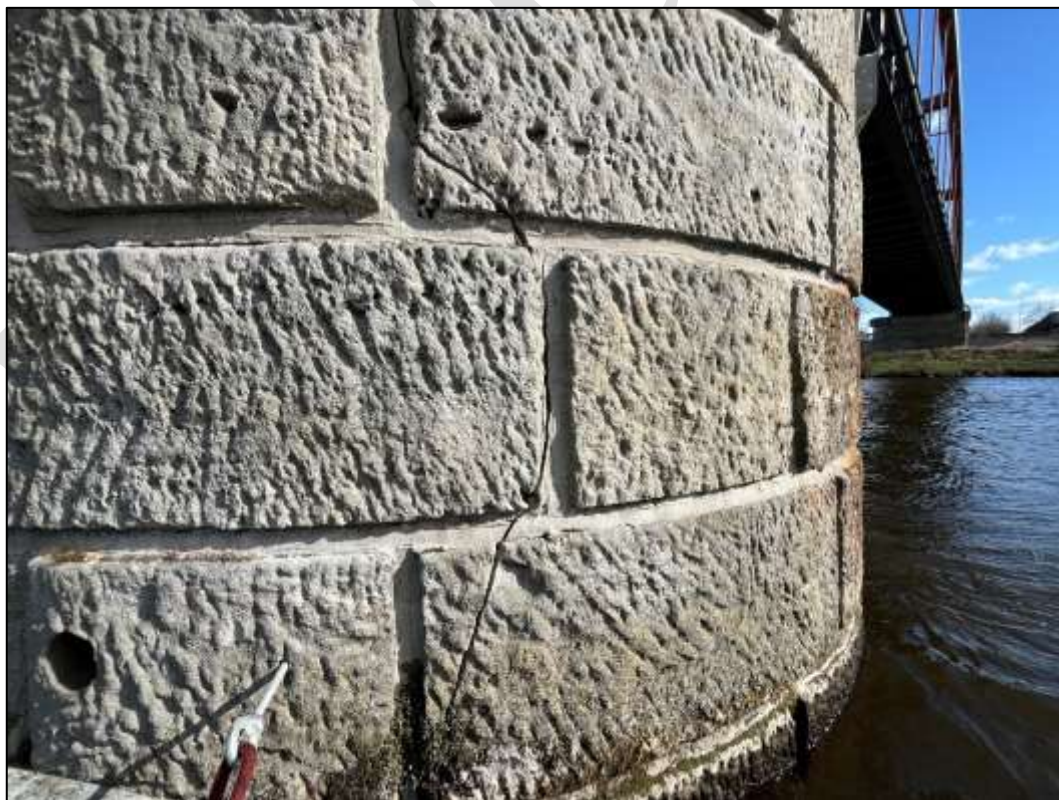
**Foto 27:** Trhlina na čele pilíře na povodní straně

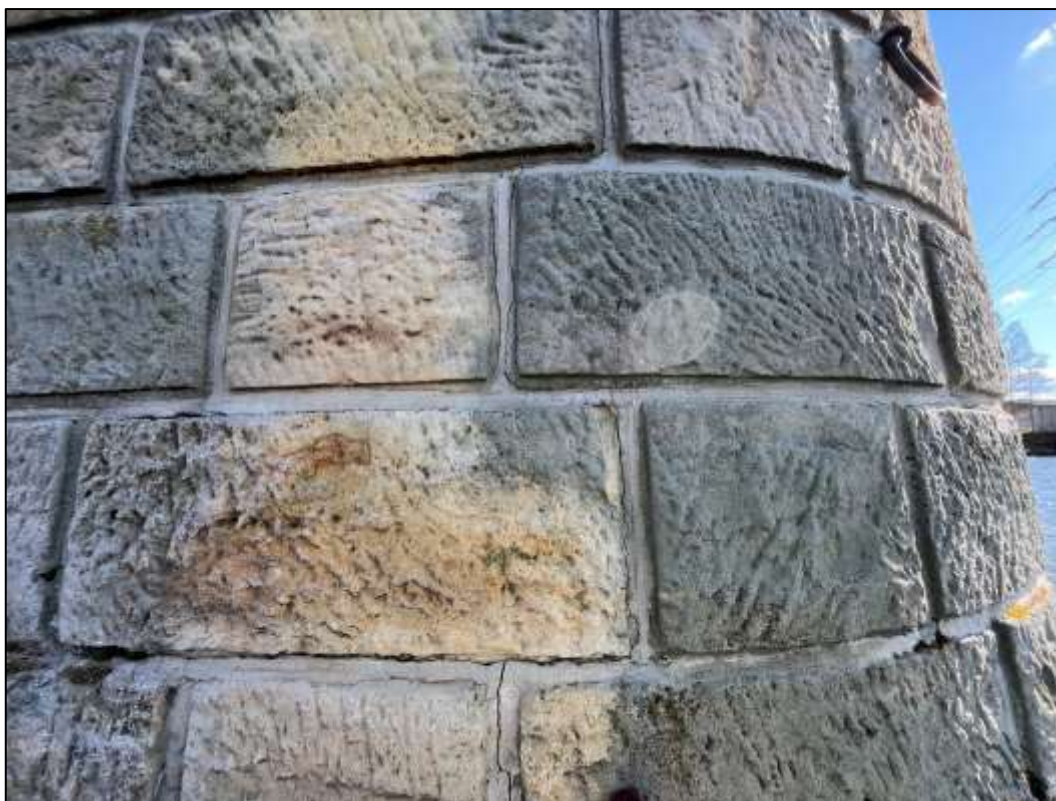
**Foto 28:** Narušené spárování na čele pilíře na povodní straně.

- **Vyspárování zdiva, dále pak injektování pilíře mikrocementovými suspenzemi, a to za pomoci těsněné jímky tak, jako v roce 2005, nicméně v hustém rastru,**
- **Stažení zdiva pilíře, tak jako je na sousedních pilířích. Optimálně pak stažení i obručemi, podobně jako na mostě v Brně, Opuštěná ul., viz foto níže.**

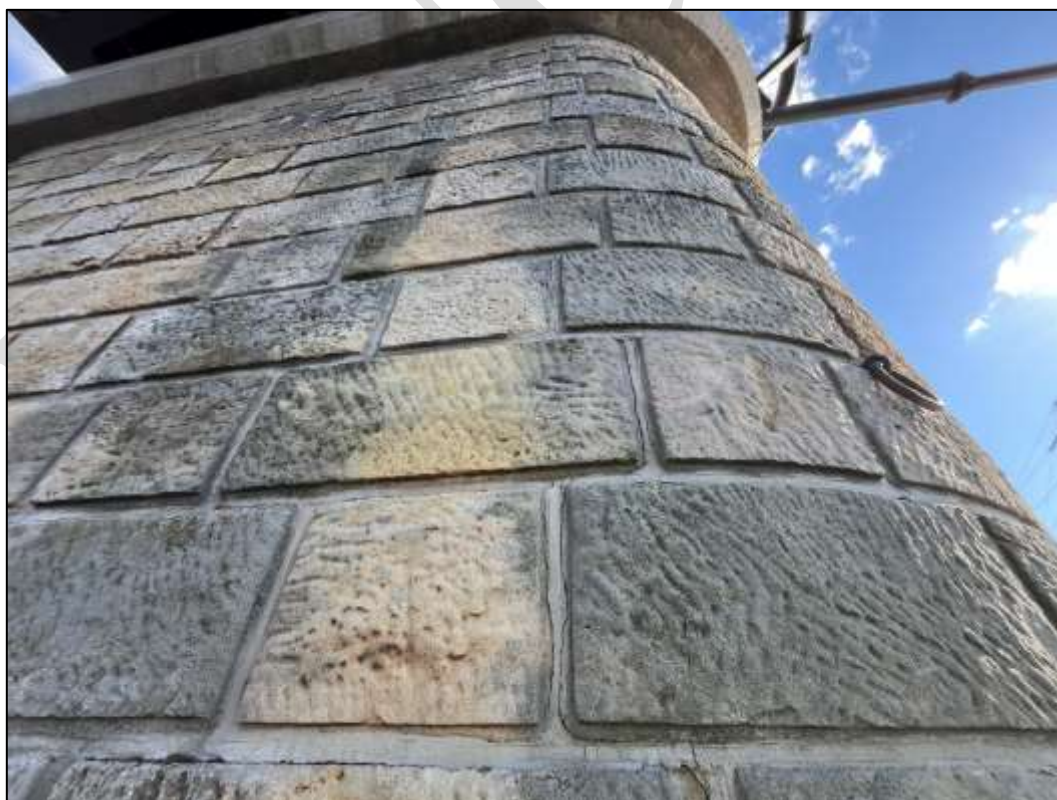
**Foto 29:** Narušené spárování na čele pilíře na povodní straně.

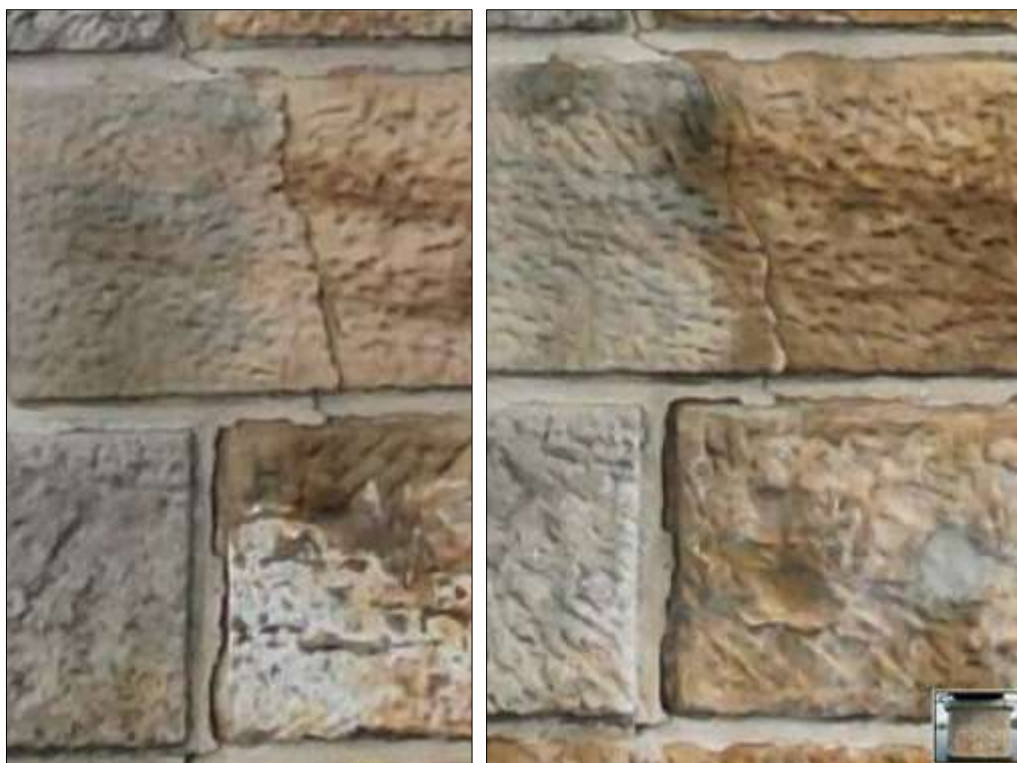
**Foto 32:** levá strana, změna stavu – staré (vlevo) – nové foto, poloha viz červená značka, bez zjevných změn, rozdíly mohou být dány stínem – tenké trhliny jsou v zásadě konstantní

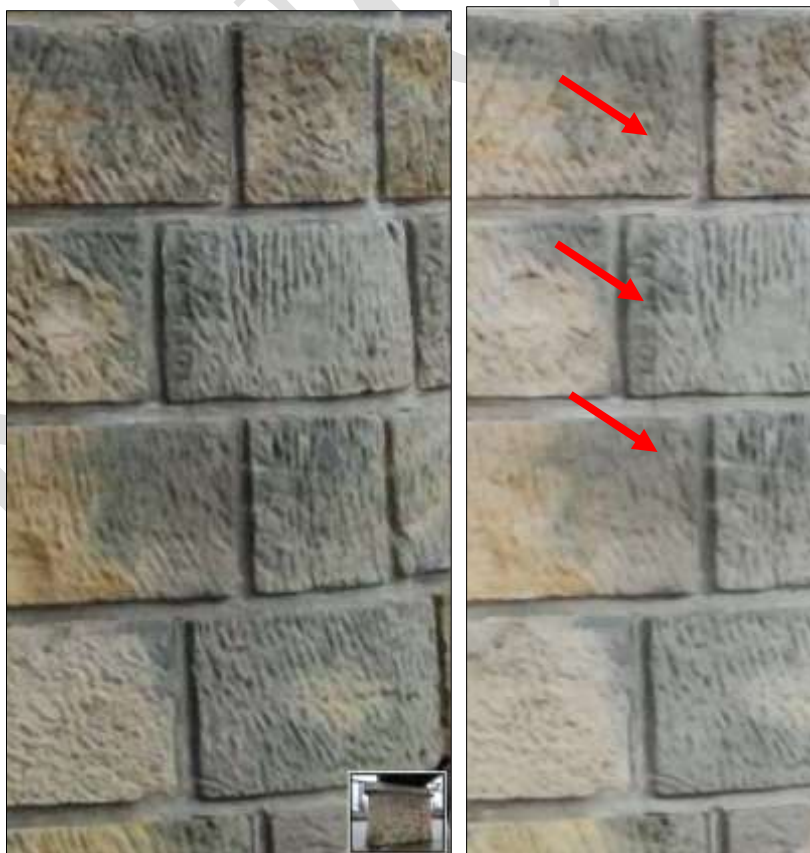
**Foto 35:** Pravá strana, změna stavu – staré (vlevo) – nové foto, poloha viz červená značka, patrné nově vzniklé trhliny

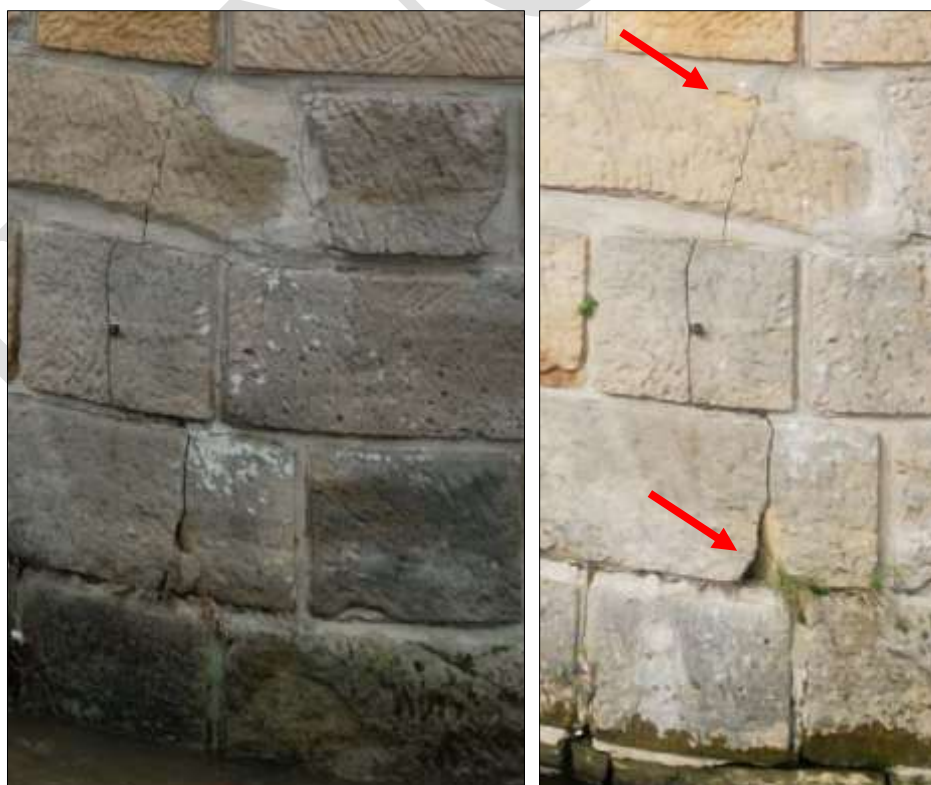
**Foto 34:** Čelní strana, změna stavu – staré (vlevo) – nové foto, poloha viz červená značka, patrné odpadnutí volných částí zdiva

Jak je patrné, fotografické srovnání ukazuje, že se stav zhoršil pilíře. Zhoršení není zásadní, nicméně došlo k lokálnímu vypadání spár a uvolnění odštípnutých částí, na povodní straně pak vznikla nová trhlina a ta stávající se rozšířila o cca 30% - tedy cca o 2,5 mm. Monitoring, viz dále, ukazuje nárůst o cca 1,8 mm – což přibližně koresponduje s vizuálním zjištěním.

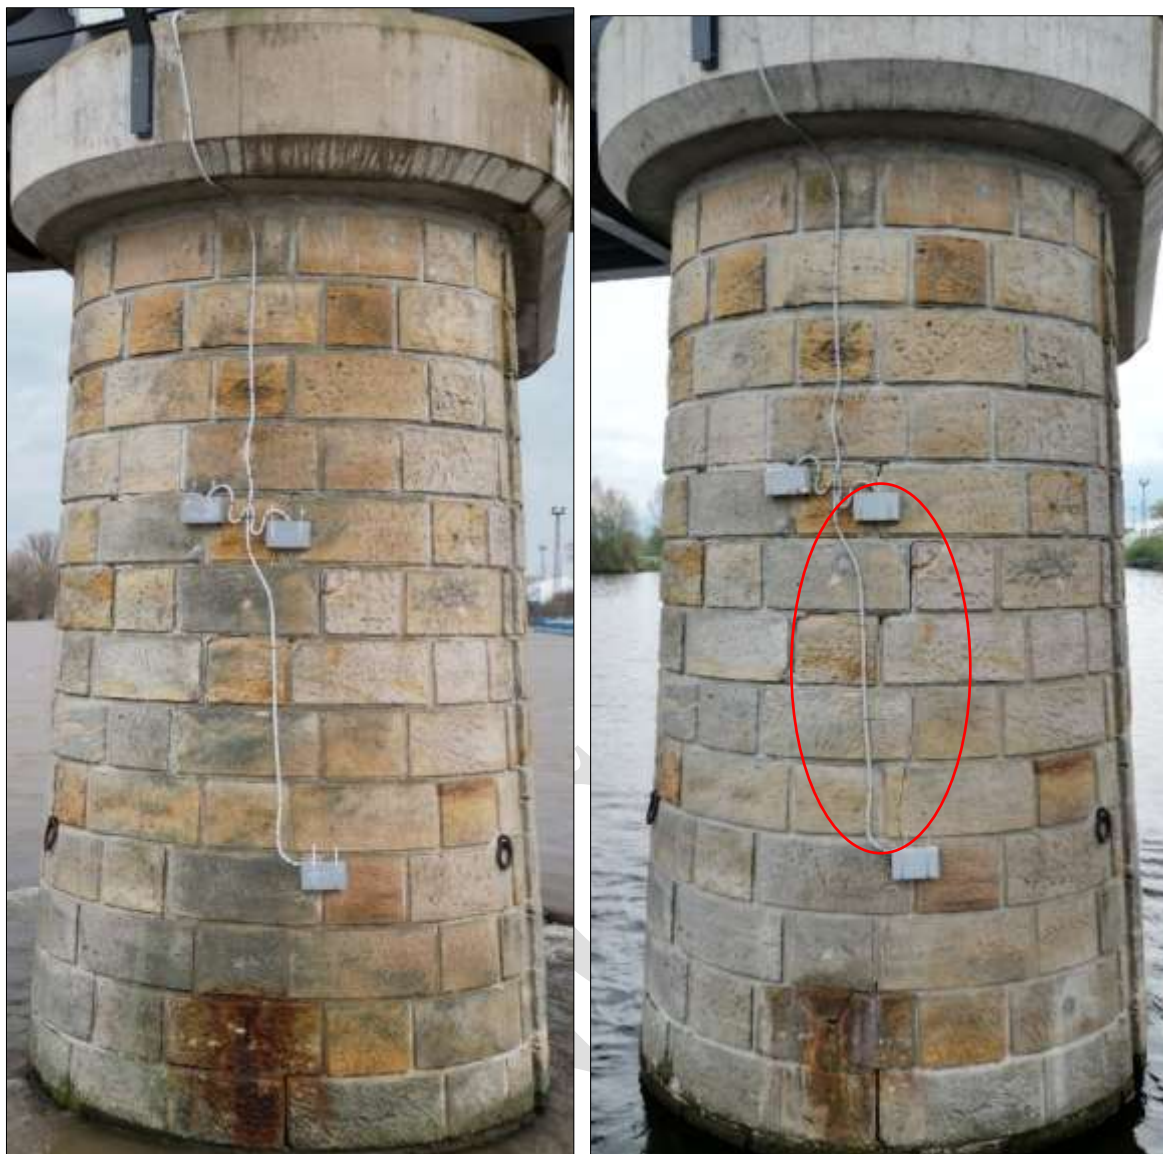
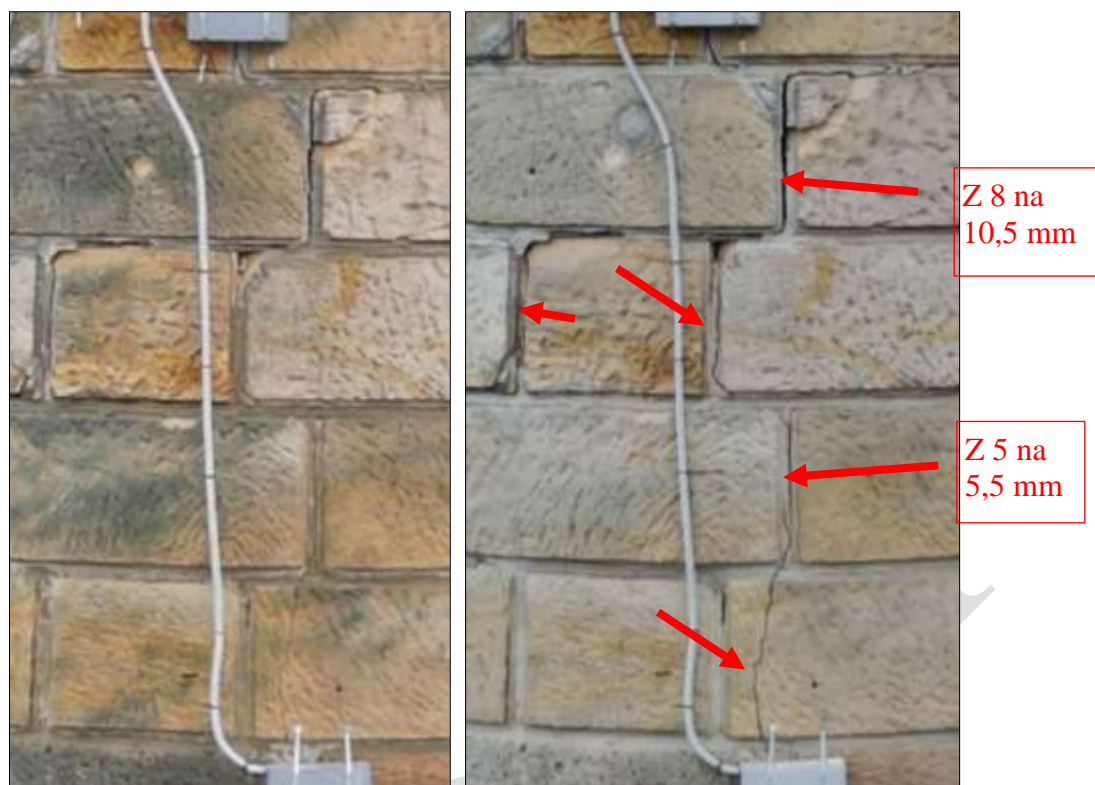
Na povodní straně byla fotografie upravena do měřítka v AutoCadu a šířka trhlin byla následně odměřena. Je patné, že došlo k rozvoji trhlin, je to patrné jak vizuálně tak i odměřením. Hodnota není zcela přesná, ale rozdíl přesnost výrazně přesahuje.

**Foto 34:** Povodní strana, změna stavu – staré (vlevo) – nové vpravo, poloha viz červená značka, jasně patrný rozvoj šířky trhlin

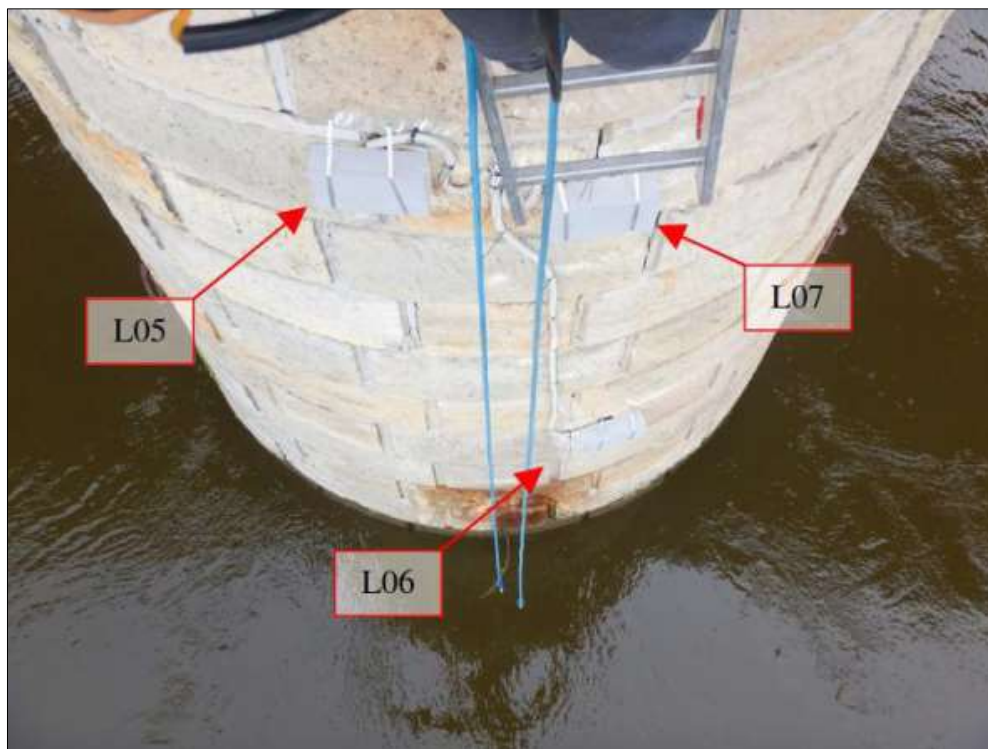
Na základě objednávky od SMP CZ provedla společnost Pontex s.r.o. instalaci snímačů pro sledování rozevírání trhlin na povodní straně pilíře P3. Celkem byly osazeny 3 snímače dráhy a 2 snímače teploty, měřící vzduch a teplotu železobetonového prahu.

**Foto 35:** Povodní zhlaví pilíře P3, celkový pohled na instalované snímače

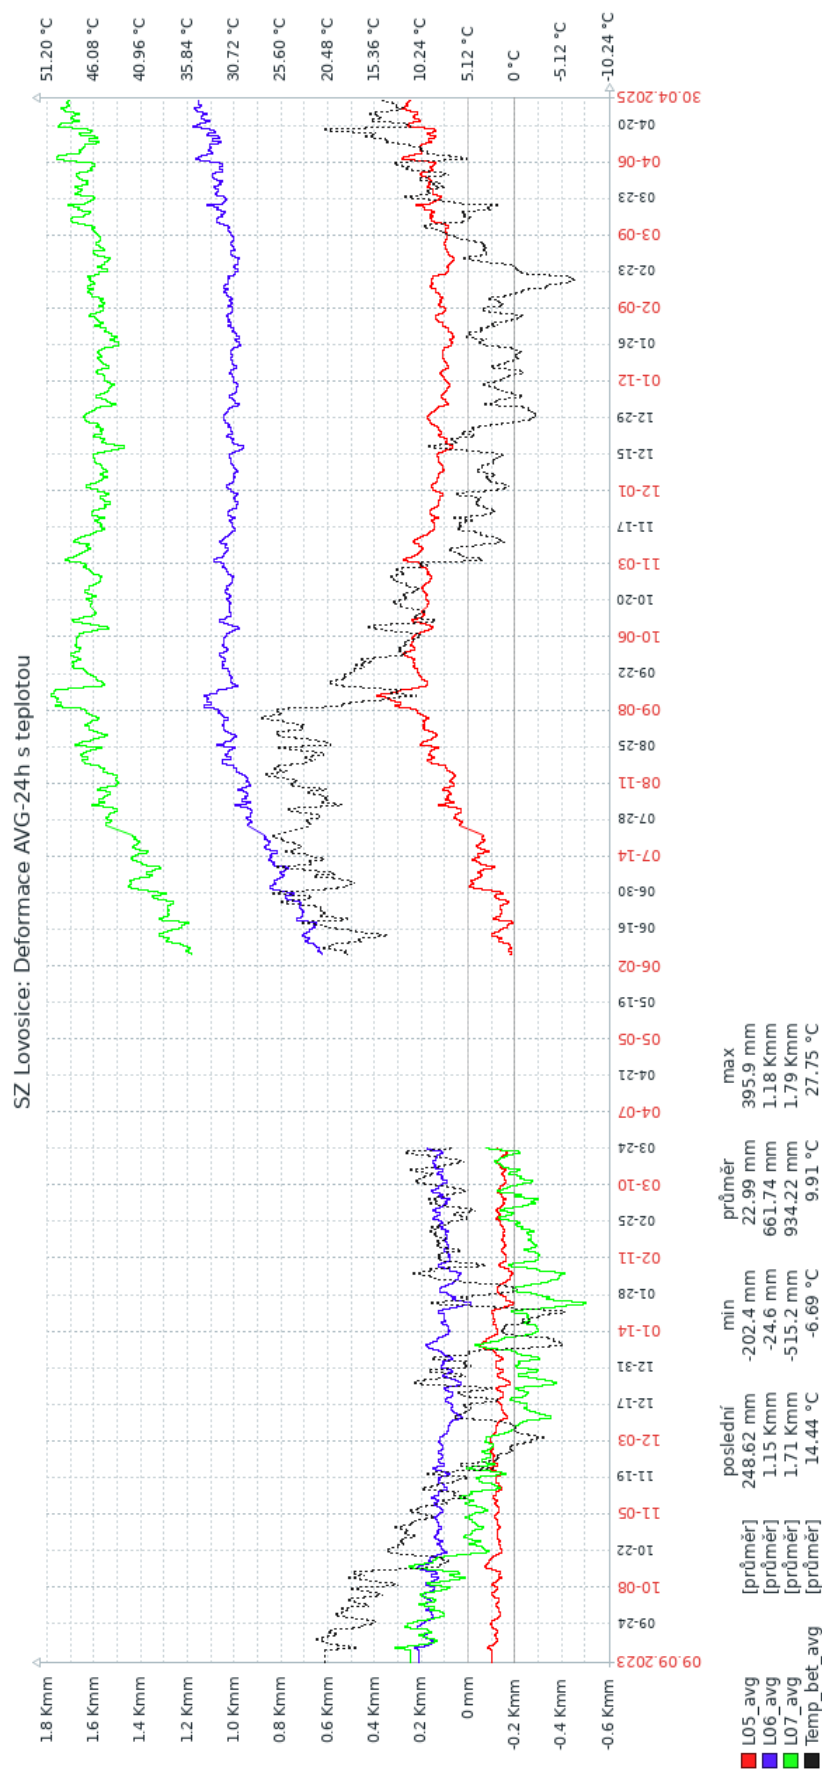
Obecně je patrná poměrně silná teplotní závislost mezi šířkou a teplotou.

Foto 36: Průběh šířky trhlin od 9.9.2023 do 30.4.2025

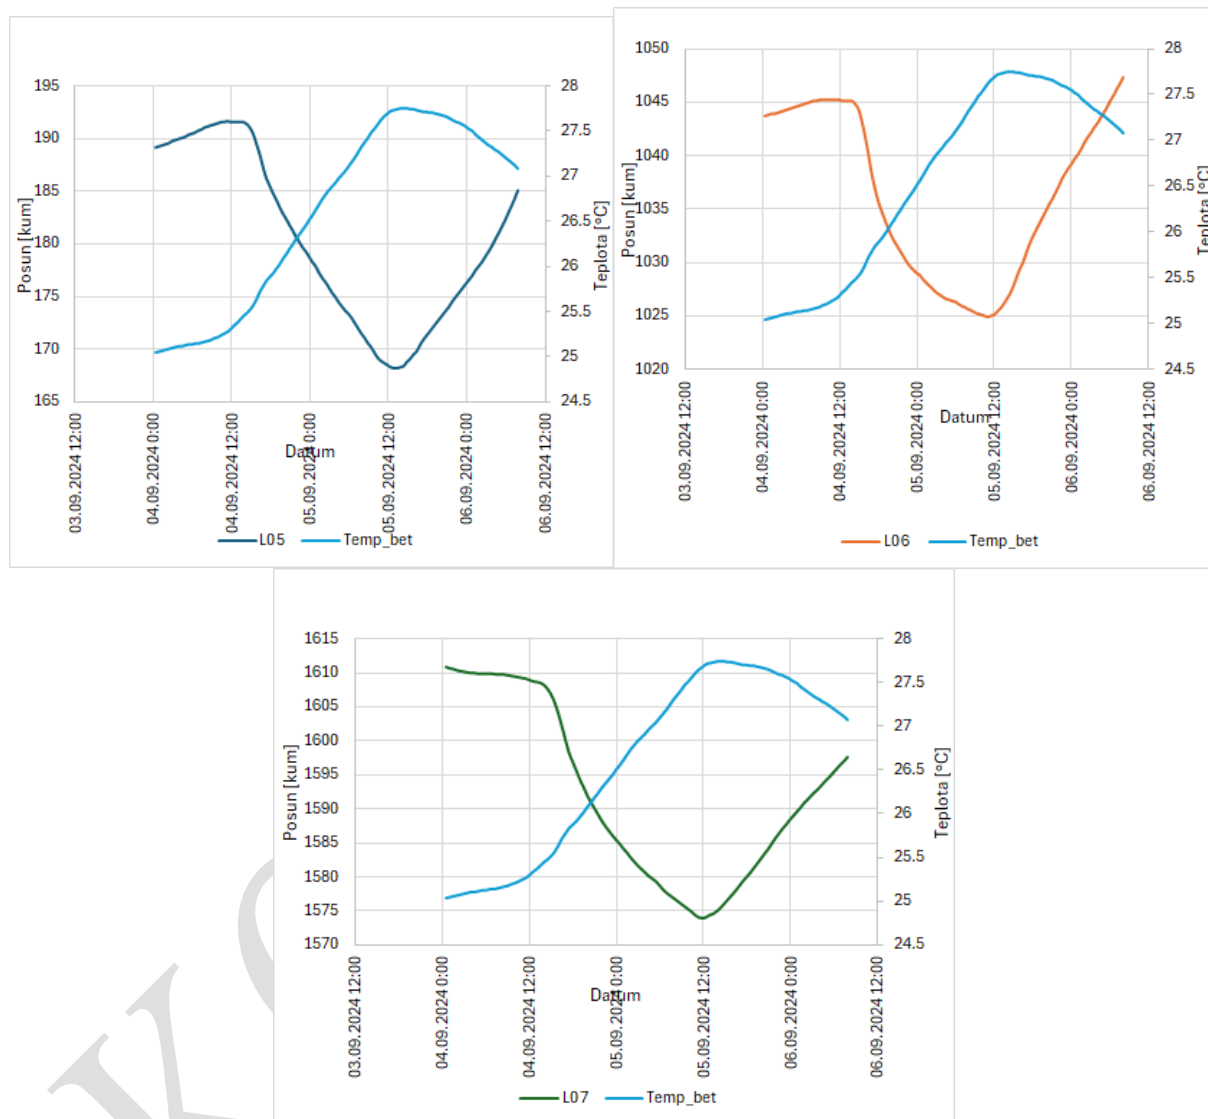
**Foto 37:** Průběh teploty a posunů 5.9.2024 – maximální teploty poslední rok

Grafy ukazují velmi silnou korelaci mezi rozevíráním spáry a teplotou, a to při zvýšení teploty se trhлина uzavírá a obráceně. Nicméně v globálním pohledu závislost není tak jednoznačná, jsou patrná dlouhá období progresu trhliny bez související změny teploty.

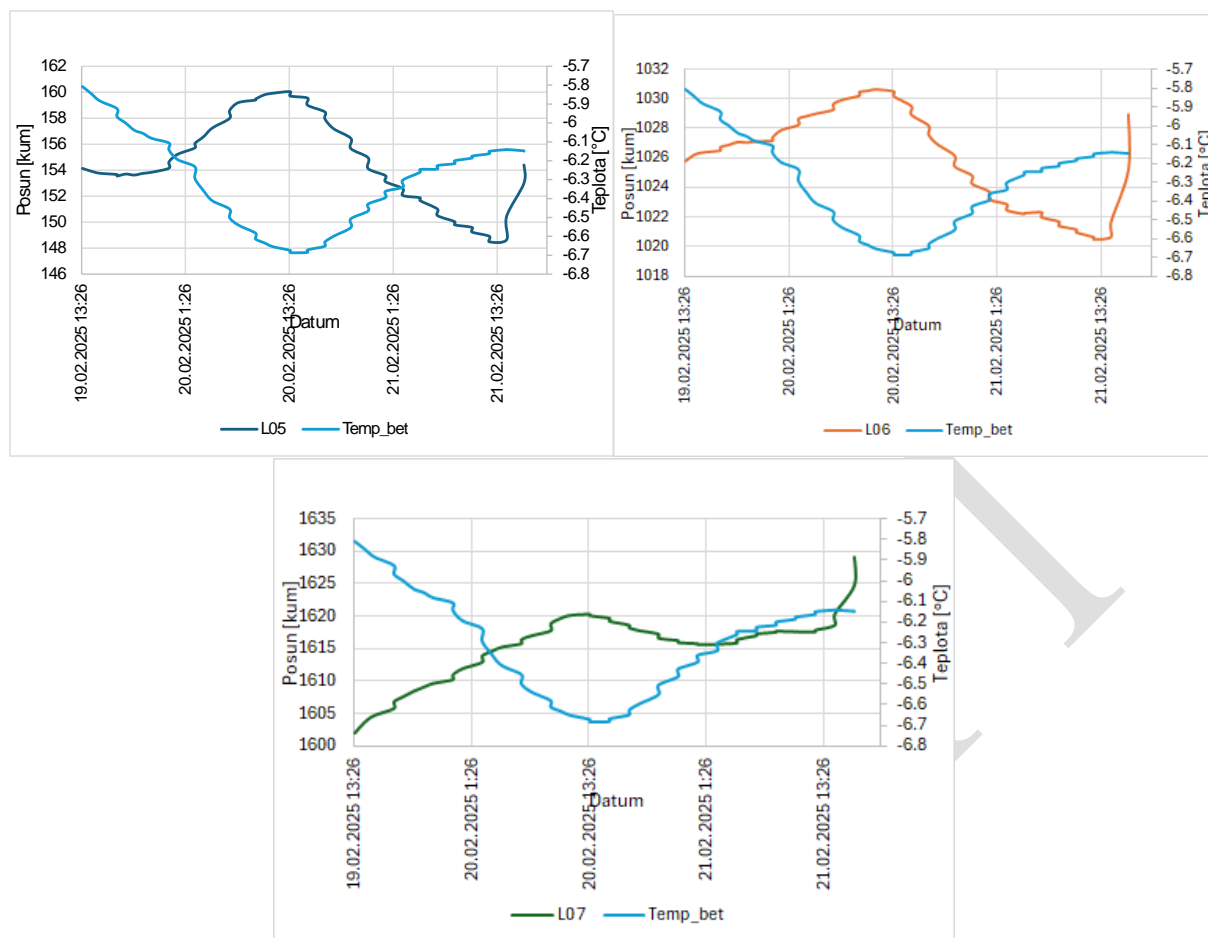
**Foto 38:** Průběh teploty a posunů 20.2.2025 - minimální teploty poslední rok
