Protokol o podrobné prohlídce

mostního objektu provedené dle vyhlášky Ministerstva dopravy č. 177/1995 Sb. a předpisu Správy železnic SŽDC S5 Správa mostních objektů

| TÚ 1131 Lovosice (mimo) – – Česká Lípa město(vč.)(bez Č.L.hl.n.) | | DÚ 02 Lovosice – Žalhostice | | Evd. km 38,816 |
| Objekt most | Úsek trati šírá trať | Vžitý název Labák v Žalhosticích | | |

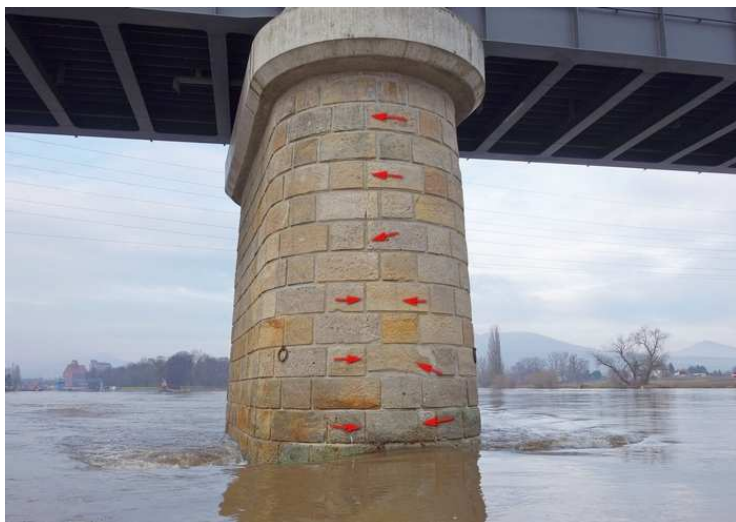
Foto č. 1

- Na obou zhlavích pilíře a z otvoru č. 3 vlevo v krajní části pilíře jsou v lícovém kamenném zdivu svislé trhliny přes kvádry a po spárách, a to i v celé, nad hladinou viditelné výšce dříku.
Vpravo na návodním zhlaví se víceméně jedná o jednu rozvětvenou trhlínu ve vrcholu zaoblení zhlaví, šířka trhliny je 2 – 4 mm, ojediněle i 6 mm **(foto č. 1)**.
Vlevo na povodním zhlaví je větší koncentrace trhlín, trhliny se i větví i propojují, a to i přes jednotlivé ložné spáry, trhliny mají šířku 2 – 6 mm, místně i 10 – 12 mm. Místně jsou separované (odtržené) části prasklých kvádrů. Vlevo na zhlaví pilíře byly osazeny senzory. **(foto č. 2 – č. 5)**

- Svislé trhliny v lícovém kamenném zdivu dříku na obou zhlavích pilíře a v krajní části pilíře z otvoru č.3 vlevo

P 03,
zhlaví pilíře vpravo

– Svislá rozvětvená trhlina

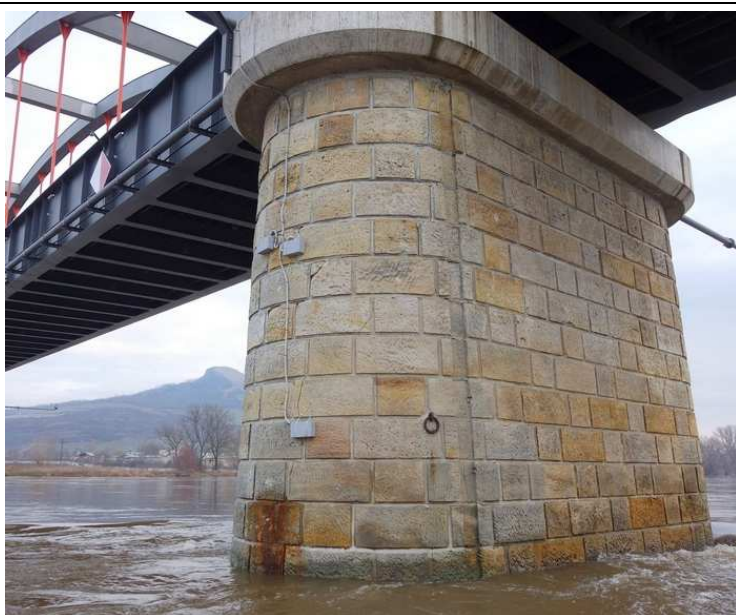
Foto č. 2

P 03,
zhlaví pilíře vlevo a pilíř z otvoru
č. 3

– Svislé trhliny

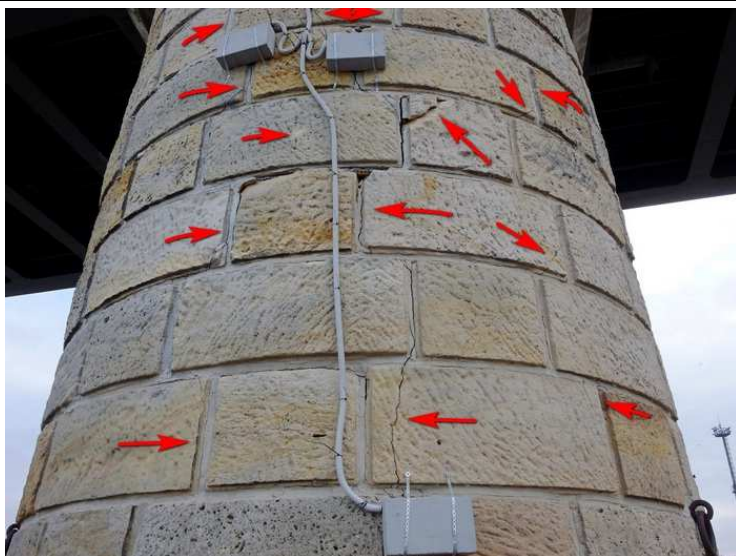
Foto č. 3

P 03,
zhlaví pilíře vlevo

– Svislé propojené trhliny

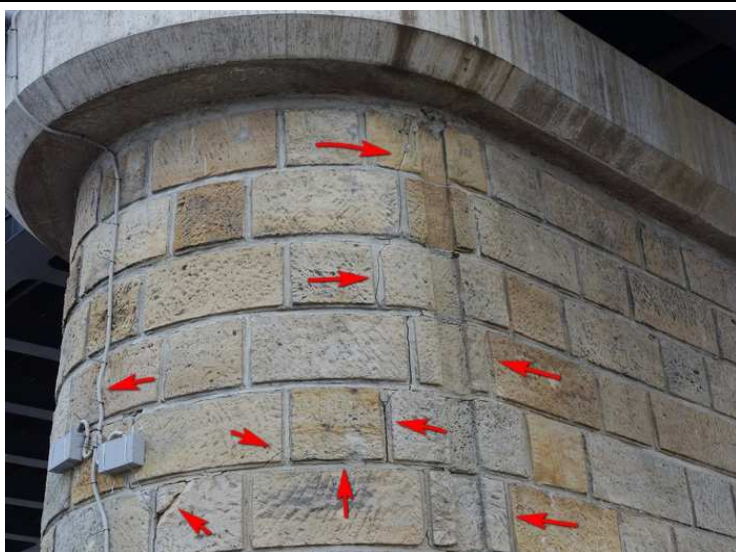
Foto č. 4

P 03,
horní část pilíře vlevo (ze strany
otvoru č. 3)

– Svislé propojené trhliny

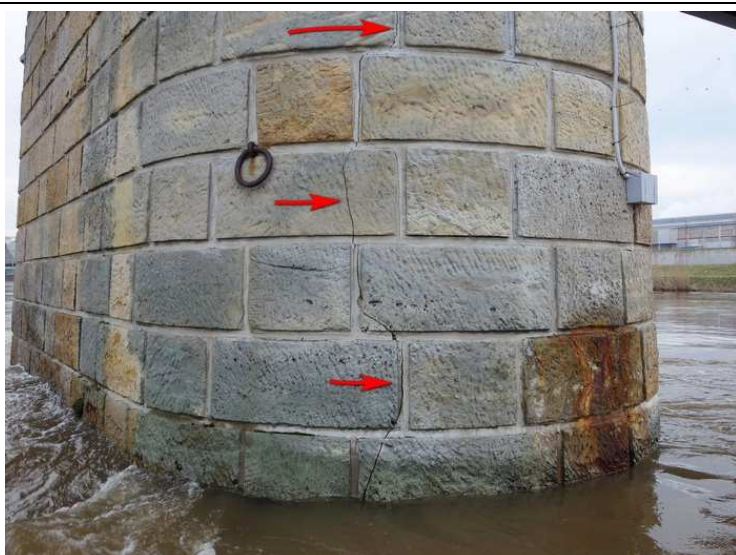
Foto č. 5

P 03,
zhlaví pilíře vlevo (ze strany
otvoru č. 4)

– Svislá trhlina
