Protokol o podrobné prohlídce

mostního objektu provedené dle Vyhlášky Ministerstva dopravy č. 177/1995 Sb.
a předpisu Správy železnic SŽDC S5 Správa mostních objektů

| TÚ 0491 Rožnov (mimo) - Černý Kříž (mimo) | | DÚ 06 Křemže - PLEŠOVICE | | Evd. km 14,311 |

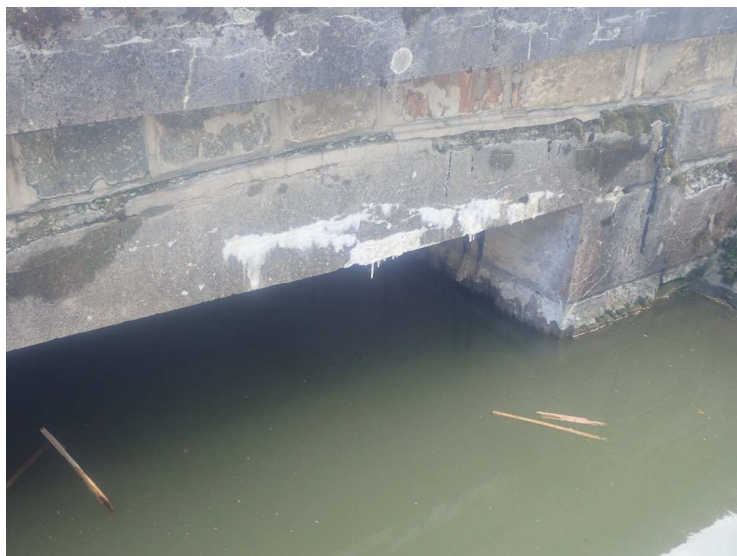
- Vlevo: v betonovém zdivu jsou nepravidelné vodorovné trhliny o šířce až 1 mm s průsakem pojiva a asfaltu. Dolní hrana je v délce 0,3 m vydrolená až do hloubky 60 mm. U dilatační spáry délky desky nad O 02 je zdivo vydrolené na celou výšku v délce až 300 mm a do hloubky až 30 mm, prosakuje pojivo a asphalt. Kamenné zdivo má spárování místy popraskané.
- Vpravo: omítky i beton v napojení na kamenné zdivo jsou popraskané, zvětralé, zavlhlé a vydrolují se na celou délku na výšku až 100 mm a do hloubky až 50 mm. V ukončení délky desky silně prosakuje asphalt. V omítce jsou nepravidelné vodorovné trhliny o šířce až 0,5 mm. V dolní části zdivem silně prosakuje pojivo, pojivo tvoří krustu (viz foto č. 1). Kamenné zdivo má spárování místy popraskané.

- Lokální průsaky vody s prostupujícím pojivem

Foto č. 1 Konstrukce K 01 –
čelní strana vpravo – průsak
vody a pojiva

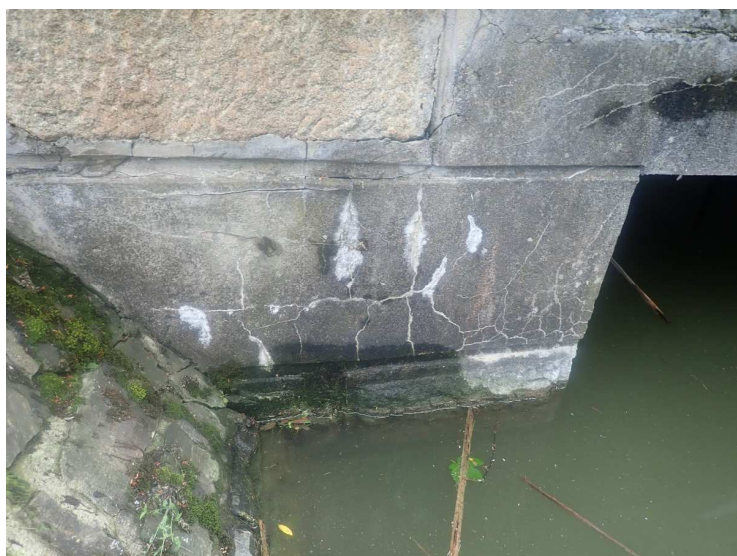
- Viditelná část jen na výšku 100 mm, stav dobrý.
- Úložný práh: omítky jsou slabě nepravidelně popraskané, trhliny o šířce až 0,2 mm. Trhlinami zprava prosakuje voda a pojivo (viz foto č. 2).

- Lokální průsaky vody s prostupujícím pojivem

Foto č. 2 Opěra O 01 –
úložný práh zprava – průsak
vody a pojiva

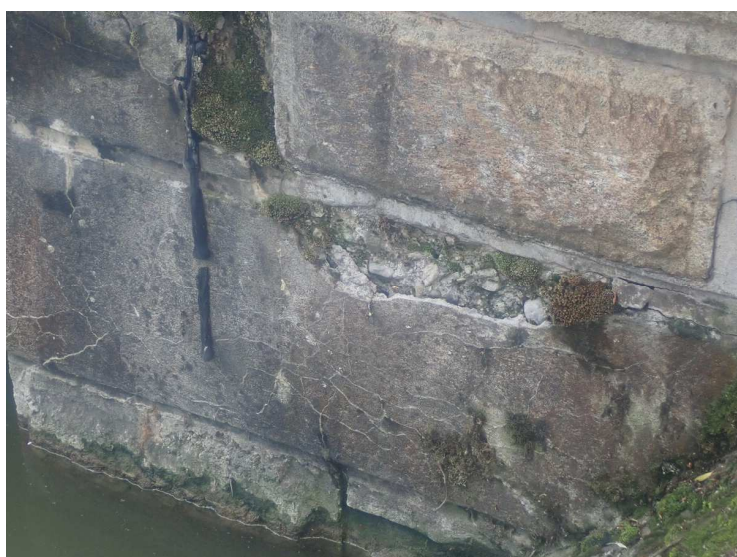
- Viditelná část jen na výšku 100 mm, stav dobrý.
- Úložný práh: omítky jsou slabě nepravidelně popraskané, trhliny o šířce až 0,2 mm. Zprava jsou omítky i beton v délce 300 mm na výšku až 60 mm a do hloubky až 20 mm vydrolené, zdivem slabě prosakuje voda a pojivo (viz foto č. 3).

- Lokální průsaky vody s prostupujícím pojivem

Foto č. 3 Opěra O 02 –
úložný práh zprava – průsak
vody a pojiva
