# Protokol o podrobné prohlídce

mostního objektu provedené dle Vyhlášky Ministerstva dopravy č. 177/1995 Sb.  
a předpisu Správy železnic SŽDC S5 Správa mostních objektů

<b>TÚ 0651</b> Úpořiny(mimo) – Lovosice(mimo)		<b>DÚ 06</b> Žim – km 22,300		<b>Evd. km</b> <b>23,374</b>
<b>Objekt</b> most	<b>Úsek trati</b> Širá trať	<b>Vžitý název</b> 1,5 km za žst. Radejčín, pod Kubačkou		
<b>Délka mostu</b> 11,60 m		<b>Počet otvorů</b> 1	<b>Počet kolejí</b> 1	<b>Elektrizace</b> ne
<b>Objednatel</b> Správa železnic, státní organizace OR Ústí nad Labem		<b>Rychlost na mostě / traťová [km/h]</b> 50/50		<b>Traťová třída zatížení s přidruženou rychlostí</b> D3 – 50
<b>Návrh hodnocení stavebního stavu</b> <b>2/1</b>		<b>Odpovědný pracovník vykonavatele</b> Jaroslav Schejbal		<b>Rok podrobné prohlídky</b> 2024

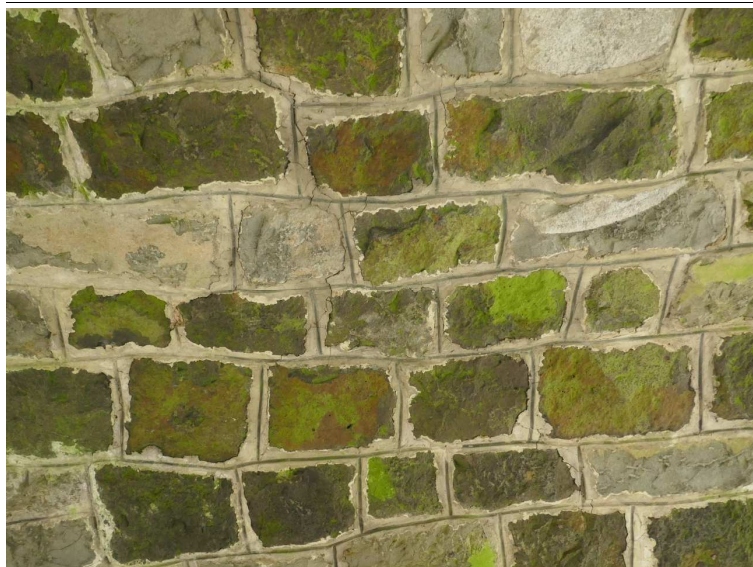
- Uprostřed šířky podélná trhlina na celou délku šířky cca 1 – 2 mm(**viz foto č. 1**)
- Pouze jednotlivé kameny popraskané
- Po celé šířce klenby na jednotlivých místech průsaky s výluhy pojiva(**viz foto č. 3**)
- Vpravo trhlina za věncem klenby šířky cca 1 mm(**viz foto č.2**)
- Jednotlivé kameny degradují do hloubky cca 20 mm
- Místy vypadané spárování
- Ojediněle vypadaná zdící malta do hloubky cca 30 – 60 mm

- Podélná trhlinka uprostřed klenby na celou délku
- Výluhy pojiva z podhledu
- Degradace jednotlivých kamenů

**Foto č. 1 Konstrukce K 01** –  
podélná trhlina z podhledu ve  
střední části

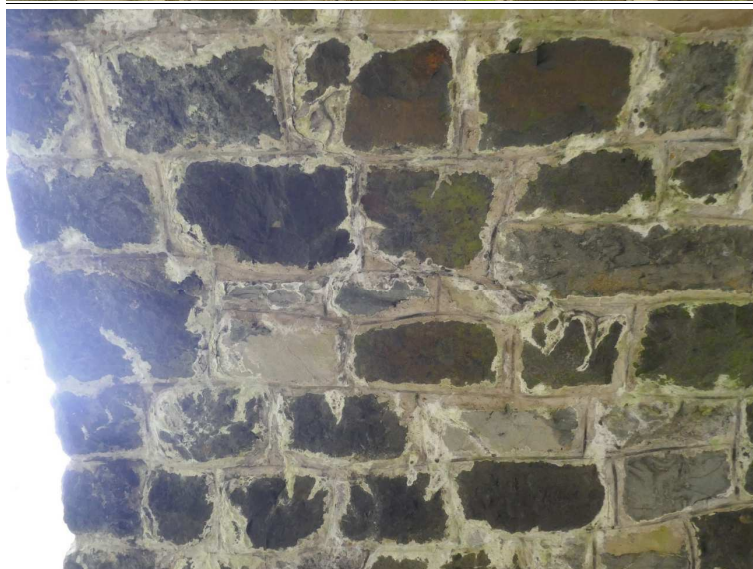
**Foto č. 2 Konstrukce K 01** –  
podélná trhlina vpravo

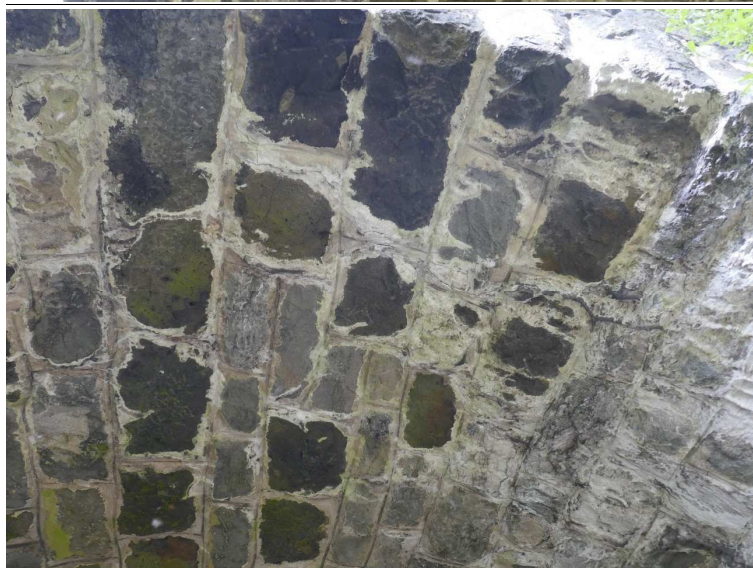
**Foto č. 3 Konstrukce K 01** –  
podhled – výluhy pojiva

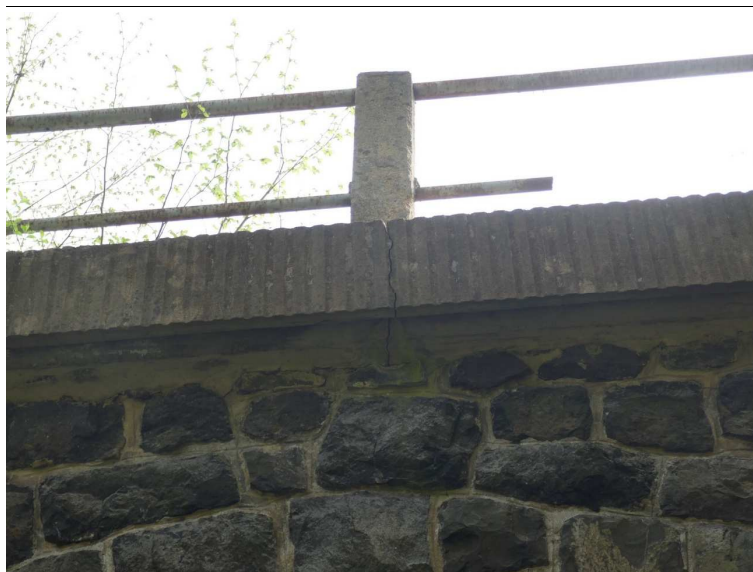
- 2x příčně prasklá, z čela uprostřed svislá trhlina do 2 mm(**viz foto č. 4**)

**Foto č. 4 Konstrukce K 01 –**  
římsa vpravo – svislá trhlina
