**Expertní zpráva č.
1700 J 090**

Datum vydání zprávy
4. dubna 2017

Objednatel: SUDOP PRAHA a.s.
Olšanská 1a
130 80 Praha 3

STAVEBNĚ TECHNICKÝ PRŮZKUM STROPNÍCH ŽB KONSTRUKCÍ
OBJEKTU VÝPRAVNÍ BUDOVY ŽST PRAHA – SMÍCHOV

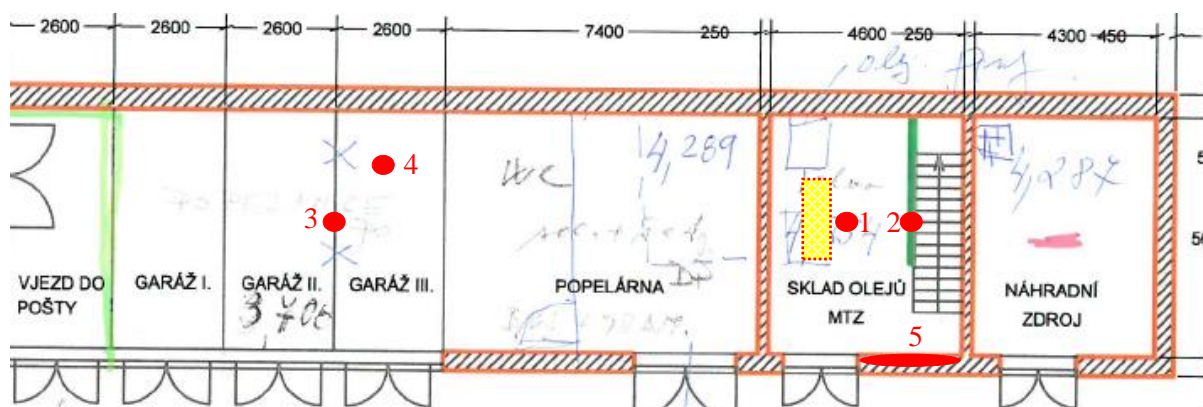
Obr. 1: Lokalizace sond – vyznačení diagnostikovaných míst stropu nad 1.NP (žlutě vyznačena oblast scanu)

V místě předpokládané polohy ŽB sloupu ve stěně 1.Np byly provedeny lokální sondy pomocí vrtáku do hloubky cca 250 mm. Provedením jednotlivých vrtů po délce stěny bylo objeveno pouze cihelné zdivo. Ve zvoleném místě provedení sondy se jedná tedy o konstrukční systém s nosnou zděnou stěnou. Lokalizace provedené sondy je patrná ze schématu na obr.1.

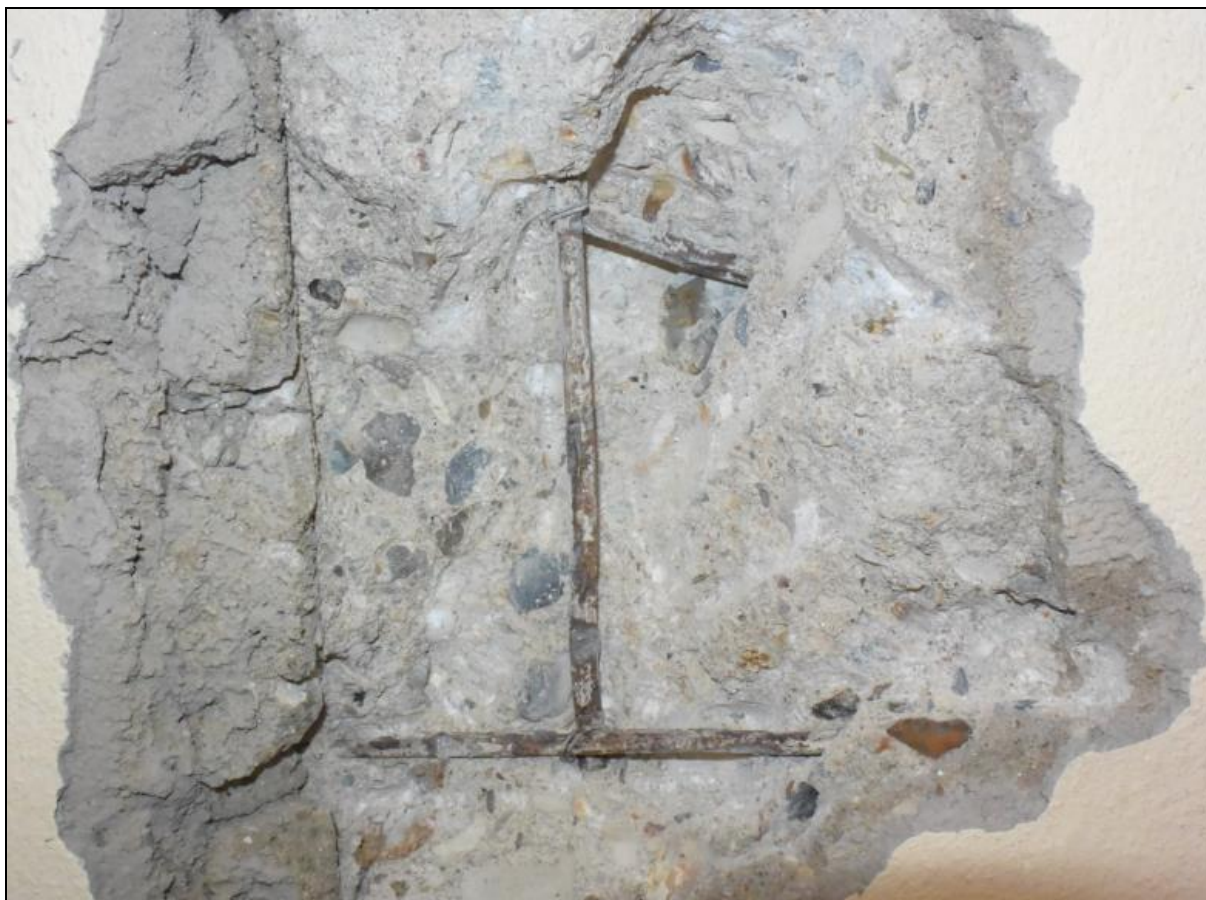
Foto 5: Destruktivní sonda do ŽB stropní desky, viditelné 2 pruty hlavní výztuže

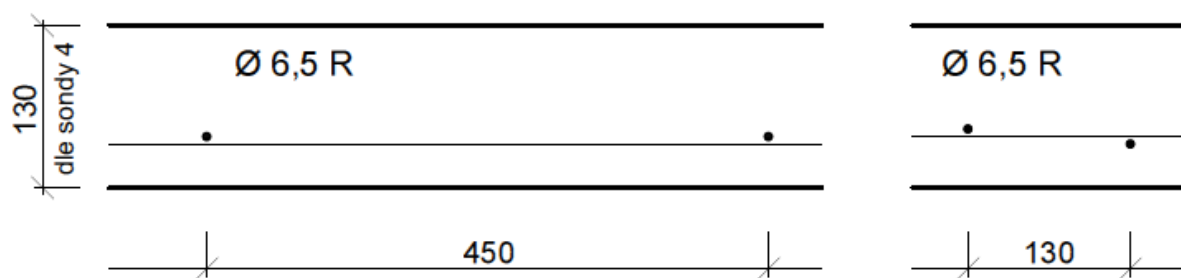
Obr. 2: Sonda 1 – Stropní deska, výztuž v poli

HLAVNÍ NOSNÁ VÝZTUŽ:

- krytí 35-40 mm
- rozteč 130 mm
- R (10 512) Ø 6,5 mm

KONSTRUKČNÍ VÝZTUŽ:

- krytí 38 mm
- R (10 512) Ø 6,5 mm

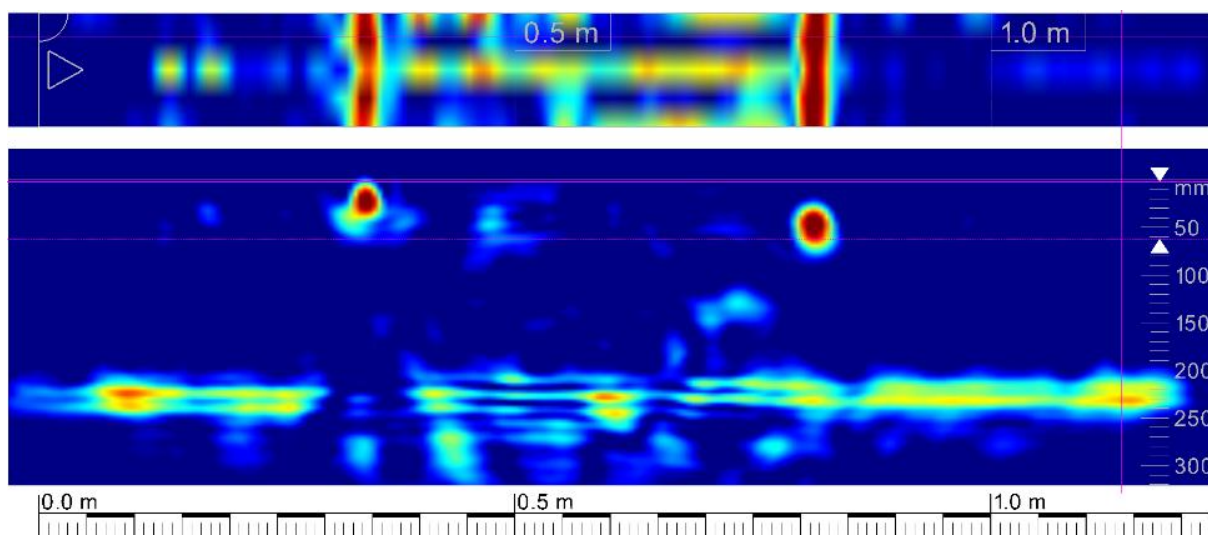
Obr. 3: Scan 1 – Stropní deska nad 1.NP, konstrukční výztuž

Z prvního scanu stropní desky 1.NP uprostřed rozpětí je patrná konstrukční výztuž v osových vzdálenostech 450 mm. Na základě destruktivní sondy byla určena tloušťka krycí vrstvy 38 mm a typ výztuže R (10 512), Ø 6,5 mm.

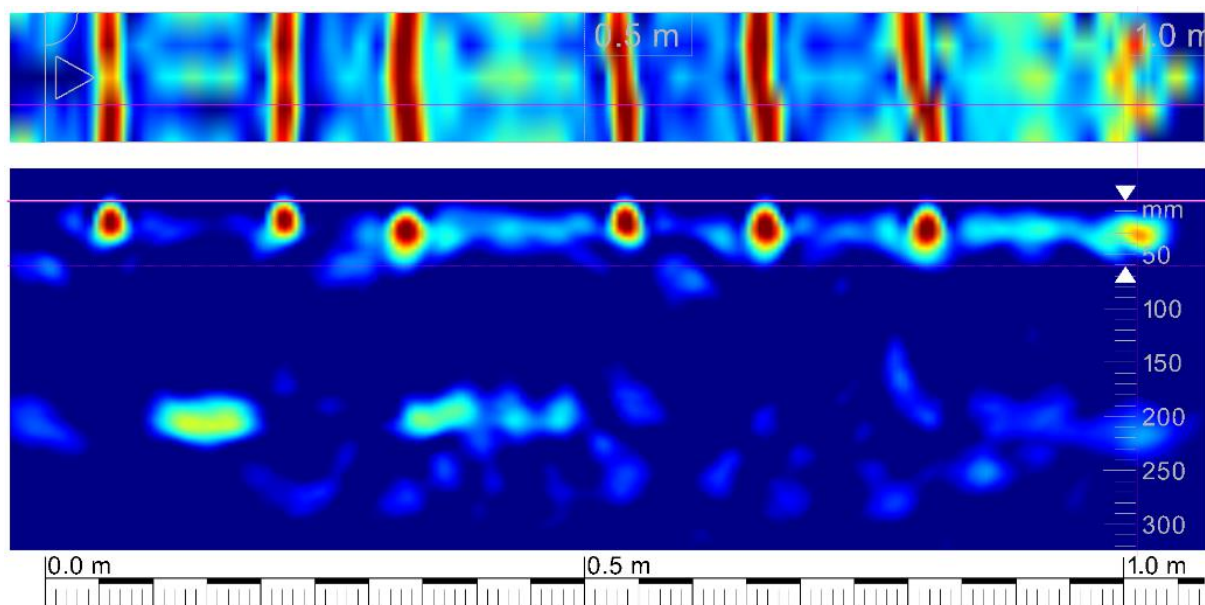
Obr. 4: Scan 2 – Stropní deska nad 1.NP, hlavní nosná výztuž

Z druhého scanu stropní desky 1.NP uprostřed rozpětí je patrná hlavní nosná výztuž pnutá mezi trámy v osových vzdálenostech 100–200 mm. Na základě destruktivní sondy byla určena tloušťka krycí vrstvy 35–40 mm a typ výztuže R (10 512), Ø 6,5 mm.

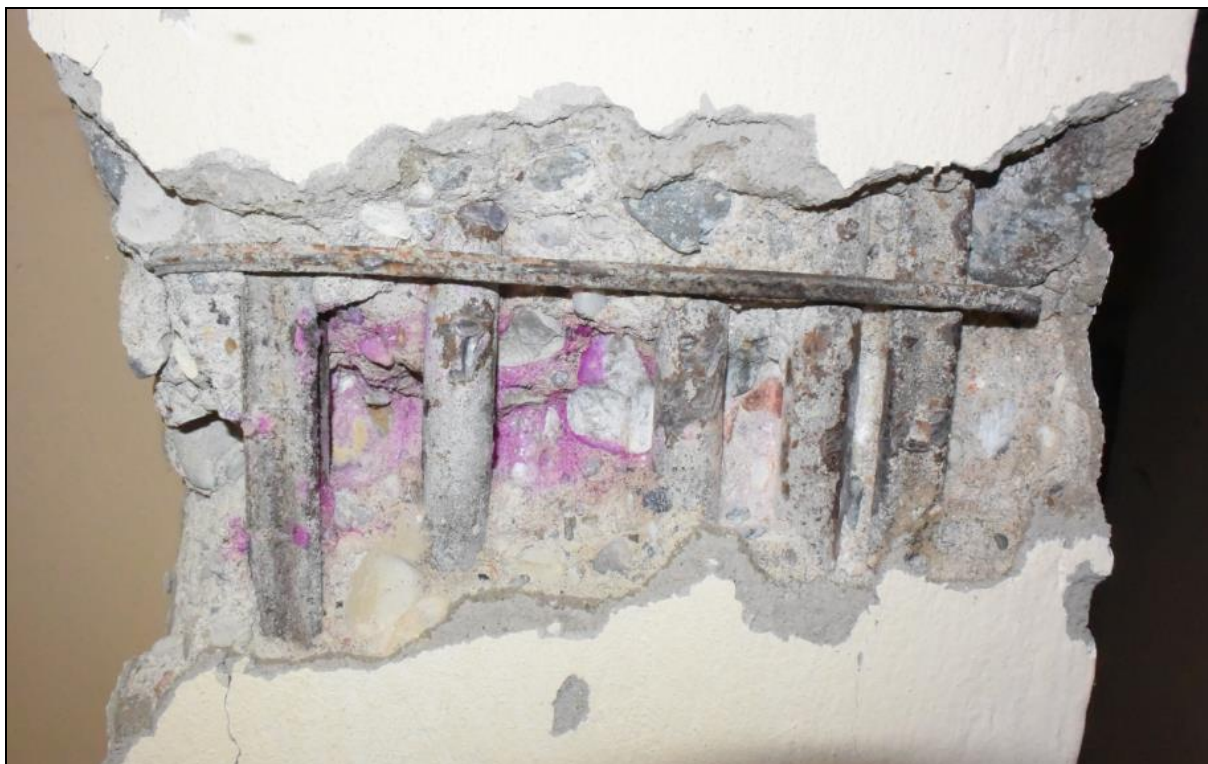
Foto 6: Destruktivní sonda do ŽB trámu, viditelných 5 prutů hlavní výztuže, třmínek, patrná hloubka zkarbonatované vrstvy betonu cca 25-30 mm

- 1) V místě provedených destruktivních sond byla použita hladká výztuž typu C a výztuž se čtyřlístkovým průřezem s příčnými žebry typu R (10 512). Identifikace výztuže byla provedena vizuálně dle charakteru povrchu výztuže a stáří stavby. Výztuž se nachází ve zkarbonatované vrstvě betonu a došlo ke ztrátě betonu. Z provedených sond je patrná koroze hlavní výztuže nosných prvků. Charakteristiky použité oceli jsou uvedeny v následující tabulce:

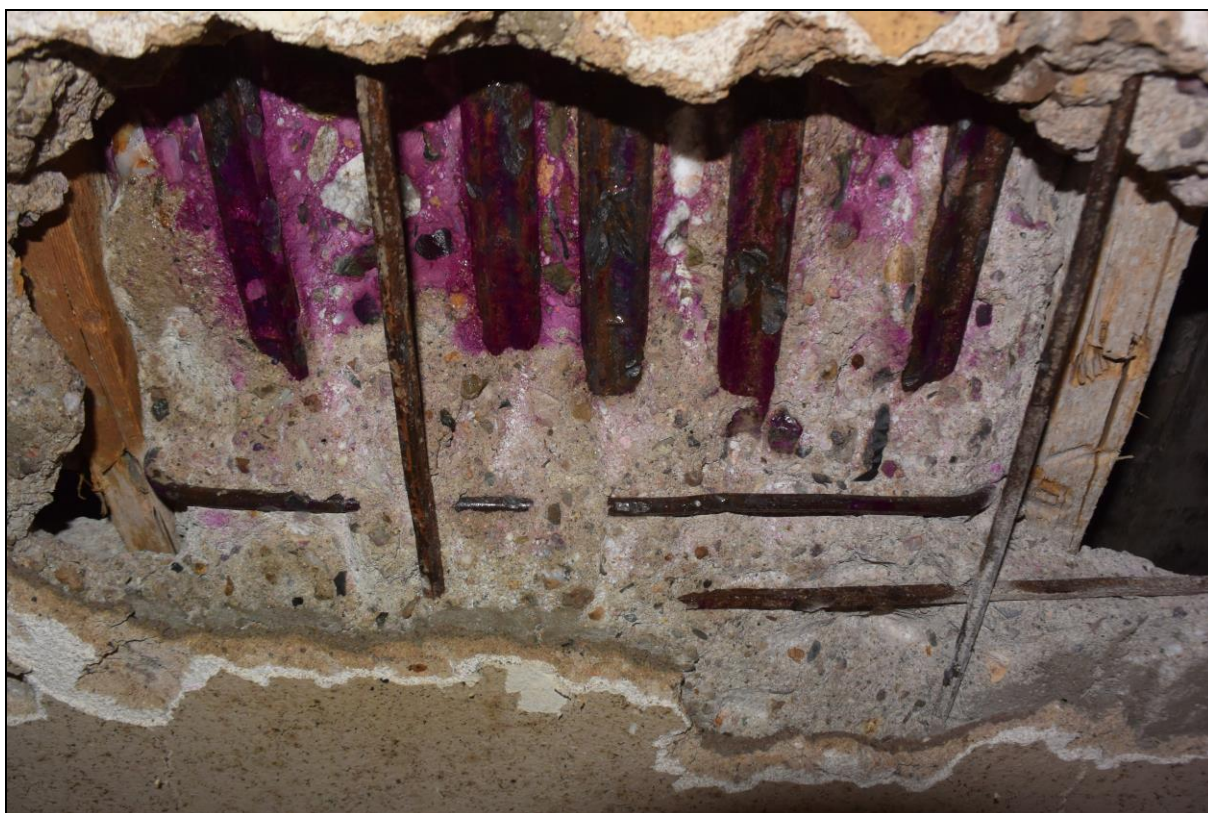
Foto 7: Destrutivní sonda do ŽB trámu, viditelných 5 prutů hlavní výztuže, třmínek, výztužná síť betonové mazaniny, hloubka zkarbonatované vrstvy cca 10-15 mm (trám)

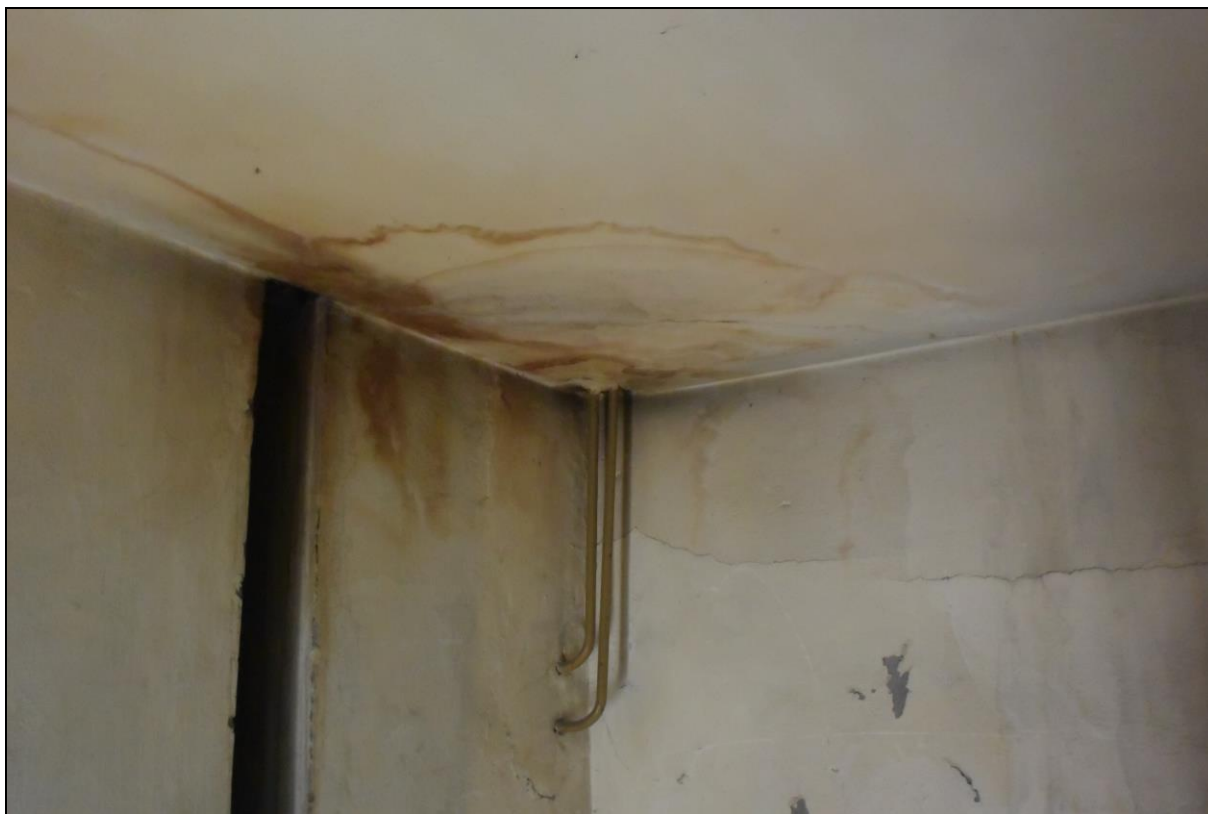
Foto 8: Detail zatékání do stropní desky, lokální degradace a koroze materiálu

- 4) Z vizuální prohlídky jsou patrné lokální poruchy nosných konstrukcí (trhliny), zejména ve stropních deskách a stěnách v 1.NP. Vlivem zatékání do konstrukce dochází k lokální degradaci a korozi materiálu. K zatékání do konstrukce dochází i v 2.NP.
- 5) Z hlediska zjištěného korozního stavu výztuže a nalezených poruch lze konstatovat, že objekt je v poměrně špatném stavebně technickém stavu. Oproti předpokládanému skeletovému nosnému systému byl v části diagnostikované konstrukce identifikován zděný nosný systém s železobetonovými stropy. Špatný stavebně technický stav objektu je patrně způsoben špatnou údržbou.

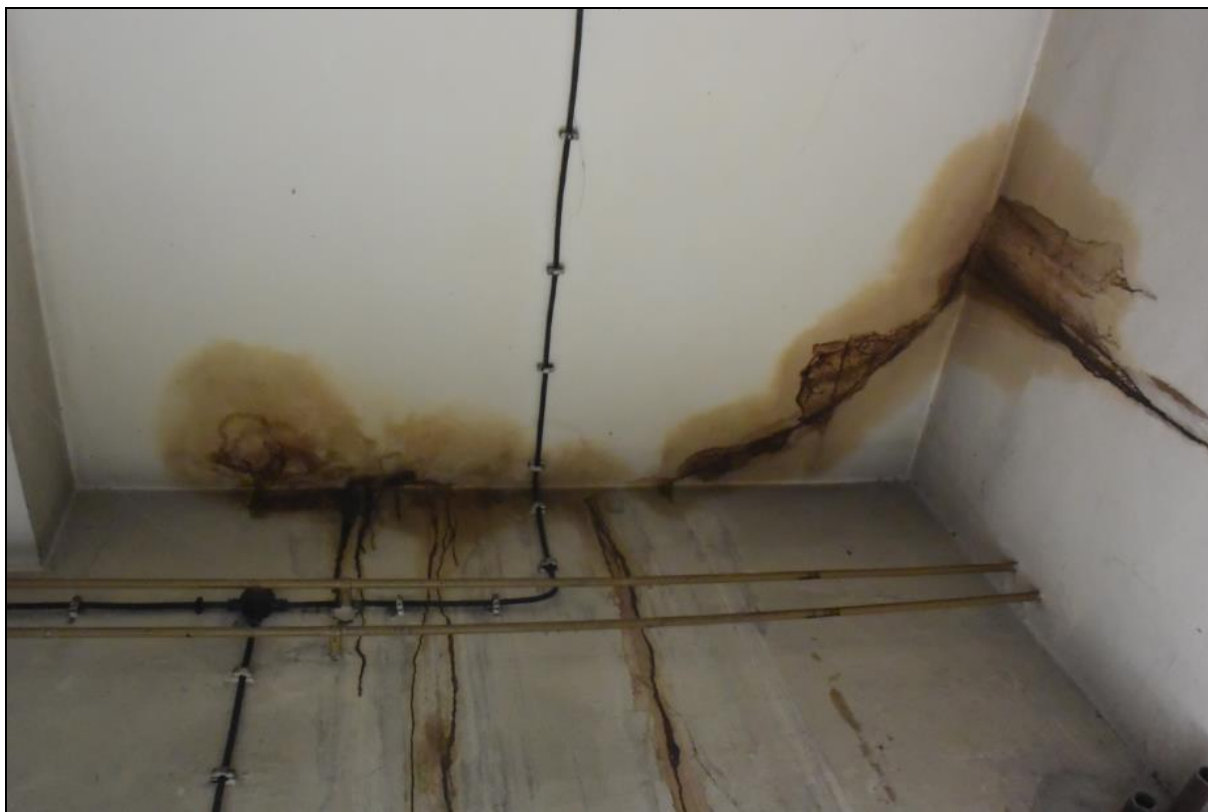
Foto 9: Detail trhlin ve stropní desce nad 1.NP, stopy po zatékání do konstrukce, lokální degradace a koroze materiálu

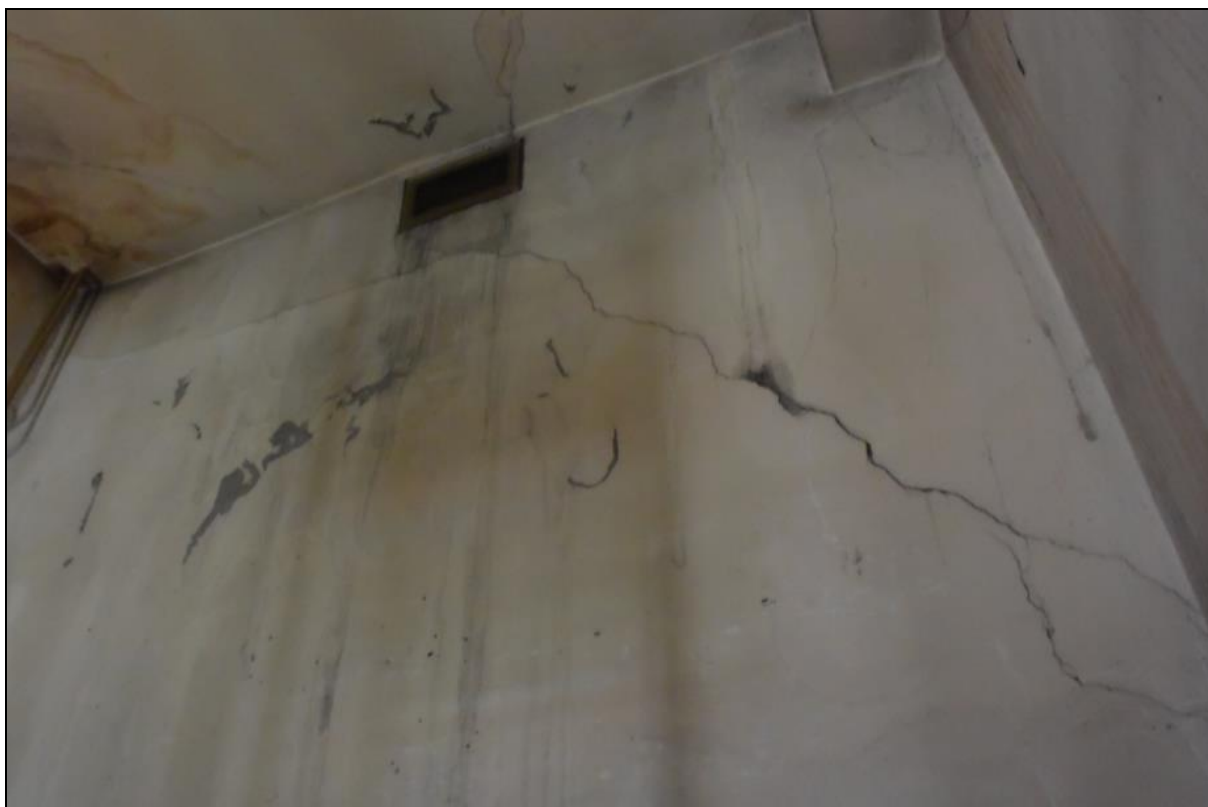
Foto 10: Šikmá trhlina ve stěně v 1.NP. Detail zatékání v rohu

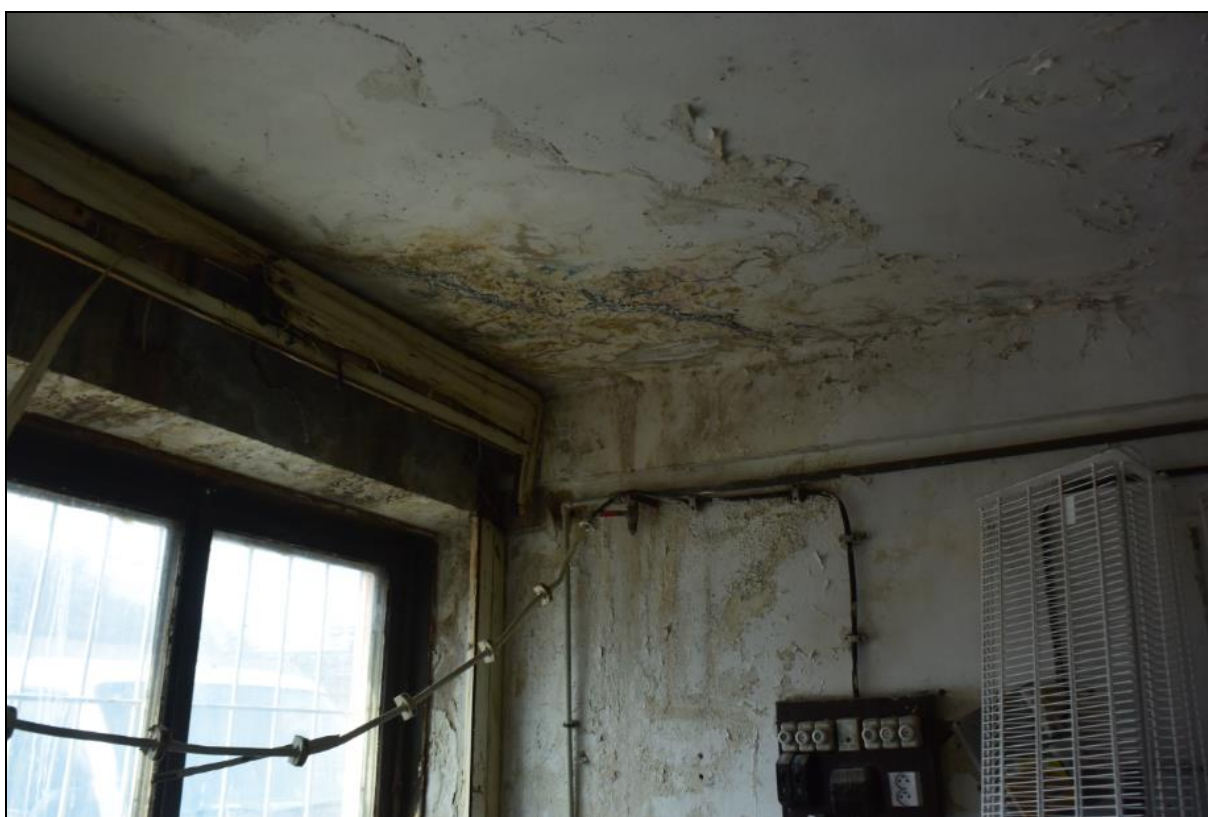
Foto 11: Trhliny ve stropní konstrukci nad 2.NP. Patrné stopy po zatékání do konstrukce. Degradace a koroze materiálu.
