prvek: **OKNO S VITRÁŽÍ**

číslo: **3N.026**

umístění: východní průčelí budovy A

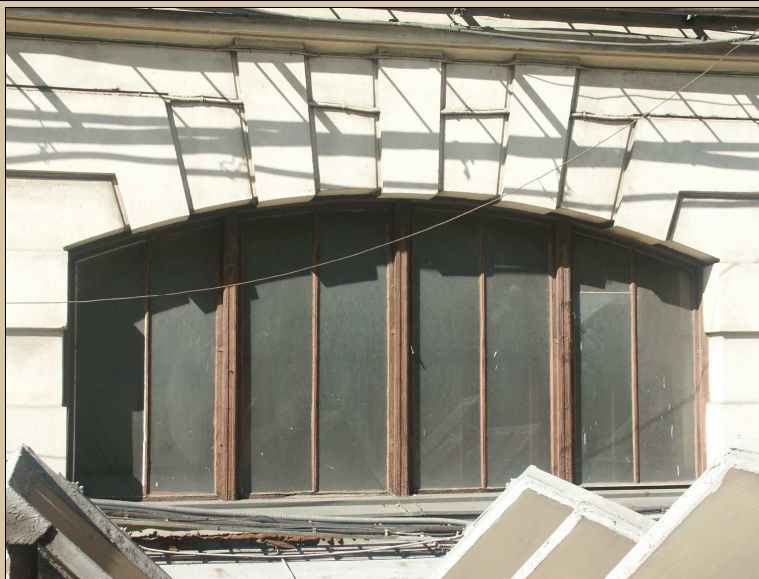
celkový pohled z exteriéru

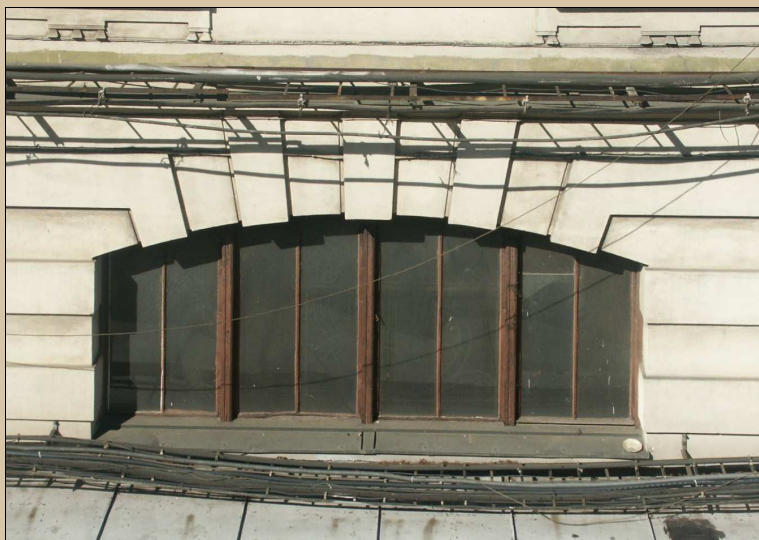
celkový pohled z exteriéru

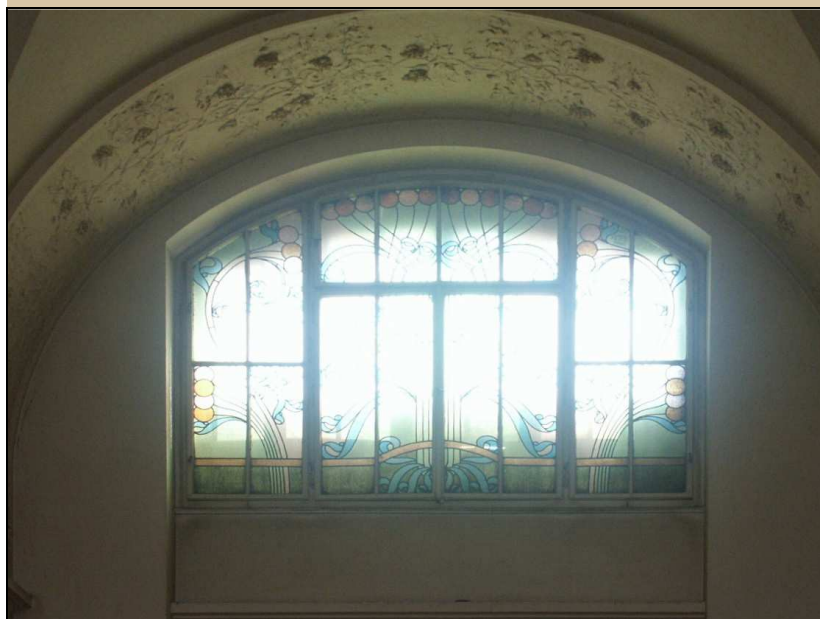
celkový pohled z interiéru

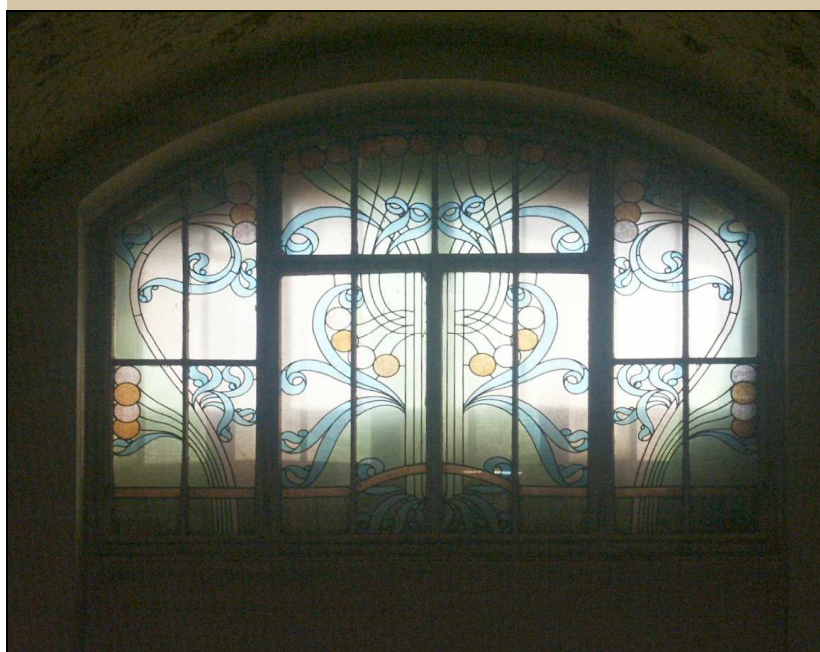
celkový pohled z interiéru
