prvek: ŠTUKOVÝ PRVEK		číslo: 4N.069
počet ks: 1 ks		
popis: štukový prvek – v obdélném poli – supraportě - znak železničářů – okřídlené kolo		
umístění: jižní průčelí budovy A	památkové hodnocení: původní prvek z doby výstavby, umělecko-řemeslné dílo	
rozměry: ~ oměřeno ve výkrese Šířka prvku: 1900 mm (včetně šambrány) Výška prvku: 2390 mm (od kapky nad plameny) Nízká profilace: viz foto	materiál: štuková omítka	
nátěr: nátěr smetanovou barvou		
stav: Štukový prvek není v dobrém stavu. Místy jsou štukové ozdoby opadané a nesoudržné. Podkladní vrstvy jsou nesoudržné a odpadávají. Povrch prvku je narušen a místy chybí. Na horních hranách je značný nános holubího trusu a prachových depozit. Okřídlené kolo je překryto vrstvou novodobých nátěrů. Místy se projevují drobné vlasové trhliny.		
NÁVRH: nedílná součást architektonické výzdoby fasády, nutno zachovat beze změny modelace originálu či použitého materiálu, Provést zpevnění nesoudržných částí. Provést omytí štukového prvku, odstranění nesoudržných omítek a nepůvodních nátěrů. Doplnění štukové výzdoby a omítek omítkou a štukem shodné struktury jako stávající původní omítky a štuky. Domodelovat maskaron podle dochovaných fotografií. P

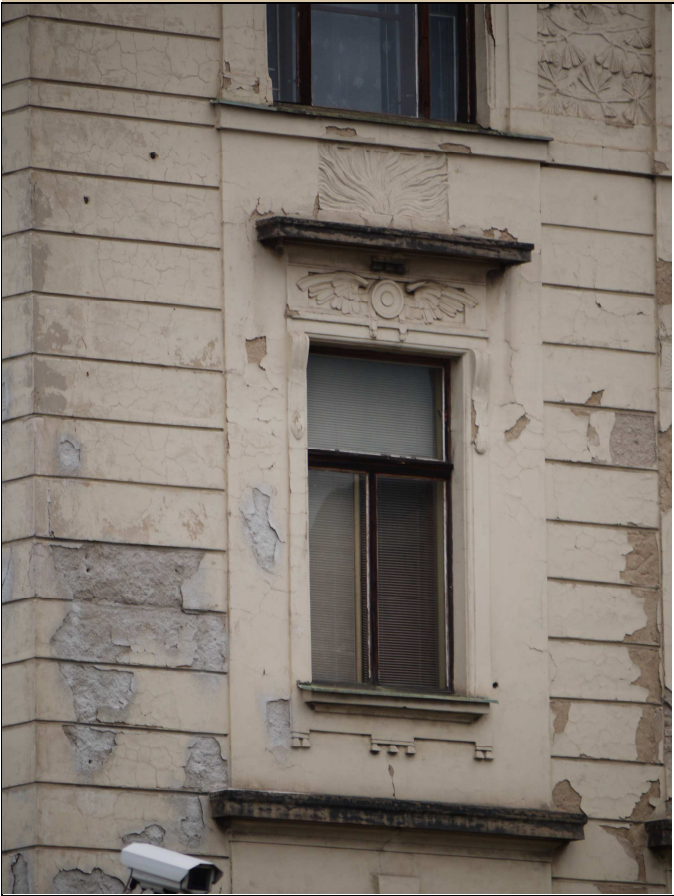
celkový pohled stav v roce 2017
