prvek: **MŘÍŽE V OKNECH**

číslo: **1N.315 A-D**

umístění: jižní fasáda věže budovy E

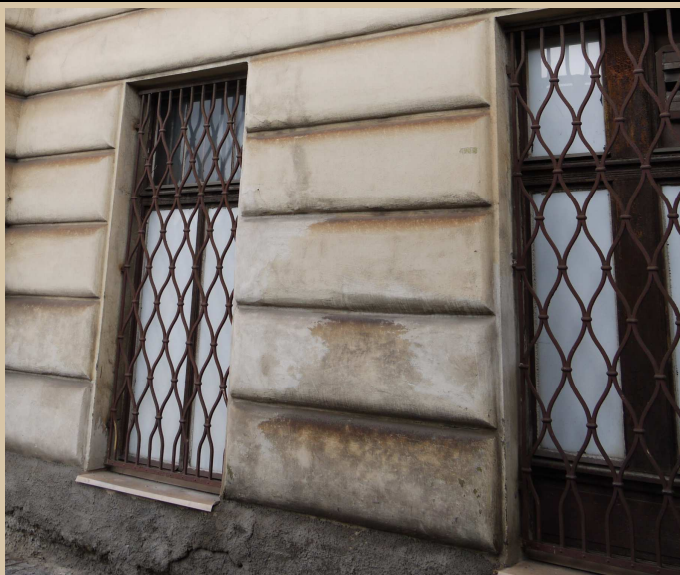
stav: Povrch natřen novodobým nátěrem. Nátěr je poškozen a vypráskává. Ve spodní části, v kotvení je mříž napadena korozí.

pohled na mříže v oknech

Původní mříž restaurovat. Provést restaurátorský průzkum barevnosti mříže. Podle výsledů průzkumu bude mříž znovu barevně pojednána. Mříž bude demontována a odvezena do restaurátorské dílny, kde bude očištěna od novodobých nátěrů a nečistot. Budou doplněny chybějící části. Bude provedena nová povrchová úprava s krycím nátěrem, v zeleném odstínu. Odstín bude shodný jako u kovových prvků na části C. Viz technologický postup TP/111.

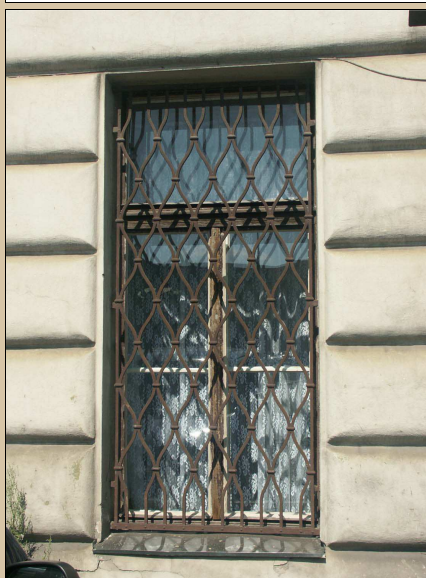
pohled na mříže v oknech
