prvek: <b>ŠTUKOVÝ PRVEK</b>		číslo: <b>5N.062</b>
počet ks: 1 ks		
popis: štukový prvek – oválná kartuš, nad ní je maskaron – hlava ženy, jejíž vlasy spadají až do kartuše, po stranách maskaronu rostlinné motivy		
umístění: jižní nároží západního průčelí budovy A	památkové hodnocení:	původní prvek z doby výstavby, umělecko-řemeslné dílo, originál
rozměry: ~ oměřeno ve výkrese Šířka prvku: 1630 mm Výška prvku: 2885 mm Vysoká profilace: viz foto	materiál:	štuková omítka
nátěr: nátěr smetanovou barvou		
stav: Stav prvku je havarijní. Podkladní vrstvy jsou nesoudržné a odstupují od sebe. Listová výzdoba kolem erbu je nesoudržná a opadaná. Prvek je překryt vrstvou novodobých nátěrů. Místy se projevují drobné vlasové trhliny. Povrch je rozpraskaný. Do znakového pole zatéká chybějící omítkou nad ním.		
<b>NÁVRH:</b> nedílná součást architektonické výzdoby fasády, nutno zachovat beze změny modelace originálu či použitého materiálu. Provést zpevnění nesoudržných částí. Provést omytí štukového prvku, odstranění nesoudržných omítek a nepůvodních nátěrů. Doplnění štukové výzdoby a omítek omítkou a štukem shodné struktury jako stávající původní omítky a štuky. Domodelovat prvek podle dochovanýc

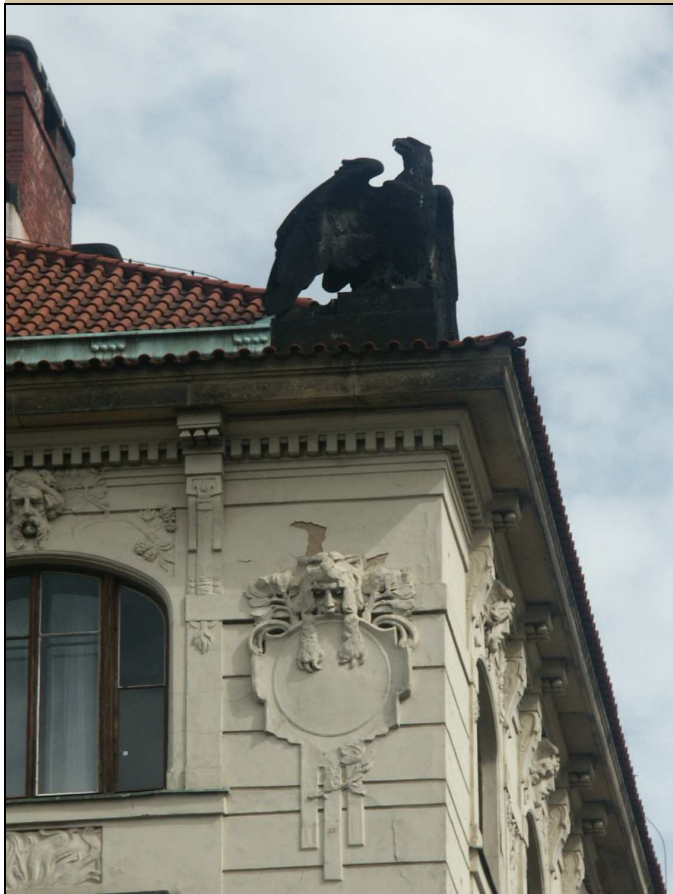
celkový pohled

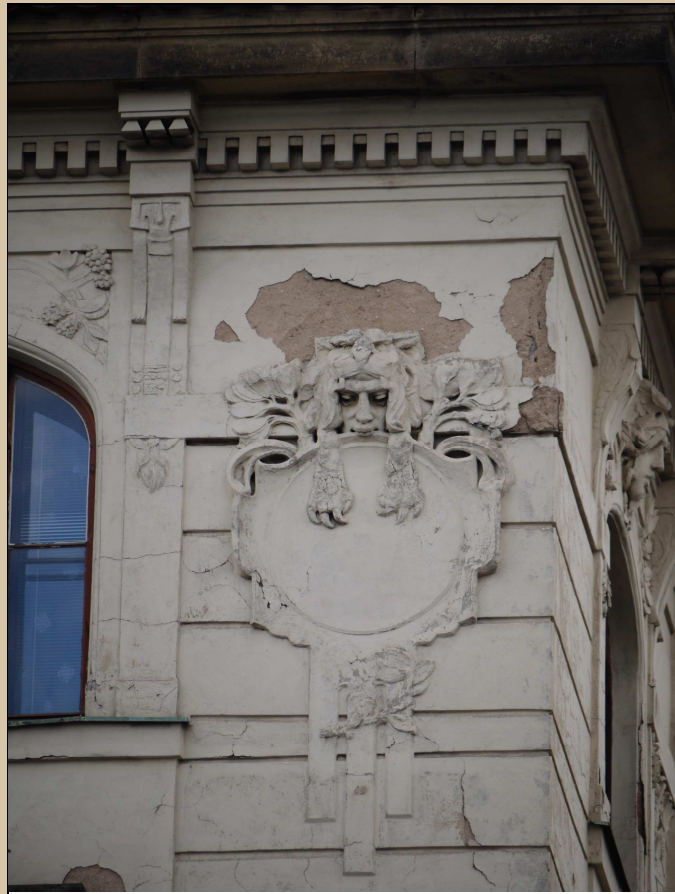
Stav v roce 2017
