prvek: ŠTUKOVÝ MASKARON		číslo: 5N.072
počet ks: 1 ks		
popis: štukový maskaron – hlava ženy – nahrazující klenák ve vrcholu stlačeného okenního oblouku; po stranách maskaronu rostlinné motivy		
umístění: jižní průčelí budovy A	památkové hodnocení: původní prvek z doby výstavby, umělecko-řemeslné dílo, originál	
rozměry: ~ oměřeno ve výkrese Šířka prvku: 2460 mm Výška prvku: 840 mm Vysoká profilace: viz foto	materiál: štuková omítka	
nátěr: fasádní nátěr ve smetanové barvě		
stav: Stav prvku je havarijní. Podkladní vrstvy jsou nesoudržné a odstupují od sebe. Listová výzdoba kolem maskaronu je narušená. Hrany maskaronu jsou místy narušené. Prvek je překryt vrstvou novodobých nátěrů. Místy se projevují drobné vlasové trhliny.		
NÁVRH: nedílná součást architektonické výzdoby fasády, nutno zachovat beze změny modelace originálu či použitého materiálu. Provést zpevnění nesoudržných částí. Provést omytí štukového prvku, odstranění nesoudržných omítek a nepůvodních nátěrů. Doplnění štukové výzdoby a omítek omítkou a štukem shodné struktury jako stávající původní omítky a štuky. Domodelovat prvek podle dochovaných fotografií. Provést konečný krycí nátěr shodný s nátěrem provedeným na části

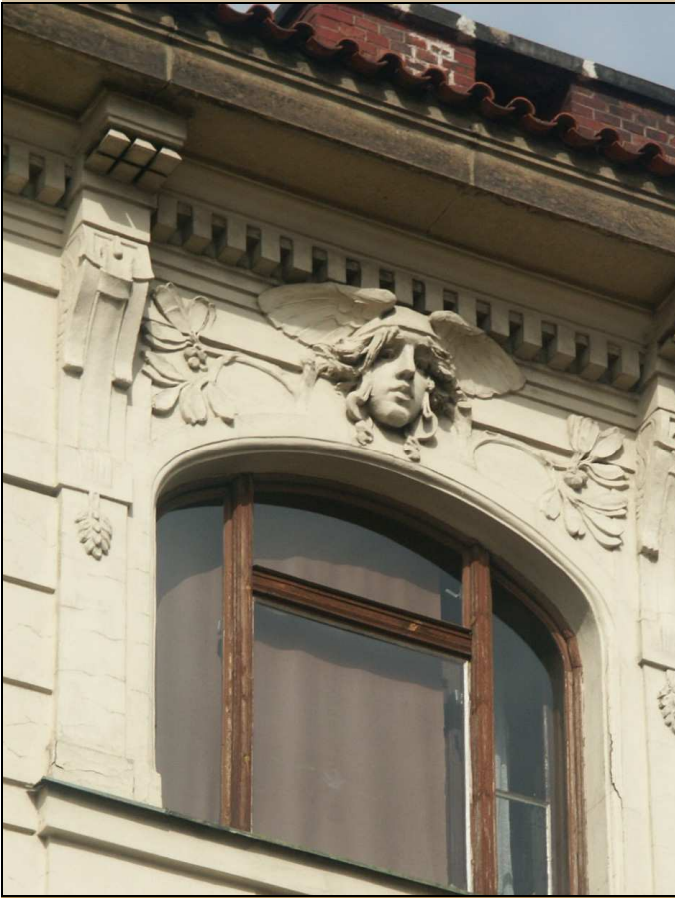
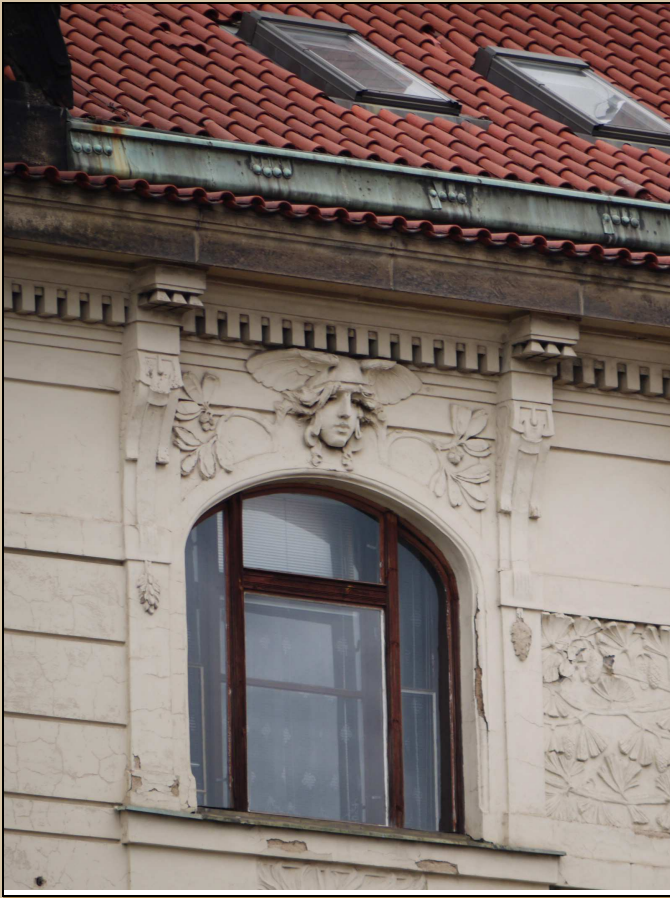
celkový pohled		Stav v roce 2017
