prvek: ŠTUKOVÝ PRVEK		číslo: 5N.085
počet ks: 1 ks		
popis: štukový prvek pod korunní římsou; v obdélném poli rouška se třemi cípy na obou stranách, podložená listy stromů či keřů (dub, vinná réva ?)		
umístění: jižní nároží západního průčelí budovy E	památkové hodnocení: původní prvek z doby výstavby, umělecko-řemeslné dílo	
rozměry: ~ oměřeno ve výkrese Šířka prvku: 3220 mm Výška prvku: 1700 mm Nízká profilace: viz foto	materiál: štuková omítka	
nátěr: nátěr smetanovou barvou		
stav: Stav prvku je havarijní. Podkladní vrstvy jsou nesoudržné a odstupují od sebe. Povrch je rozpraskaný a nesoudržný, místy opadaný. Listová výzdoba kolem obdélného pole je nesoudržná a opadaná. Prvek je překryt vrstvou novodobých nátěrů. Místy se projevují drobné vlasové trhliny.		
NÁVRH: nedílná součást architektonické výzdoby fasády, nutno zachovat beze změny modelace originálu či použitého materiálu. Provést zpevnění nesoudržných částí. Provést omytí štukového prvku, odstranění nesoudržných omítek a nepůvodních nátěrů. Doplnění štukové výzdoby a omítek omítkou a štukem shodné struktury jako stávající původní omítky a štuky. Domodelovat prvek podle dochovaných fotografií. Provést konečný krycí nátěr

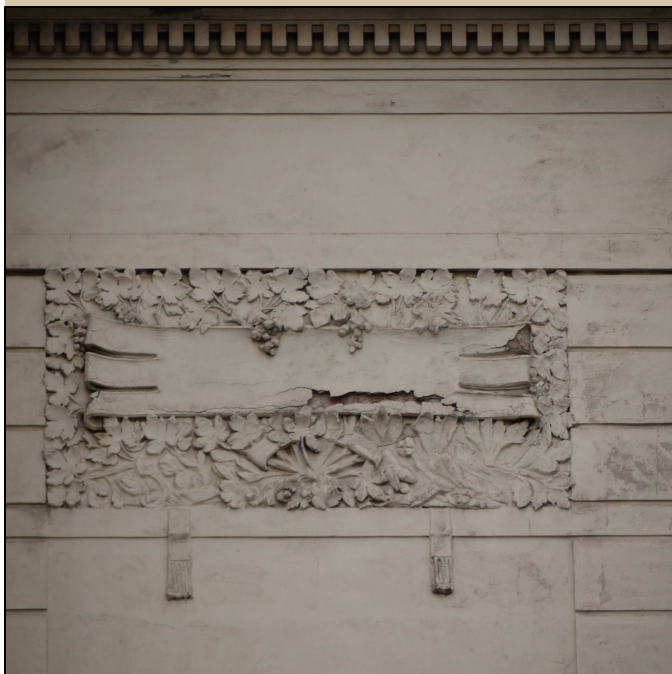
celkový pohled stav v roce 2017
