prvek: <b>ŠTUKOVÝ PRVEK</b>		číslo: <b>5N.089</b>
počet ks: 1 ks		
popis: štukový prvek – na stylizované korouhvi držené stuhou znak, ve kterém je lokomotiva v čelním pohledu, nad korouhví vyrůstají mladé rostliny		
umístění: Severní průčelí budovy E	památkové hodnocení: původní prvek z doby výstavby, umělecko-řemeslné dílo, originál	
rozměry: ~ oměřeno ve výkrese Šířka prvku: 1700 mm Výška prvku: 2760 mm Nízká profilace: viz foto	materiál: štuková omítka	
nátěr: nátěr smetanovou barvou		
stav: Stav bude pod nátěrem havarijní. Podkladní vrstvy jsou nesoudržné a odstupují od sebe. Listová výzdoba kolem erbu je nesoudržná a opadaná. Prvek je překryt vrstvou novodobých nátěrů. Místy se projevují drobné vlasové trhliny.		
<b>NÁVRH:</b> nedílná součást architektonické výzdoby fasády, nutno zachovat beze změny modelace originálu či použitého materiálu. Provést zpevnění nesoudržných částí. Provést omytí štukového prvku, odstranění nesoudržných omítek a nepůvodních nátěrů. Doplnění štukové výzdoby a omítek omítkou a štukem shodné struktury jako stávající původní omítky a štuky. Domodelovat prvek podle dochovaných fotografií. Provést konečný krycí nátěr shodný s nátěrem provedeným na části

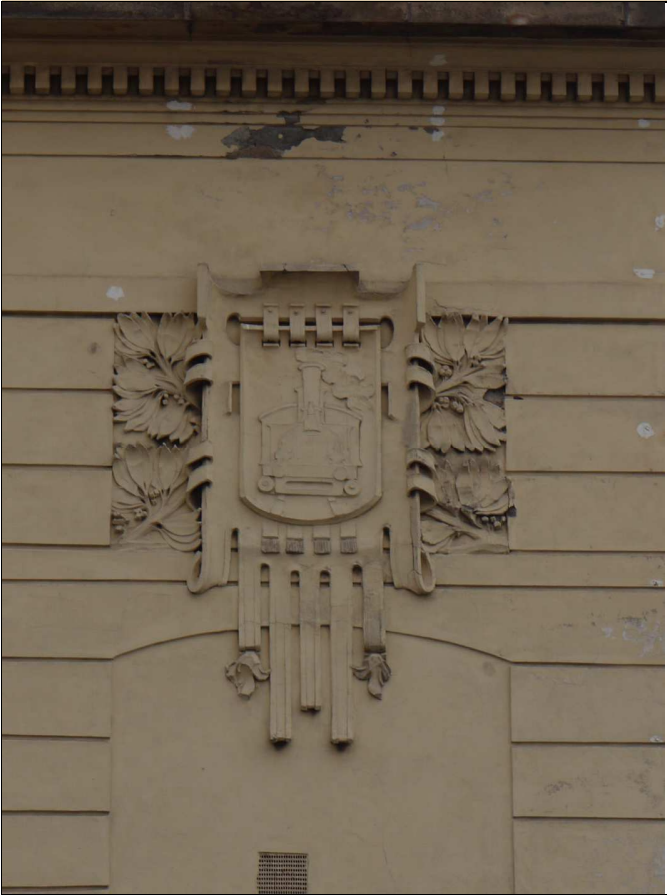
<div></div> </div>		
celkový pohled v roce 2017
