Název akce: „Zhotovení projektové dokumentace – Oprava historické fasády a střechy Fantovy budovy – Praha hlavní nádraží“

Stupeň: Dokumentace pro stavební povolení a provedení stavby

TECHNICKÁ ZPRÁVA

12/2017

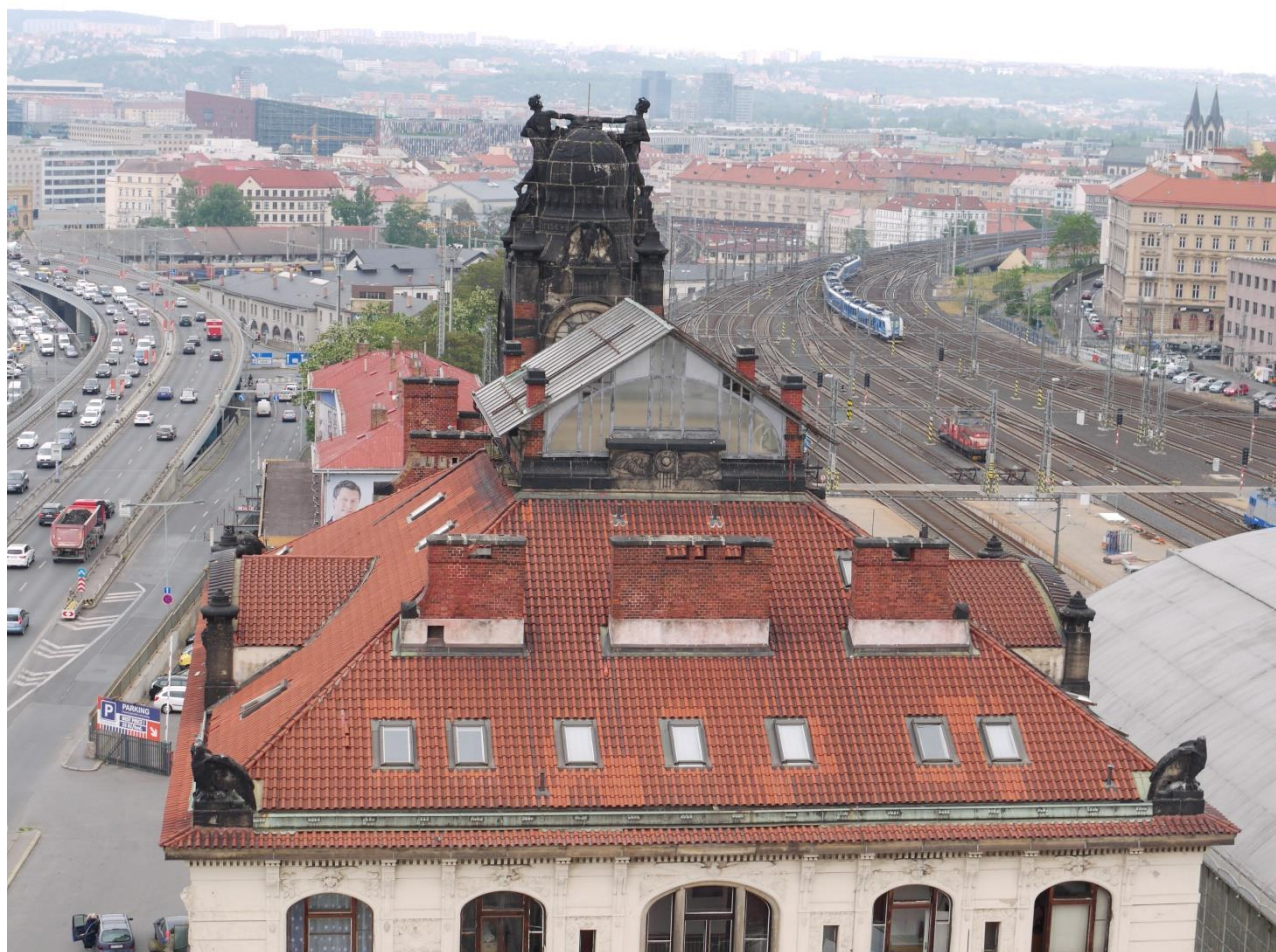
Na střeše je položena prejzová krytina, patrně z 80. let 20. stol. Krytina v době realizace půdní vestavby popravena a doplněna. V dnešní době do krytiny místy zatéká. Některé prejzy na střeše jsou uvolněné a mají vypadanou maltu.

Pohled na střechu části A

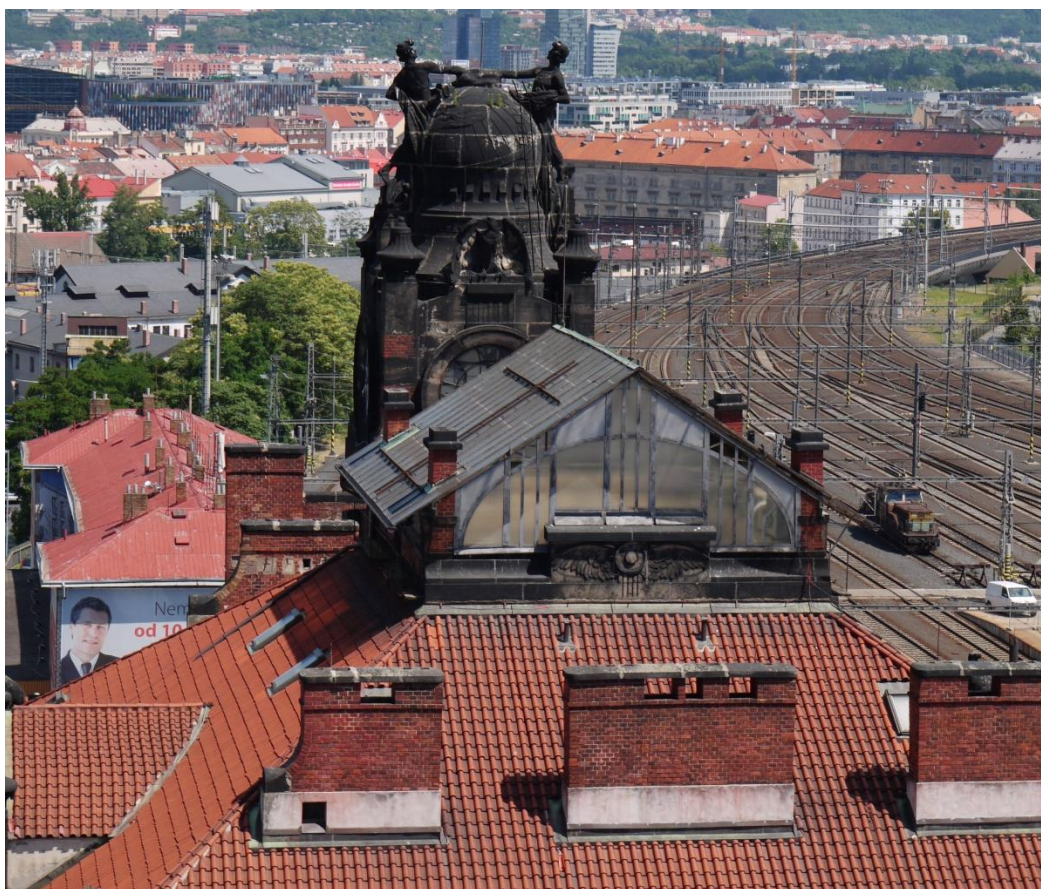
Pohled na střechu části A

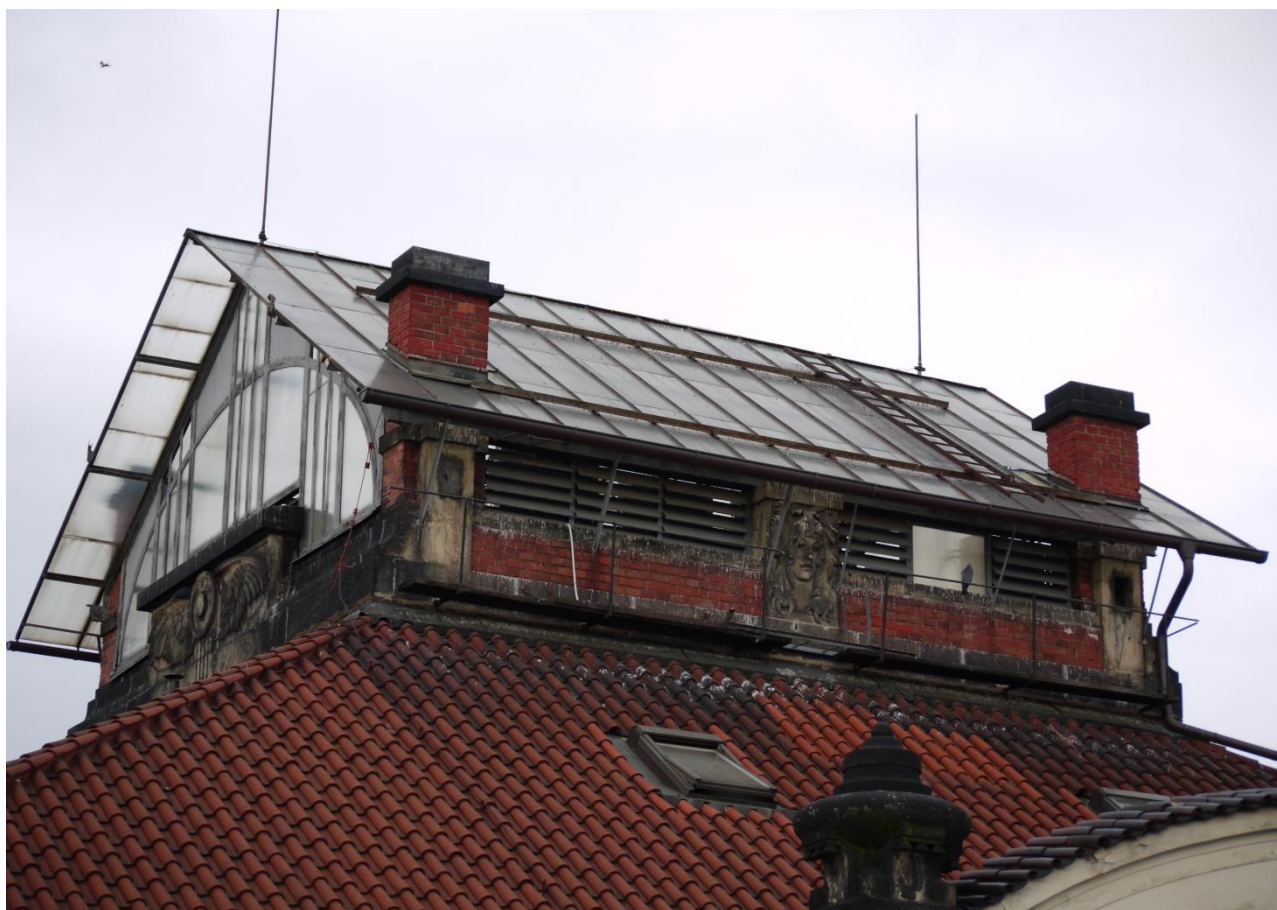
Pohled na světlík na části A

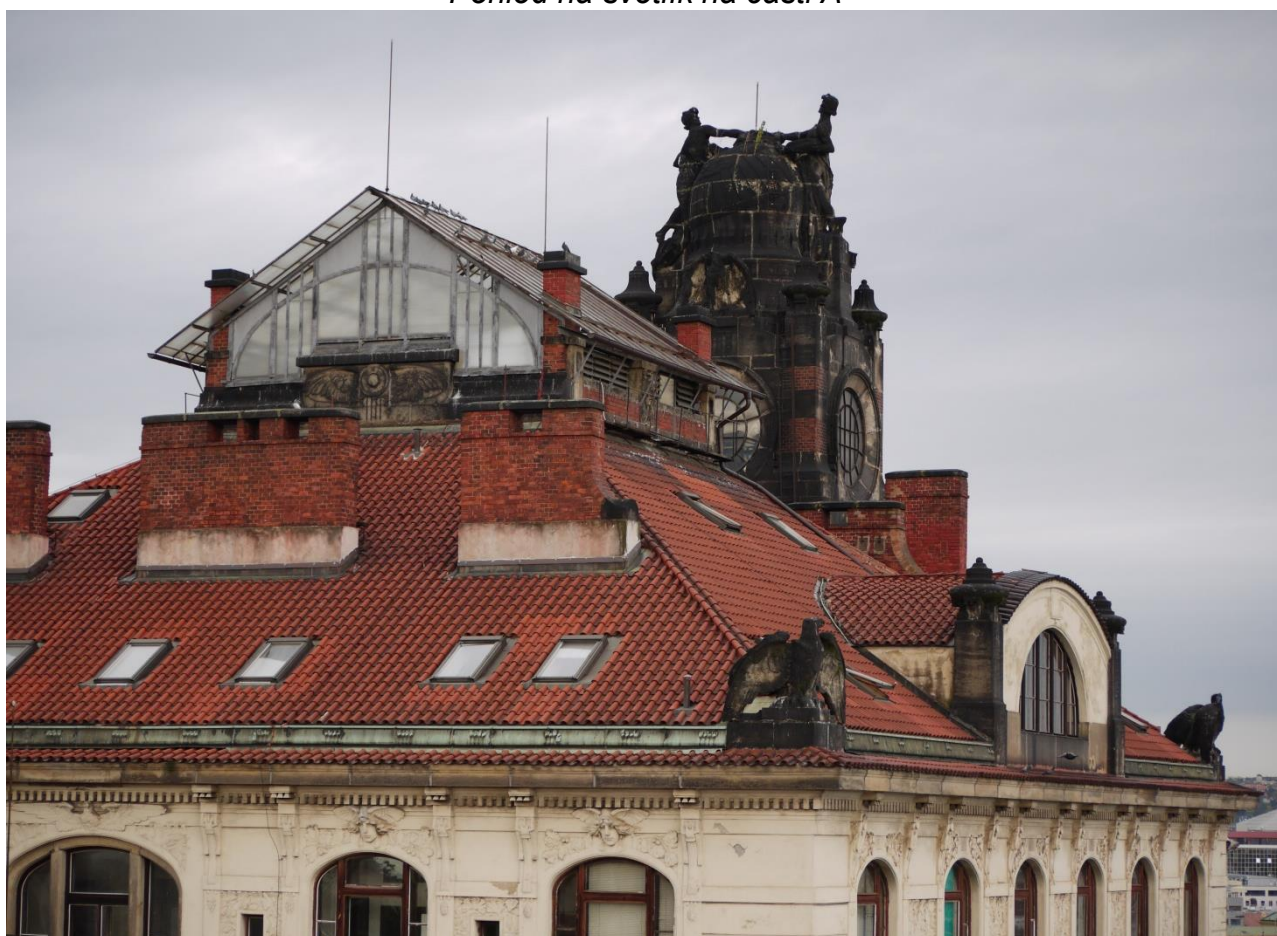
Pohled na střech část A

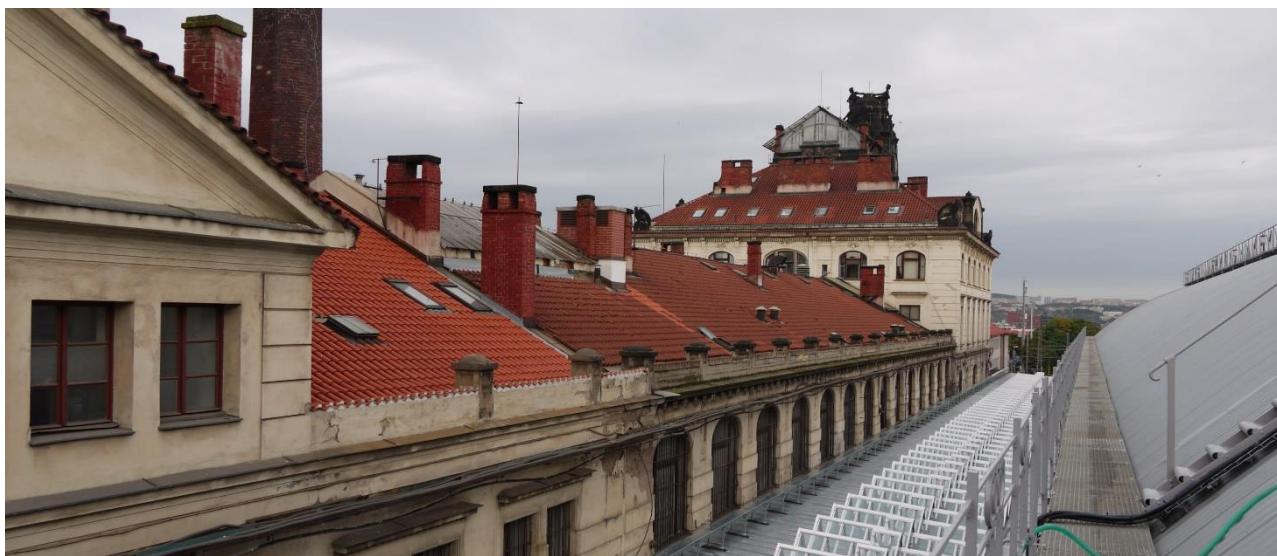
Střecha je krytá prejzovou krytinou, kromě části u budovy C, kde je v půdě využití pro klimatizaci je krytina patrně ze 70. let 20. stol. Krytina je v havarijním stavu. Na části u budovy C je položena nová prejzová krytina.

Pohled na střechu části B

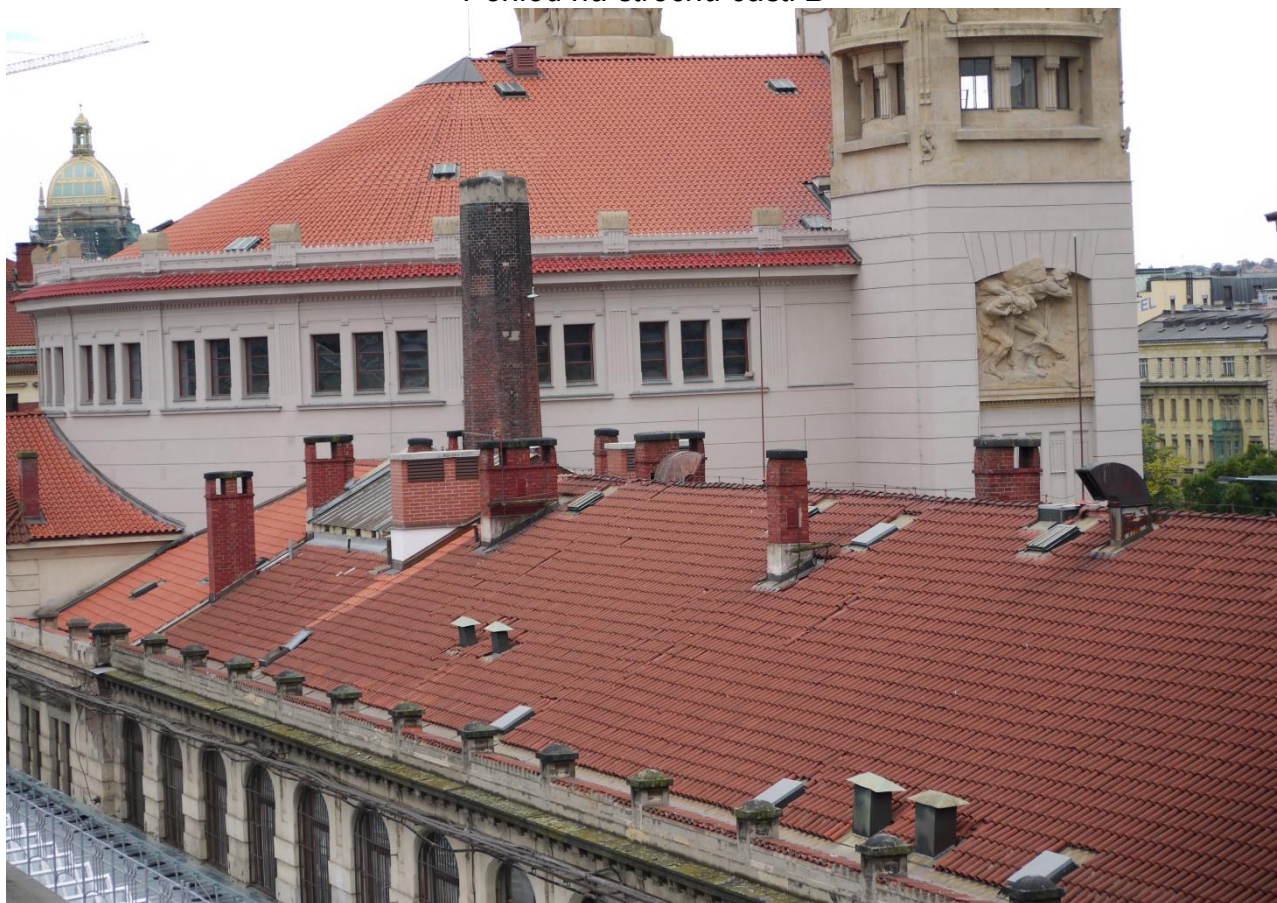
Pohled na střechu části B

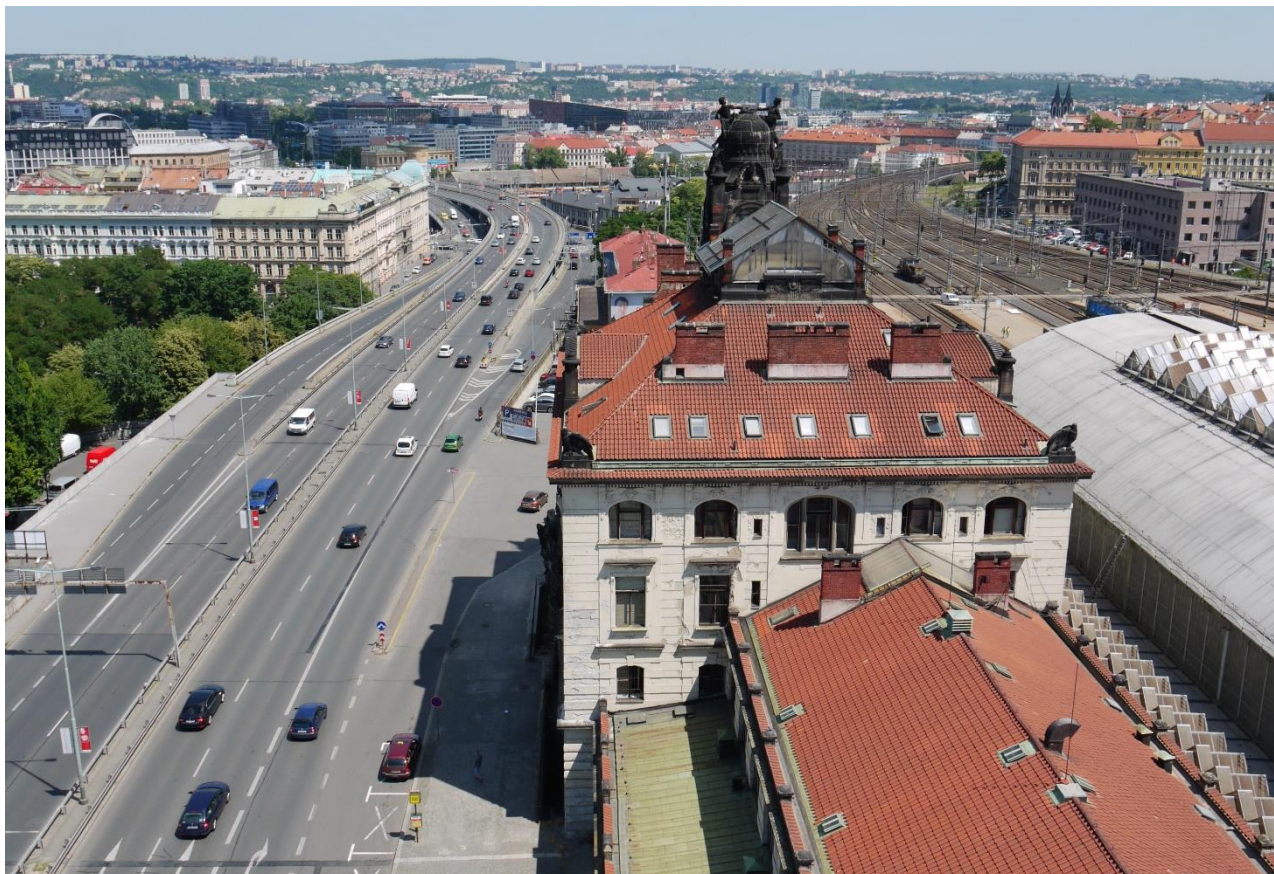
Pohled na střechu části B

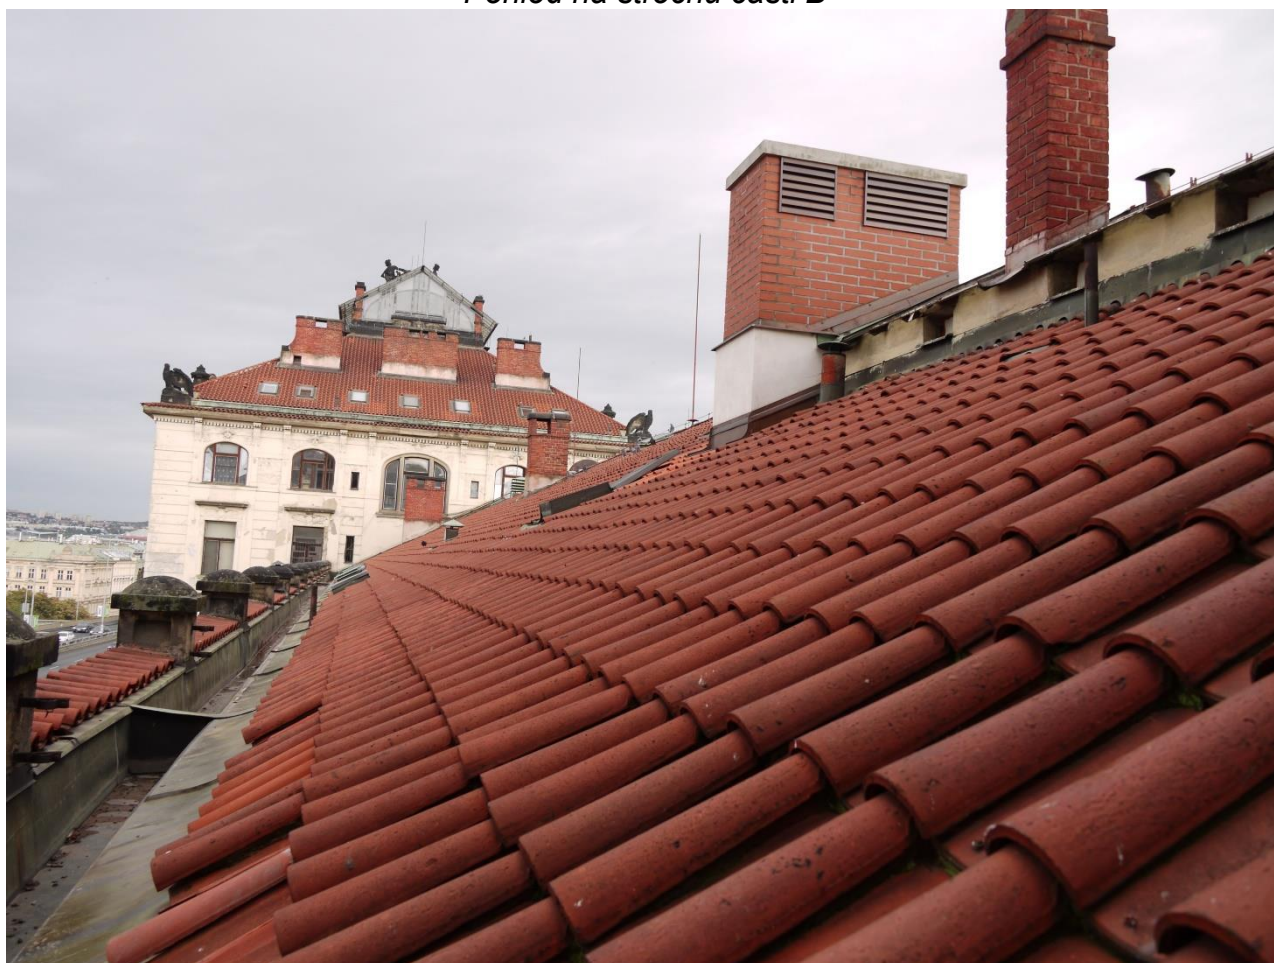
Stav krytiny na části B

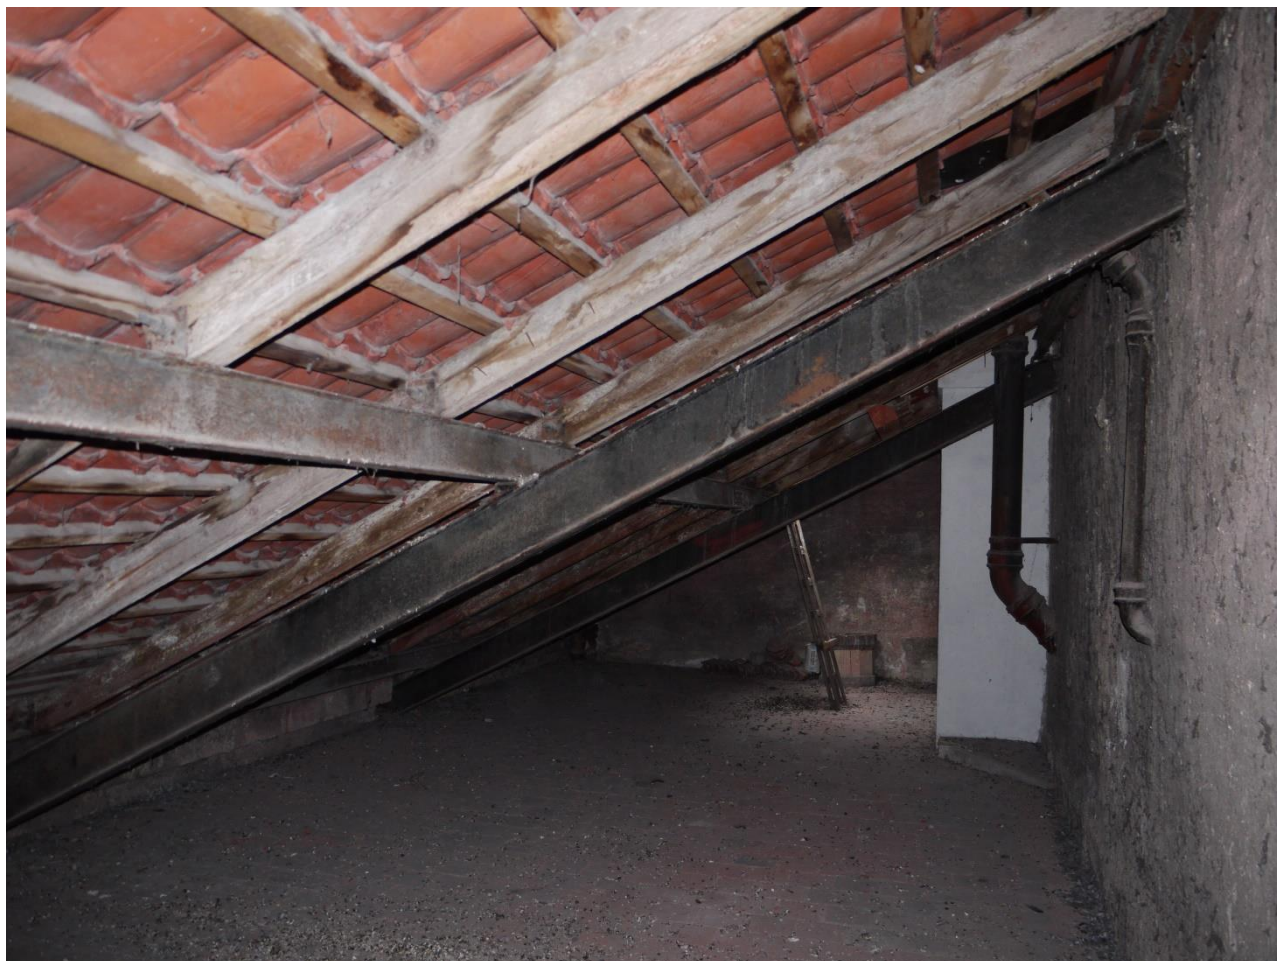
Krov je silně znečištěn holubím trusem a prachem.

Pohled na konstrukci krovu části B u velkého světlíku

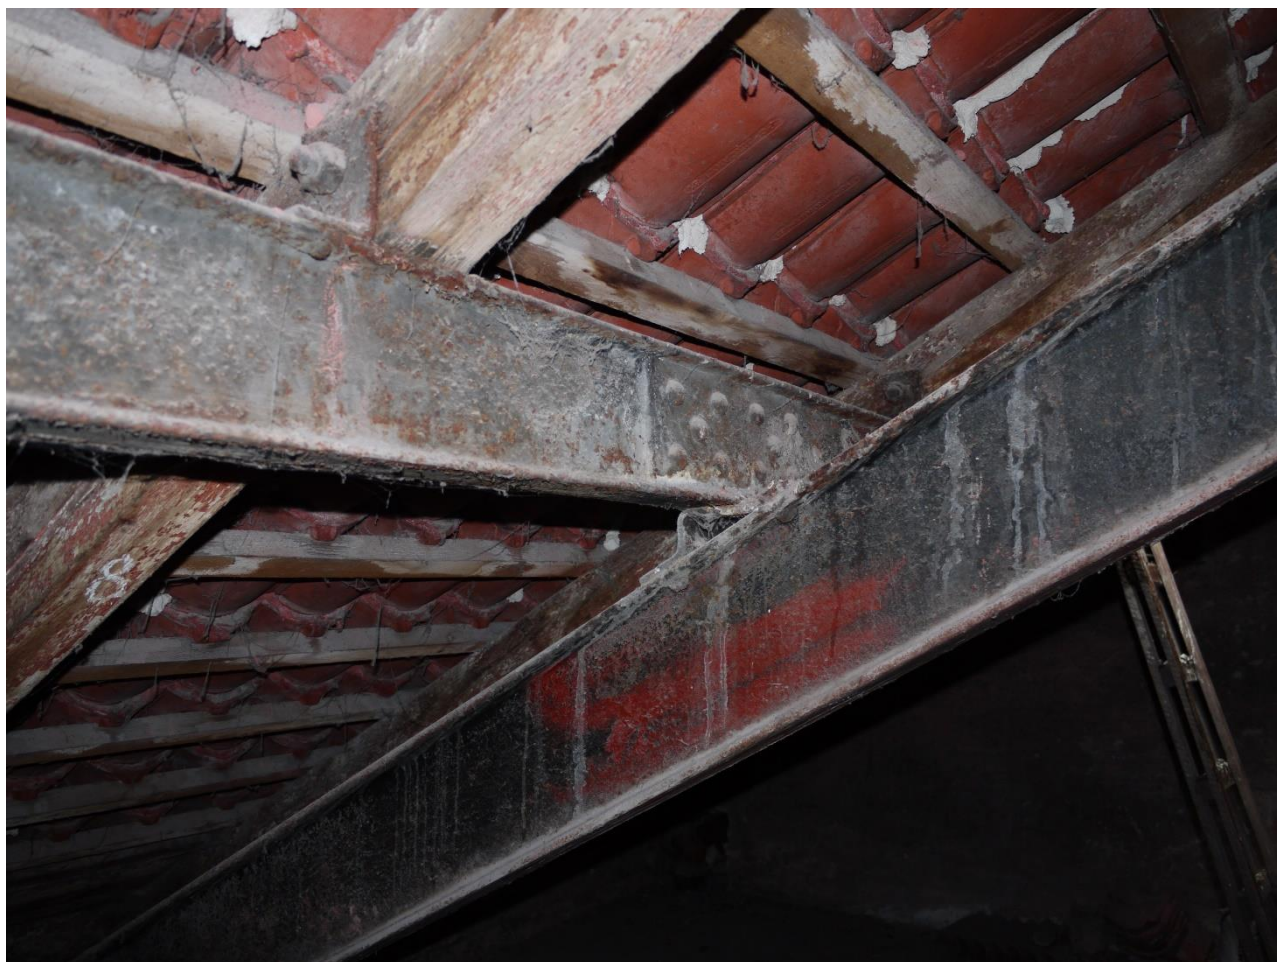
Krov B – nýtované spoje

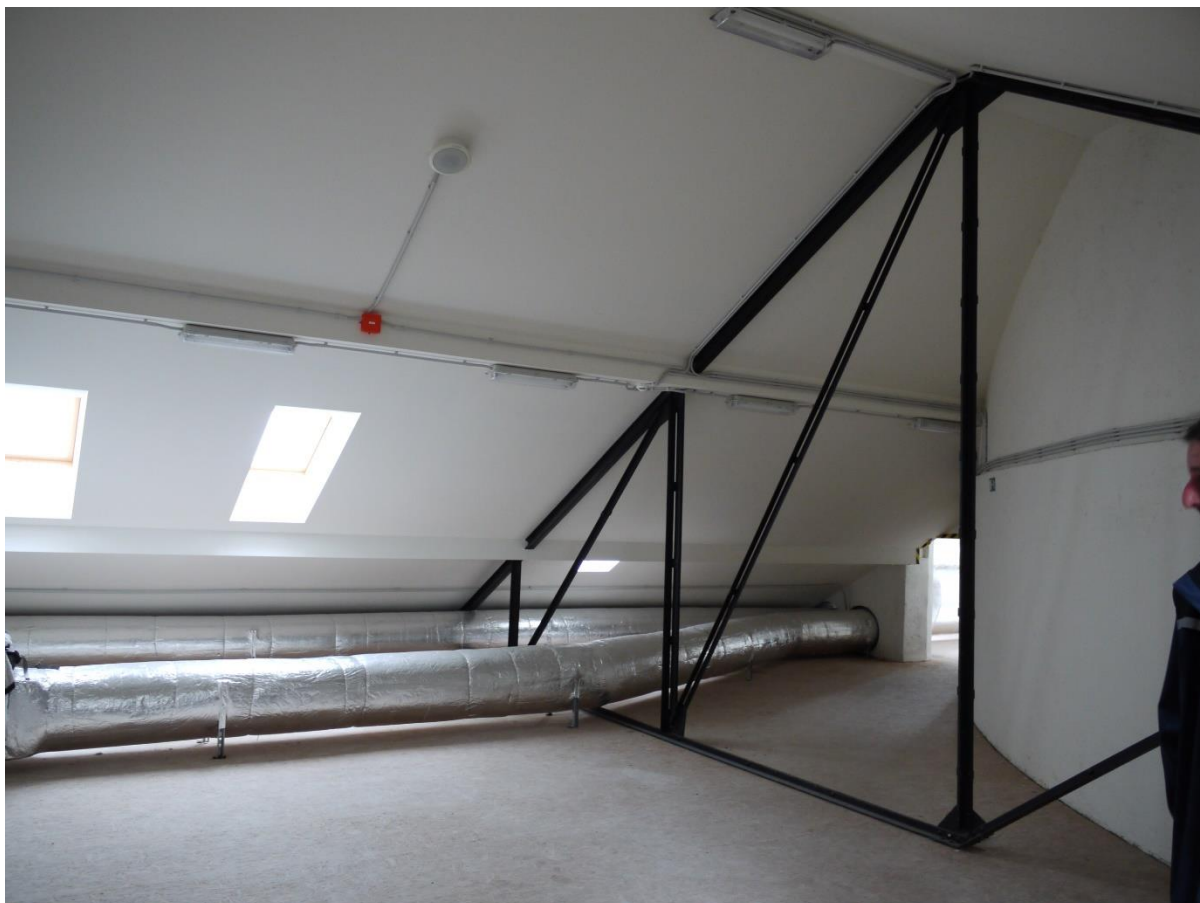
Krov nad částí B při budově C – opravená část

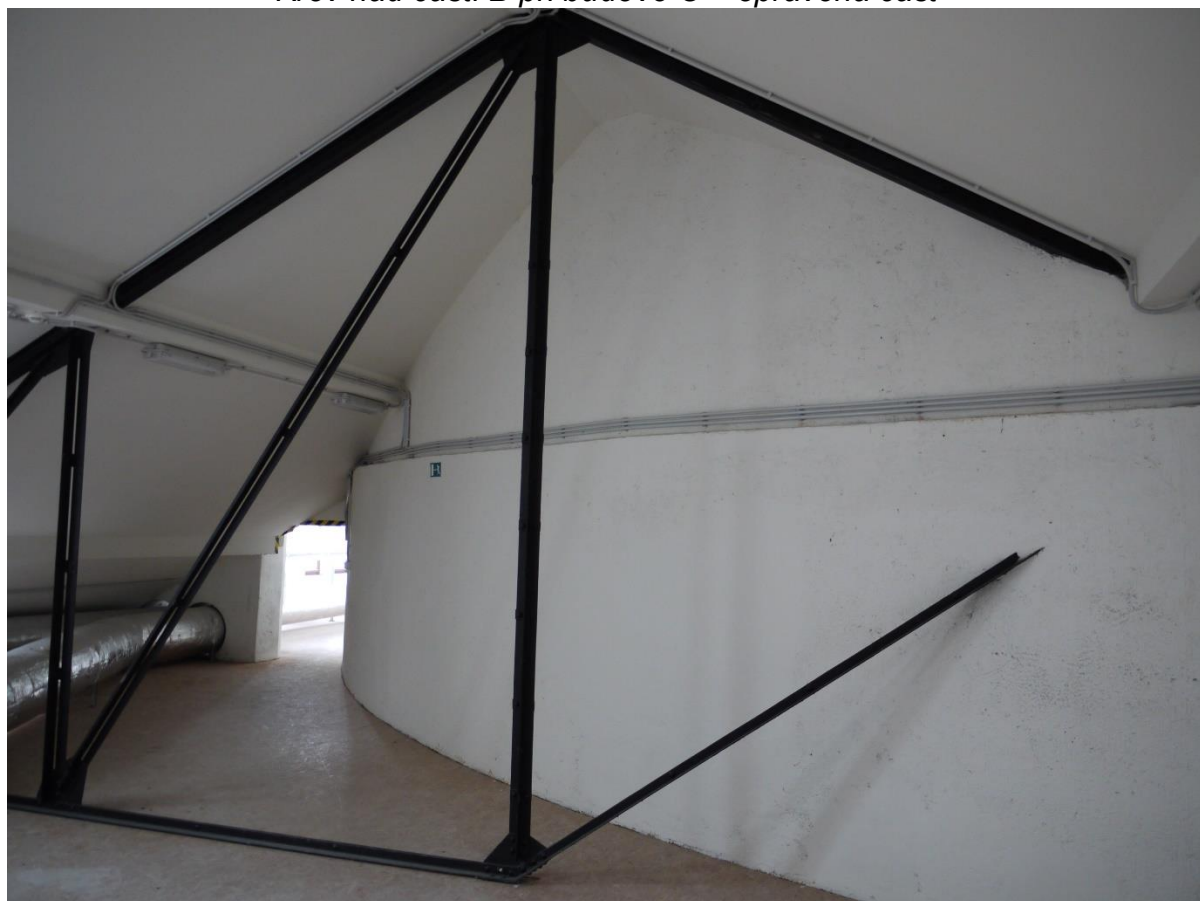
Krov nad částí B při budově C – opravená část

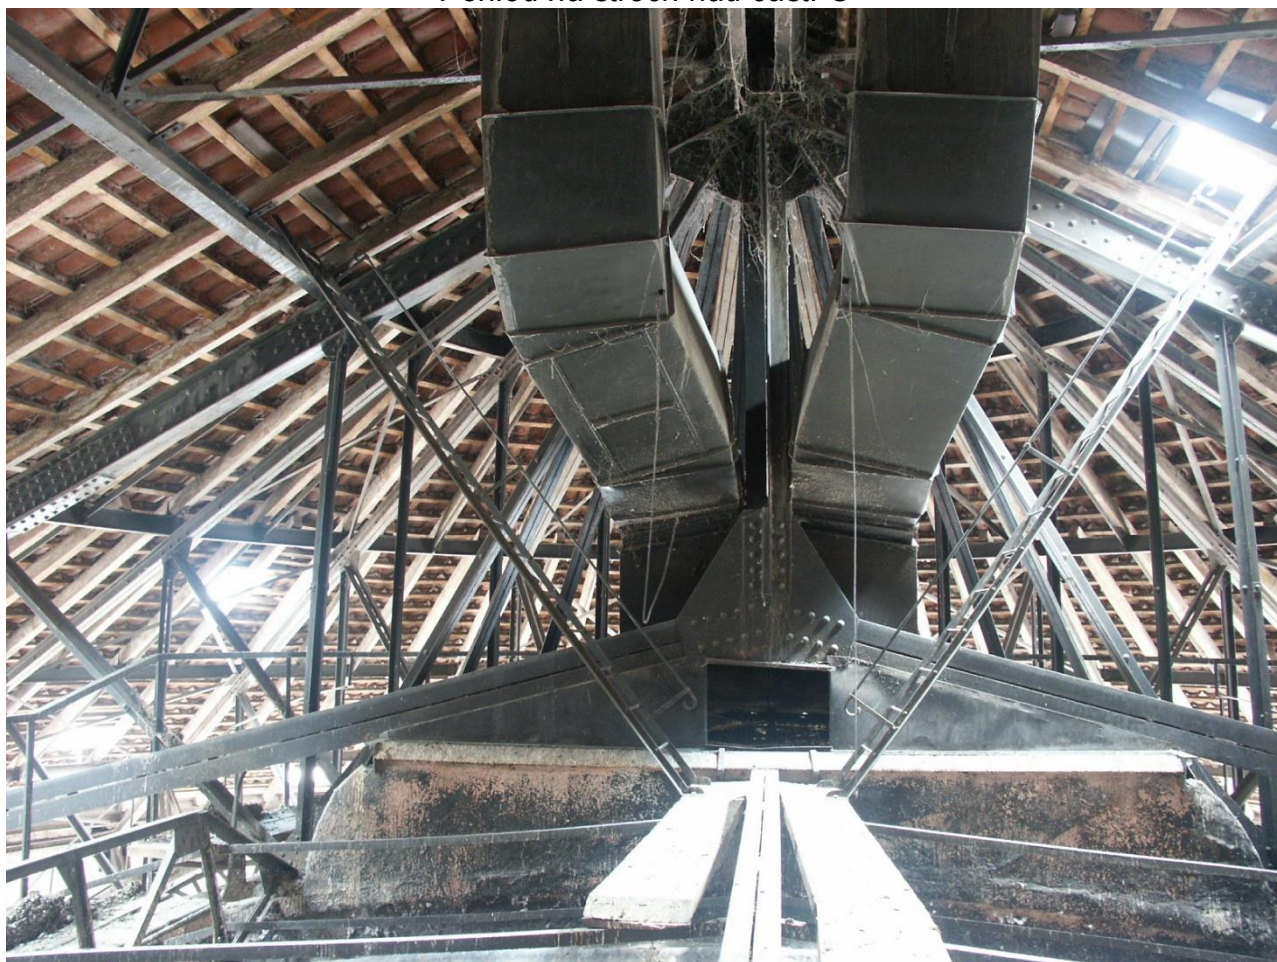
Pohled do krovu nad částí C před rekonstrukcí
