prvek: <b>ŠTUKOVÝ MASKARON</b>		číslo: <b>5N.067</b>
počet ks: 1 ks		
popis: štukový maskaron – hlava muže (?) – nahrazující klenák ve vrcholu stlačeného okenního oblouku; po stranách maskaronu rostlinné motivy		
umístění: západní průčelí budovy A	památkové hodnocení: původní prvek z doby výstavby, umělecko-řemeslné dílo, originál	
rozměry: ~ oměřeno ve výkrese Šířka prvku: 2700 mm (mezi konzolami) Výška prvku: 850 mm Vysoká profilace: viz foto	materiál: štuková omítka	
nátěr: fasádní nátěr ve smetanové barvě		
stav: Stav štukového prvku je celkem dobrý. Prvek je překryt vrstvou novodobých nátěrů. Na povrchu je silně poškozen prachovými depozity. Místy se projevují drobné vlasové trhliny.		
<b>NÁVRH:</b> nedílná součást architektonické výzdoby fasády, nutno zachovat beze změny modelace originálu či použitého materiálu. Provést zpevnění nesoudržných částí. Provést omytí štukového prvku, odstranění nesoudržných omítek a nepůvodních nátěrů. Doplnění štukové výzdoby a omítek omítkou a štukem shodné struktury jako stávající původní omítky a štuky. Domodelovat prvek podle dochovaných fotografií. Provést konečný krycí nátěr shodný s nátěrem provedeným na části C v roce 2016. konečný nátěr

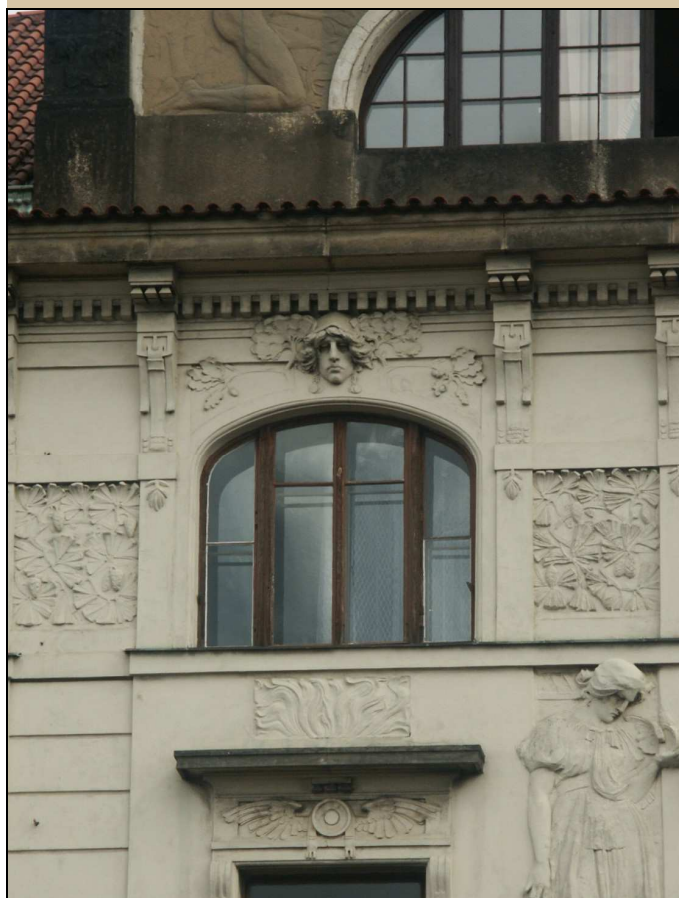
celkový pohled

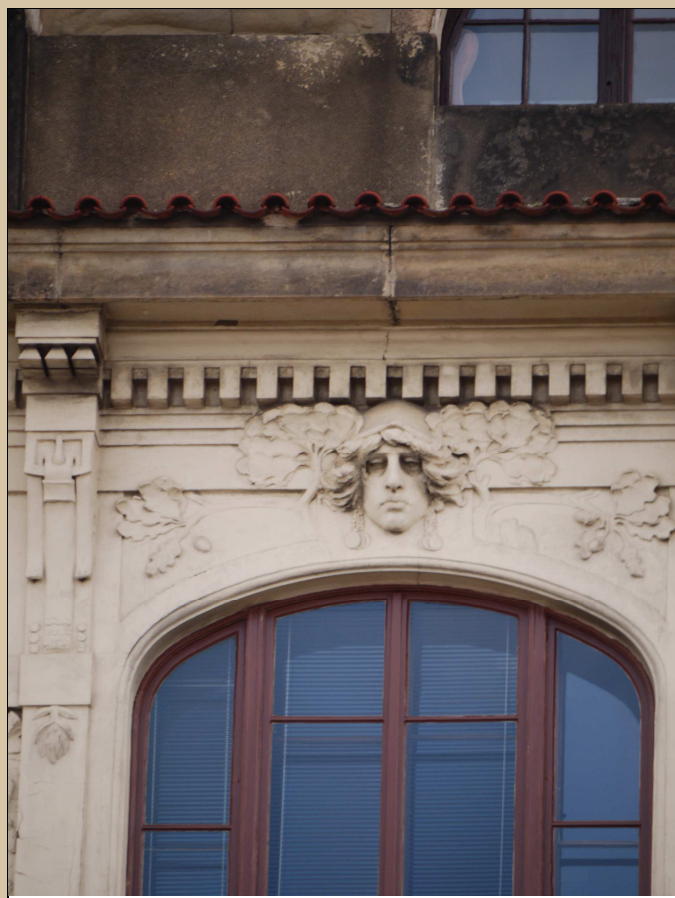
Stav v roce 2017
