prvek: ŠTUKOVÝ MASKARON		číslo: 5N.078
počet ks: 1 ks		
popis: štukový maskaron – hlava ženy – nahrazující klenák ve vrcholu stlačeného okenního oblouku; po stranách maskaronu rostlinné motivy		
umístění: jižní průčelí budovy A	památkové hodnocení: původní prvek z doby výstavby, umělecko-řemeslné dílo, originál	
rozměry: ~ oměřeno ve výkrese Šířka prvku: 3030 mm (včetně konzol) Výška prvku: 1960 mm Vysoká profilace: viz foto	materiál: štuková omítka	
nátěr: fasádní nátěr ve smetanové barvě		
stav: Stav štukového prvku je celkem dobrý. Podkladní vrstvy mohou být částečně nesoudržné. Prvek je překryt vrstvou novodobých nátěrů a prachem. Místy se projevují drobné vlasové trhliny.		
NÁVRH: nedílná součást architektonické výzdoby fasády, nutno zachovat beze změny modelace originálu či použitého materiálu. Provést zpevnění nesoudržných částí. Provést omytí štukového prvku, odstranění nesoudržných omítek a nepůvodních nátěrů. Doplnění štukové výzdoby a omítek omítkou a štukem shodné struktury jako stávající původní omítky a štuky. Domodelovat prvek podle dochovaných fotografií. Provést konečný krycí nátěr shodný s nátěrem provedeným na části C v roce 2016. konečný nátěr byl vybrán na zákl

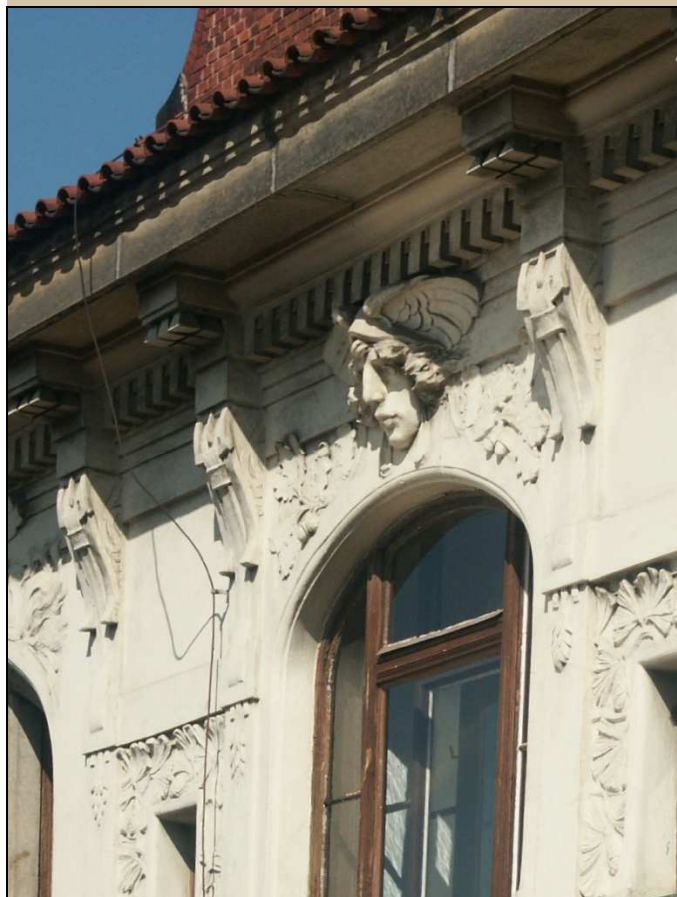
celkový pohled

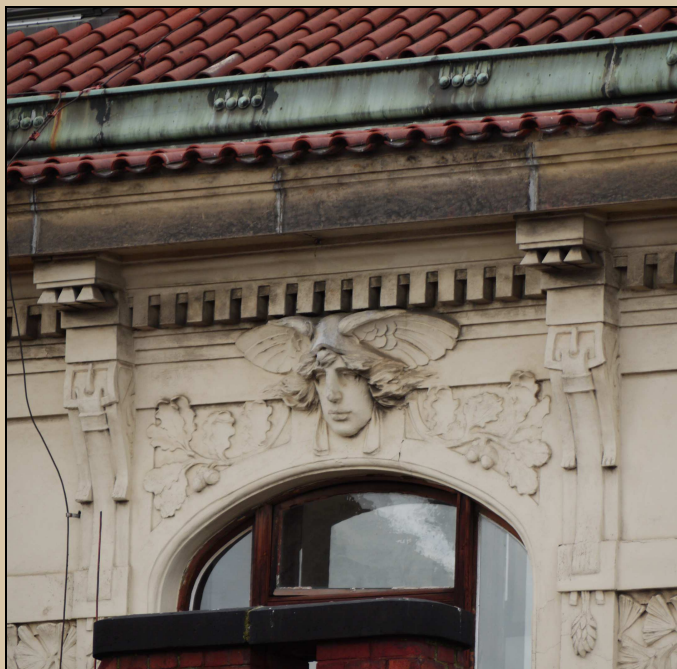
Stav v roce 2017
