prvek: <b>ŘÍMSA</b>		číslo: <b>3N.109</b>
počet ks: 1 ks		
popis: kamenná profilované kordonová konzolová římsa.		
umístění: Jižní a západní průčelí budovy E	památkové hodnocení:	původní prvek z doby výstavby, kvalitní kamenická práce, umělecko-řemeslné dílo
rozměry: ~ oměřeno ve výkresu Délka: 54360 mm Výška: 200 mm	materiál:	kámen – pískovec, zdivo, omítka
nátěr: Bez povrchové úpravy		
stav: Kámen je povrchově silně znečištěn prachovými depozity a holubím trusem, na vlhkých místech je mechový porost. Spáry jsou místy vypadané a nesoudržné. Ve spodní části se projevuje značné zasolení a zavlhčení. Zábradlí je povrchově poškozeno korozí kamene.

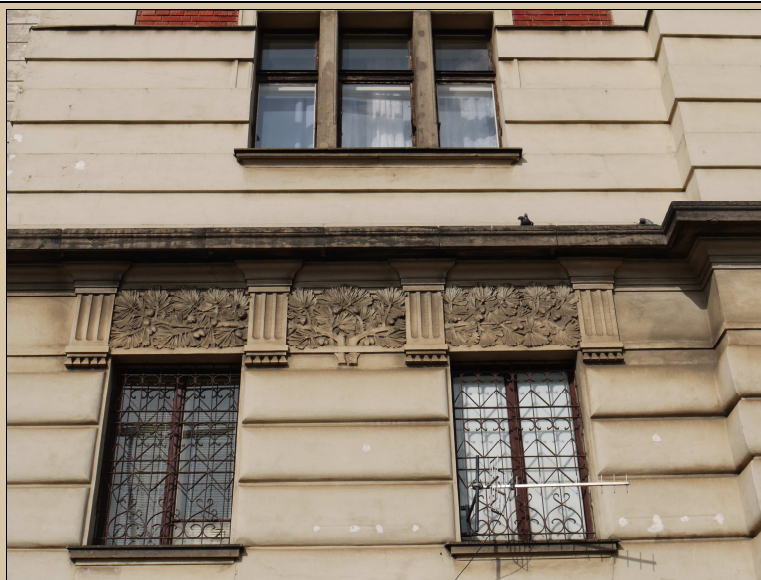
celkový pohled na kamennou římsu

zachovat na původním místě beze změny, velmi šetrně očistit, v případě nutnosti konzervovat a hydrofobizovat či kamenicky doplnit. Pískovec bude restaurovat restaurátor s licencí MK ČR. Provést omytí kamenného prvku, odstranění nesoudržných spár. Doplnění kamenné výzdoby umělým kamenem shodné struktury jako stávající kámen. Provést patinu shodně jako je provedena na části C v roce 2016. Podrobný popis návrhu je uveden v restaurátorském průzkumu a záměru. Viz technologický postup TP/107.

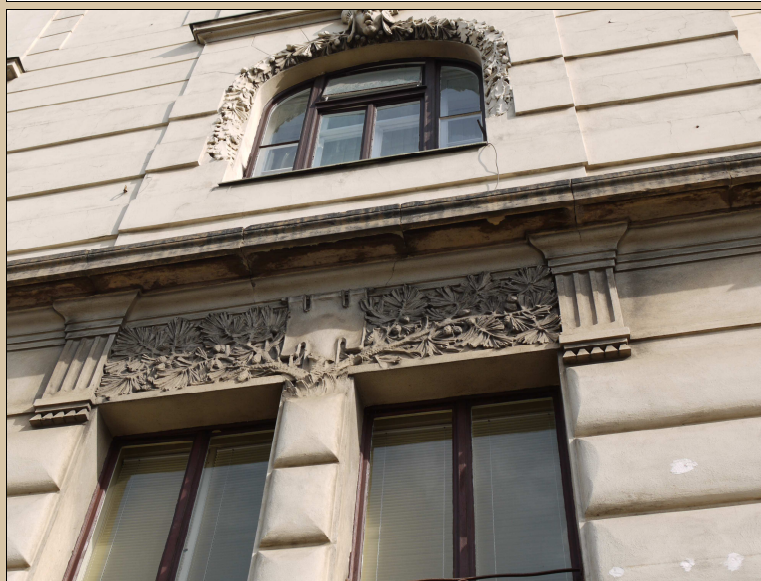
celkový pohled na kamennou římsu
