prvek: <b>ŠTUKOVÝ PRVEK</b>		číslo: <b>5N.081 A-E</b>
počet ks: 5 ks		
popis: v suprafenestře štukový prvek – hlava lva, po stranách se dvěma festony, uchycenými do volutových konzol po stranách nadokenní římsy, hlava lva ze suprafenestry výrazně vystupuje a zasahuje až do korunní římsy, kde přerušuje zubořez		
umístění: východní průčelí budovy E	památkové hodnocení: původní prvek z doby výstavby, umělecko-řemeslné dílo	
rozměry: ~ oměřeno ve výkrese Šířka prvku: 3320 mm (včetně konzol) Výška prvku: 950 mm Vysoká profilace: viz foto	materiál: štuková omítka	
nátěr: nátěr smetanovou barvou		
stav: Stav maskaronu je havarijní. Vlivem zatékání do kamenné římsy jsou podkladní vrstvy nesoudržné a odstupujíc od sebe. Povrch je narušený a místy opadává. Listová výzdoba kolem maskaronu je také místy narušená a opadaná. Na horních hranách je značný nános holubiho trusu. Prvek je překryt vrstvou novodobých nátěrů. Místy se projevují drobné vlasové trhliny. Prvek je značně zaprášený.

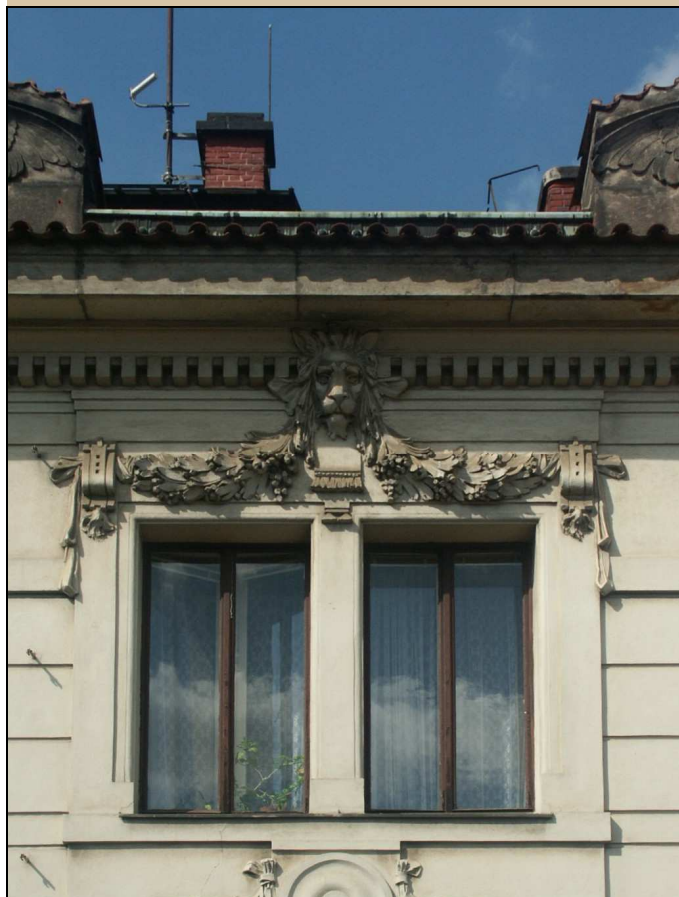
celkový pohled

<b>NÁVRH:</b> nedílná součást architektonické výzdoby fasády, nutno zachovat beze změny modelace originálu či použitého materiálu. Provést zpevnění nesoudržných částí. Zajistit opravu římsy, tak aby nezatékalo. Provést omytí štukového prvku, odstranění nesoudržných omítek a nepůvodních nátěrů. Doplnění štukové výzdoby a omítek omítkou a štukem shodné struktury jako stávající původní omítky a štuky. Domodelovat prvek podle dochovaných fotografií. Provést konečný krycí nátěr shodný s nátěrem provedeným na části C v roce 2016. konečný nátěr byl vybrán na základě restaurátorských průzkumu. Podrobný popis návrhu je uveden v restaurátorském průzkumu a záměru. Viz technologický postup TP/101.

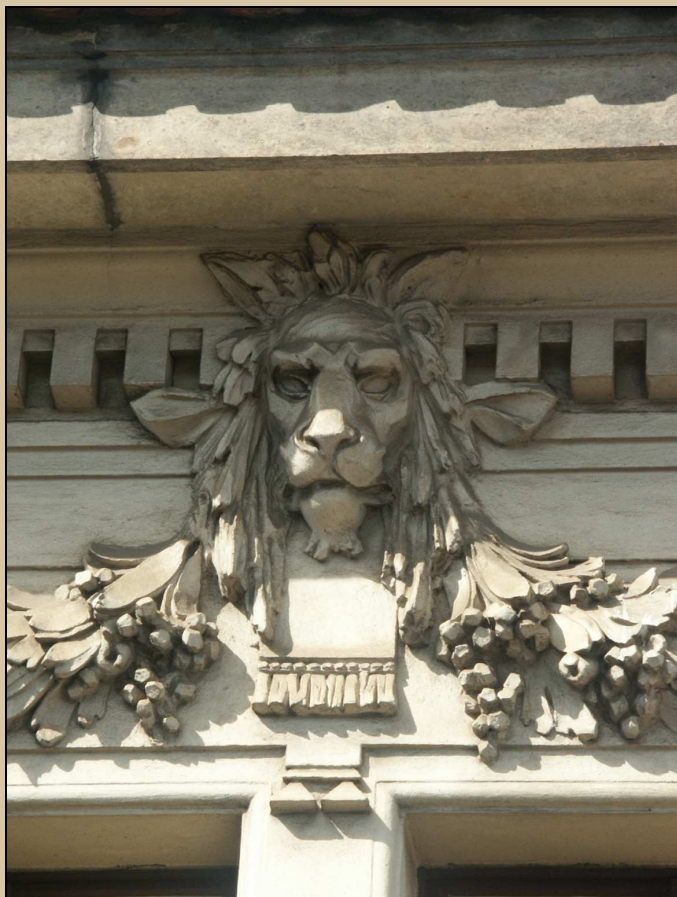
detail

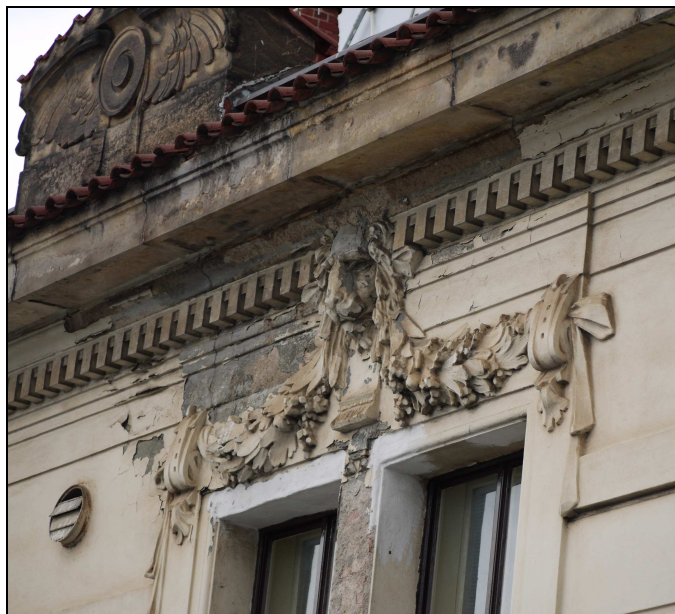
Stav v roce 2017

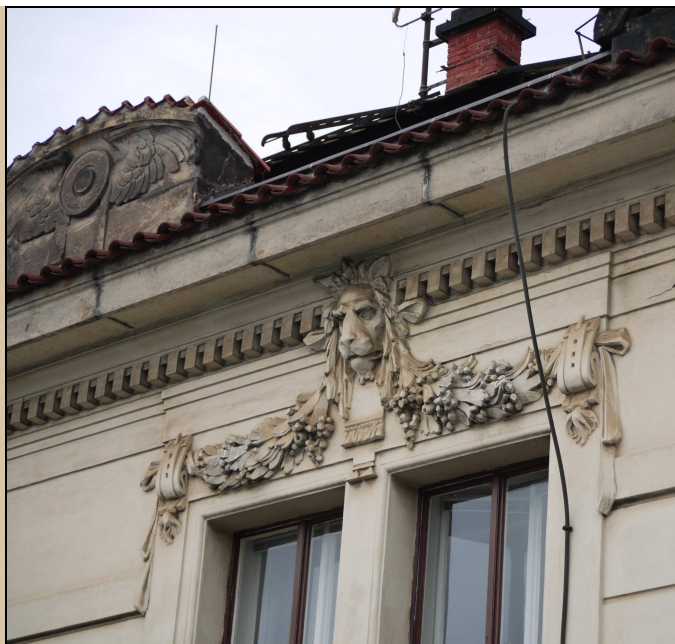
Stav v roce 2017
