**Expertní zpráva č.
1600 J 236 - 03**

Optimalizace trati Praha Smíchov (mimo) - Černošice (mimo)
Projekt stavby Etapa 1 (včetně prodloužení)

**STAVEBNĚ TECHNICKÝ PRŮZKUM ZAMĚŘENÝ NA PŘÍTOMNOST
NEBEZPEČNÝCH MATERIÁLŮ VE STAVEBNÍCH KONSTRUKCÍCH**

SO 02-55-01 Praha Smíchov - Praha Radotín; **SO 03-55-01** ŽST Praha Radotín

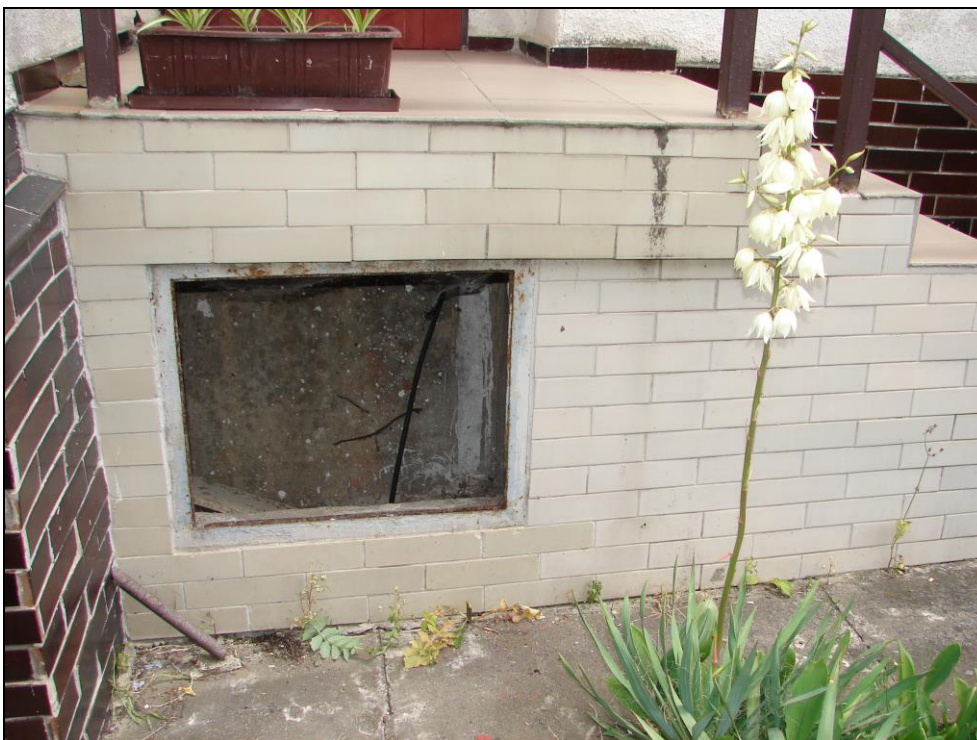
Foto 5: SO 02-55-01, hradlo Barrandov; otvor do prostoru pod ŽB vstupním schodištěm, plechová dvířka jsou již sejmuta

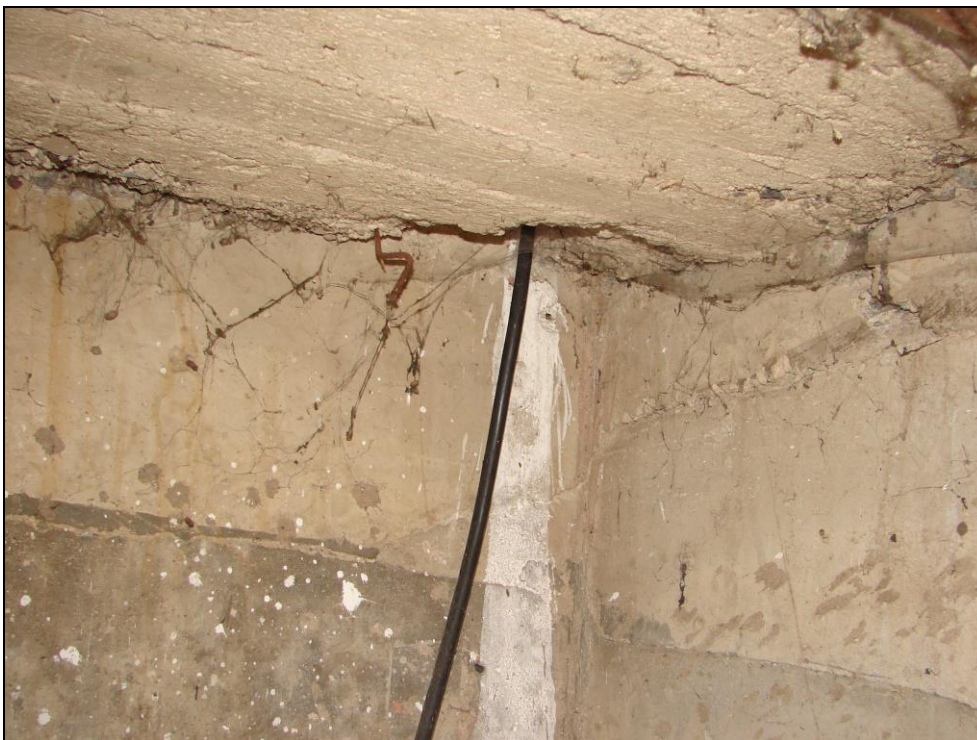
Foto 6: SO 02-55-01, hradlo Barrandov; prostoru pod ŽB vstupním schodištěm, betonové stěny (podlaha nezpevněná - zemina)

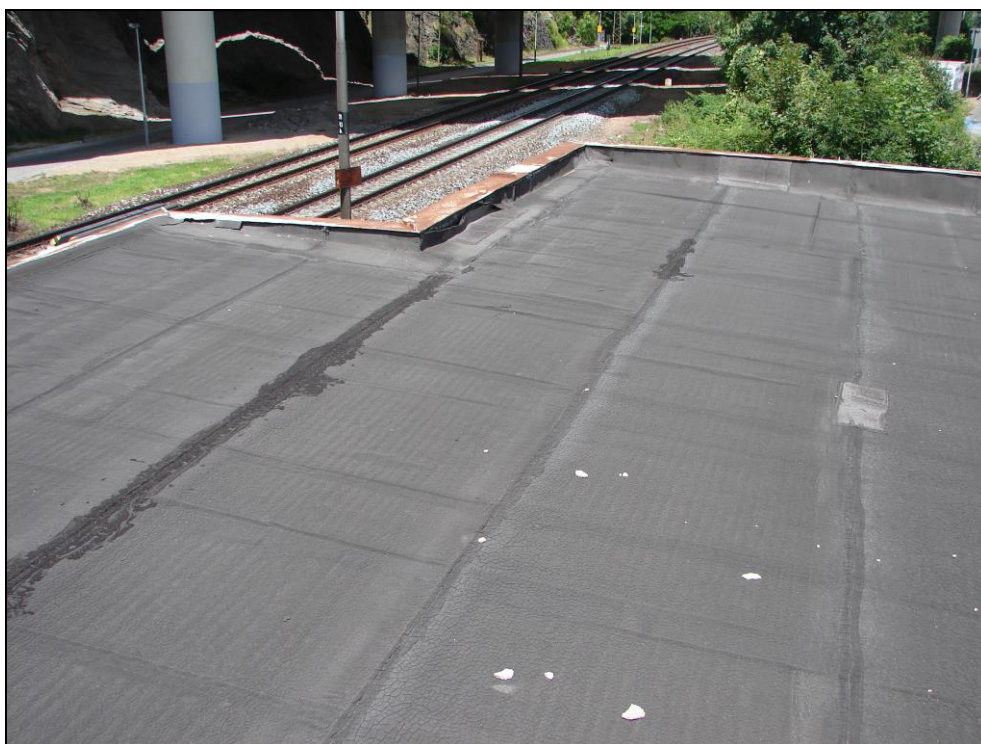
Foto 31: SO 02-55-01, hradlo Barrandov, střecha; asfaltové hydroizolační pásy se skelnou tkaninou (foto 32),

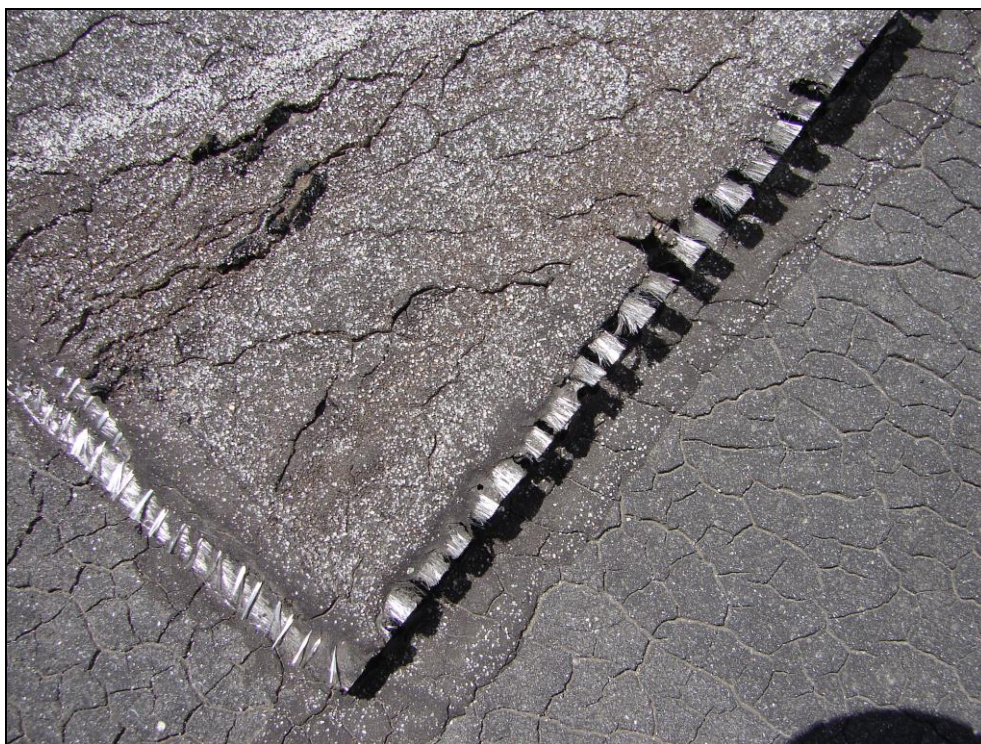
Foto 32: SO 02-55-01, hradlo Barrandov, střecha;
z asfaltového hydroizolačního pásu byl odebrán vzorek (foto 38),
asfaltový hydroizolační pás neobsahuje azbest jako plnivo (Příloha 2)

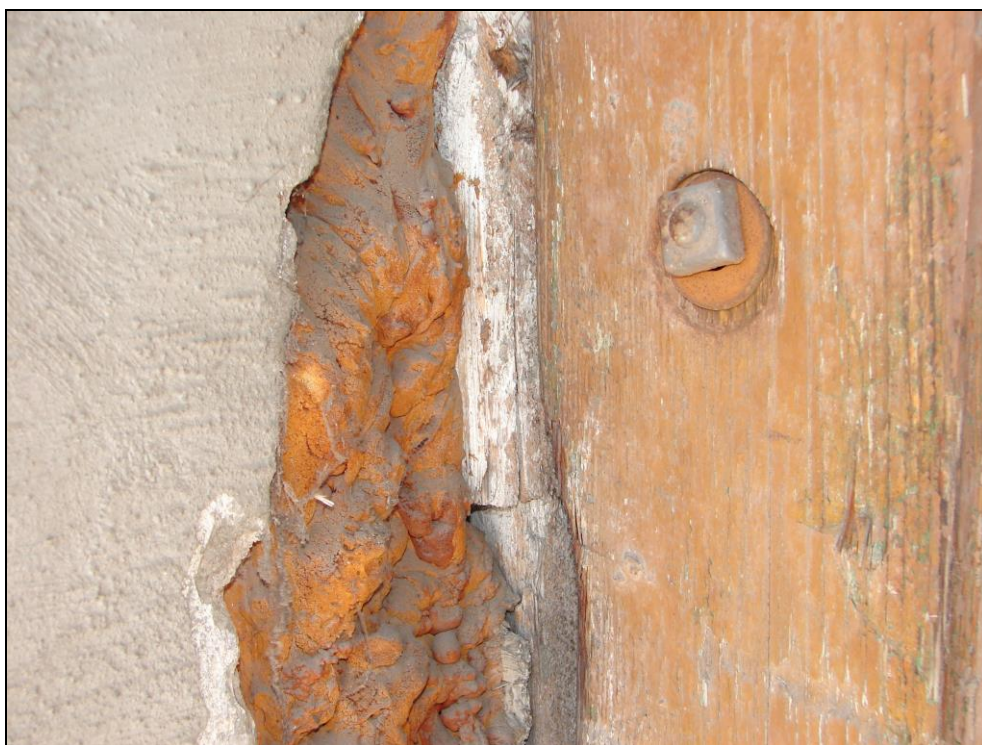
Foto 84: SO 03-55-01, sklad; dřevěná vrata z foto 83, těsnění PUR pěnou

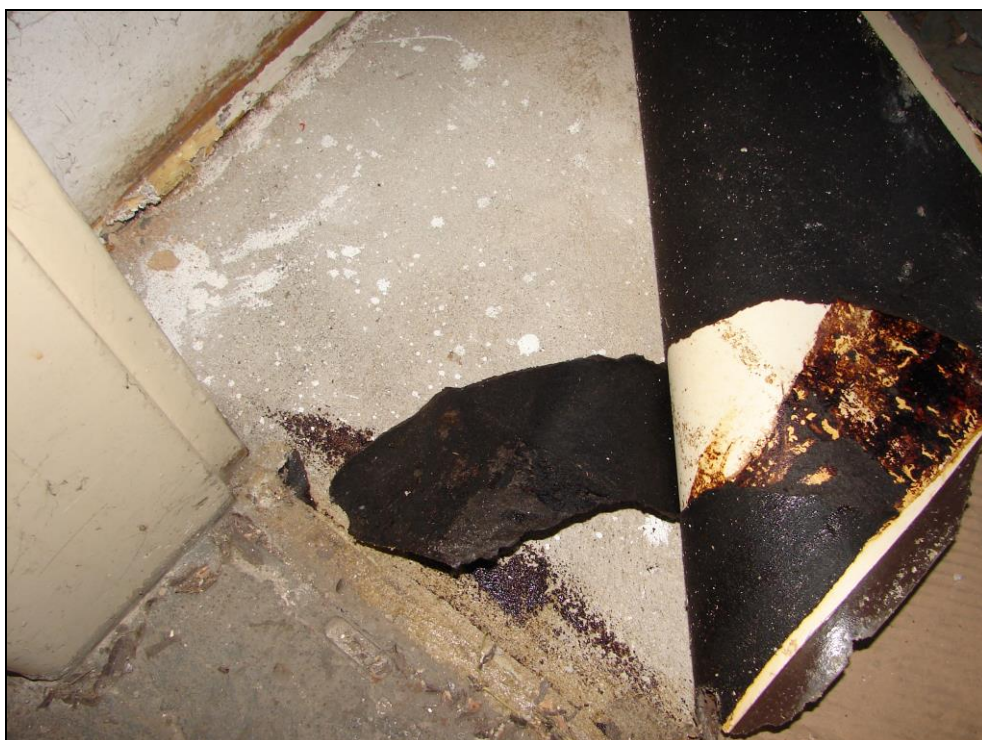
Foto 89: SO 03-55-01, sklad, interiér, předsíň; betonová podlaha, asfaltová lepenka pod PVC, z asfaltové lepenky byl odebrán vzorek (foto 135), asfaltová lepenka neobsahuje azbest jako plnivo

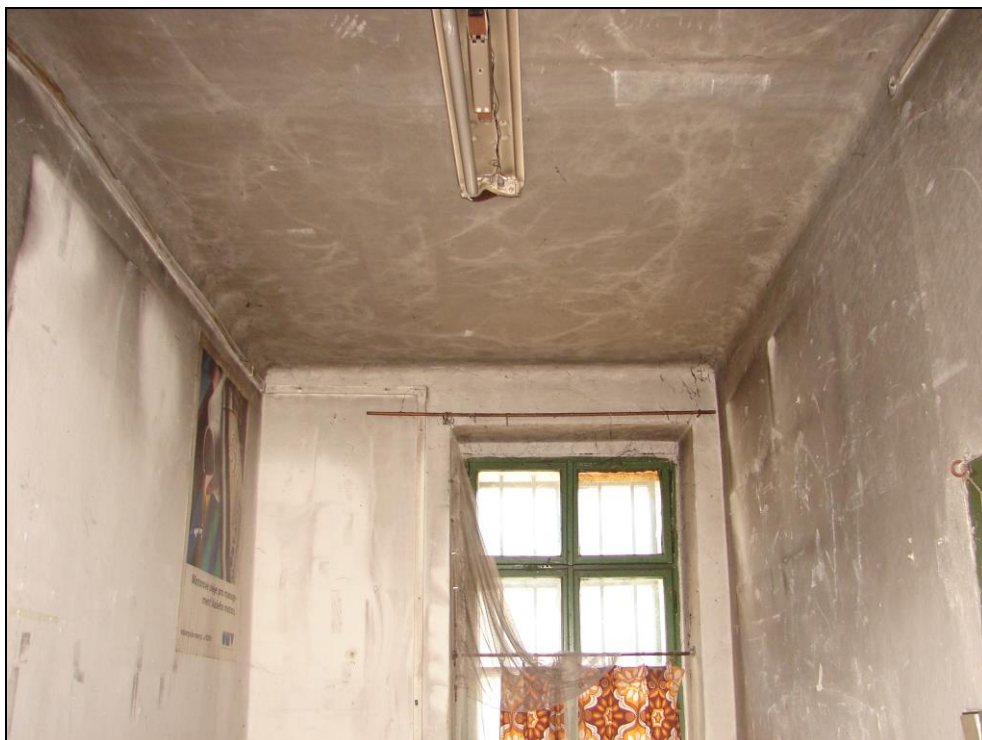
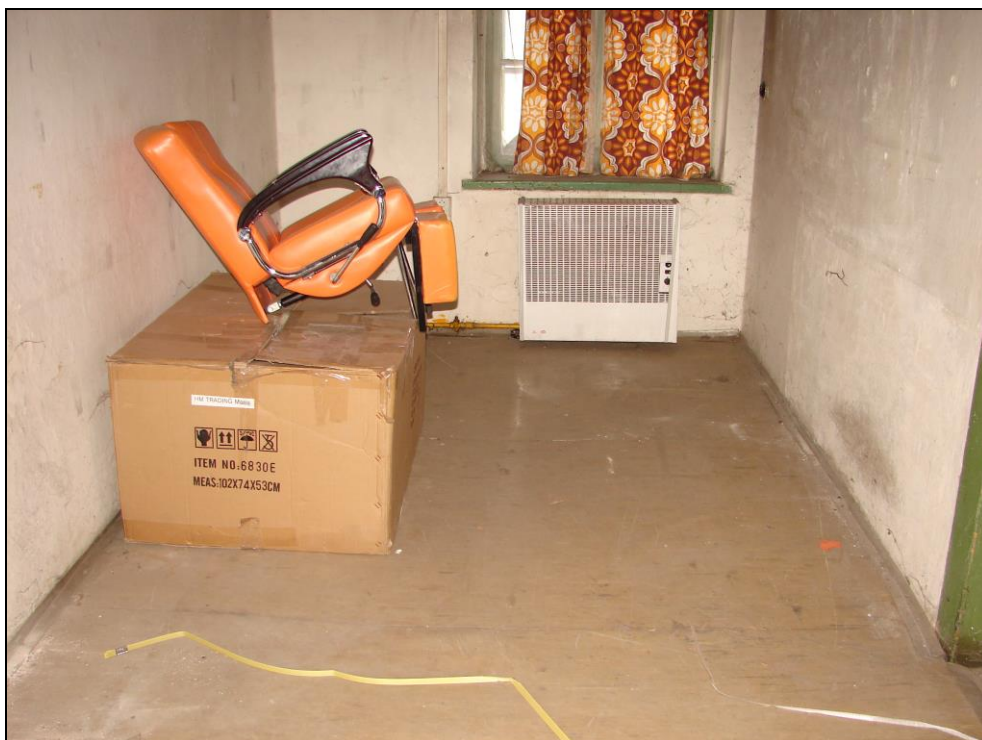
Foto 97 a 98: SO 03-55-01, sklad, interiér, místnost mezi hlavním skladovacím prostorem a rohovou místností; omítnuté zděné stěny a dřevěný strop, dřevěné okno, na betonové podlaze PVC, (na omítkách stopy po lokálním požáru [3])

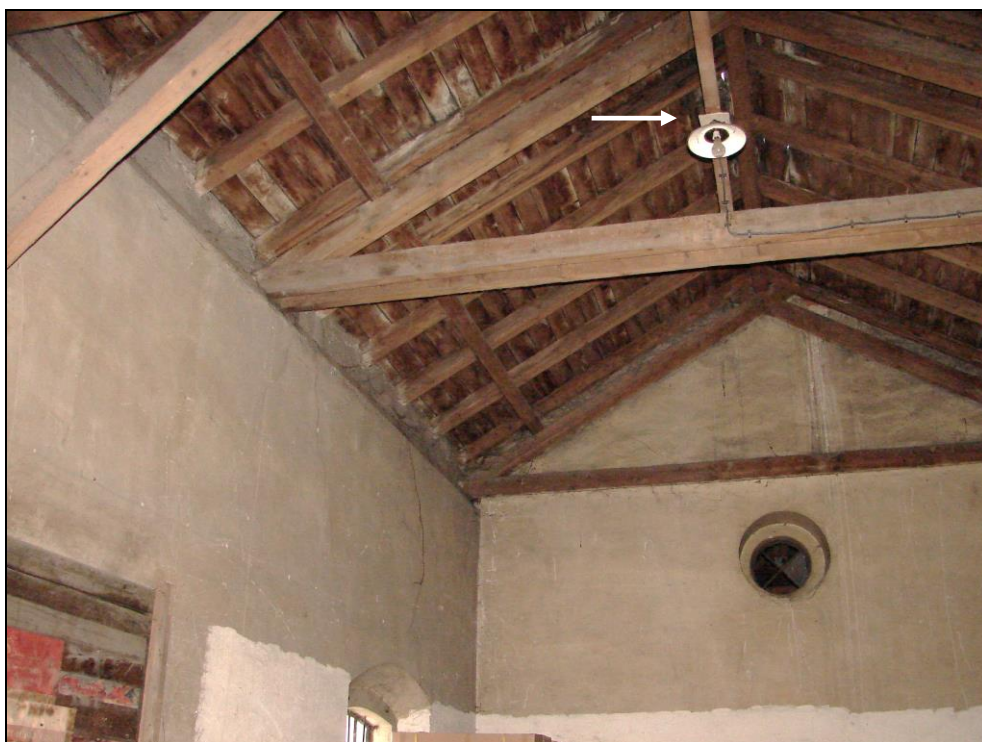
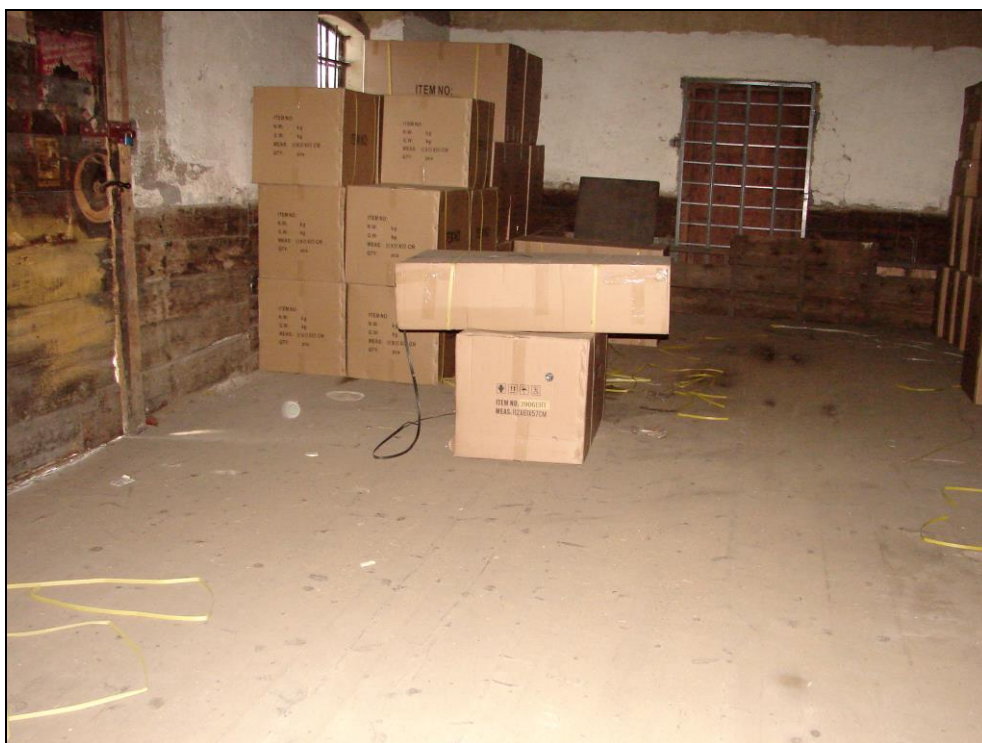
Foto 99 a 100: SO 03-55-01, sklad, interiér, hlavní skladovací prostor; omítnuté zděné stěny, dřevěný krov, dřevěná podlaha (foto 103), šipkou je vyznačena deska na bázi cementu pod osvětlením (podrobně foto 107)

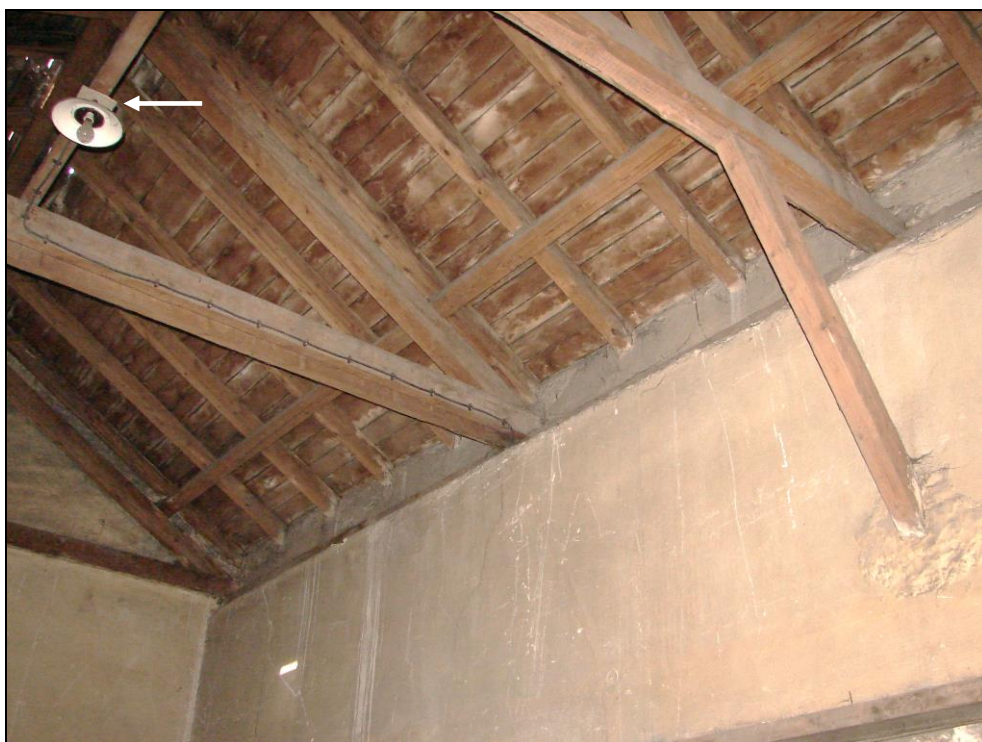
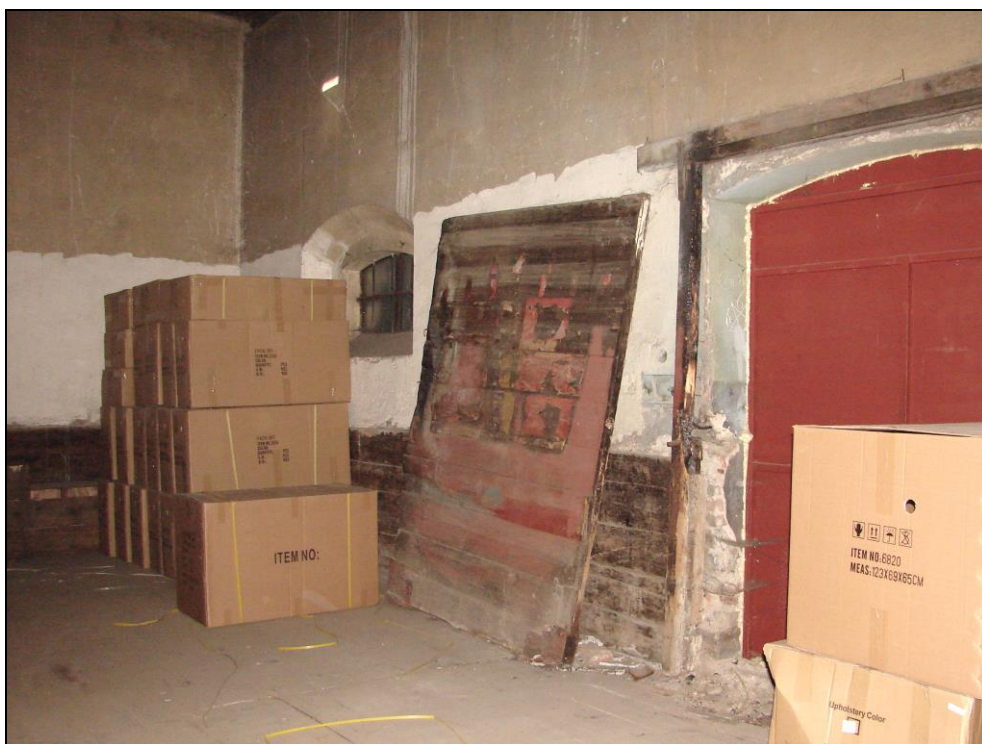
Foto 101 a 102: SO 03-55-01, sklad, interiér, hlavní skladovací prostor; omítnuté zděné stěny, dřevěný krov, dřevěná podlaha (foto 103), šipkou je vyznačena deska na bázi cementu pod osvětlením z foto 99 (podrobně foto 107)

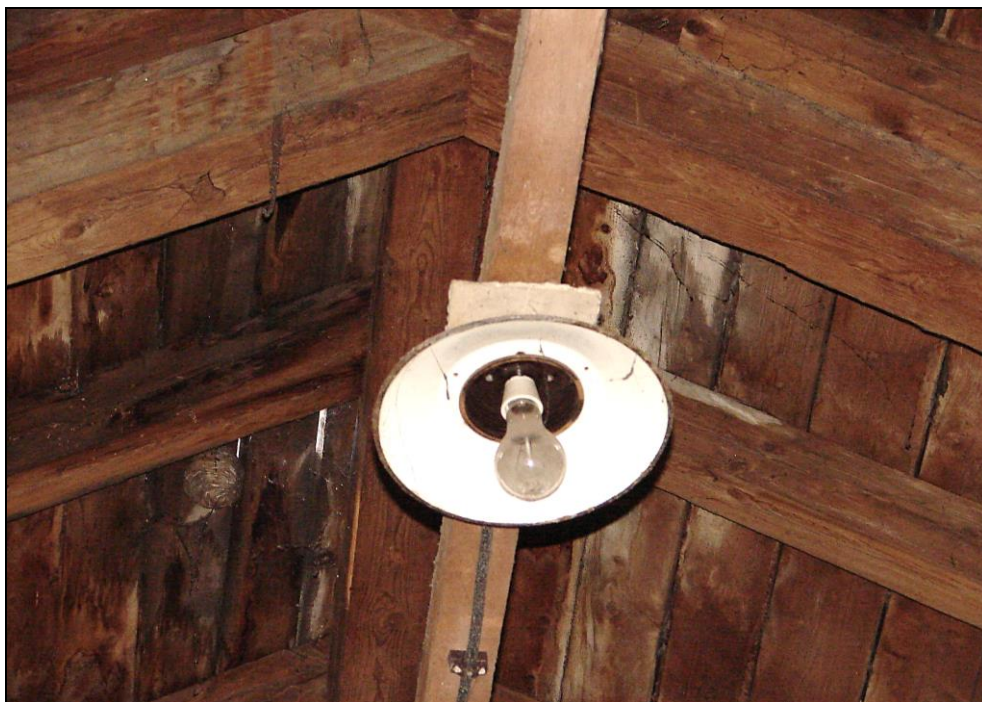
³⁾ Pod osvětlením jak v hlavních skladovacích prostorech, tak i exteriéru nad rampami.

Foto 107: SO 03-55-01, sklad, interiér, hlavní skladovací prostor; deska na bázi cementu pod osvětlením z foto 99 a 101, z desky na bázi cementu byl odebrán vzorek (foto 131), **deska na bázi cementu obsahuje azbestová vlákna**

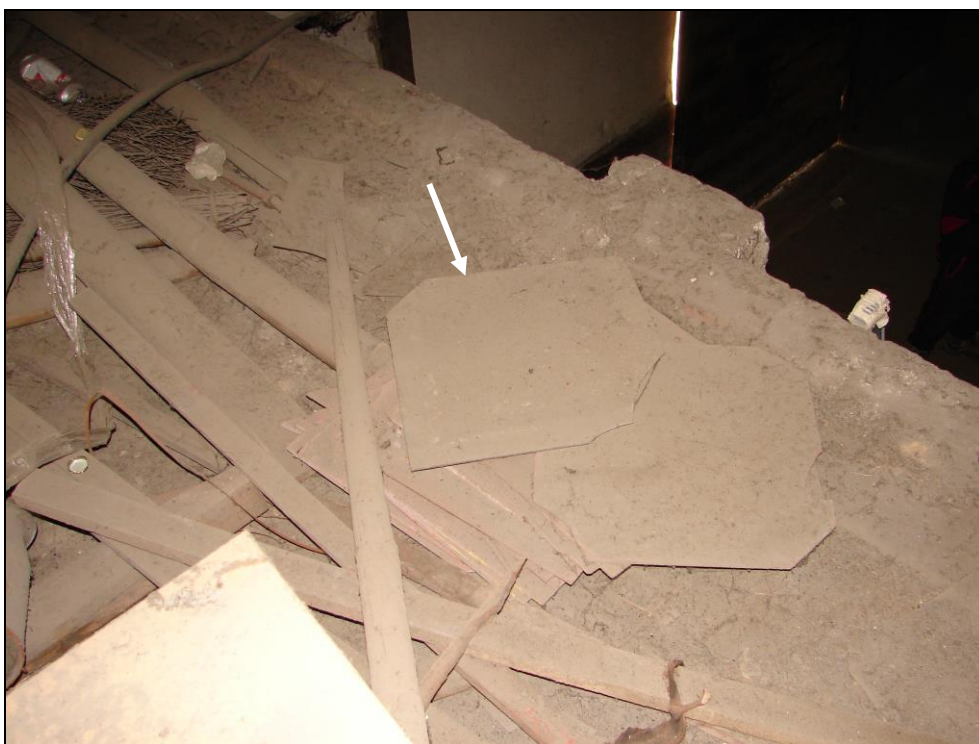
²⁾ Několik šablon je volně uloženo i v půdním prostoru (Příloha 1, foto 118).

Foto 118: SO 03-55-01, sklad, interiér, půdní prostor v oblasti zděné štítové stěny; na pódiu před vstupem do půdního prostoru je několik střešních šablon na bázi cementu (šipka),
střešní šablony na bázi cementu obsahují azbestová vlákna (podr. foto 119 - 121)

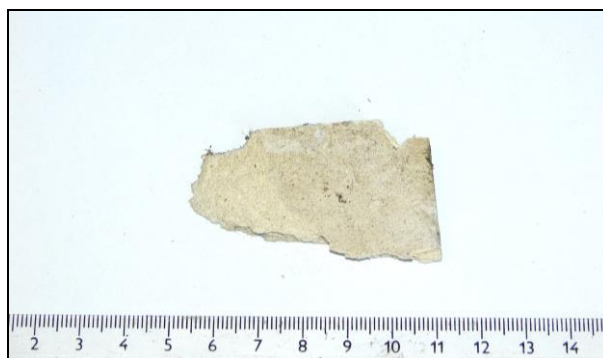
Foto 131: Deska na bázi cementu
Skladovací prostory (pod osvětlením) / Nad rampami (pod osvětlením)
Přítomnost azbestových vláken: **pozitivní**

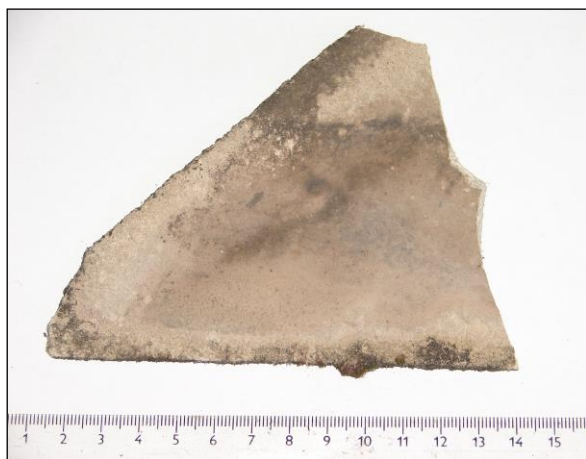
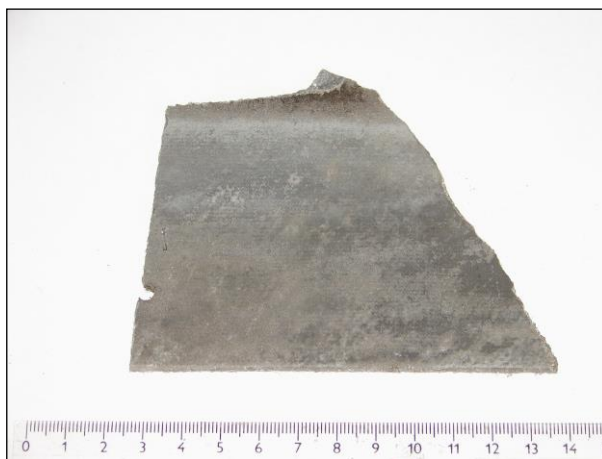
Foto 132 a 133: Střešní šablony bázi cementu
Střecha
Přítomnost azbestových vláken: v obou případech **pozitivní**

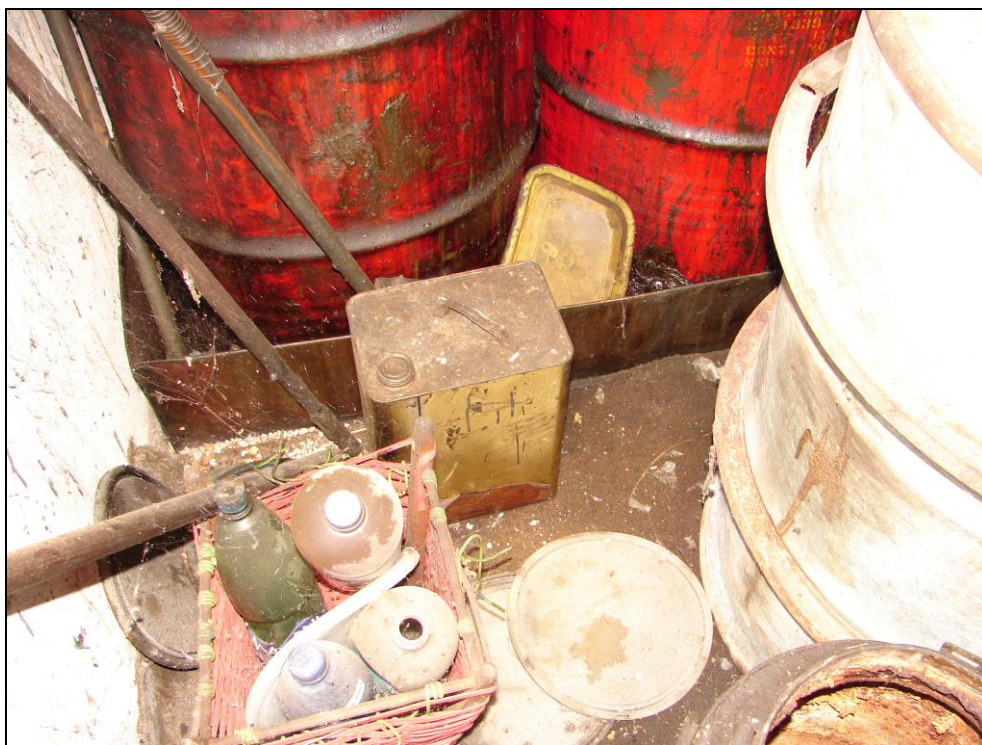
Foto 140 a 141: SO 03-55-01, zděný přístavek u skladu, interiér;
oleje jsou v nádobách či sudech, sudy jsou zpravidla postaveny v plechových vanách,
povrch PVC je místy od oleje,
**zasažení betonové podlahy olejem je povrchové, lokální, minimálního rozsahu
a zcela zanedbatelné**

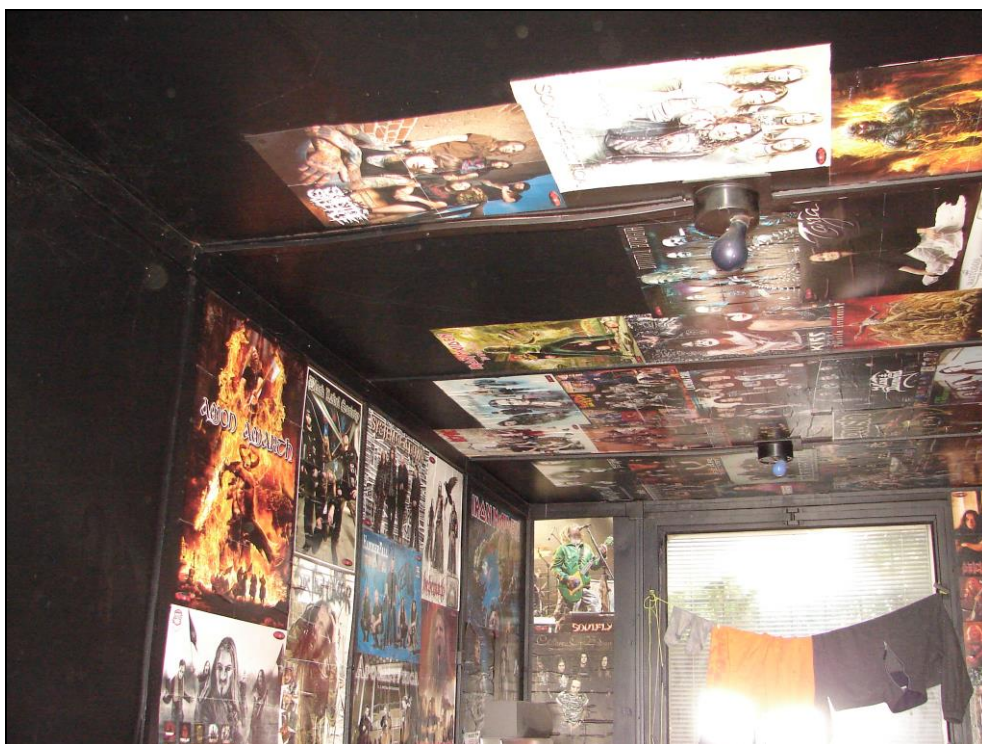
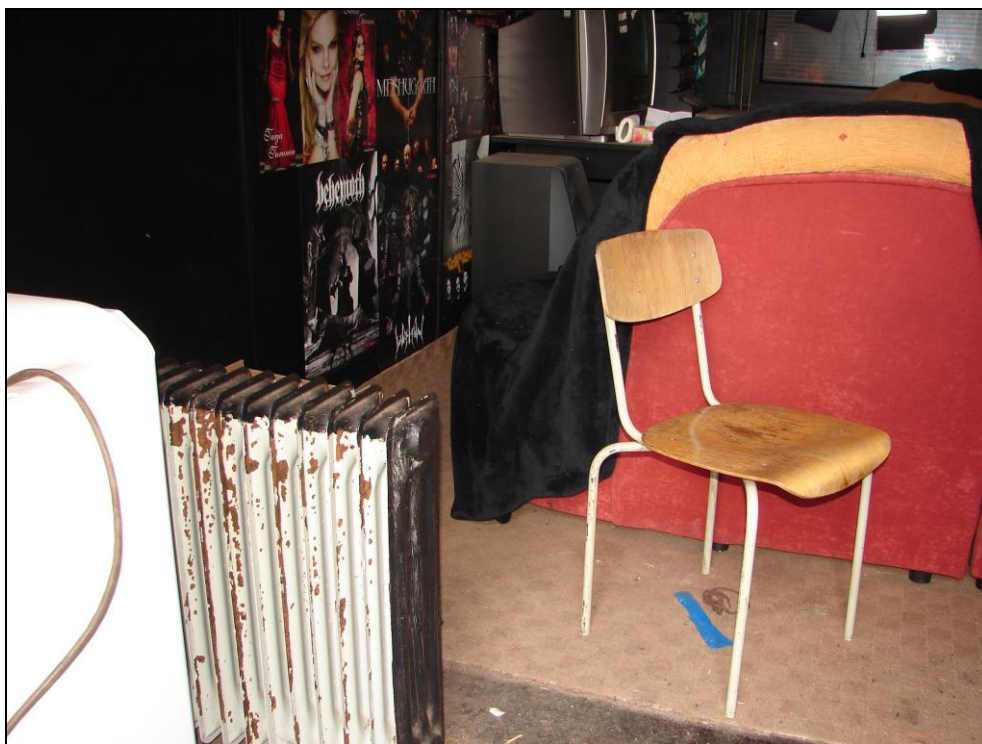
Foto 152 a 153: SO 03-55-01, stavební buňka, demolice č. 7, interiér;
interiér vymalován tmavě hnědou barvou, dřevěné okno, na dřevěné podlaze koberec,
pod osvětlením na stropě, plastovými lištami s el. rozvody a zásuvkami
jsou desky na bázi cementu (foto 154 a 155),
desky na bázi cementu obsahují azbestová vlákna

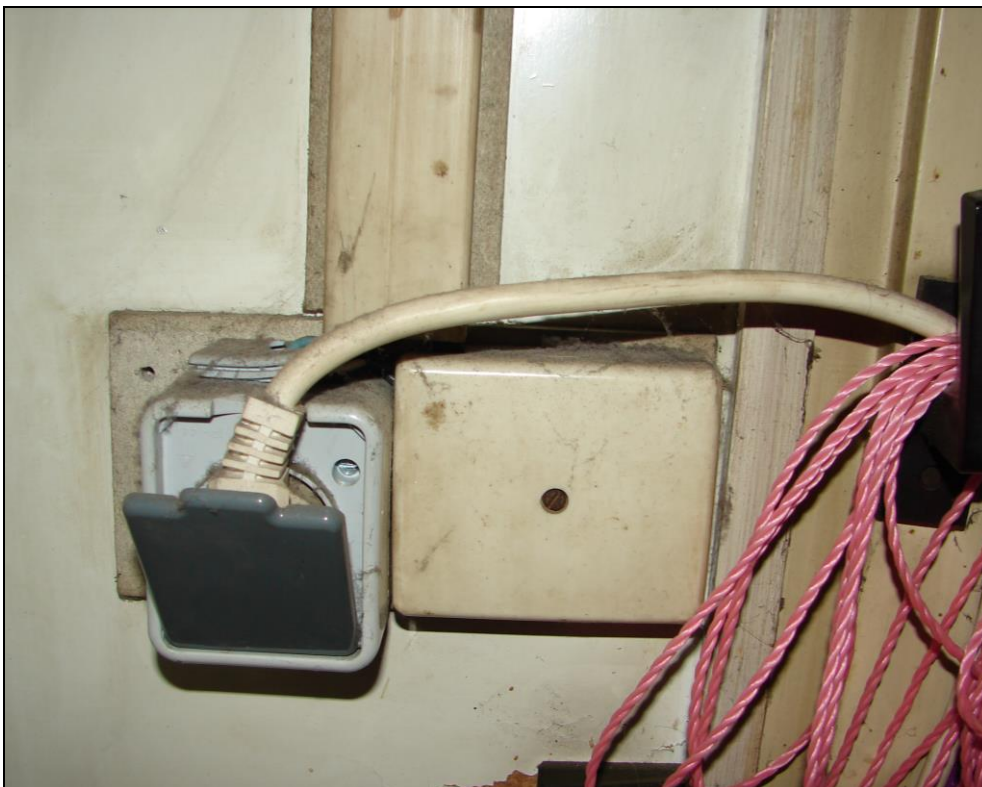
Foto 166 a 167: SO 03-55-01, stavební buňka, demolice č. 8, interiér;
pod osvětlením na stropě, plastovými lištami s el. rozvody a zásuvkami
jsou desky na bázi cementu,
desky na bázi cementu obsahují azbestová vlákna

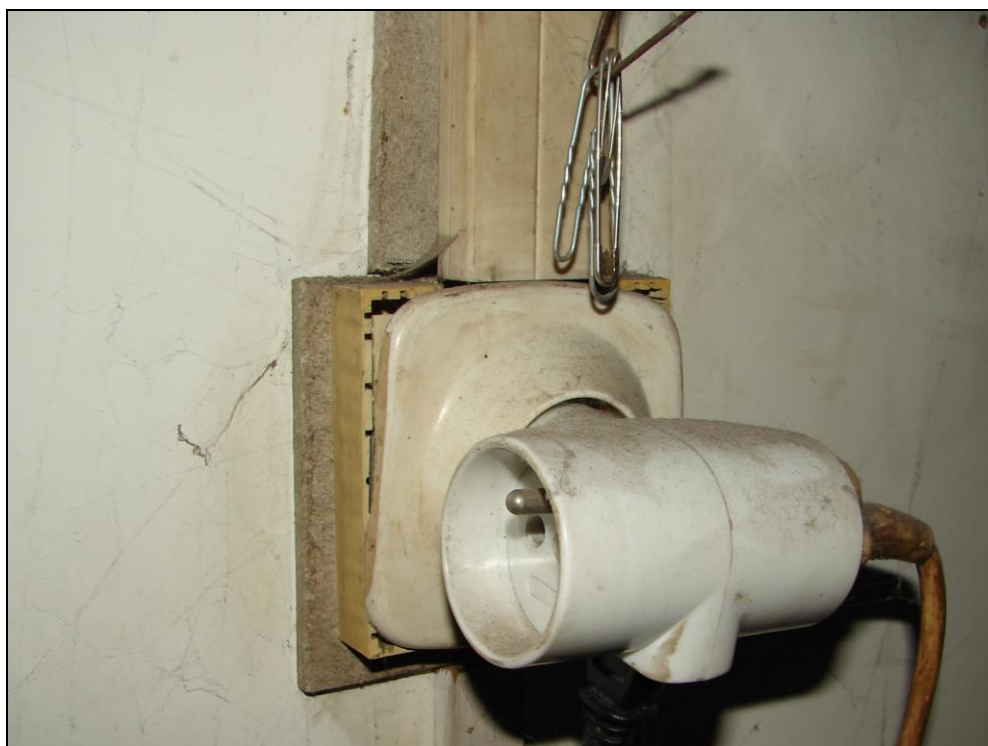
Foto 168: SO 03-55-01, stavební buňka, demolice č. 8, interiér;
pod plastovými lištami s el. rozvody a zásuvkou jsou desky na bázi cementu,
desky na bázi cementu obsahují azbestová vlákna

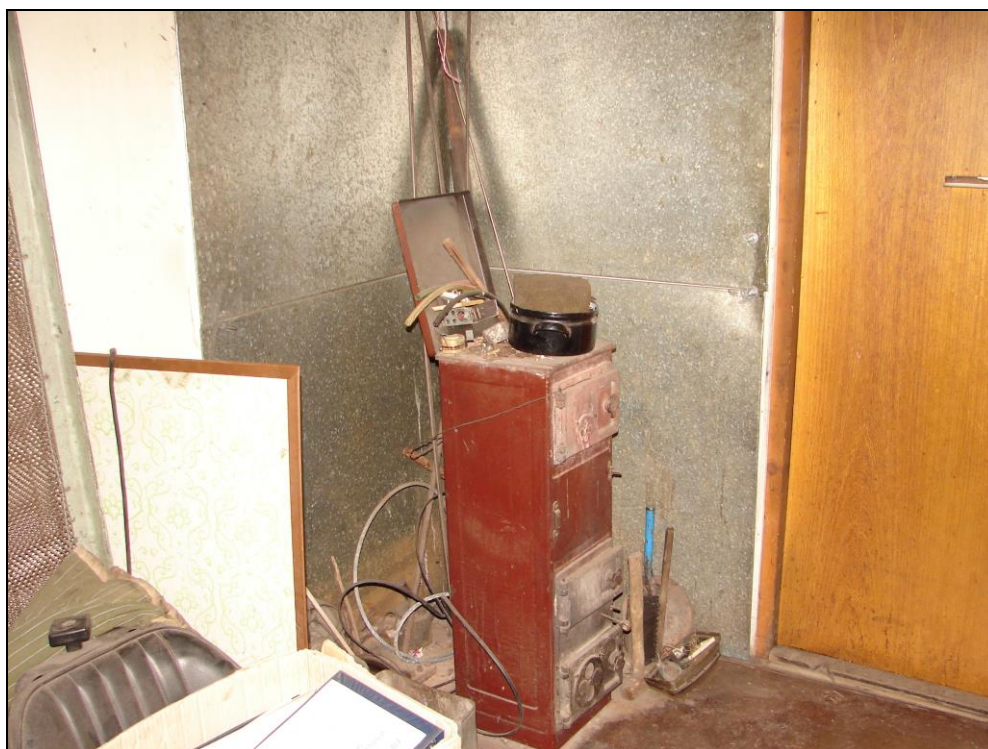
Foto 170 a 171: SO 03-55-01, stavební buňka, demolice č. 8, interiér;
stěny rohu vlevo u vstupu a části stropu jsou opatřeny plechy s ohnivzdorným
materiálem na bázi cementu na rubové straně (foto 192 a 193),
materiál na bázi cementu na rubové straně plechu obsahuje azbestová vlákna

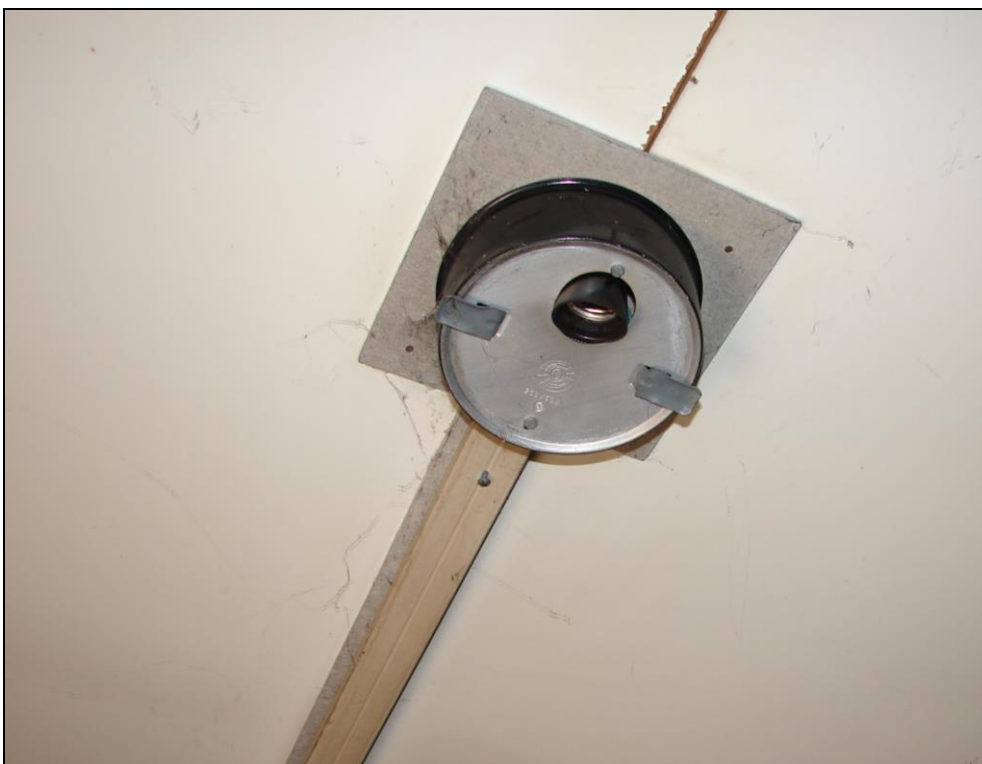
Foto 182 a 183: SO 03-55-01, stavební buňka, demolice č. 9, interiér;
dřevěné okno, stropní a stěnové sendvičové panely (foto 179), pod osvětlením na stropě,
plastovými lištami s el. rozvody a zásuvkami jsou desky na bázi cementu (foto 184 - 187),
desky na bázi cementu obsahují azbestová vlákna

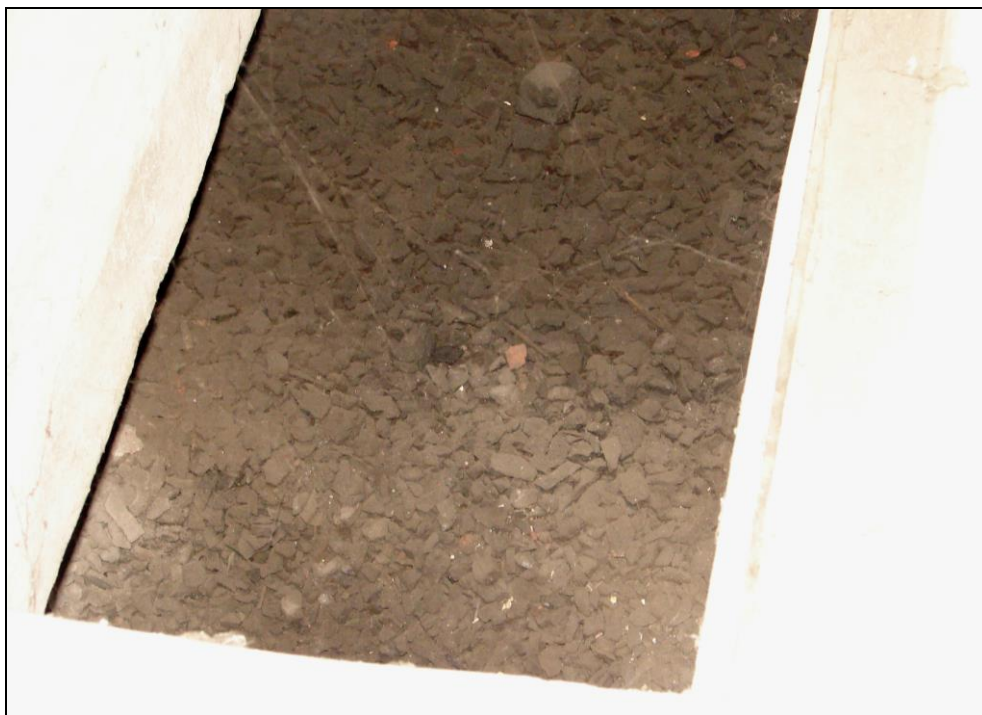
Foto 258: SO 03-55-01, trafostanice, interiér, transformátor; prostor pod podlahou z foto 257, patrný je štěrk, velmi pravděpodobně **povrchově a zcela zanedbatelně zasažen olejovými produkty** (s ohledem na BOZP nebylo možno do prostoru vstoupit)

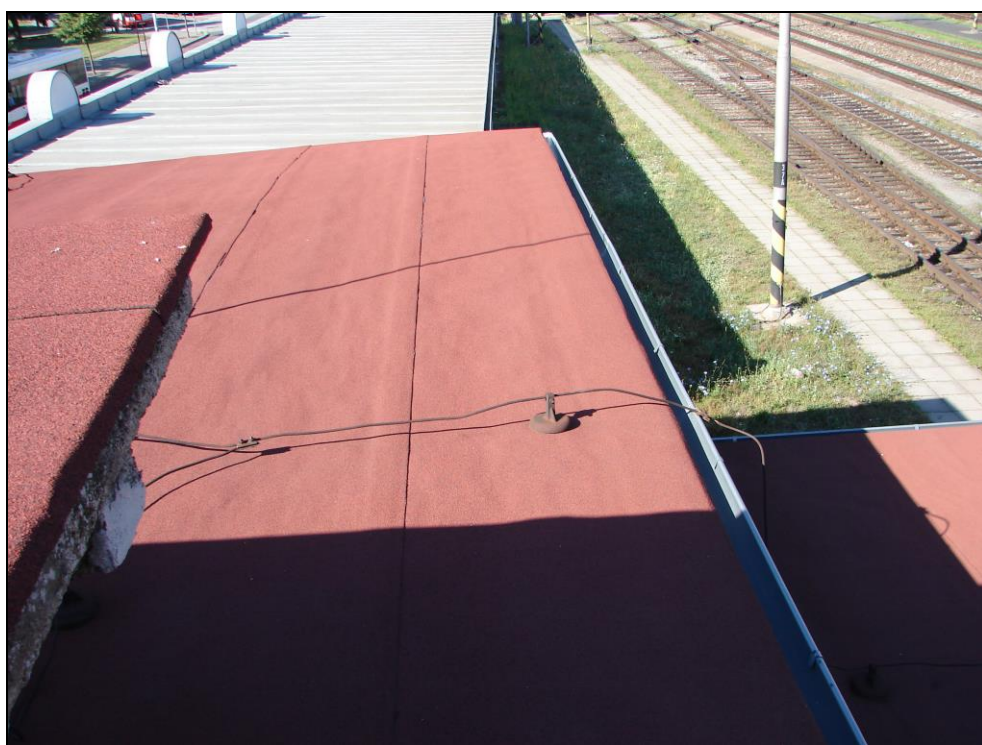
Foto 261: SO 03-55-01, trafostanice, střecha; střešní krytina z asfaltových hydroizolačních pásů (cca z r. 2012 [3]), z asfaltového hydroizolačního pásu byl odebrán vzorek (foto 267) - viz též kap. 5.4, asfaltový hydroizolační pás neobsahuje azbest jako plnivo
