**Expertní zpráva č.  
1600 J 236 - 02**

Optimalizace trati Praha Smíchov (mimo) - Černošice (mimo)  
Projekt stavby Etapa 1 (včetně prodloužení)

**SO 03-51-01 VÝPRAVNÍ BUDOVA ŽST PRAHA RADOTÍN**  
**STAVEBNĚ TECHNICKÝ PRŮZKUM**

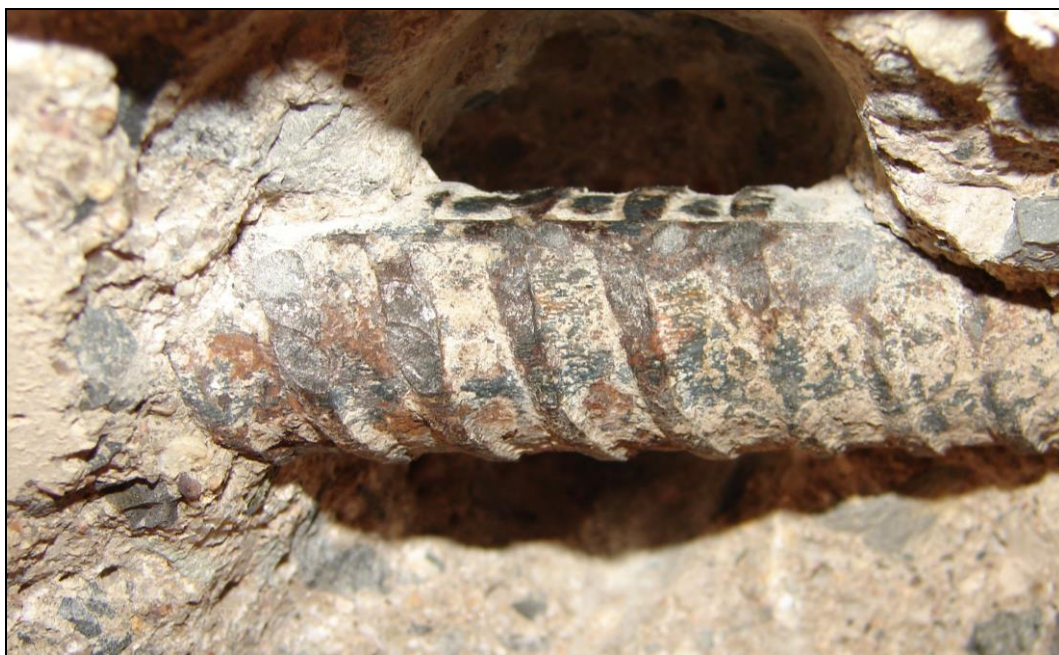
**Foto 3:** STROPNÍ PANEL P1, strop nad 1.NP; výztuž Ø 20 (10 400),  
výztuž je zasažena slabou povrchovou korozí  
bez tvorby korozních zplodin a bez zjevného úbytku plochy průřezu

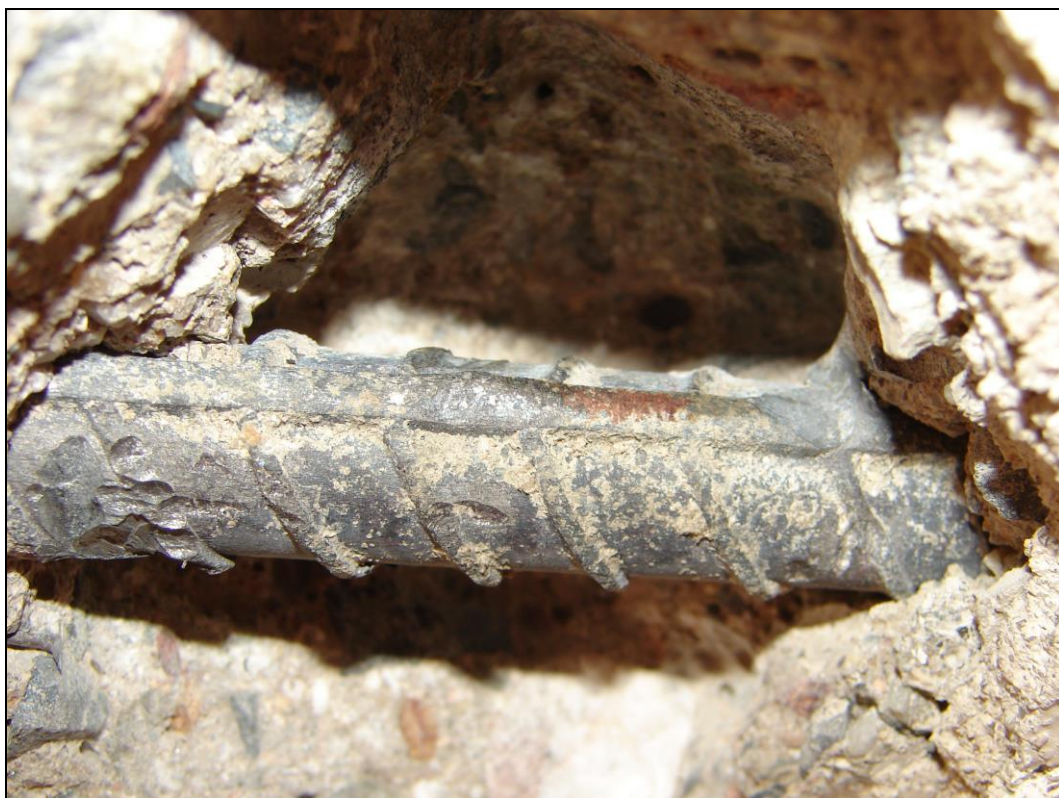
**Foto 4:** STROPNÍ PANEL P1, strop nad 1.NP; výztuž Ø 12 (10 400),  
výztuž je prakticky bez známek koroze

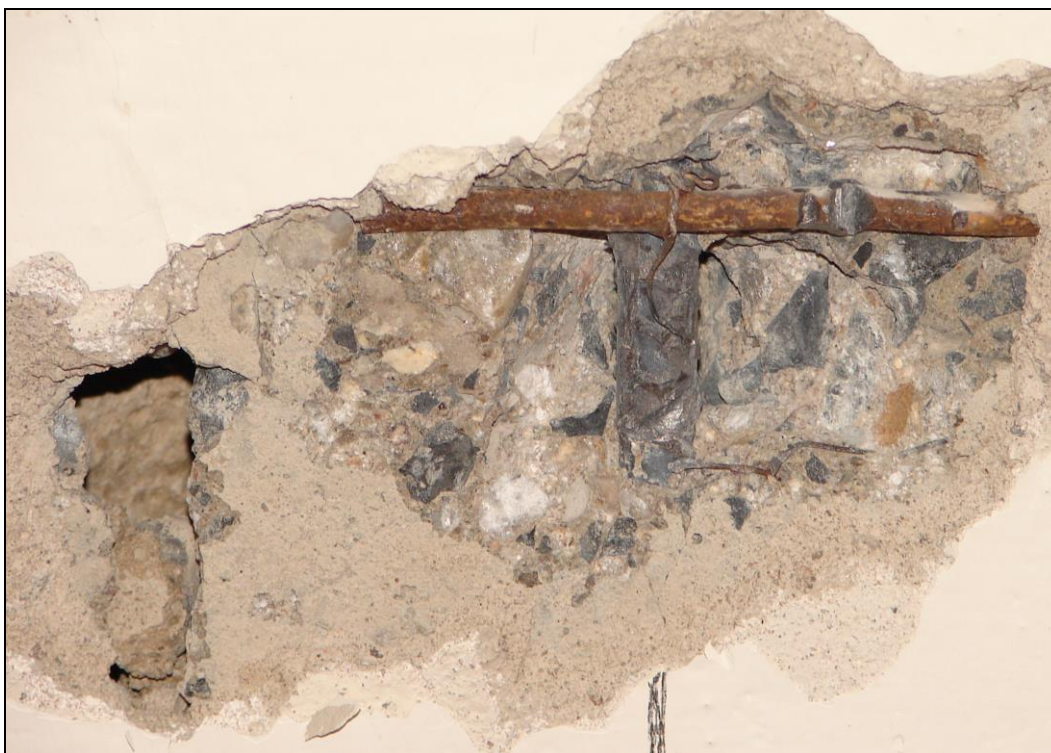
**Foto 5:** STROPNÍ PANEL P1, strop nad 1.NP; výztuž Ø 12 (10 400) a příčná výztuž Ø 5 (10 216), hlavní výztuž je bez známek koroze, příčná výztuž je zasažena povrchovou korozí bez tvorby korozních zplodin a bez zjevného úbytku plochy průřezu, vlevo je patrná hrana panelu

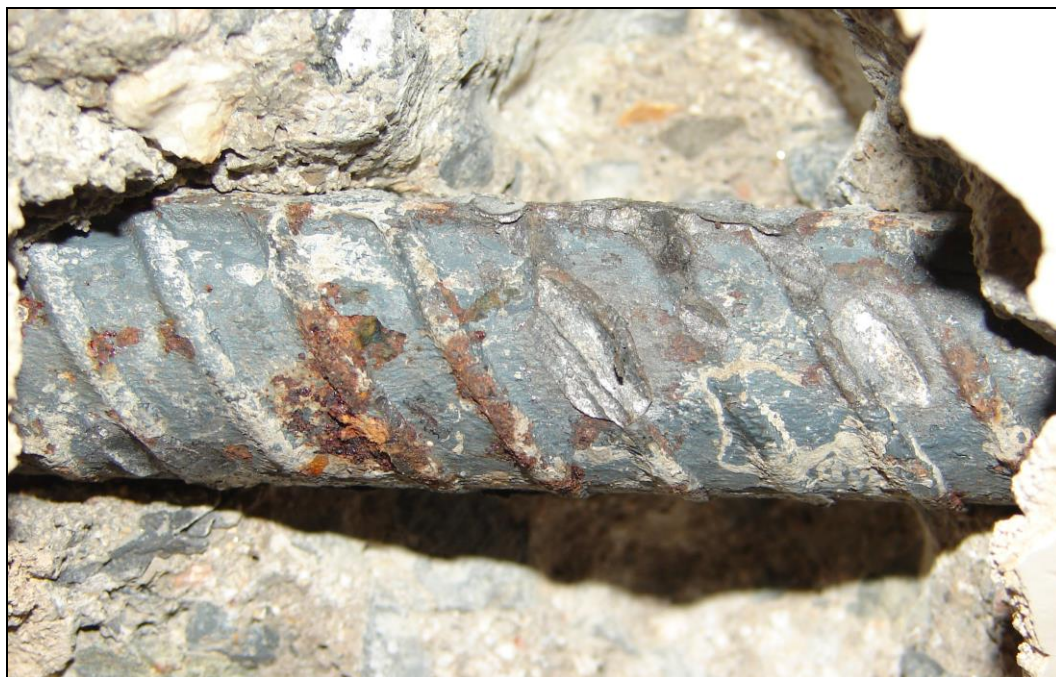
**Foto 8:** STROPNÍ PANEL P2, strop nad 1.NP; výztuž Ø 20 (10 400), výztuž je zasažena slabou povrchovou korozí bez tvorby korozních zplodin a bez zjevného úbytku plochy průřezu

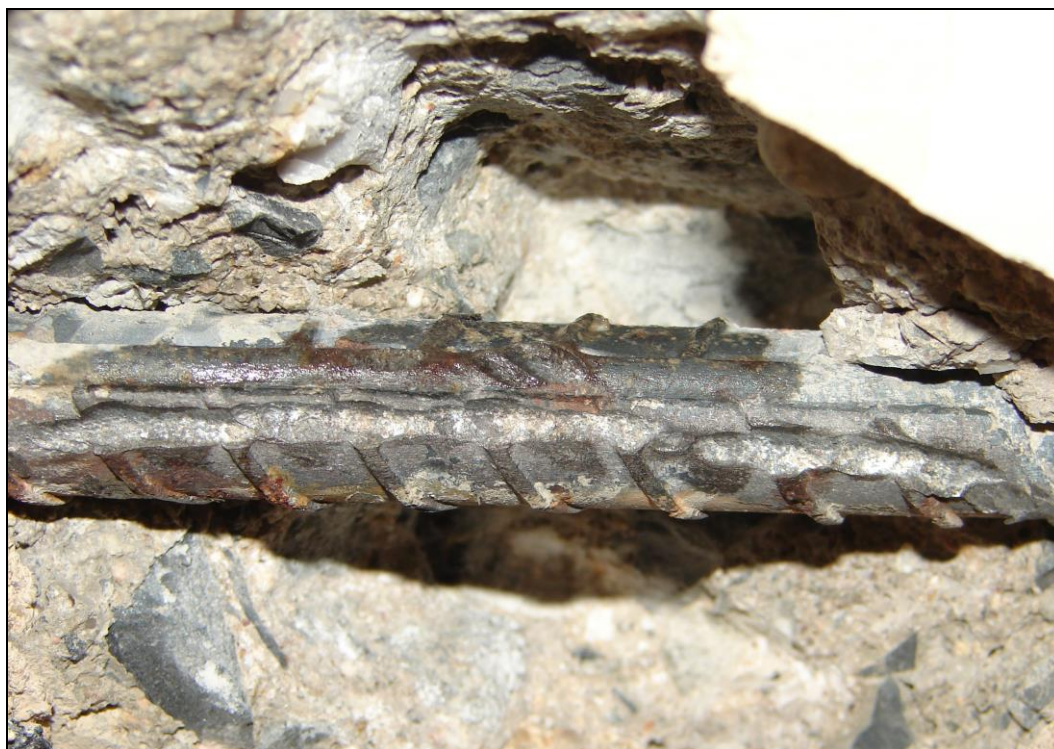
**Foto 9:** STROPNÍ PANEL P2, strop nad 1.NP; výztuž Ø 12 (10 400),  
výztuž je prakticky bez známek koroze

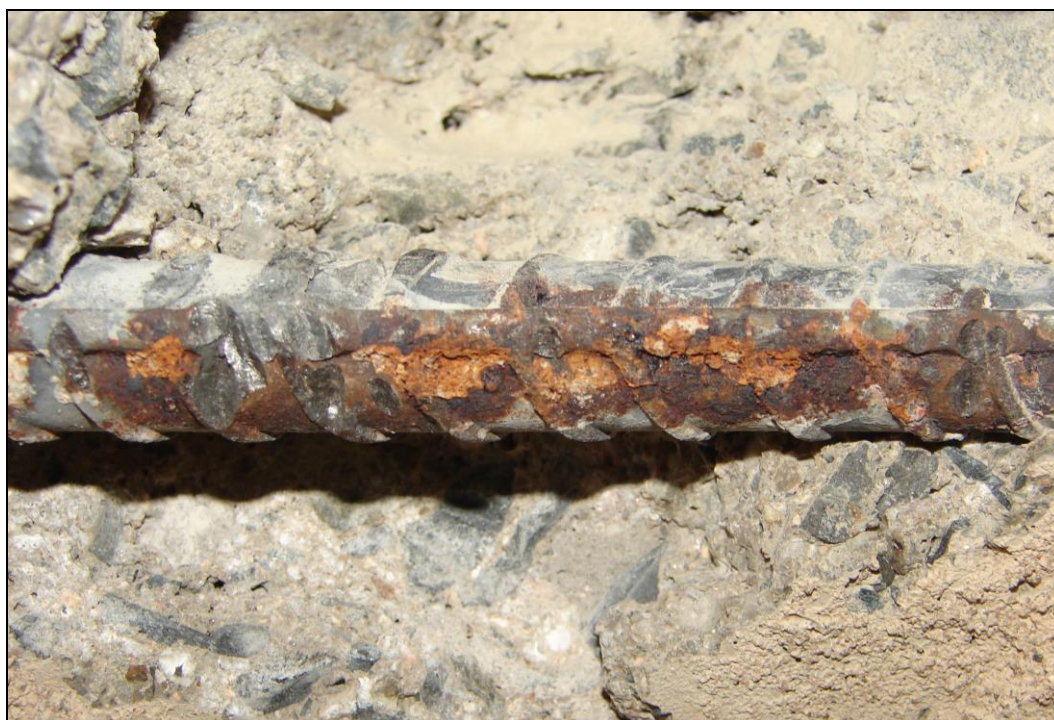
- **Hlavní výztuž** je buď **bez známek koroze**, nebo je zasažena **povrchovou korozí bez tvorby korozních zplodin a bez zjevného úbytku plochy průřezu**. V jednom případě byl zjištěn počátek tvorby korozních zplodin (Příloha 1).
- Zjištěné **hloubky karbonatace betonu** jsou velmi malé (max. 3 mm) a **nepřesahují zjištěné tloušťky krycí vrstvy výztuže** (Příloha 2).
- Primární riziko karbonatace je v tom, že zkarbonatovaný beton, resp. jeho pórový roztok, ztrácí svoji alkalitu ( $\text{pH} < 9,5$ ) a tím přestává pasivovat výztuž a chránit ji před korozí, ke které následně dochází za příznivých vlhkostních podmínek.
- Z výše uvedených skutečností lze usuzovat, že všechna hlavní výztuž při spodním líci stropních konstrukcí se nachází v oblastech betonu, který ji svojí přirozenou alkalitou stále **chrání proti korozi**.

**Foto 10:** STROPNÍ PANEL P2, strop nad 1.NP; výztuž Ø 12 (10 400),  
výztuž je zasažena povrchovou korozí s počáteční tvorbou korozních zplodin  
avšak bez zjevného úbytku plochy průřezu

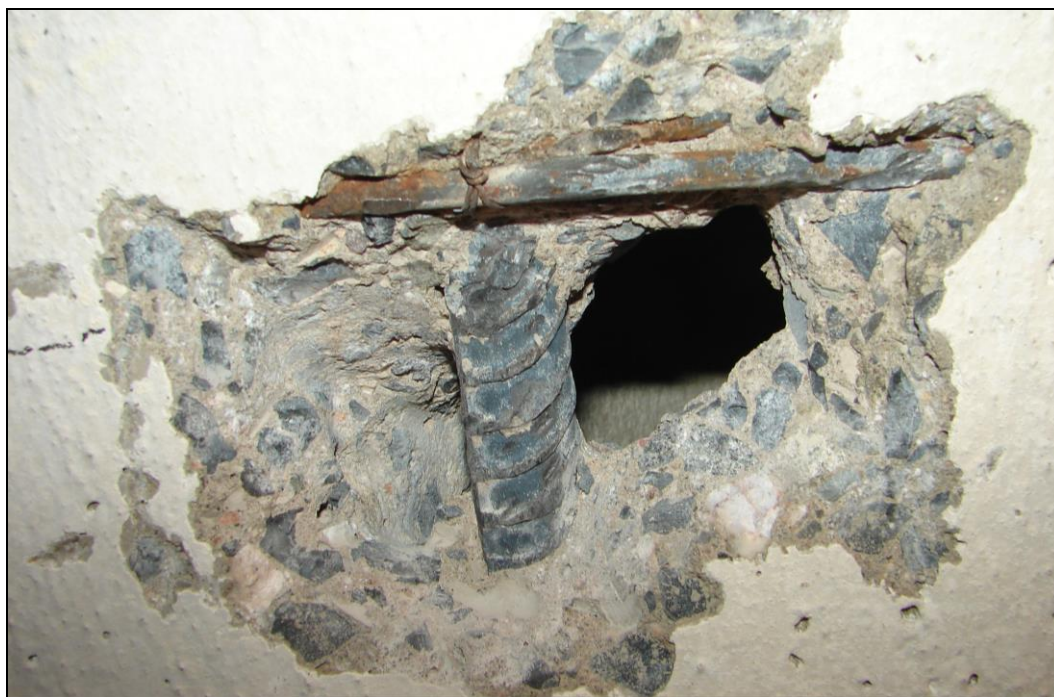
**Foto 12:** STROPNÍ PANEL P3, strop nad 1.PP; výztuž Ø 20 (10 400) a příčná výztuž Ø 5 (10 216), hlavní výztuž je bez známek koroze, příčná výztuž je zasažena povrchovou korozí bez tvorby korozních zplodin a bez zjevného úbytku plochy průřezu

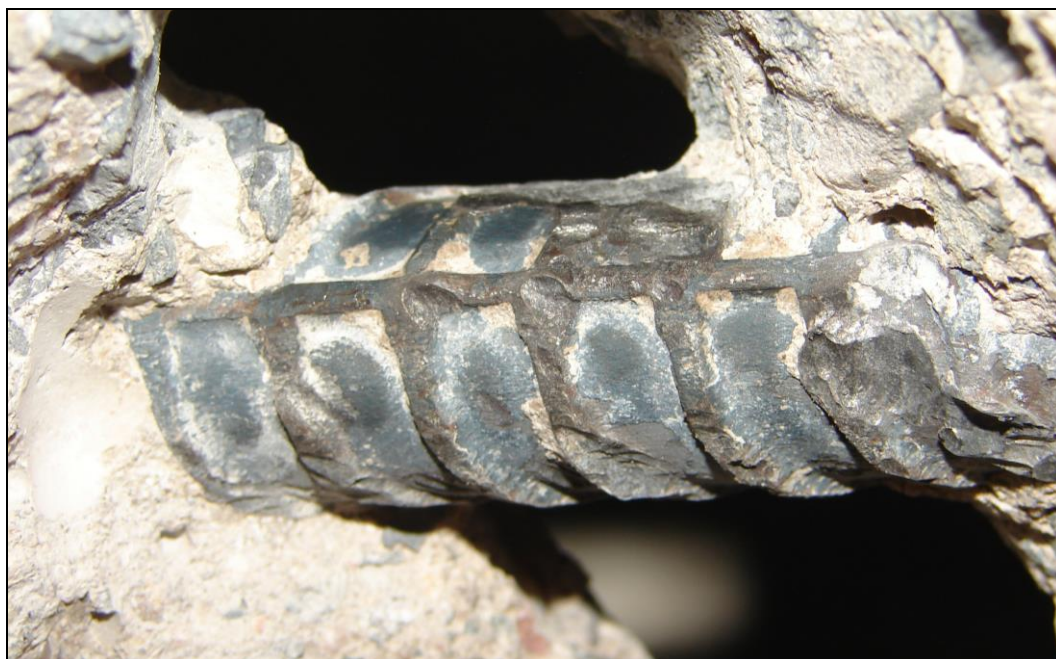
**Foto 13:** STROPNÍ PANEL P3, strop nad 1.PP; výztuž Ø 16 (10 400)  
výztuž je bez známek koroze

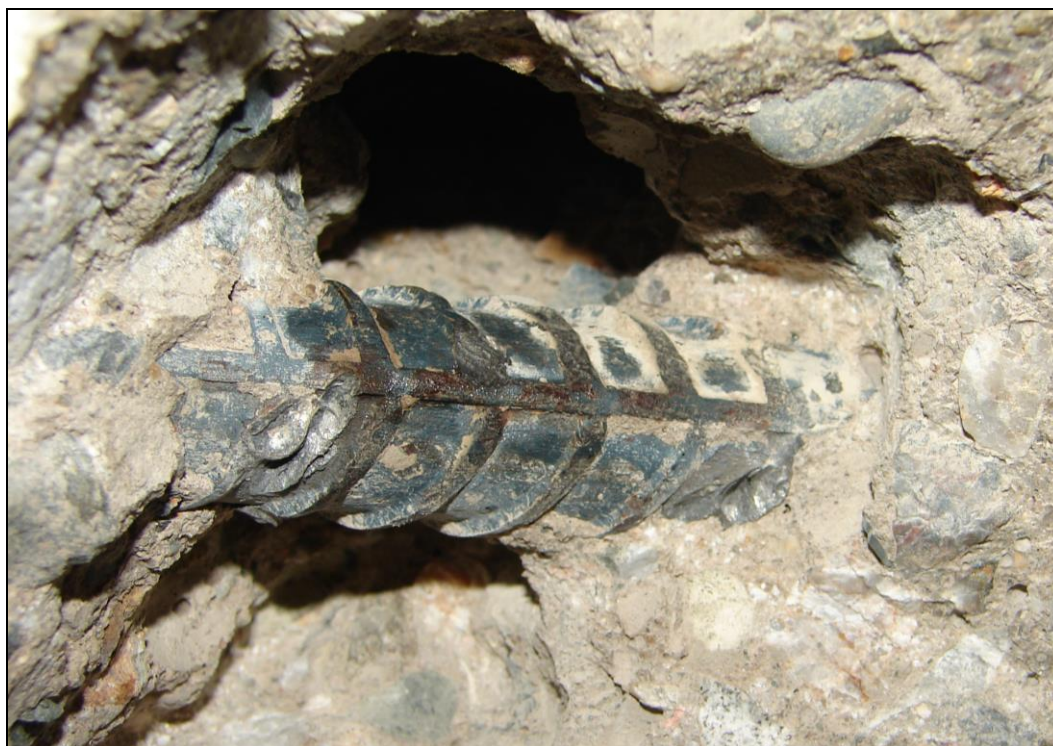
**Foto 16:** STROPNÍ PANEL P4, strop nad 1.PP; výztuž Ø 16 (10 400), výztuž je prakticky bez známek koroze

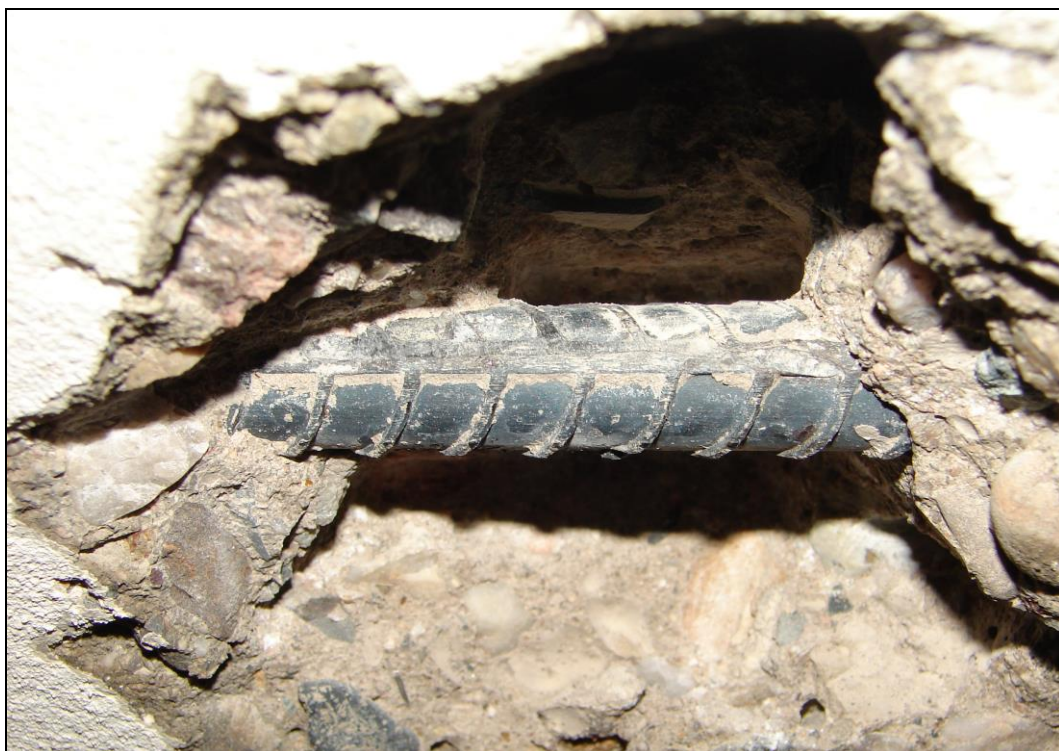
**Foto 17:** STROPNÍ PANEL P4, strop nad 1.PP; výztuž Ø 12 (10 400),  
výztuž je bez známek koroze

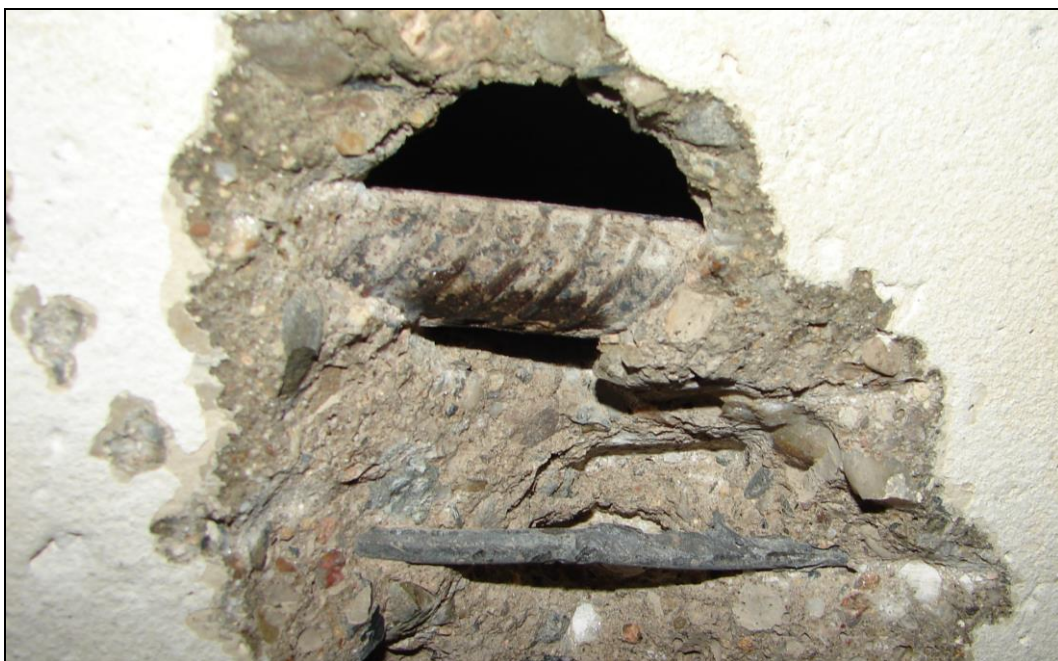
**Foto 19:** STROPNÍ PANEL P5, strop nad 1.PP; výztuž Ø 18 (10 400) a podélná výztuž Ø 5 (10 216), výztuž Ø 18 je zasažena povrchovou korozí bez tvorby korozních zplodin a bez zjevného úbytku plochy průřezu, Ø 5 je bez známek koroze

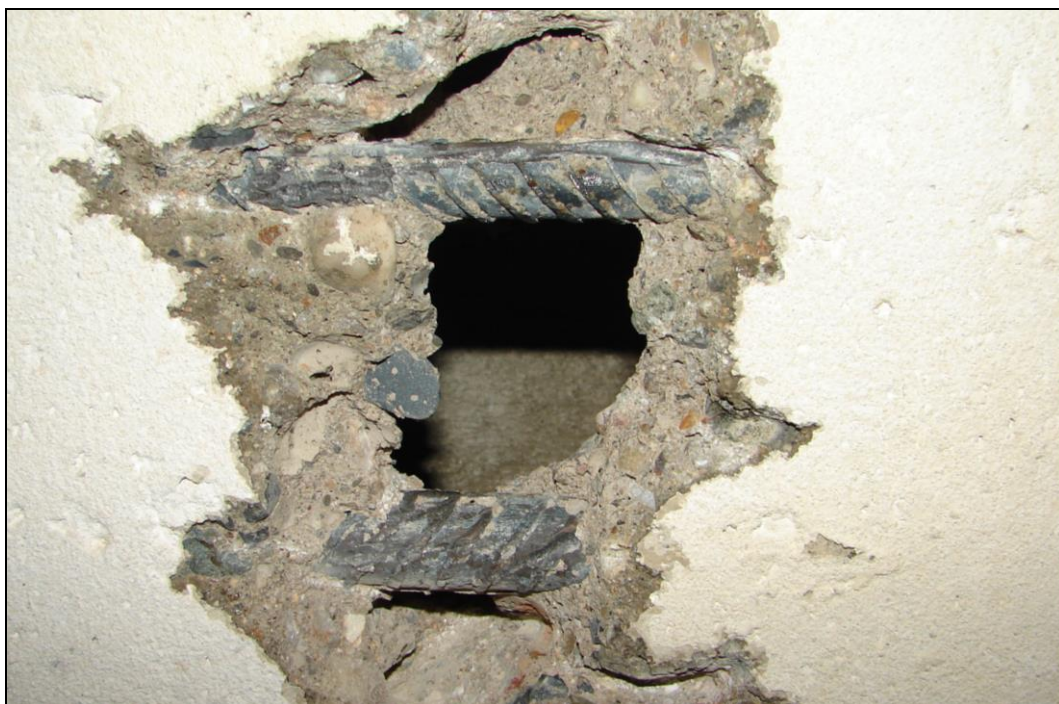
**Foto 20:** STROPNÍ PANEL P5, strop nad 1.PP; výztuž Ø 18 (10 400)  
a Ø 14 (10 400), výztuž je bez známek koroze

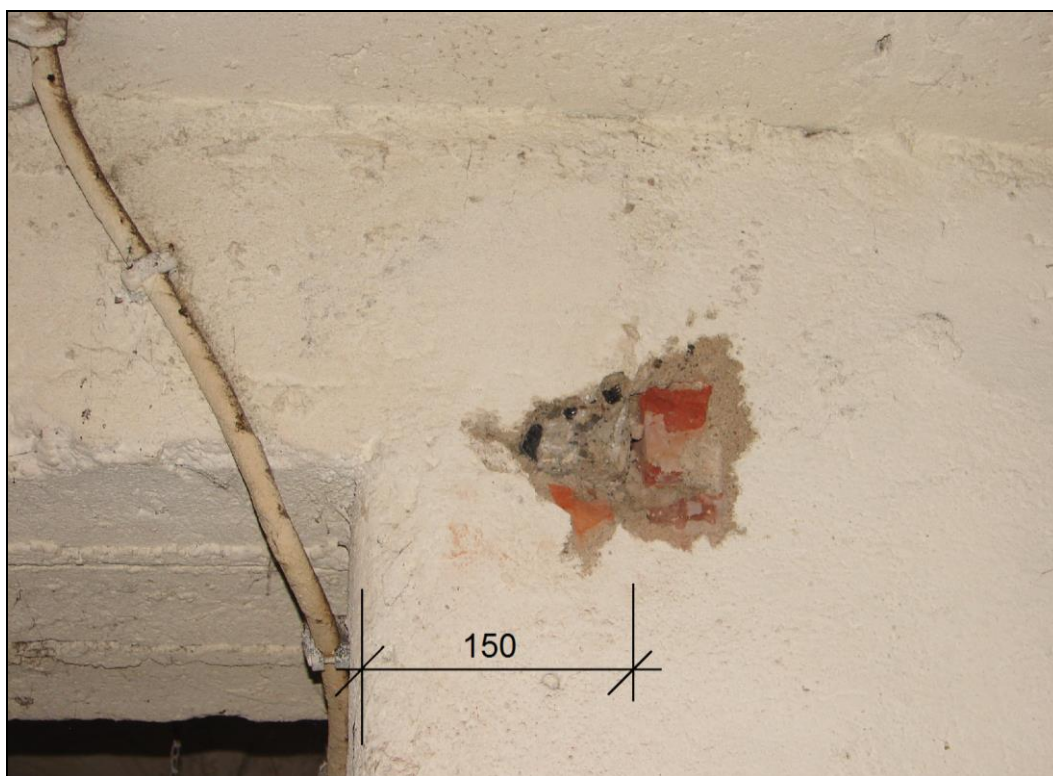
**Foto 24:** STROPNÍ PŘEKLAD P1, strop nad 1.PP; délka uložení překladu na vnitřní stěnu = 150 mm (detail z foto 22)

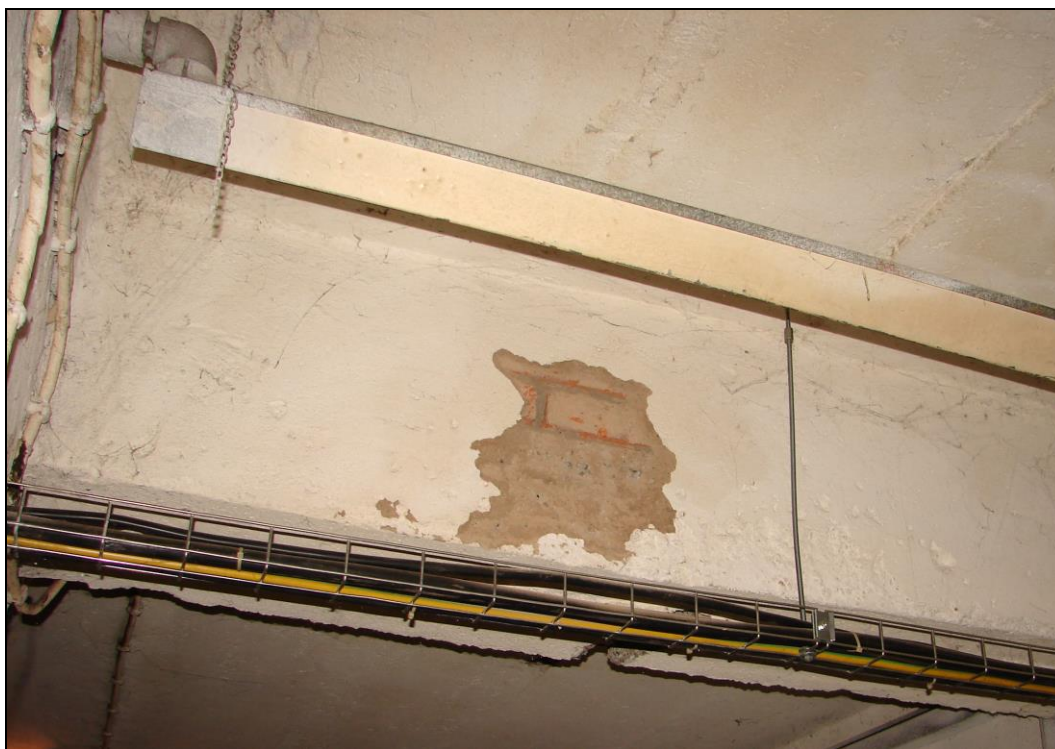
**Foto 25:** STROPNÍ PŘEKLAD P1, strop nad 1.PP; větší světlé výšky místnosti směrem k ulici bylo docíleno nazděním 3 řad cihel na překlád (detail z foto 23)

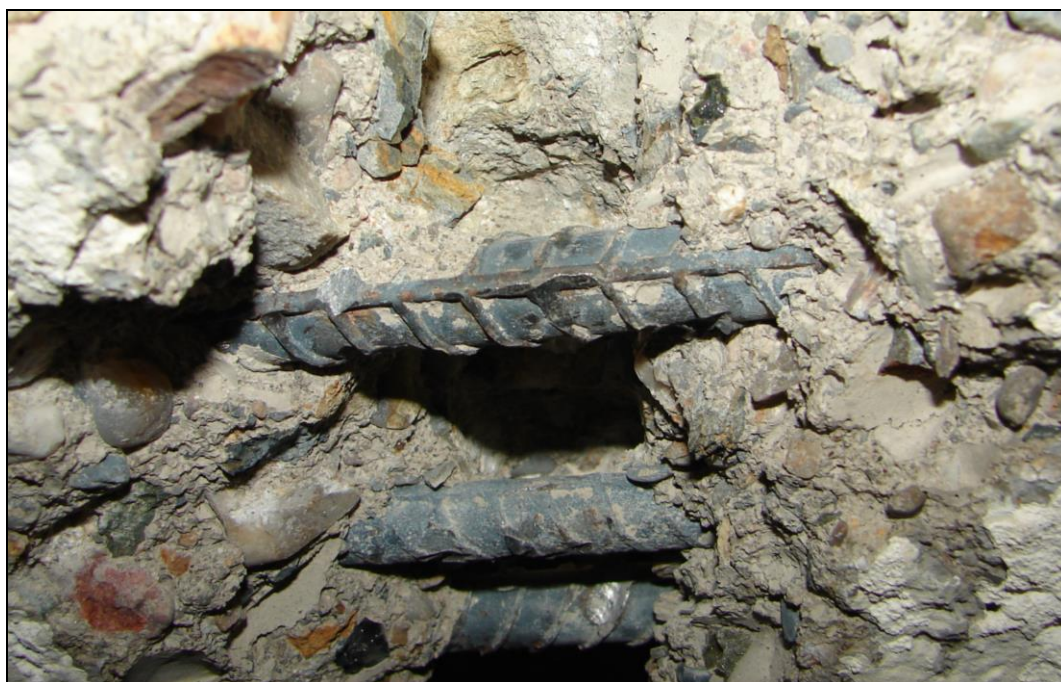
**Foto 27:** STROPNÍ PŘEKLAD P1, strop nad 1.PP; výztuž jednoho prefabrikátu 3 Ø 10 (10 400), výztuž je bez známek koroze

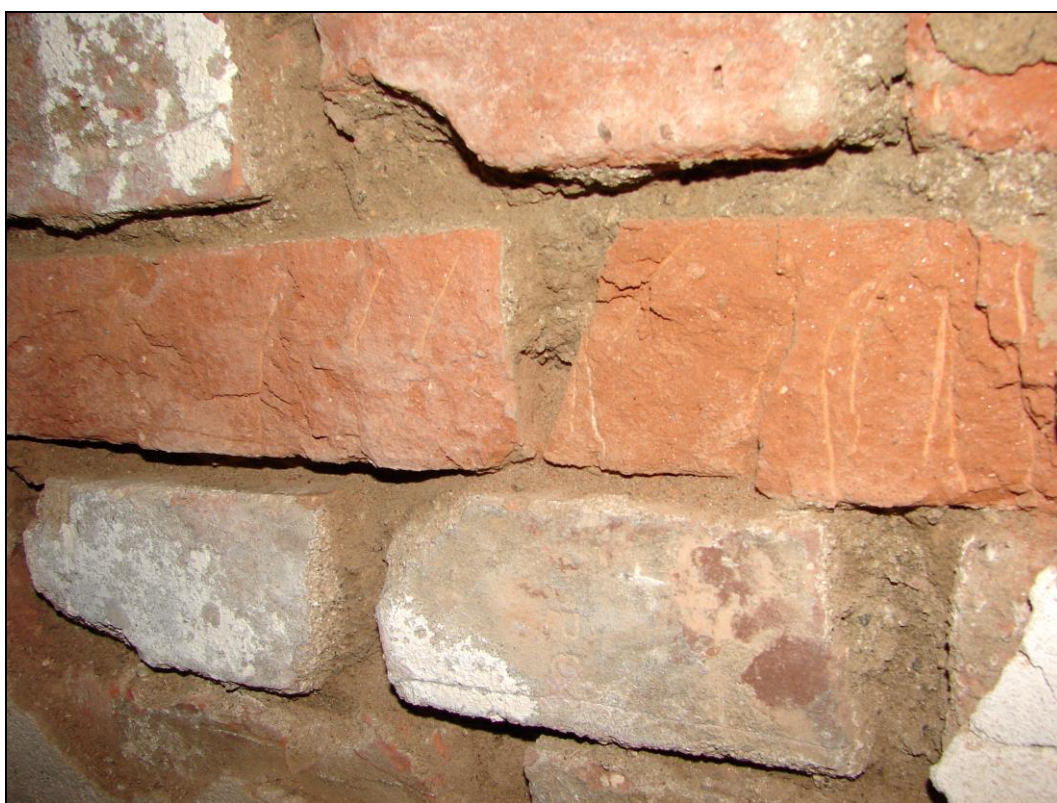
**Foto 15:** 1.PP, obvodová stěna, zk. místo Z11;  
degradace povrchových vrstev cihel v důsledku zasažení zdiva vlhkostí

Pevnosti malty v tlaku zjištěné v 1.PP jsou nižší než pevnosti malty v tlaku zjištěné v 1.NP, což je způsobeno degradací malty v důsledku zasažení zdiva 1.PP vlhkostí.

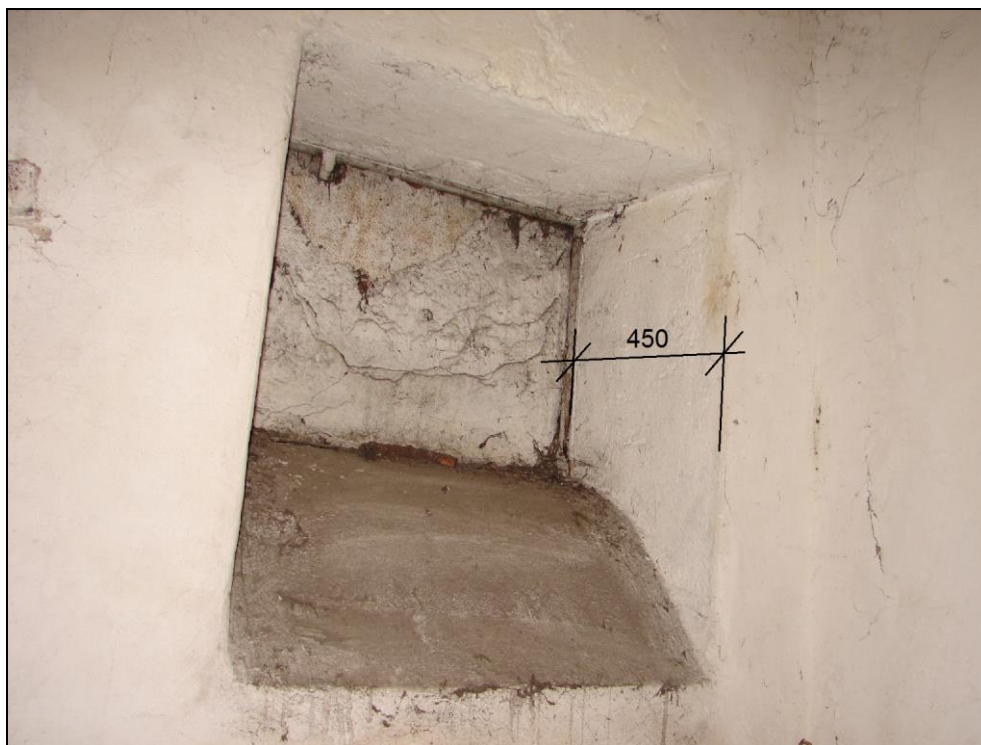
**Foto 2:** 1.PP, obvodová stěna směrem k ul. Vrážská; místo měření 1, tloušťka obvodové stěny 450 mm (v dokumentaci [1] není tl. stěny uvedena)

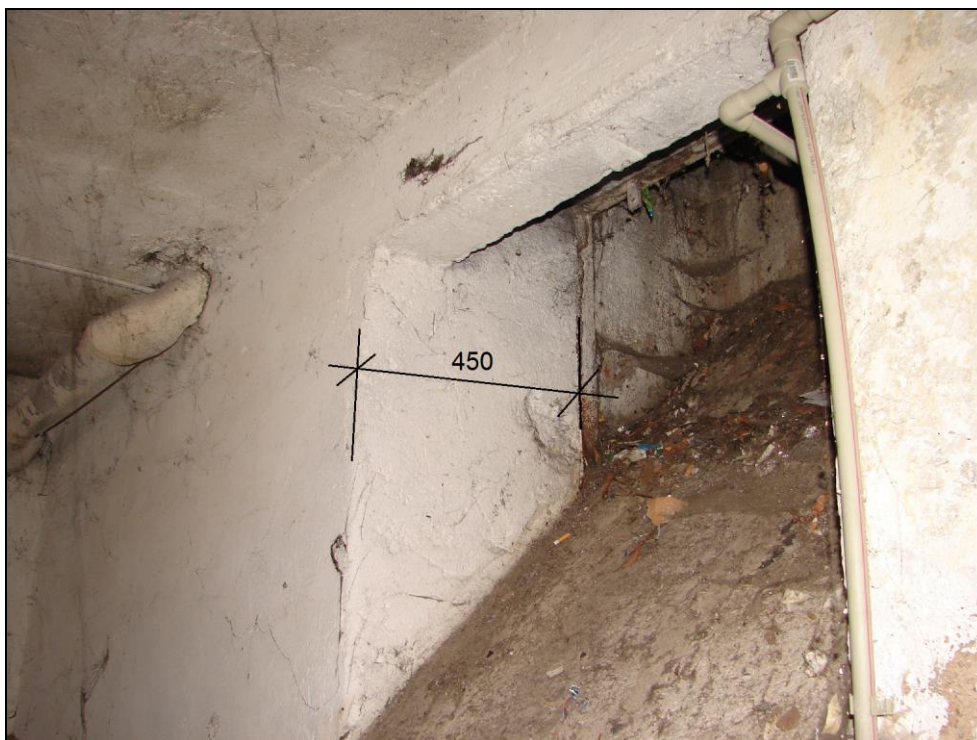
**Foto 4:** 1.PP, obvodová stěna směrem k trati; místo měření 2, tloušťka obvodové stěny 450 mm (v dokumentaci [1] uvedena tl. stěny 600 mm)

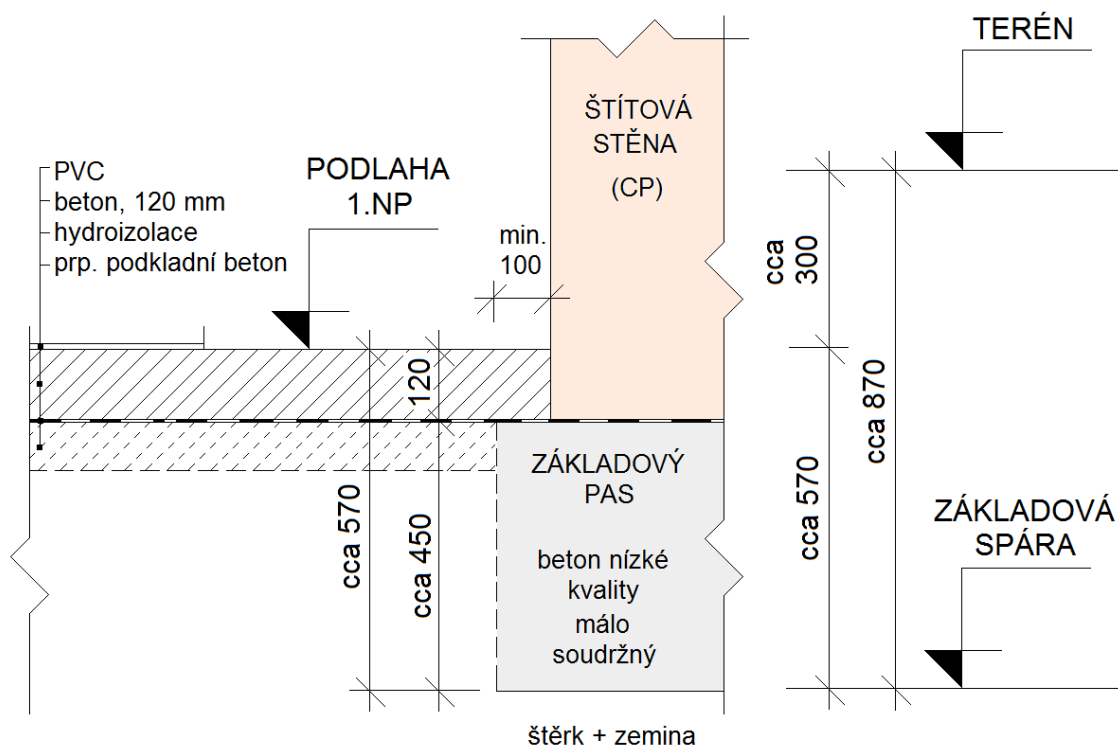
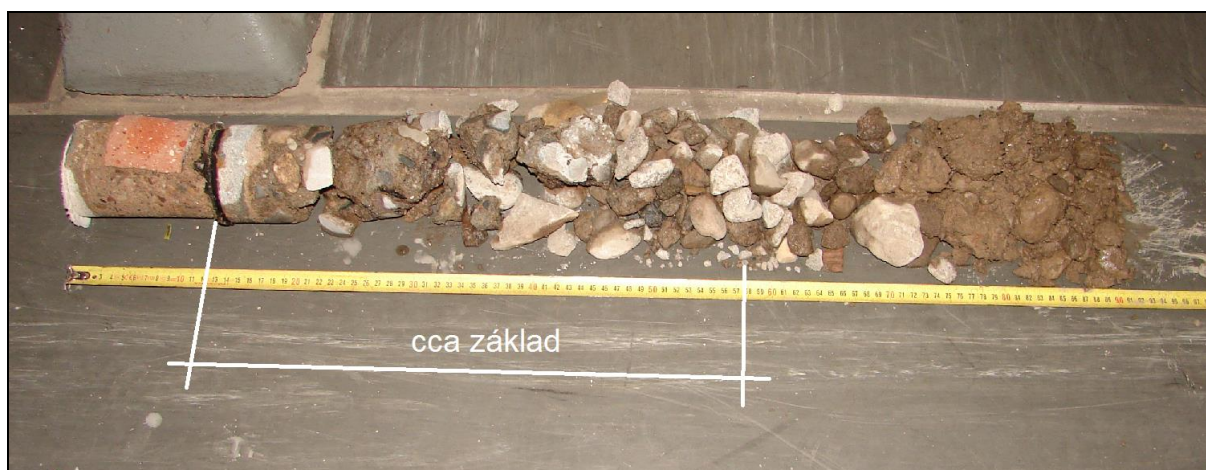
**Foto 1:** Základ Z1, 1.NP, novější přístavba; jádrový vývrt Ø 80 mm ze základu, beton je nízké kvality a málo soudržný, jádro se při vrtání rozpadalo

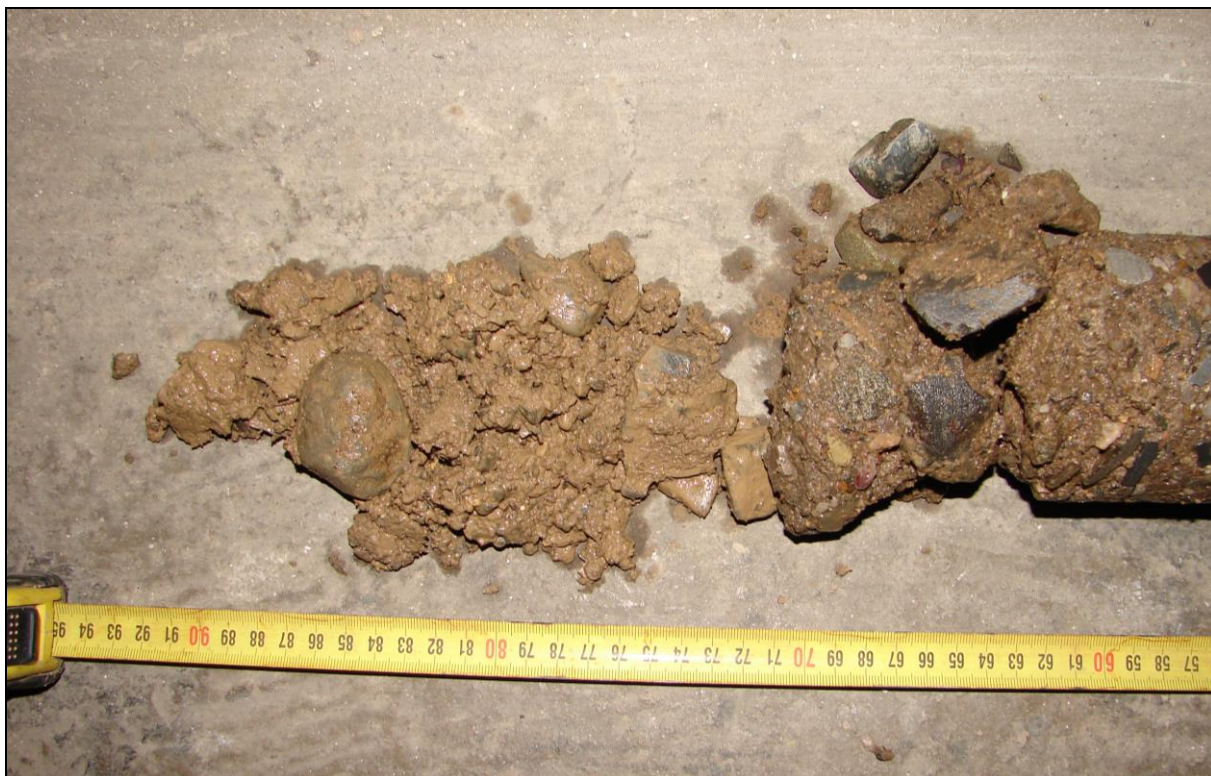
**Foto 8:** Základ Z2, 1.PP, starší přístavba; šterkopísek v oblasti základové spáry

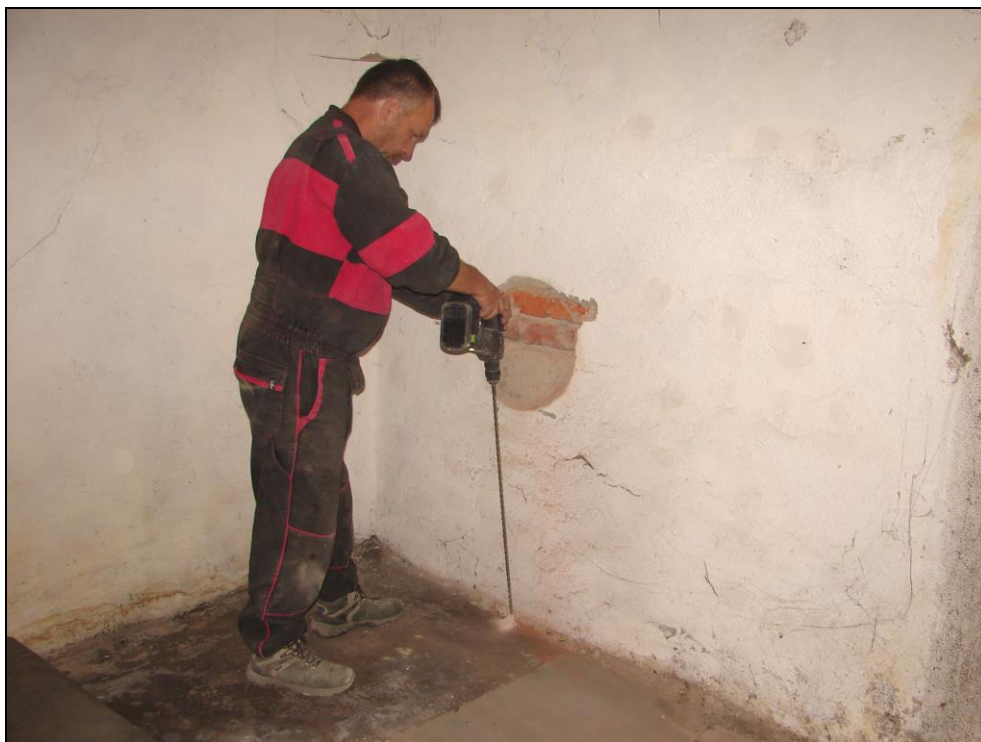
**Foto 9:** Základ Z3, 1.PP, starší přístavba; provádění vrtu Ø 10 mm do základu, materiál základu = beton (hl. vrtu cca 0,4 m)
