# Protokol o podrobné prohlídce

mostního objektu provedené dle Vyhlášky MD č. 177/95 Sb.,  
a předpisu SZDC S5 Správa mostních objektů

| <b>TÚ 1601</b> | Hradec Králové hl.n. (mimo) - Stará Paka (mimo) | <b>DÚ 08</b> | Jaroměř - Dvůr Králové n/Labem | <b>evd. km</b> | <b>41,301</b> |
| <b>Objekt</b> | <b>most</b> | <b>Širá trať</b> | <b>Vžitý název:</b> Jaroměř 1 | | |

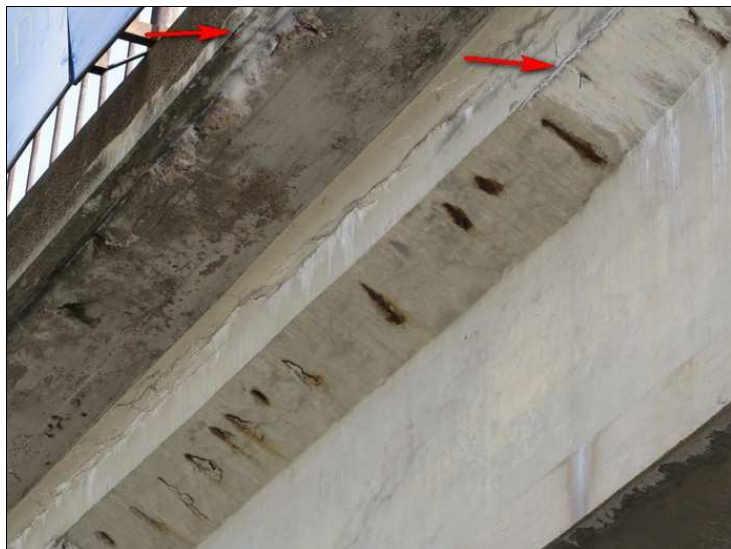
**Foto č. 1**

- **Nosníky:** nosníky mají nedostatečné krytí výztuže, obnažené pruty korodují (viz foto č. 1), u všech nosníků je nedostatečné krytí výztuže patrné z podhledu, včetně líců krajních nosníků. Nosník č. 1 (zleva) má z líce v celé délce (u dolní i horní hrany) podélné trhliny s průsaky a výluhy, místy s krápníky (viz foto č. 1). Nosník č. 3 (zleva) má odspodu (nad O 01) degradaci betonu. Nosník č. 4 (zleva) má dolní hranu ve střední části uraženou v délce 150 mm do hl. 30 mm. Z obou líců (nosník č. 1 a 4) stéká po nosnících voda z porušených dilatačních spár v římsách. Nosníky jsou z podhledu místy odřené od provozu pod objektem. Mezi nosníky (z podhledu) jsou místy patrné průsaky s výluhy.

- **Římsy:**
  - **Vlevo:** povrchová úprava je nepravidelně popraskaná, místy odpadlá, obnažený beton degraduje do hl. až 40 mm (viz foto č. 2). V celé délce římsy jsou při dolní hraně patrné průsaky s výluhy a krápníky (viz foto č. 1). V místech dilatačních spár jsou patrné průsaky, voda stéká na líc krajního nosníku.

- Nosník č. 1 má v hranách podélné trhliny s průsaky a výluhy.
- V obou římsách degradace betonu, průsaky a výluhy.
- Pravděpodobně nefunkční odvodnění, stopy po stékání vody na opěrách.
- Nedostatečné krytí výztuže nosníků.

K 01 - nosník č. 1 (zleva), trhliny s průsaky a výluhy (při horní a dolní hraně), nedostatečné krytí výztuže. Průsaky s výluhy v římse.

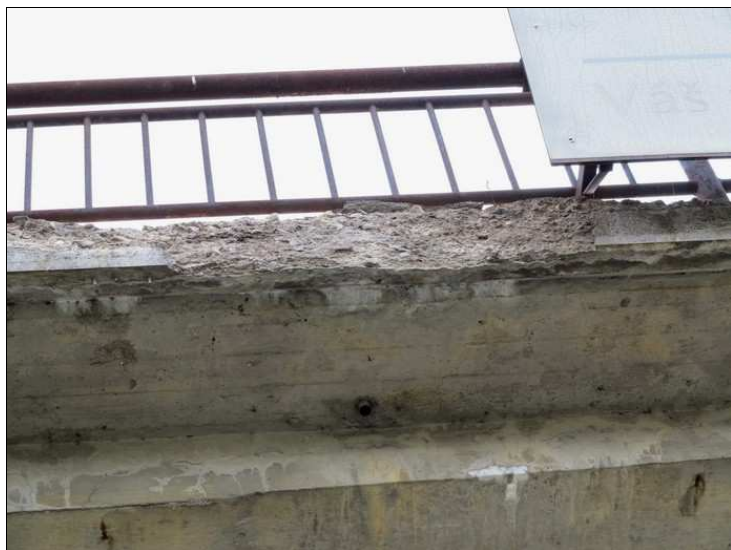
**Foto č. 2**

K 01 - římsa vlevo, degradace betonu.

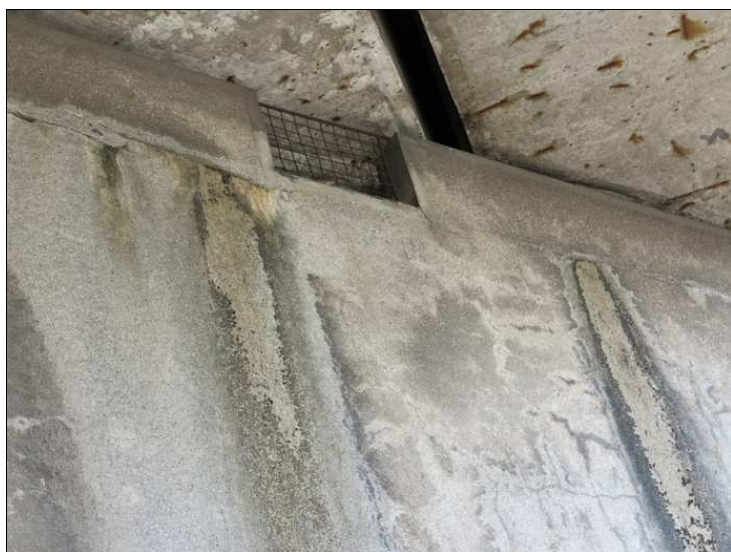
**Foto č. 3**

- Opěra: z čela jsou nepravidelné trhliny v povrchové úpravě s patrnými průsaky, V horní části u dilatační spáry je vodorovná trhlina v délce 1,70 m s průsakem a výluhem, rozevření max. 0,8 mm (viz foto č. 3).  
Vpravo na úložné ploše roste vegetace.

- Nepravidelné trhliny s průsaky v povrchové úpravě spodní stavby.
- Vodorovná trhlina s průsakem okolo dilatační spáry.

O 02 - horní část, vodorovná trhлина s průsakem a výluhem.
