Ing. Petr TŮMA, Ph.D.

Stavebně technický průzkum obvodového zdiva a krovu nádražní budovy v Bohušovicích nad Ohří

Praha, srpen 2018

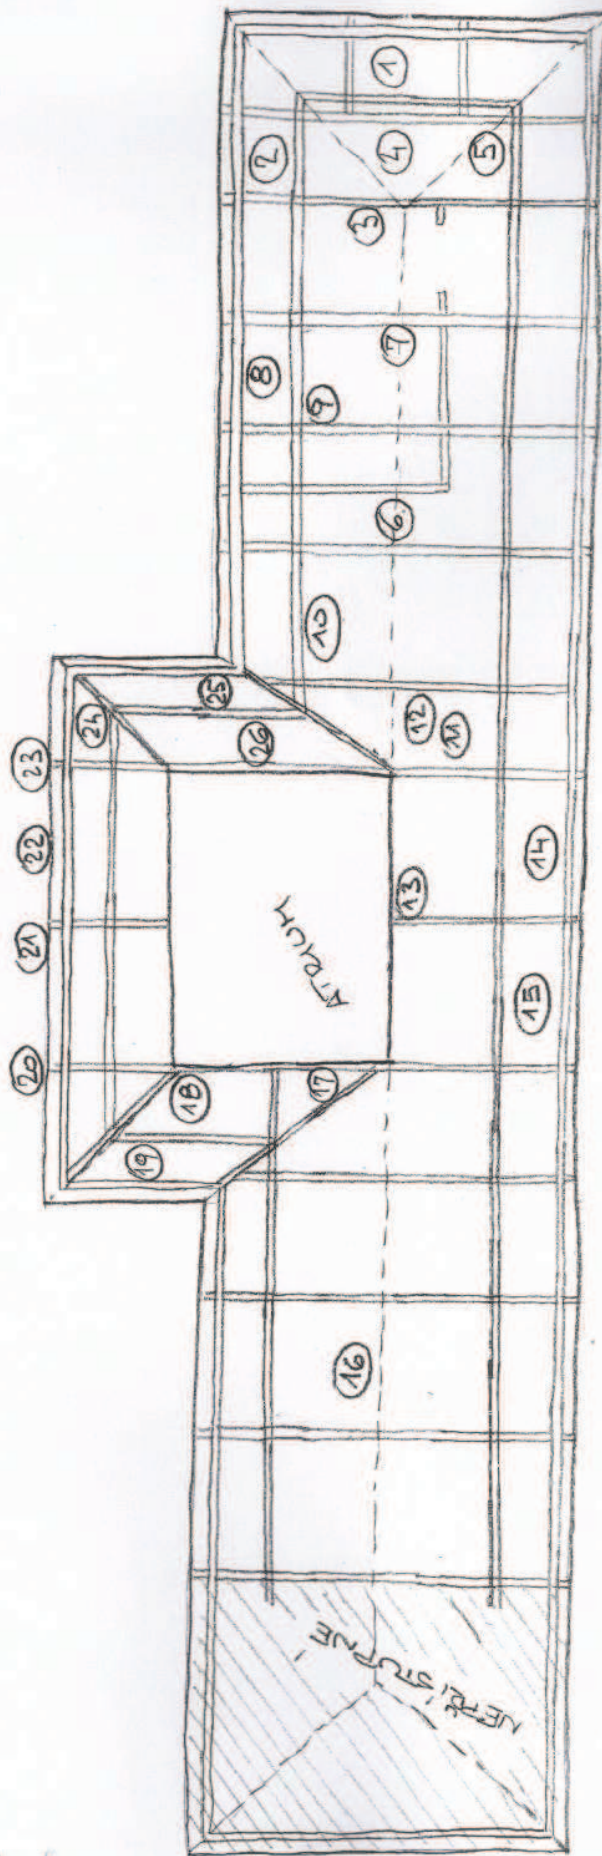
KROV - POLOHA PERSANÝCH TORUČEK

Při prohlídce krovu bylo nalezeno celkem 27 vad a poruch. Jejich přibližná poloha je zakreslena na přiloženém schématu. Vady a poruchy jsou v dalším textu rozděleny podle toho zda představují akutní nebezpečí pro stabilitu střechy a vyžadují tedy okamžitou opravu, případně zda potřeba opravy není okamžitá a může být provedena později, např. v souvislosti s výměnou krytiny po skončení její životnosti.

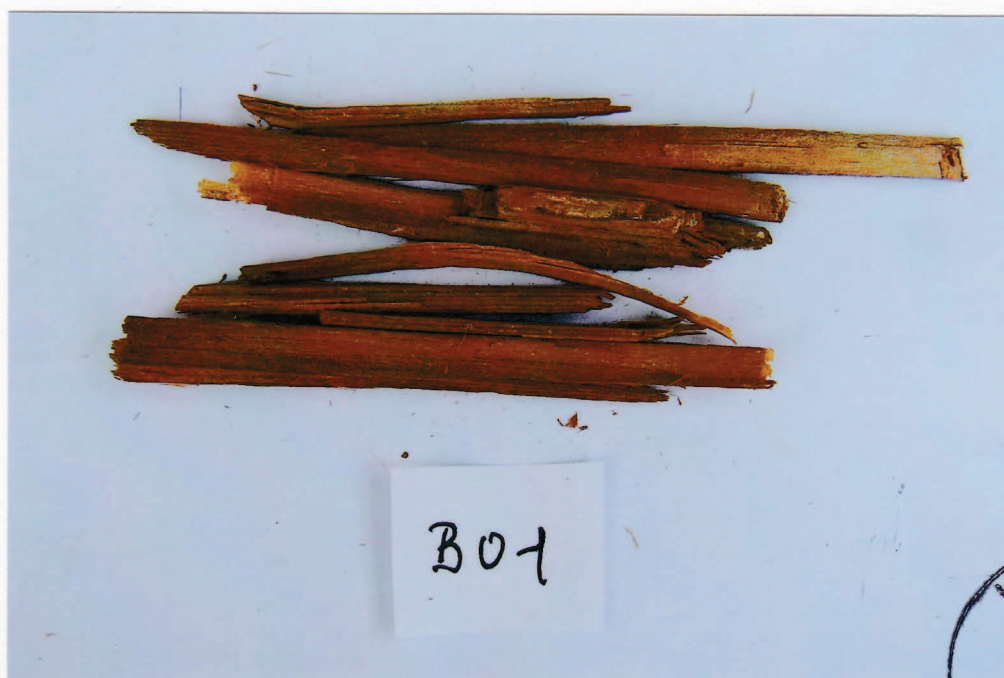
foto č. 1 – vzorek dřeva BO 1

Vzorek BO 1, vaznice	slabá hnědá hniloba způsobená celulosovorní houbou, kterou nebylo možné určit
Vzorek BO 2, popis 8	bez poškození biologickými vlivy
Vzorek BO 3, popis 14	slabá voštinová hniloba způsobená ligninovorní houbou, kterou nebylo možné určit
Vzorek BO 4, popis 17	slabá hnědá hniloba způsobená celulosovorní houbou, kterou nebylo možné určit
Vzorek BO 5, popis 19	silná voštinová hniloba, způsobená ligninovorní dřevokaznou houbou <i>Corticium confluens</i> , tj. Kornatec (přítomné plodnice houby)
Vzorek BO 6, popis 21	slabá hnědá hniloba způsobená celulosovorní houbou, kterou nebylo možné určit, známky starého poškození hmyzem, druh <i>Hylotrupes bajulus</i> L., tj. Tesařík krovový
Vzorek BO7, krokev	slabá hnědá hniloba způsobená celulosovorní houbou, kterou nebylo možné určit

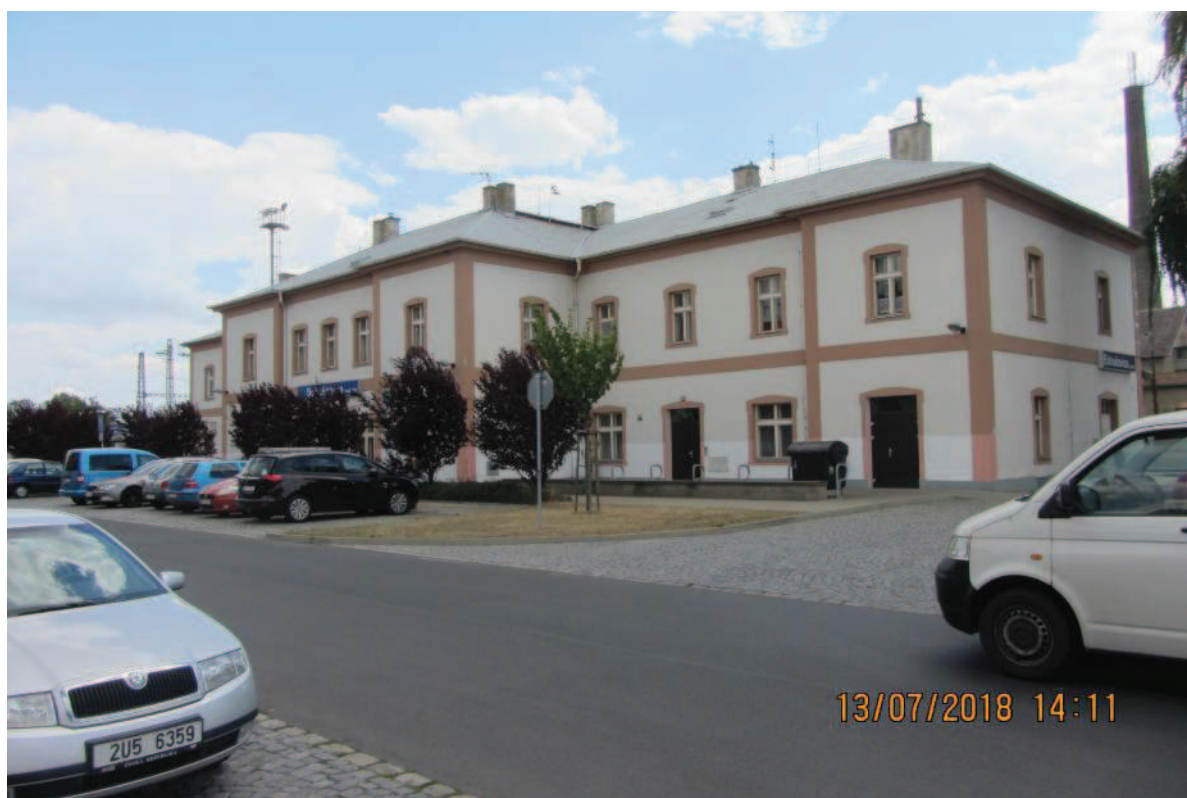
001.JPG

001	budova nádraží Bohušovice nad Ohří – fasáda do ulice Nádražní
002, 003	lokální opravy na fasádě do ulice Nádražní
004, 005	trhliny a další poruchy omítky nad opravovaným pruhem
006	západní štít (směr Ústí n. L.)
007, 008	trhlina mezi okny, která pravděpodobně zasahuje až do zdiva
009, 010	trhliny v omítce
011	slabě okrová vlhkostní skvrna nad soklem
012	fasáda ke kolejišti
013 - 015	trhliny v omítce
016	vlhkostní skvrna
017, 018	puchýř pod nátěrem a štukem
019, 020	pamětní desky na fasádě
021	východní štít (směr Praha)
022	trhlina, která pravděpodobně zabíhá i do zdiva
023, 024	vlhkostní skvrny
025 – 031	konstrukce krovu
032	šikmý sloupek, vaznice a krokev
033	pozednice, vazné trámy a krokev
034	úžlabí u atria
035	kontakt krovu a stěny atria
036 – 038	porucha č.1 – oslabené krokve, poškozená pozednice
039	porucha č.2 – poškozené prkno podbití
040	porucha č.3 – poškozený vložený sloup
041, 042	porucha č.4 – výměna u komína

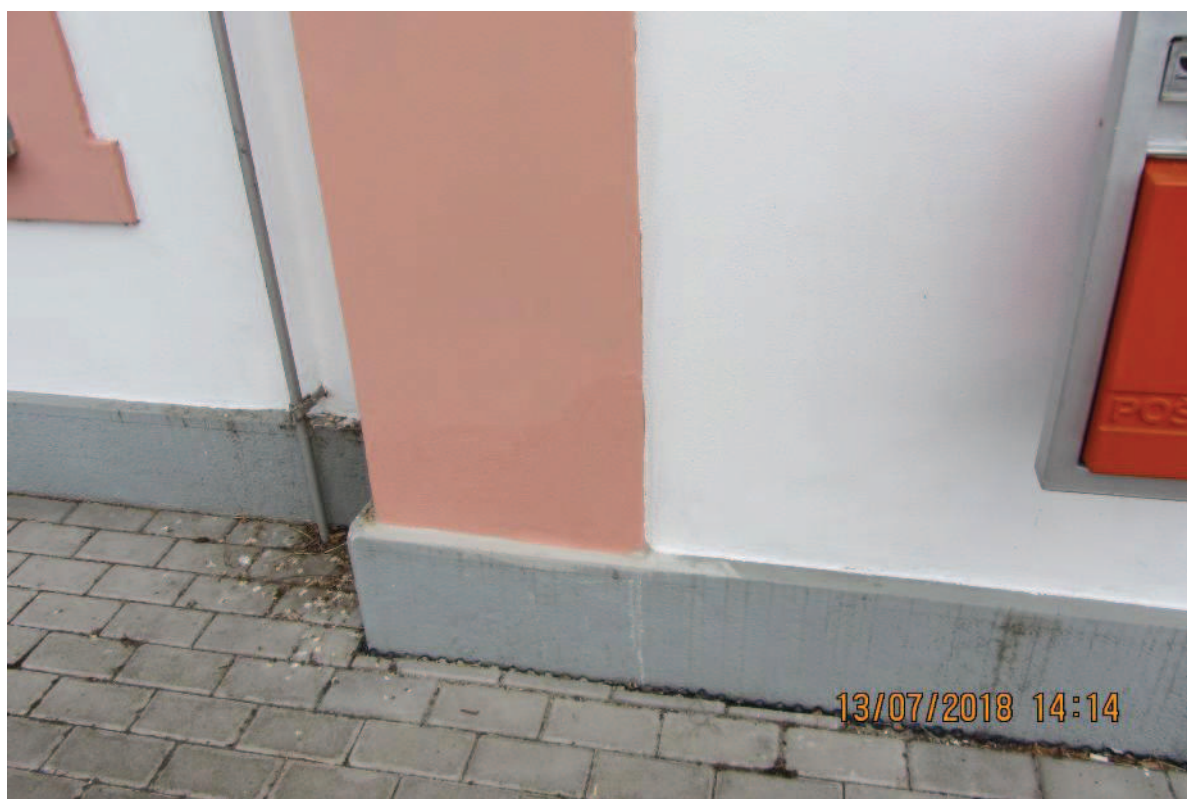
002.JPG

- Po celé délce fasády byl v nedávné době nanesen nový povrchový nátěr, a to do výšky cca 1,3 m nad úroveň chodníku. V této oblasti byla rovněž lokálně (cca 10% plochy) opravena omítka, případně štuk. V místech oprav má povrch fasády mírně odlišnou hrubost než v místech neopravovaných. Díky tomuto zásahu jsou případné projevy působení zvýšené vlhkosti skryté.

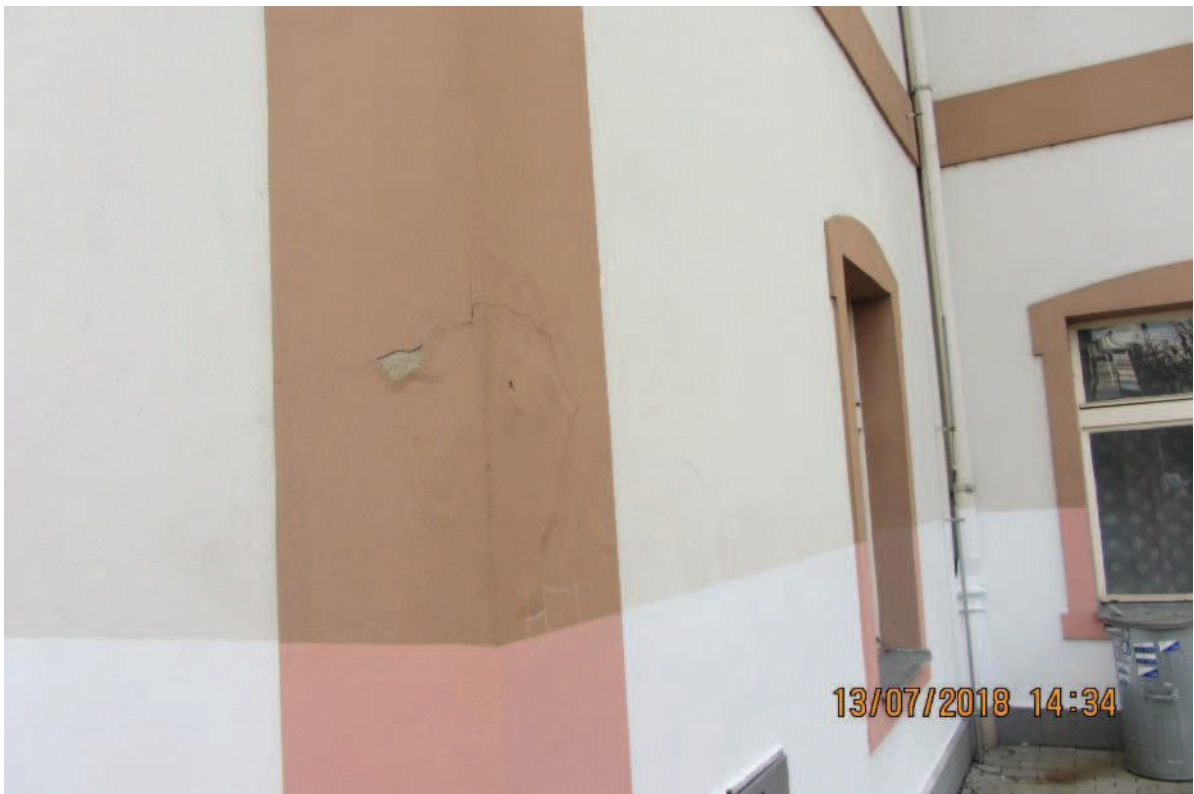
004.JPG

- Omítka nad opravovanou oblastí je prakticky celoplošně poškozena hustou sítí trhlinek.
- Sokl je rovněž poškozený trhlinami, a to v rozteči cca 1-2 m.

Pro opravu sítí trhlinek ve vyšší úrovni zdiva by bylo třeba odstranit stávající nátěr a štuk i zde a novou vrstvu štuky vyztužit skelnou sítkou. Nad úrovní, pro kterou je doporučeno použití sanačního systému, lze použít již klasický vápenocementový štuk. Přechod mezi různými materiály štuky je vhodné provést v místě vystupujícího prvku na fasádě, nebo v místě změny barvy fasády, aby byl vizuálně potlačen. Sanační štuk ze systému uvedeného jako příklad vhodného materiálu, je možné nanášet i na klasické omítky.

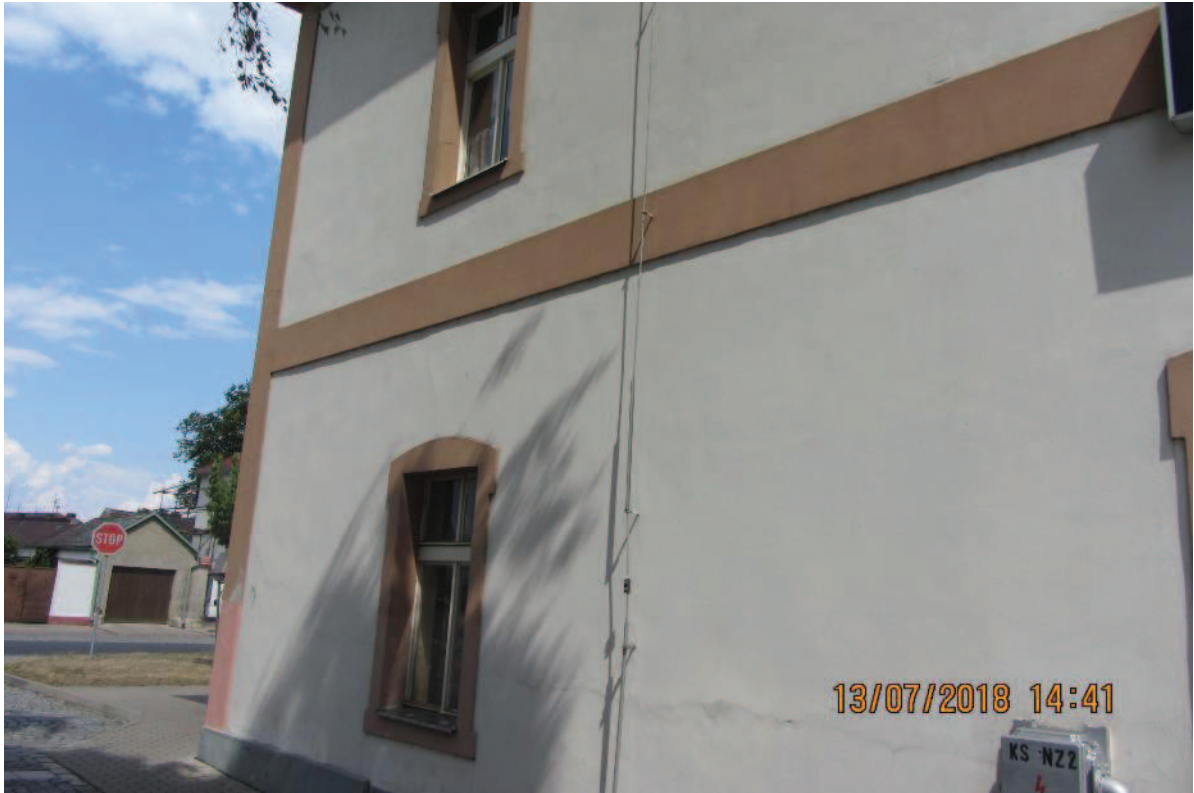
007.JPG

- Omítka je do výšky cca 1,2 m prakticky celoplošně poškozena hustou sítí trhlinek. Lokálně sítě trhlinek zasahují i výše.
- V levé části štítu byla nalezena výrazná svislá trhлина probíhající mezi okny do 1.NP a do 2.NP. Tato trhлина pravděpodobně zasahuje i do zdiva.

Nalezeny byly dvě trhliny, které pravděpodobně zasahují až do samotného zdiva a souvisí se, z dnešního pohledu nedostatečným, ztužením zdiva, protože budova byla postavena v době, kdy ještě nebyly prováděny ztužující železobetonové věnce.

Pro zabránění opětovnému rozevření trhlín, které zabíhají až do samotného zdiva, by bylo třeba budovu sepnout pomocí dodatečně vložených nerezových prutů. Variantně je možné trhliny na stěně přiznat a přeměnit je na spáry vyplněné trvale pružným tmelem. Vhodné jsou tmely na bázi MS polymerů (např. Betolastic tmel 25 MS UNI), které mají výrazně delší trvanlivost, než tmely silikonové. Případně je možné trhliny překrýt vhodným dodatečným dřevěným, plechovým, nebo plastovým prvkem.
