# Protokol o podrobné prohlídce

mostního objektu provedené dle Vyhlášky MD č. 177/95 Sb.,  
a předpisu SZDC S5 Správa mostních objektů

<b>TÚ 0206</b> Praha-Vršovice seř.n.-č.kol. (mimo) – Praha-Radotín (mimo) (vj.kol.)		<b>DÚ 04</b> Praha-Krč – Tunel		<b>evd. km</b>	<b>7,775</b>
<b>Objekt</b>	<b>Most</b>	<b>Širá trať</b>	<b>Vžitý název: nad cyklostezkou</b>		
délka mostu	<b>16,35 m</b>	počet otvorů	<b>1</b>	počet kolejí na mostě	<b>1</b>
<b>Elektrizace: Ano</b>		<b>Objednatel:</b> SZDC, s.o., OŘ Praha		rychlost na mostě / rychlost traťová [km/h]: 75/75	
traťová třída zatížení s přidruženou rychlostí <b>D4-75</b>		<b>Návrh hodnocení stavebního stavu</b>		<b>2/2</b>	<b>Vít Šrámek</b>
Vedoucí regionálního pracoviště		<b>Rok podrobné prohlídky</b>		<b>2017</b>

TU	<b>0206</b>	Praha-Vršovice seř.n.-č.kol. (mimo) – Praha-Radotín (mimo) (vj.kol.)	Evd. km	<b>7,775</b>
----	-------------	--	---------	--------------

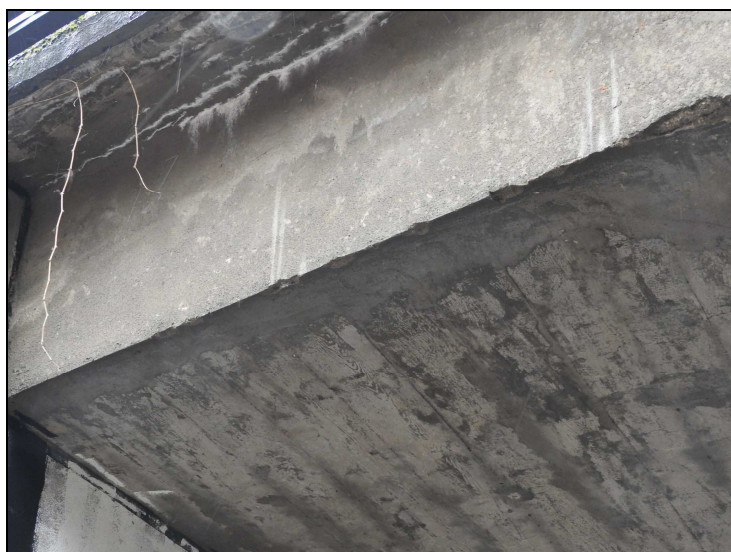
- Dolní hrany desky poškozeny, vrypy do hloubky až 30 mm, zejména vlevo (viz foto č. 1)
- Betonová omítka desky jednotlivě popraskaná, vlevo z boční strany na jednom místě odpadá
- Na jednotlivých místech průsaky vody – podhled místy vlhký

- Poškozené dolní hrany desky do hloubky až 30 mm
- Průsaky vody z podhledu NK
- Zvětralé a popraskané betony říms
- Průsaky vody s výluhy pojiva odspodu říms

**Foto č. 1 – Konstrukce K 01 – dolní hrana vlevo poškozená, s vrypy do hloubky až 30 mm**

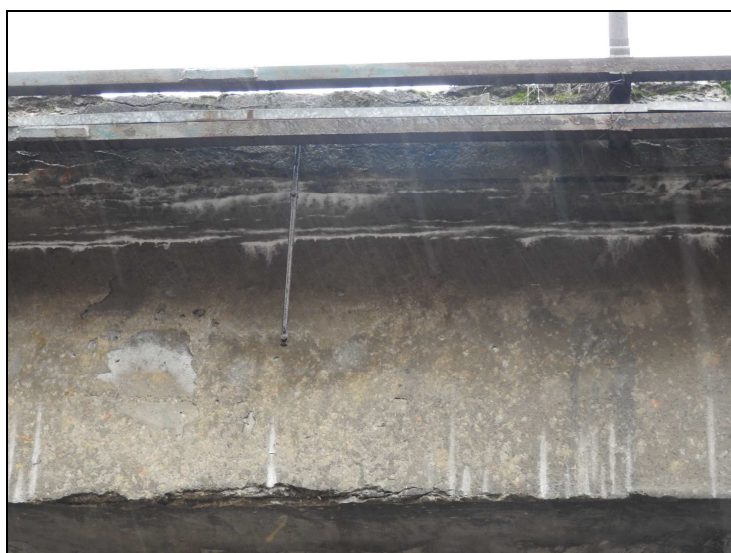
- Vlevo: betonová omítka říms s podélnými trhlinami, odspodu s průsaky vody a výluhy pojiva, tvorba krápníků, betonová omítka římsy z boční strany místy popraskaná a odpadá, beton degraduje do hloubky až 20 mm (viz obr. č. 2), na začátku do hl. až 90 mm, horní plocha římsy na jednotlivých místech popraskaná a porůstající mech a drobnou vegetací
- Vpravo: betonová omítka říms s podélnými trhlinami, odspodu s průsaky vody a výluhy pojiva, tvorba krápníků, na začátku římsy vydrolený beton do hloubky až 50 mm v délce 1,50 m (viz foto č. 3), na konci římsy před začátkem křídla svislá trhlina na celou délku šířky 1 mm, horní plocha římsy na jednotlivých místech popraskaná a porůstající mech a drobnou vegetací

**Foto č. 2 – Konstrukce K 01 – římsa vlevo – trhliny s průsaky vody a výluhy pojiva**

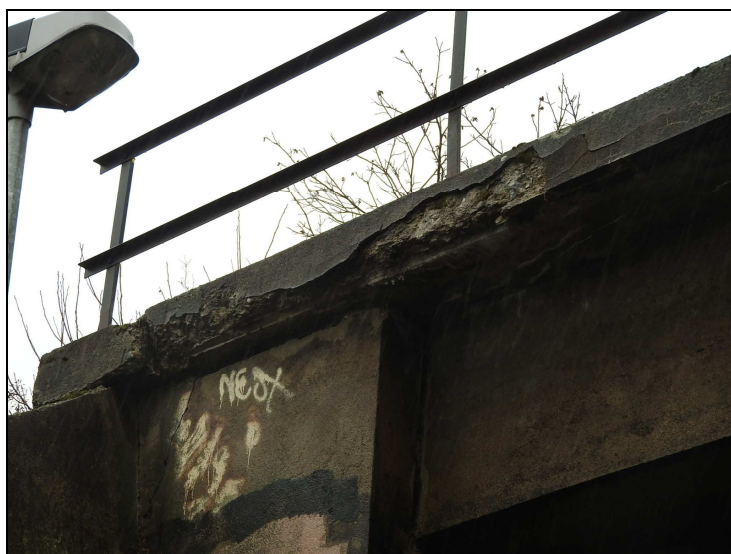
**Foto č. 3 – Konstrukce K 01 – římsa vpravo – na začátku zvětralá do hloubky až 50 mm v délce 1,50 m**

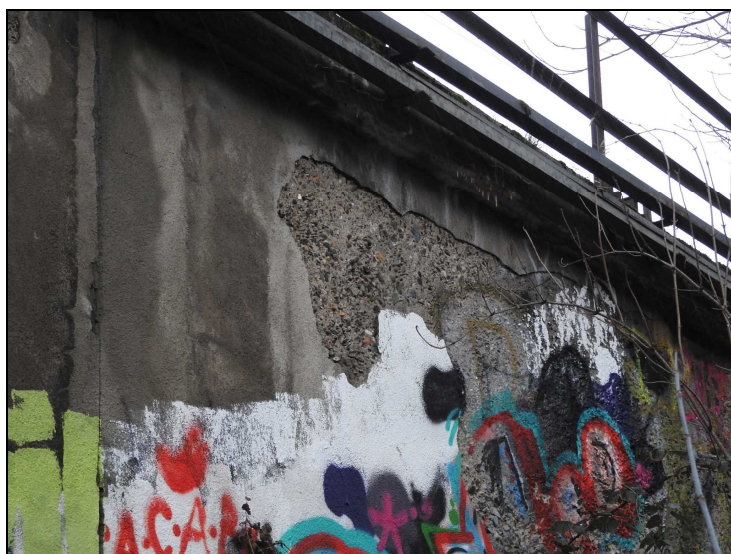
- Vlevo z boční strany v horní části popraskaná a vzduť část povrchové úpravy s průsaky vody a výluhy pojiva v ploše 0,5 m<sup>2</sup>

**Foto č. 4 – Opěra O 01 – vlevo v horní části průsaky vody s výluhy pojiva, vzduť omítka, zvětralý beton římsy**

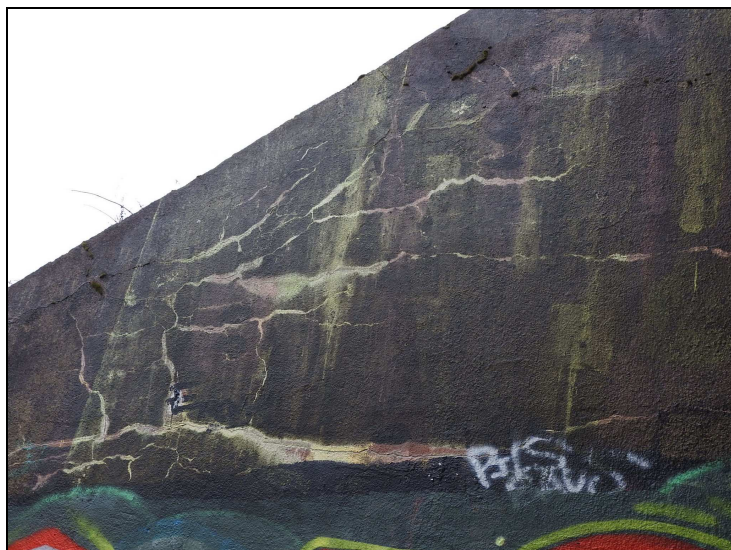
- V horní části křídla všesměrné trhliny s drobnými výluhy pojiva (viz obr. č. 5)
- Ve střední části a ve spodní části 2 x vodorovná trhлина šířky 0,5 mm na celou délku křídla (v pracovní spáře)
- Křídlo odtrženo od opěry
- Křídlo znečištěno legálními grafity

**Foto č. 5 – Opěra O 01 – křídlo vpravo – trhliny s výluhy pojiva**

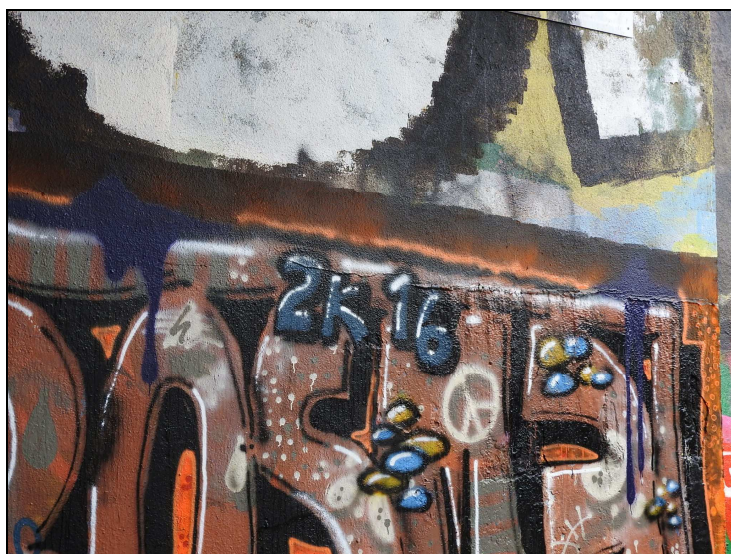
- Vpravo v polovině výšky opěry vodorovná trhлина v délce 2,00 m, šířky až 2 mm s průsaky vody a výluhy pojiva (zakryto legálním grafitem), (viz obr. č. 6)
- Vlevo z boční strany v horní části popraskaná a vzdutá část povrchové úpravy s průsaky vody a výluhy pojiva v ploše 1,0 m<sup>2</sup>
- Vpravo z boční strany v horní části všesměrné trhliny s výluhy pojiva
- Ve spodní části 2 x odpadá povrchová úprava v ploše 0,5 m<sup>2</sup>
- Vpravo i vlevo rohové zdivo degradováno do hloubky až 30 mm
- Povrchová úprava místy popraskaná a zvětralá
- Opěra znečištěna legálními grafity

- Místy prosakuje voda s výluhy pojiva
- Vodorovná trhlina s průsaky a výluhy v pravé části
- Betonová omítka místy popraskaná a odpadaná

**Foto č. 6 – Opěra O 02 – vpravo – vodorovná trhlina s průsaky vody a výluhy pojiva**
