Protokol o podrobné prohlídce

mostního objektu provedené dle Vyhlášky MD č. 177/95 Sb.,
a předpisu SZDC S5 Správa mostních objektů

TÚ 0206 Praha-Vršovice seř.n.-č.kol. (mimo) – Praha-Radotín (mimo) (vj.kol.)		DÚ B1 žst. Praha-Krč		evd. km 5,511
Objekt	Most	Staniční obvod	Vžitý název: přes Kunratický potok	
délka mostu 7,50 m	počet otvorů 1	počet kolejí na mostě 3	Elektrizace: Ano	
Objednatel: SZDC, s.o., OŘ Praha		rychlost na mostě / rychlost traťová [km/h]: 75/75	traťová třída zatížení s přidruženou rychlostí D4-75	
Návrh hodnocení stavebního stavu	2/2	Vedoucí regionálního pracoviště	Vít Šrámek	Rok podrobné prohlídky 2017

TU	0206	Praha-Vršovice seř.n.-č.kol. (mimo) – Praha-Radotín (mimo)(vj.kol.)	Evd. km	5,511
----	-------------	---	---------	--------------

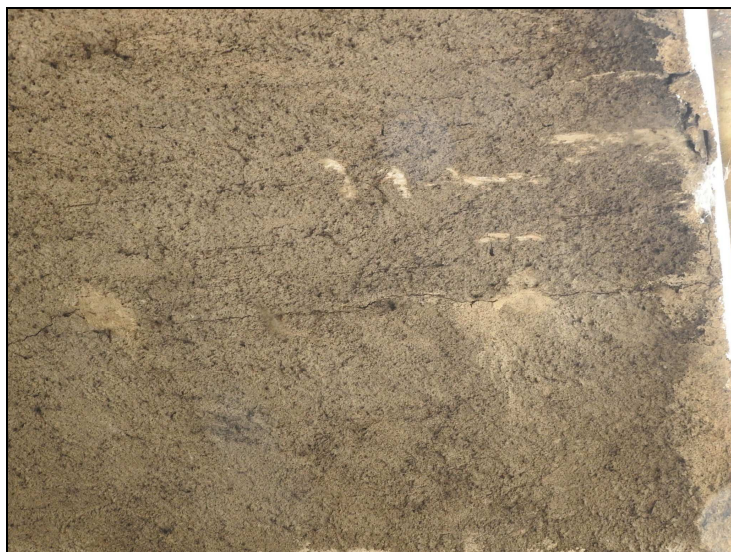
- Vlevo v 1. dilatačním celku příčná trhlina ve vrcholu klenby šířky až cca 2 mm, na celou šířku dilatačního celku (viz foto č. 1)
- Vlevo u vrcholu klenby příčná trhlina s výluhem pojiva ve vrcholu šířky až cca 2 mm, v délce cca 1,5 m - tvorba krust (viz foto č. 3)
- Ve vzdálenosti 3,30 m zleva podélná trhlina po celém obvodu klenby šířky až 2 mm, přechází do opěr (viz foto č. 2)
- V dilatačních spárách trhliny po celém obvodu, spárování jednotlivě vypadané
- Spárování klenby jednotlivě popraskané i vypadané

- Podélné trhliny v dilatačních spárách
- 3,30 m zleva podélná trhlina, šířky až 2 mm
- Vlevo 2 x příčná trhlina ve vrcholu klenby v délce 7,00 m, šířky až 2 mm

Foto č. 1 – Konstrukce K 01 – vlevo – příčná trhлина

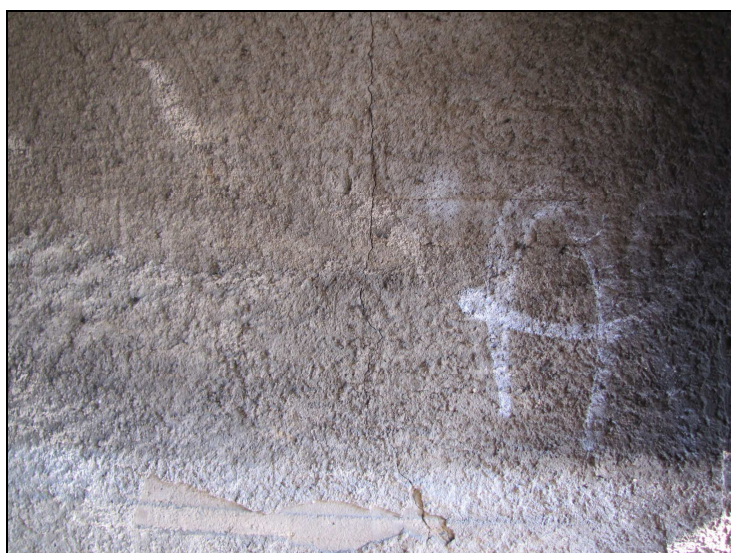
Foto č. 2 – Konstrukce K 01 – vlevo – podélná trhлина (3,30 m zleva)

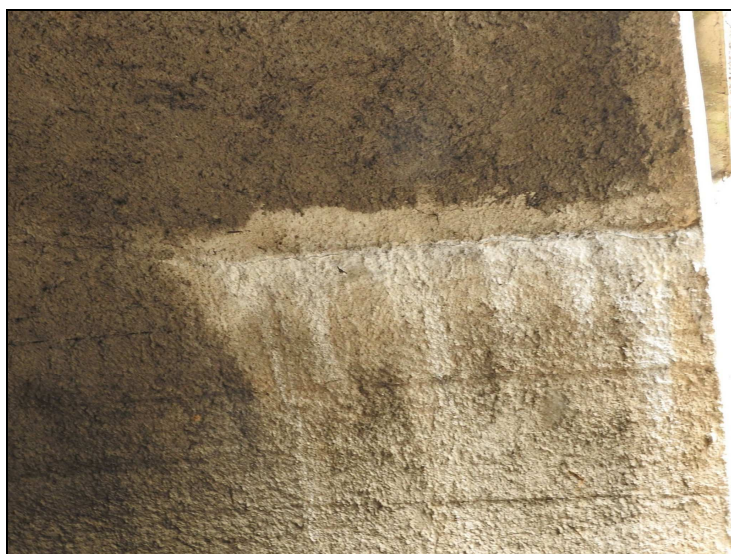
- Vlevo: nad vrcholem klenby svislá trhlina na celou výšku, šířky až 4 mm, nad vrcholem všesměrné trhliny do šířky až 1 mm, nad opěrami v horní části šikmé trhliny od křídel, nad O 01 vodorovná trhlina s výluhem pojiva v délce 1,5 m; tvorba krust; přechází do podhledu klenby

Foto č. 3 – Konstrukce K 01 – čelní zeď vlevo – vodorovná trhлина s výluhem

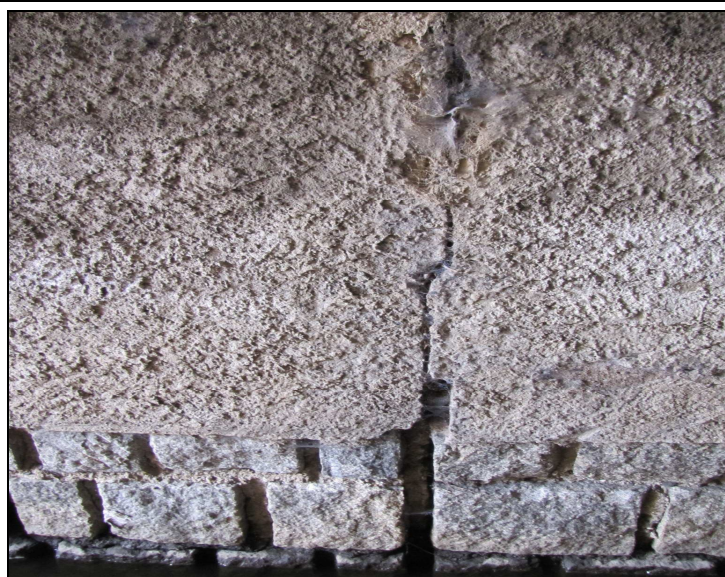
- Trhliny v dilatačních spárách (viz foto č. 4)
- Ve vzdálenosti 3,30 m zleva svislá trhlina přecházející od K 01, šířka až 2 mm
- Spárování zdiva jednotlivě vypadané, vyplavené (viz foto č. 4)

- Jednotlivě vyplavené spárování v dolní části
- Stav křídel – odtržení, oddělení od opěr, místní výskyt trhlin, porosty vegetací

Foto č. 4 – Opěra O 01 – trhlina v podélné dilatační spáře, vyplavené spárování v dolní části

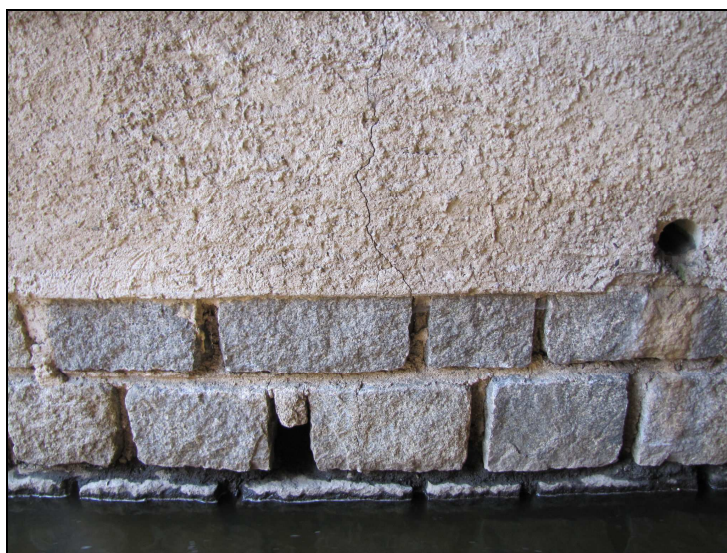
- Trhliny v dilatačních spárách
- 3,30 m zleva svislá trhlina přecházející do K 01, šířka až 2 mm (viz foto č. 5)
- Spárování zdiva jednotlivě vypadané i vyplavené

Foto č. 5 – Opěra O 02 – vlevo – svislá trhlina přecházející do klenby

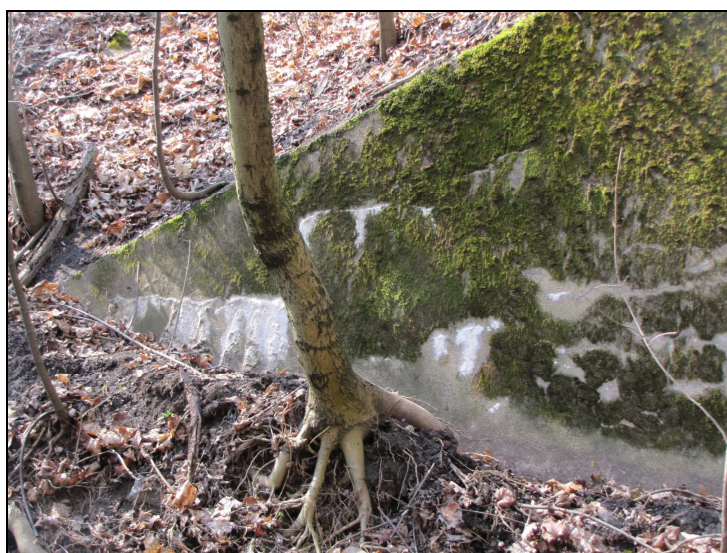
- Křídlo odtrženo od opěry
- Množství drobných trhlin s průsaky vody a výluhy pojiva (viz foto č. 6)
- Křídlo porůstá mech a až 80 % plochy, horní plocha křídla zanesená a porůstá vegetací

- Jednotlivě vyplavené spárování v dolní části, i hloubkově
- Na levém křídle trhliny s průsaky vody a výluhy pojiva

Foto č. 6 – Opěra O 02 – křídlo vlevo – trhliny s průsaky vody a výluhy pojiva
