Protokol o podrobné prohlídce

mostního objektu provedené dle Vyhlášky MD č. 177/95 Sb.,
a předpisu SZDC S5 Správa mostních objektů

PROTOKOL O PODROBNÉ PROHLÍDCE

TU	0206	Praha-Vršovice seř.n.-č.kol. (mimo) – Praha- Radotín (mimo) (vj. kol.)	Evd. km	5,431
----	-------------	--	---------	--------------

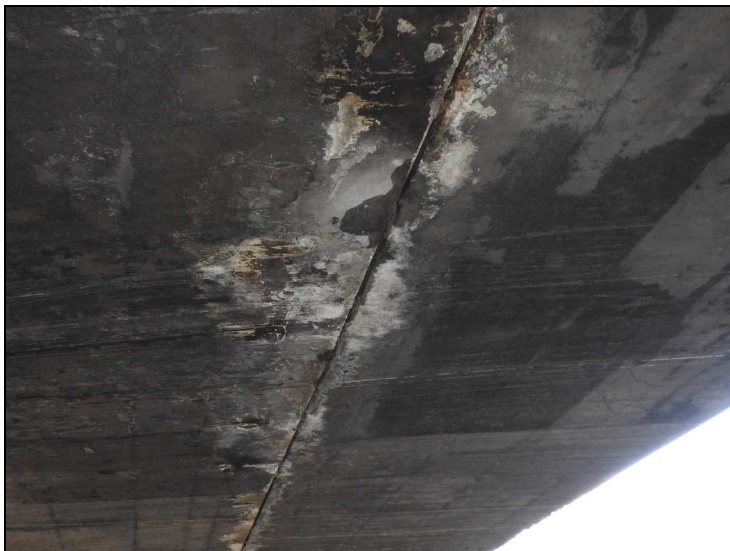
- Podélné dilatační spáry:
 - v dilatačních spárách **silné průsaky vody** s výluhy pojiva (jednotlivá místa, jednotlivé hrany desek s degradací betonu (viz foto č. 5), odpadávání výplní ze spár) (viz foto č. 1)

<p>Konstrukce K 01 podhled otvor č. 1 dilatační spára č. 3 - průsaky vody s výluhy pojiva</p> <p>Foto č. 1</p>

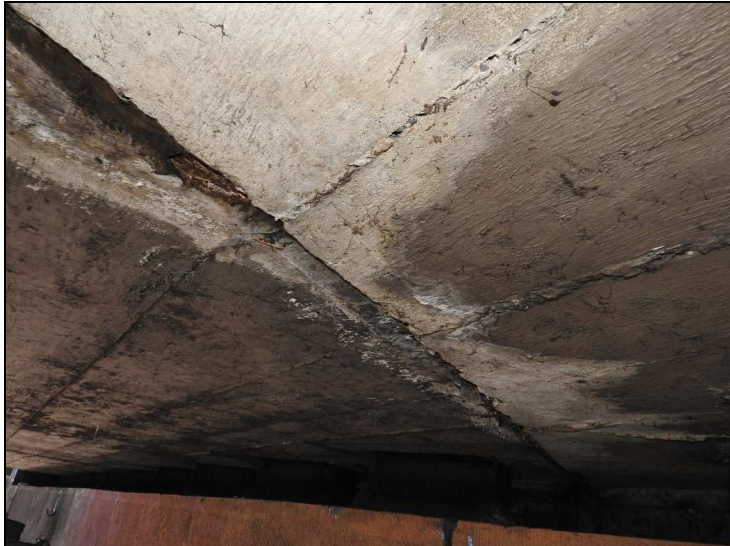
- v otvoru č. 2 z dilatační podélné spáry mezi dílem č. 1 a č. 2 (viz foto č. 2) a dílem č. 2 a č. 3 **silné protékání vody**

<p>Konstrukce K 01 podhled otvor č. 2 dilatační spára č. 1 průsaky vody s výluhy pojiva</p> <p>Foto č. 2</p>

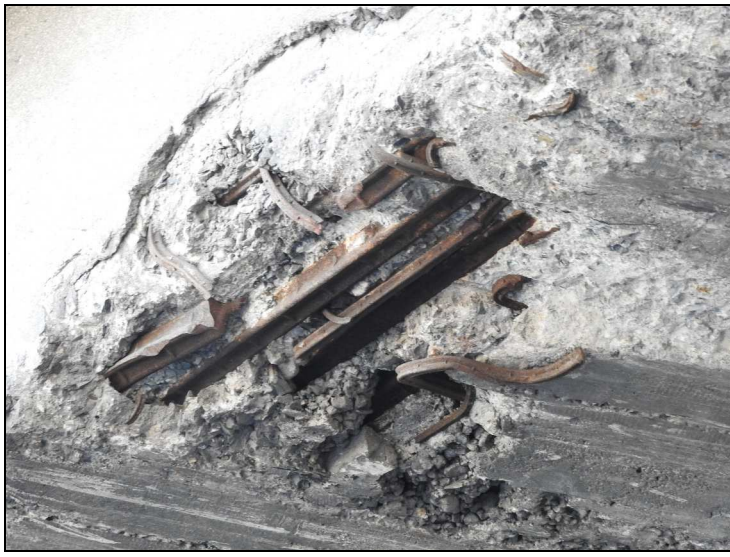
- otvor č. 2: ve střední části dílu č. 4 nad komunikací dolní hrana i s částí podhledu **naražená a odpadá do hl. až 120 mm, v ploše cca 1,0 m² - zde obnažená, odkrytá betonářská výztuž (4 ks, 2 ks přerušené)** (viz foto č. 3) + z podhledové části rýhy do hl. 10 – 30 mm

- Průsaky vody s výluhy pojiva a silné protékání vody z dilatačních spár (mezi jednotlivými díly)
- Odštípané dolní hrany desky od průjezdu vozidel, nejhorší stav v mostním poli č. 2 vpravo – zde obnažená betonářská výztuž, 2 pruty přerušené + porušený beton v mostním poli č. 2 ve druhém dílu zprava, místy degradace betonu (zejména na hranách dilatačních spár)
- Stav ložisek, stav říms

<p>Konstrukce K 01 podhled otvor č. 2 pravá dolní hrana uražená a odpadlá do hloubky až 120 mm, v ploše cca 1,0 m² – zde obnažená, deformovaná i přerušená výztuž</p> <p>Foto č. 3</p>

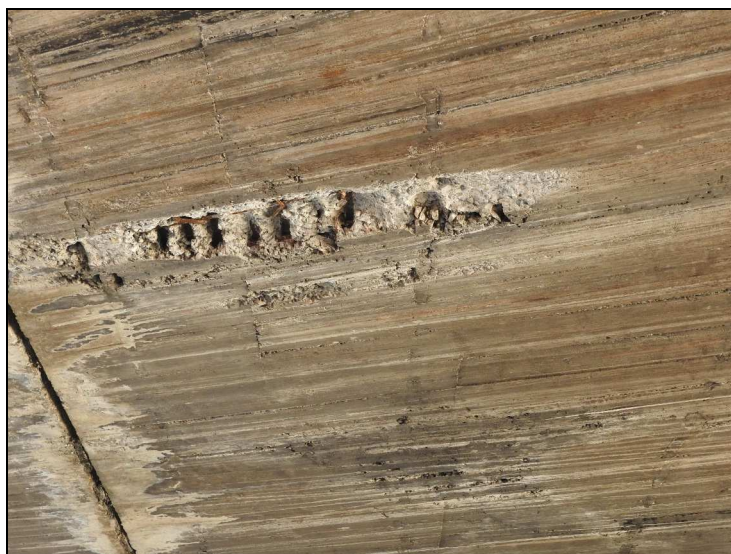
Foto č. 4

- otvor č. 2: díl č. 1 nad komunikací degradace betonu na pěti menších plochách do hloubky až 20 mm
 - otvor č. 2: střední část podhledu desky dílu č. 3 nad komunikací s narušeným a **odpadlým betonem do hl. až 100 mm v délce cca 1,80 m – zde obnažená betonářská výztuž s korozí** (viz foto č. 4)

Konstrukce K 01 podhled otvor č. 2
díl č. 3 – narušený a odpadlý beton
do hloubky až 15 mm v délce cca
1,80 m – zde obnažená výztuž

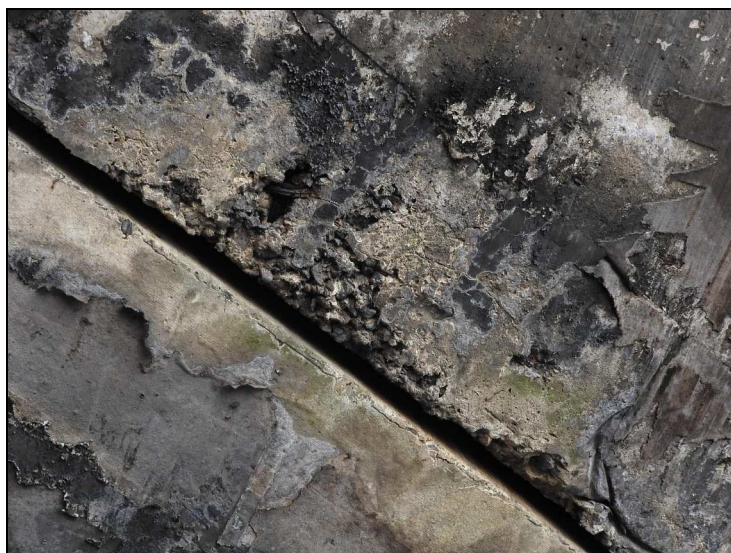
Foto č. 5

Konstrukce K 01 podhled otvor č. 2
dilatační spára č. 1 – dolní hrana
degradace betonu, průsaky vody

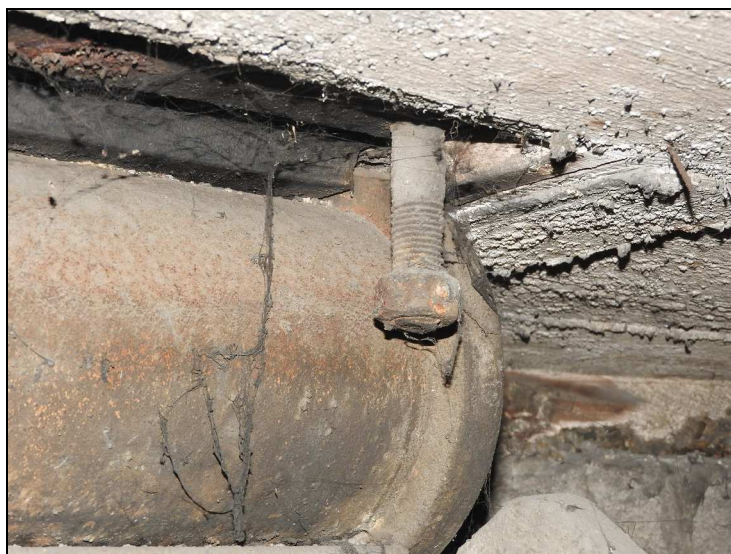
Foto č. 6

- Ložiska na opěře O 02: PKO zničená z 100% plochy (Ri 5), povrchová koroze, ložiska mírně zanesená, matice ložiskových šroubů nedotažené (ložiska č. 6 – 10 viz foto č. 6), válce nepromazané, funkční

Ložisko na opěře O 02 č. 9 (zleva) –
nedotažený šroub

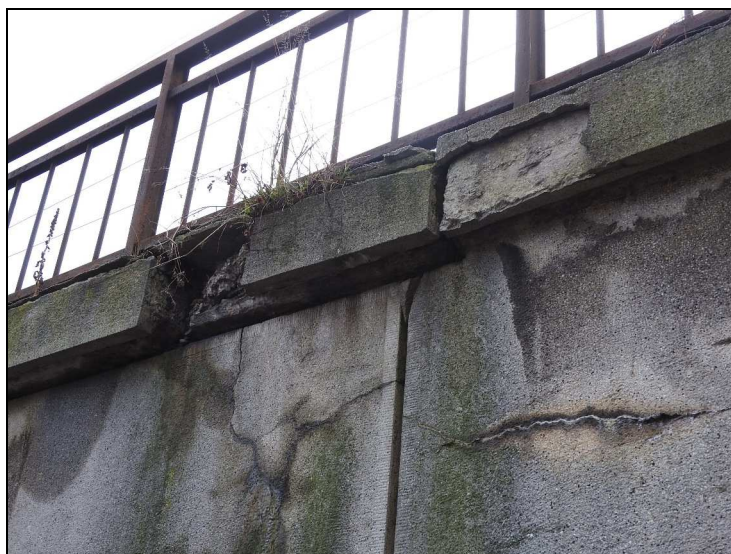
Foto č. 7

- za opěrou O 02 (u dilatační spáry): horní plocha popraskaná, vytlačená směrem od osy koleje, zde silná degradace betonu do hl. až na celé vyložení římsy v délce 500 mm (viz foto č. 7)

Římse Konstrukce K 01 vpravo na koci – degradace betonu až na celé vyložení v délce 500 mm

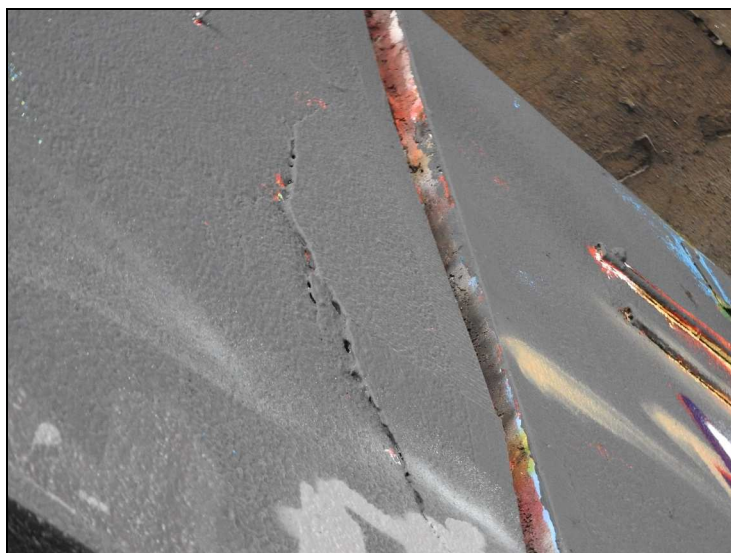
Foto č. 8

- Závěrná zídka: zčásti nepřístupná, stav dobrý
- Úložný práh: znečištění, stav dobrý
- Dřík (vnější líc) opěry:
 - u dilatační spáry č. 1 v horní části vlevo boulení (vzdutí) zdiva až o 20 mm v délce – 0,5 m (viz foto č. 8)
 - druhý dilatační celek u dilatace č. 1 odskočen o 20 mm v celé délce (viz foto č. 8)
 - u dilatační spáry č. 2 v horní části kratší trhlina přes destičku (elektro osvětlení)
 - po celé ploše graffiti

Opěra O 02 u dilatační spáry č. 1 vlevo v horní části boulení (vzdutí) zdiva až o 20 mm + druhý díl odskočen o 20 mm v celé délce

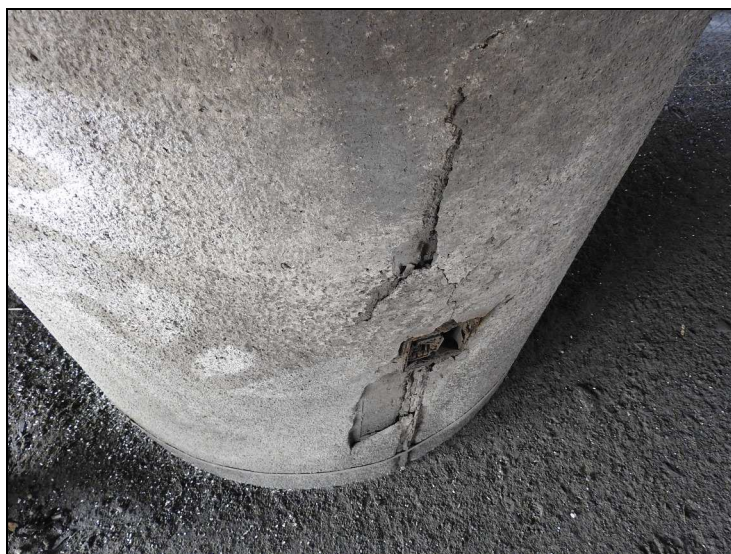
Foto č. 9

- Z otvoru č. 1: v dolní části povrchové úpravy pod elektroinstalací se svislými trhlinami a popraskáním u sloupu č. 1, č. 3, č. 6 a č. 8 (viz foto č. 9)
- Z otvoru č. 1: mezi sloupem č. 1 a č. 2 + č. 2 a č. 3 stéká voda s výluhy pojiva po úložném trámu
- Z otvoru č. 2: v dolní části povrchové úpravy pod elektroinstalací se svislými trhlinami a popraskáním u sloupu č. 1, č. 3, č. 6 a č. 8

- Trhliny v dolní části sloupů

P 01 – trhlina v dolní části sloupu pilíře
