Protokol o podrobné prohlídce

mostního objektu provedené dle Vyhlášky MD č. 177/95 Sb.,
a předpisu SZDC S5 Správa mostních objektů

TÚ 0206 Praha-Vršovice seř.n.-č.kol. (mimo) – Praha-Radotín (mimo) (vj.kol)		DÚ 04 Praha-Krč – Tunel		evd. km 8,325
Objekt	Most	Širá trať	Vžitý název: Vrbová	
délka mostu 21,95 m	počet otvorů 1	počet kolejí na mostě 1	Elektrizace: Ano	
Objednatel: SZDC, s.o., OŘ Praha		rychlost na mostě / rychlost traťová [km/h]: 75/75	traťová třída zatížení s přidruženou rychlostí D4-75	
Návrh hodnocení stavebního stavu 2/2	Vedoucí regionálního pracoviště	Vít Šrámek	Rok podrobné prohlídky	2017

PROTOKOL O PODROBNÉ PROHLÍDCE

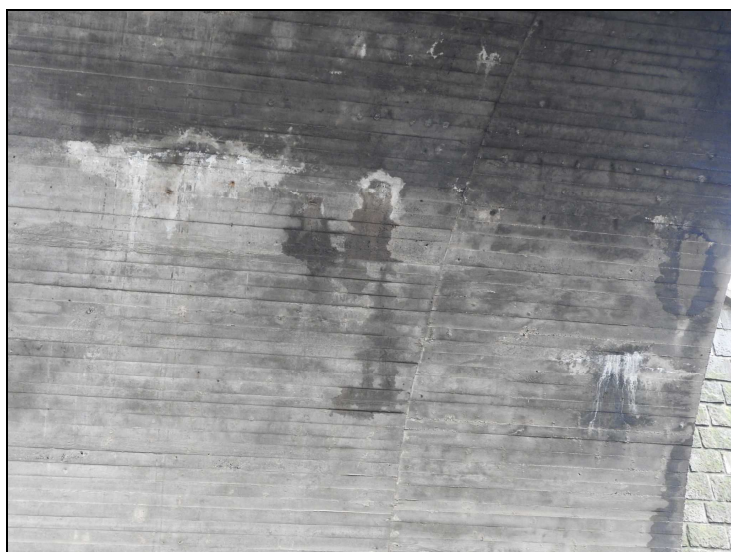
- V patách klenby oboustranně trhlina šířky až 1 mm a silné průsaky vody s výluhy pojiva, nad opěrami povrchová degradace omítky vlivem průsaků vody, nad O 01 i nad O 02 aktivní průběh průsaků vody
- Příčné pracovní spáry s trhlinami šířky až 1 mm, průsaky vody s výluhy pojiva. (viz foto č. 1)

- Trhliny s průsaky vody a výluhy pojiva
- Trhlina vpravo mezi věncem a NK
- Porušené povrchové úpravy v patních částech klenby

**Foto č. 1 – Konstrukce K 01 –
zleva, příčné trhliny s výluhy pojiva**

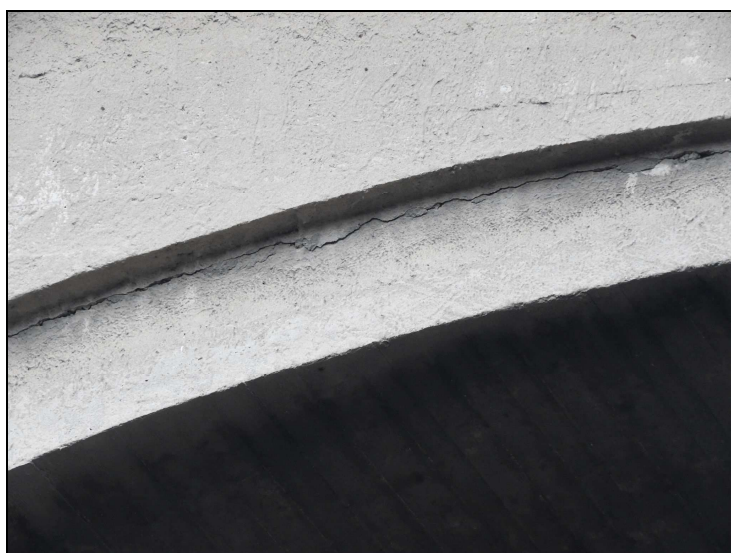
- Vlevo: místy průsaky vody (zejména nad opěrou O 01)
- Vpravo: věnec klenby separován od čelní zdi (viz foto č. 2), v levé horní části podélná trhlina šířky až 1 mm, nad O 02 průsaky vody s výluhy pojiva

**Foto č. 2 – Konstrukce K 01 –
vpravo, trhlina ve spáře ve věnci**

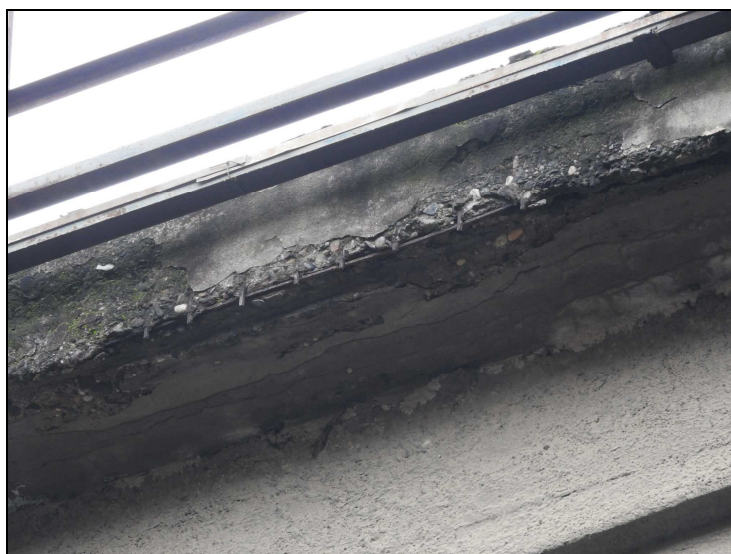
- Vlevo: nepravidelné trhliny šířky až 1 mm, u sloupků zábradlí degradace až 50 mm, dolní hrana degraduje do hloubky až 30 mm, jednotlivě obnažená výztuž (viz foto č. 3), lokální průsaky vody s výluhy pojiva, horní hrana římsy degraduje do hloubky až 30 mm, horní pochozí plocha asfaltu popraskaná, v horní části římsy nárůst mechu

**Foto č. 3 – Konstrukce K 01 –
vlevo, degradace dolní hrany římsy
s obnaženou výztuží (koroze)**

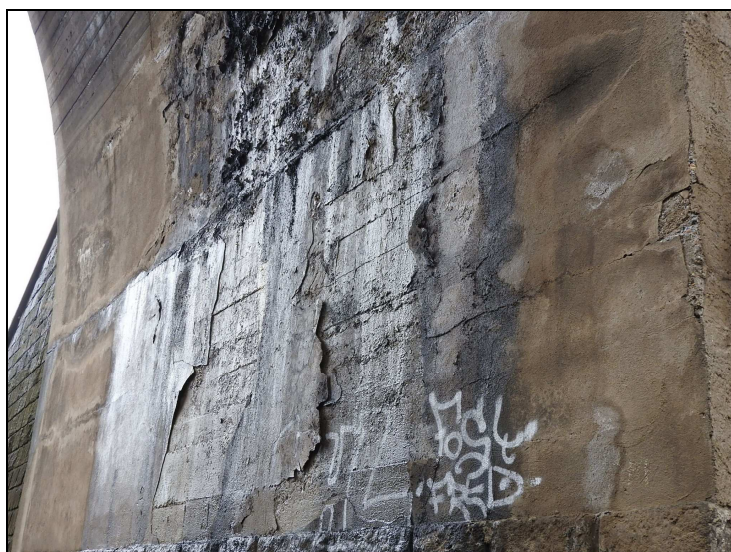
- V kamenné části trhliny ve spárování zdiva s mírnými výluhy pojiva
- Nepravidelné trhliny v povrchu betonů a uprostřed omítka odpadá v ploše cca 5,0 m² (viz foto č. 4)
- Vpravo od trhliny zapříčiněno stékání vody z paty klenby
- V pracovních spárách trhliny šířky až 1 mm s průsaky vody a výluhy pojiva

Foto č. 4 – Opěra O 01 – odpadlý povrch a silné průsaky vody s výluhy

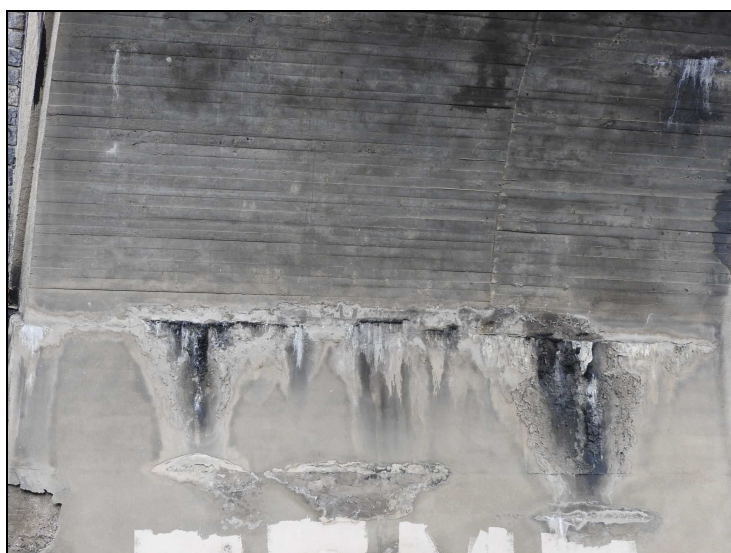
- V kamenné části trhliny jednotlivé ve spárování zdiva
- Nepravidelné trhliny v povrchu betonů a uprostřed vlevo na hraně odpadá v ploše cca 2,0 m² (viz foto č. 6)
- V pracovních spárách trhliny šířky až 1 mm s průsaky vody a výluhy pojiva (viz foto č. 5)

Foto č. 5 – Opěra O 02 – trhlina z NK a průsaky vody s výluhy

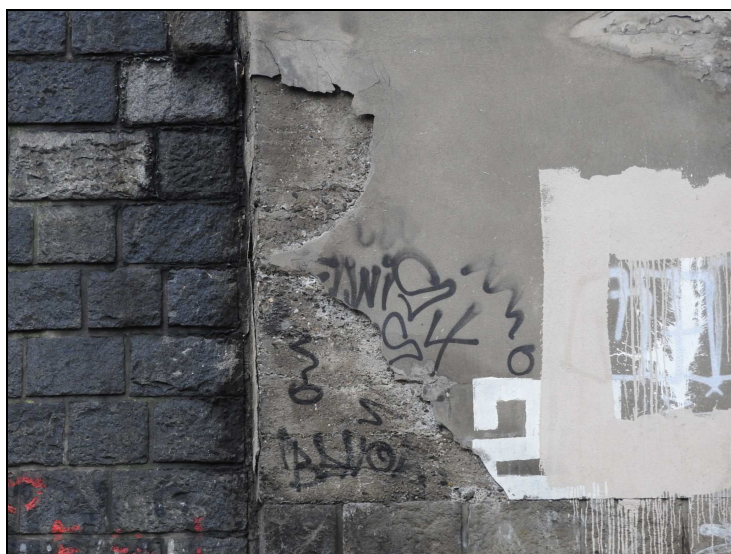
Foto č. 6 – Opěra O 02 – vlevo, degradace povrchu
