# Protokol o podrobné prohlídce

mostního objektu provedené dle Vyhlášky MD č. 177/95 Sb.,  
a předpisu SZDC S5 Správa mostních objektů

<b>TÚ 0206</b> Praha-Vršovice seř.n.-č.kol. (mimo) – Praha-Radotín (mimo) (vj.kol.)		<b>DÚ 04</b> Praha-Krč – Tunel		<b>evd. km</b>	<b>8,839</b>
<b>Objekt</b>	<b>Most</b>	<b>šířá trať</b>	<b>Vžitý název: U bezdomovců</b>		
délka mostu	<b>40,00 m</b>	počet otvorů	<b>1</b>	počet kolejí na mostě	<b>1</b>
<b>Elektrizace: ano</b>					
<b>Objednatel:</b> SZDC, s.o., OŘ Praha		rychlost na mostě / rychlost traťová [km/h]: 75/75		traťová třída zatížení s přidruženou rychlostí <b>D4-75</b>	
<b>Návrh hodnocení stavebního stavu</b>		<b>2/2</b>	Vedoucí regionálního pracoviště	<b>Vít Šrámek</b>	<b>Rok podrobné prohlídky</b>
					<b>2017</b>

# **PROTOKOL O PODROBNÉ PROHLÍDCE**

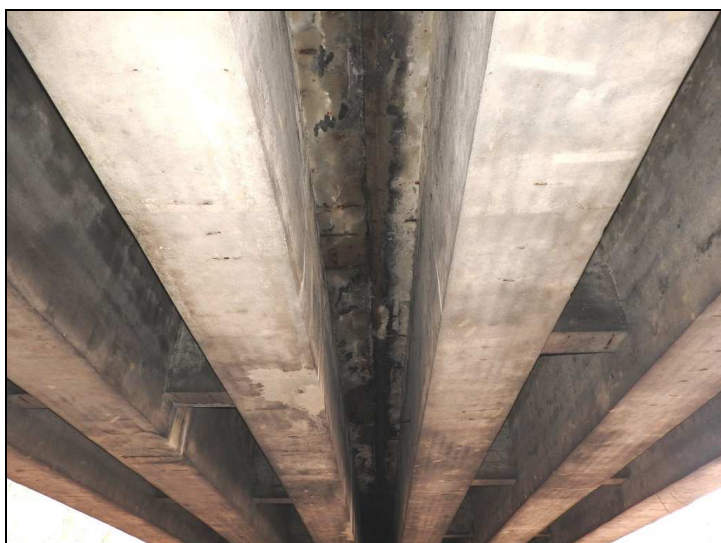
- Podélnou dilatační spárou prosakuje voda, tvorba výkvětů (viz obr. č. 1)
- Příčnými závěrnými spárami prosakuje voda, stékání po závěrných zdech
- ŽB nosníky: místy nedostatečné krytí výztuže, koroze obnažené výztuže – nejhorší stav u nosníku č. 5 zleva z podhledové části provedena sanace, ta je v malé ploše odpadlá + zde obnažená výztuž s korozí (viz obr. č. 2), na konci nosníku č. 5 stéká voda na nosník – degradace betonu
- Podhledová část desky + příčné ztužení: místy nedostatečné krytí výztuže, povrchová koroze obnažené výztuže
- Povrchová úprava z podhledu nosníků se místy odlupuje
- Chování konstrukce při průjezdu vlaku – klidné
- Od PPM 2014 nedošlo k viditelnému zhoršení stavu

- Průsaky s výluhy pojiva podélnou dilatační spárou a příčnými závěrnými spárami
- Nedostatečné krytí výztuže z pohledu nosníků, desky a příčných ztužení, koroze výztuže
- Porušená PKO ložisek (zejména válců pohyblivých ložisek), koroze
- Od PPM 2014 nedošlo k viditelnému zhoršení stavu

**Obr. č. 1 – Konstrukce K 01 –  
průsaky vody podélnou dilatační  
spárou**

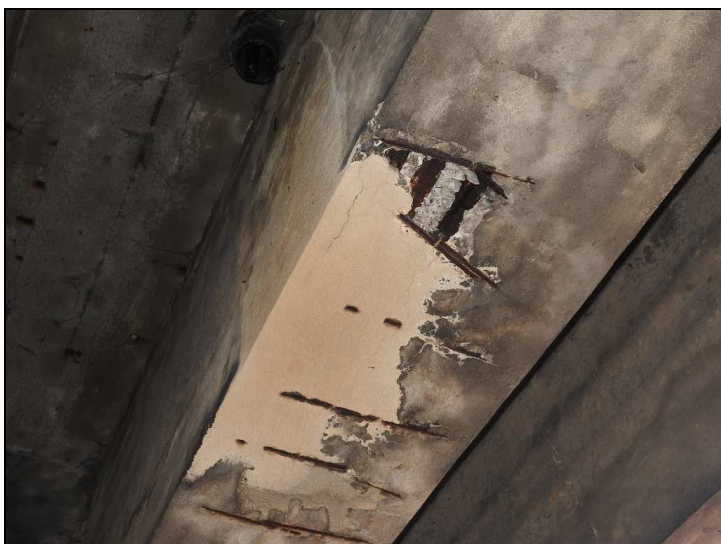
**Obr. č. 2 – Konstrukce K 01 – 5.  
nosník – obnažená výztuž s korozí  
v místě dřívější sanace**

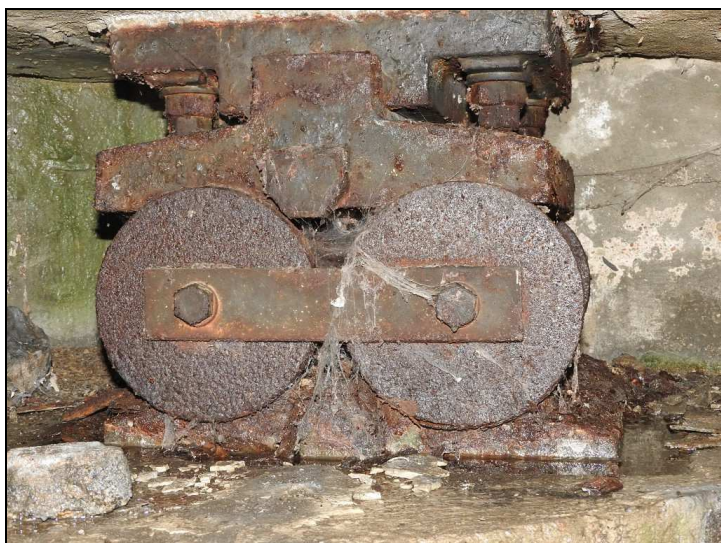
- PKO válců ložisek zničená na 100% plochy, povrchová koroze, místy drobná korozní oslabení, PKO ostatních částí ložisek porušena na 10 - 20% plochy, prostupuje koroze, na dolní desce 6. ložiska nárůst koroze (viz obr. č. 3)
- Ložiska bez zalití a obetonování, u ložisek se drží voda
- Ložiska mírně zanesená, nepromazaná

- 1. a 2. ložisko posunuté (valnice) k závěrné zdi o 30 mm (viz obr. č. 3)

**Obr. č. 3 – Konstrukce K 01 – 1.  
ložisko na O 01 – posun valnice  
k závěrné zdi, koroze**

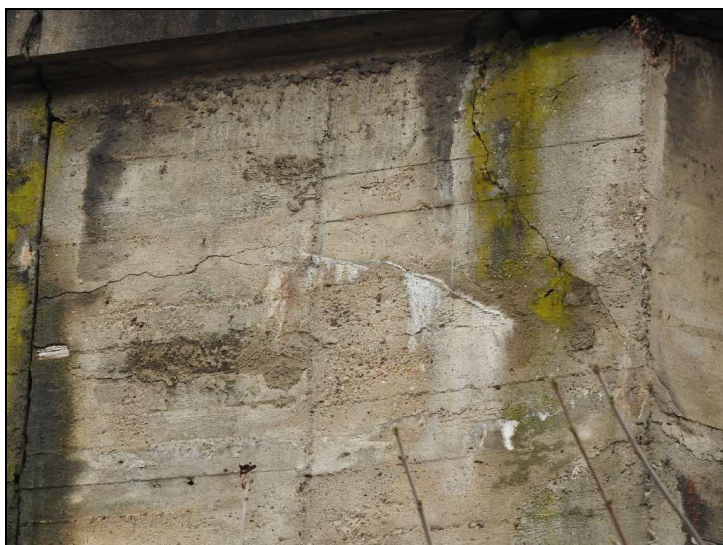
- Vpravo z boční strany svisle šikmá trhlinka na celou výšku, i přes římsu, šířky až 3 mm (viz obr. č. 4)
- Vpravo z boční strany vodorovná trhlinka od dilatační spáry mezi křídlem, šířky až 3 mm, v délce 1,50 m, s průsaky vody a výluhy pojiva (viz obr. č. 4)
- Beton místy mírně povrchově degradovaný
- Stékání vody po závěrné zdi, místy nárůst mikroflóry

- Vpravo z boční strany závěrné zdi šikmá a vodorovná trhliny s průsaky vody a výluhy pojiva
- Vodorovné trhliny s výluhy pojiva v dřívku
- Stékání vody po opěře, povrchová degradace betonu
- Protékání vody dilatační spárou pravého křídla
- Od PPM 2014 nedošlo k viditelnému zhoršení stavu

**Obr. č. 4 – Opěra O 01 – závěrná zeď vpravo z boční strany – trhliny s průsaky vody a výluhy pojiva**

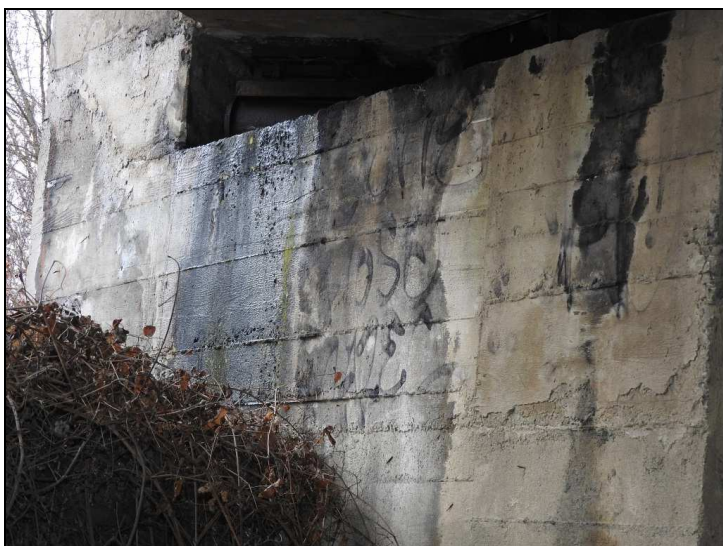
- V dolních částech patrné vodorovné trhlinky v pracovních spárách s výluhy pojiva
- V pravé horní části opěry mírná povrchová degradace betonu (viz obr. č. 5)
- Stékání vody po dříku
- Opěra znečištěna spreji
- Od PPM 2014 nedošlo k viditelnému zhoršení stavu

**Obr. č. 5 – Opěra O 01 – vpravo v horní části – stékání vody, povrchová degradace betonu**

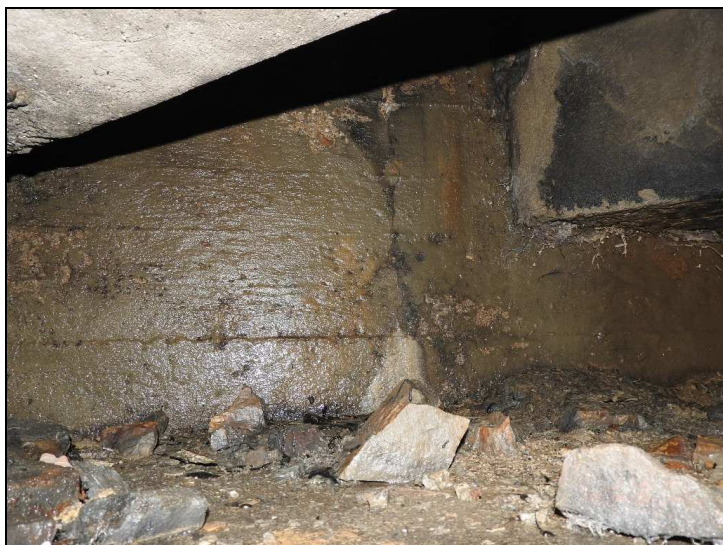
- Svislá trhlinka ve střední části od podélné dilatační spáry NK, na celou výšku, šířky až 1 mm, s průsaky vody a výluhy pojiva (viz obr. č. 6)
- Vlevo z boční strany mezi úložným prahem a závěrnou zdí vodorovná trhlinka v pracovní spáře s průsaky vody a výluhy pojiva (viz obr. č. 7)
- Vlevo z boční strany svislá trhlinka od dilatace římsy, šířky až 1 mm, na výšku 1,00 m, s průsaky vody a výluhy pojiva (v PPM 2014 nevidováno)

- Svislá trhlina ve střední části závěrné zdi na celou výšku
- Vodorovná a svislá trhliny z levé boční strany opěry
- Protékání vody dilatačními spárami křídel
- Vodorovné trhliny s průsaky vody a výluhy pojiva v pravém křídle

**Obr. č. 6 – Opěra O 02 – závěrná zeď – svislá trhlina ve střední části s průsaky vody a výluhy pojiva**

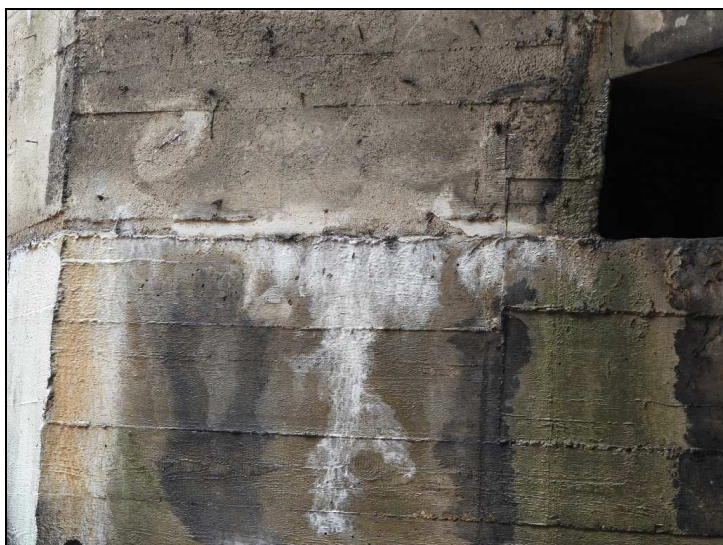
**Obr. č. 7 – Opěra O 02 – vlevo – vodorovná trhlina mezi závěrnou zdí a úložným prahem s průsaky vody a výluhy pojiva**

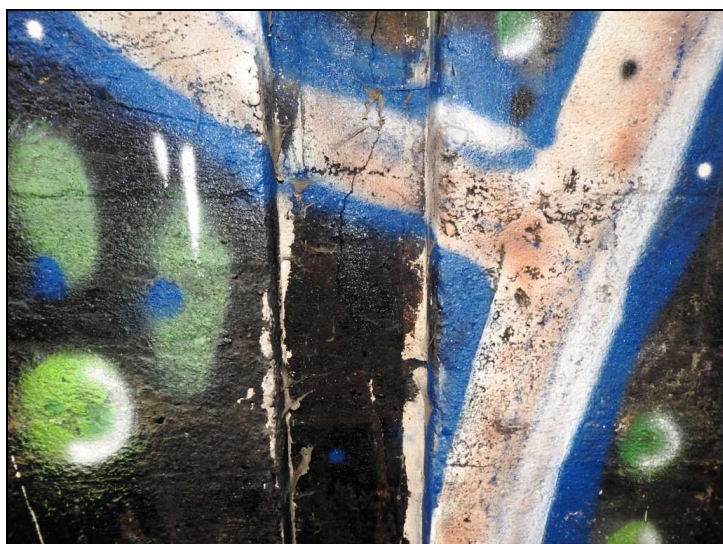
- Vlevo v místě vybrání pro svod odvodnění svislá trhlina na celou výšku, šířky až 2 mm (v PPM 2014 neevidováno), (viz obr. č. 8)
  - V pravé části patrné vodorovné trhliny s výluhy pojiva

**Obr. č. 8 – Opěra O 02 – svislá trhlina v místě vybrání pro svod odvodnění**

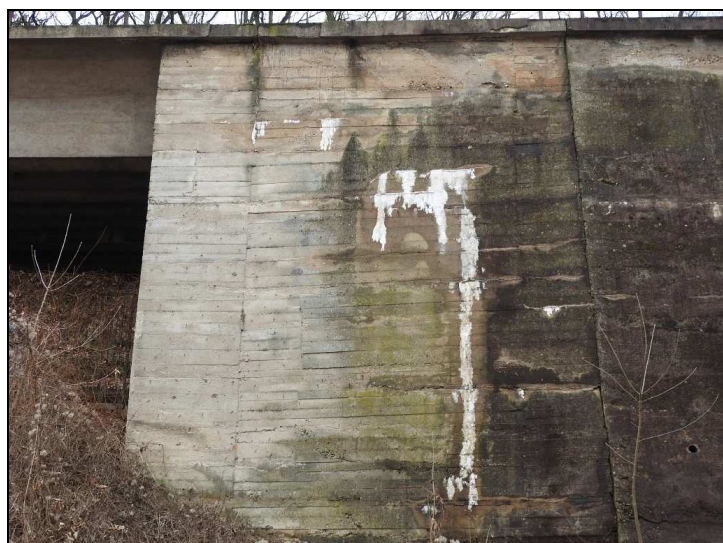
- Svahový kužel porůstá drobnou vegetací
- Křídlo vpravo:
- Svislou dilatační spárou protéká voda, místy nárůst mikroflóry
  - Množství vodorovných trhlin s průsaky vody a výluhy pojiva, tvorba krust (viz obr. č. 9)

**Obr. č. 9 – Opěra O 02 – křídlo vpravo – trhliny s průsaky vody a výluhy pojiva, tvorba krust**
