Protokol o podrobné prohlídce

mostního objektu provedené dle Vyhlášky MD č. 177/95 Sb.,
a předpisu SZDC S5 Správa mostních objektů

TÚ 0206 Praha-Vršovice seř.n.-č.kol. (mimo) – Praha- Radotín (mimo) (vj. kol.)			DÚ 04 Praha- Krč – Tunel		evd. km	9,680			
Objekt		Most	širá trať		Vžitý název: Most Inteligence				
délka mostu		929,0 m	počet otvorů		19	počet kolejí na mostě	1	elektrizace: ano	
Objednatel: SŽDC, s.o., OŘ Praha			rychlost na mostě / rychlost traťová [km/h]: 75/75			Traťová třída zatížení s přidruženou rychlostí D4 – 75			
návrh hodnocení stavebního stavu			2/2	Vedoucí regionálního pracoviště			Vít Šrámek	Rok podrobné prohlídky	2017

PROTOKOL O PODROBNÉ PROHLÍDCE

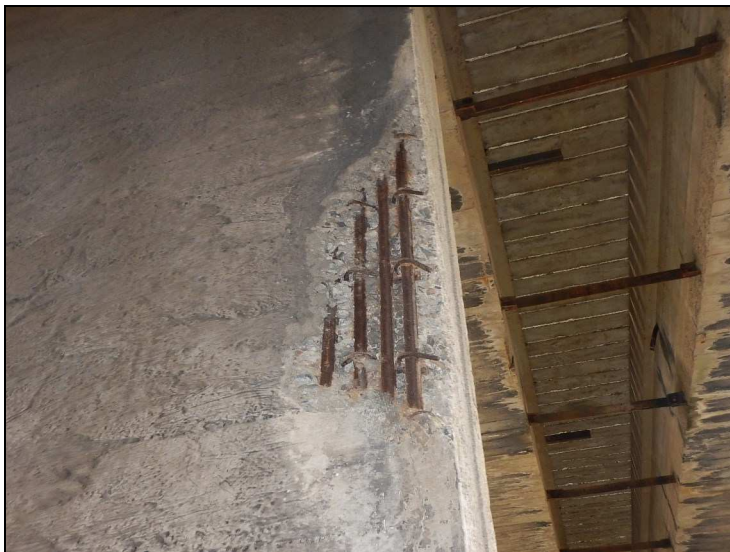
- Vlastní konstrukce:
 - příčnou dilatační spárou mezi K 18 a K 20 dříve prosakovala voda
 - na hranách oblouku mapy po stékání vody
 - na konci konstrukce ve střední části (výškově) u hrany stojky nad pilířem P 11 odpadlý beton v ploše 0,5 m², obnažená výztuž s korozí (4 ks prutů) (viz foto č. 1)
 - místy na levé dolní hraně degradace betonu → obnažený prut výztuže
 - odspodu konstrukce (oblouku) při levé hraně obnažená výztuž v délce 0,70 m
- Římsa vpravo:
 - odspodu římsy a z boční strany jednotlivě obnažená výztuž s korozí

<p>Konstrukce K 18 – na konci konstrukce ve střední části u hrany stojky nad pilířem P 11 odpadlý beton v ploše 0,5 m², obnažená výztuž</p> <p>Foto č. 1</p>

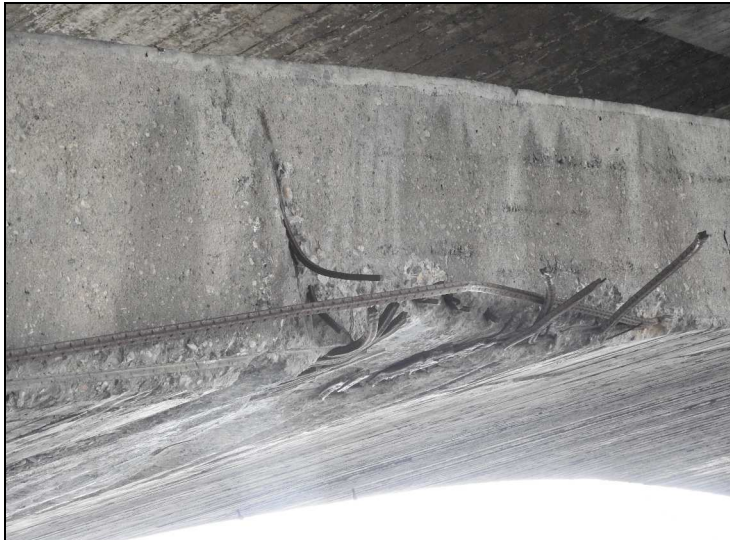
- Vlastní konstrukce:
 - příčnou dilatační spárou mezi K 28 a K 30 dříve prosakovala voda
 - na hranách oblouku mapy po stékání vody
 - na konci konstrukce na stojce vlevo obnažená výztuž s korozi
 - vpravo přilehlá konstrukce K 00 odspodu při levé hraně porušená od průjezdu vozidel, rýhy v betonu obnažené a přerušené pruty výztuže v ploše 1,00 m² (viz foto č. 2)
- Římsa vpravo:
 - odspodu římsy jednotlivě obnažená výztuž s korozi

<p>Konstrukce K 28 - vpravo přilehlá konstrukce K 00 odspodu při levé hraně porušená od průjezdu vozidel, rýhy v betonu obnažené a přerušené pruty výztuže v ploše 1,00 m²</p> <p>Foto č. 2</p>

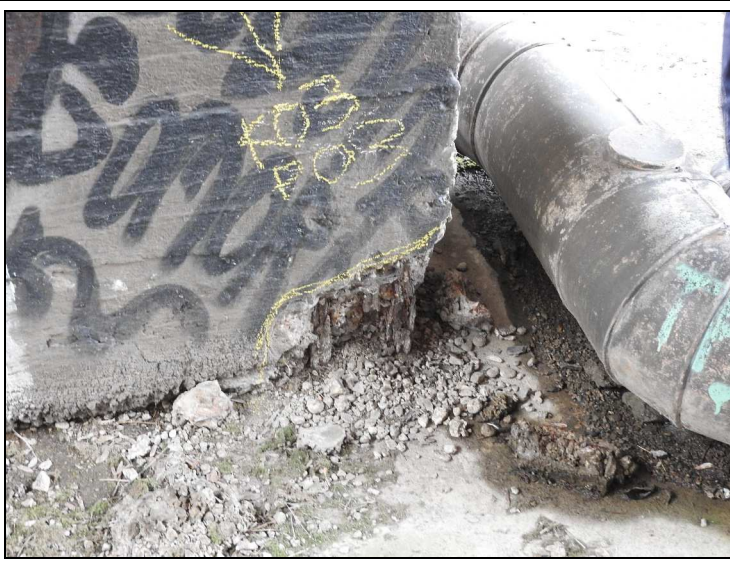
<p>Konstrukce K 03 – na začátku konstrukce v dolní části stojky nad pilířem zvětřáváním betonu, obnažená výztuž s korozí</p> <p>Foto č. 3</p>

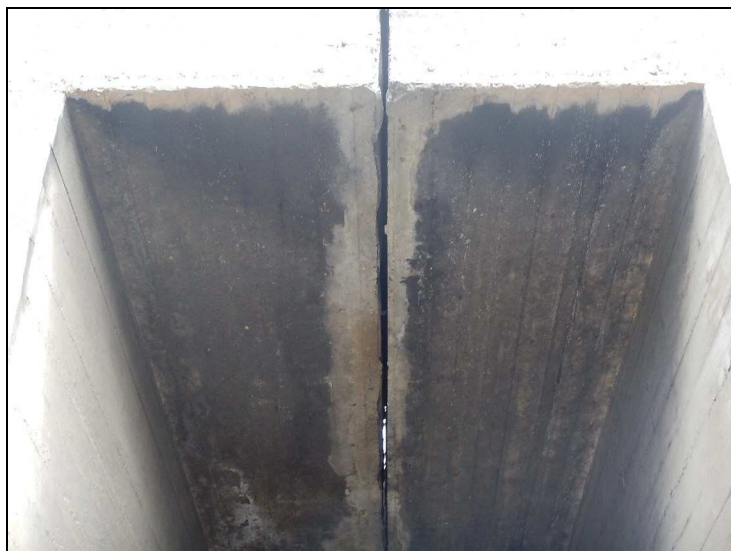
Foto č. 4

- Vlastní konstrukce:
 - příčnou dilatační spárou mezi K 11 a K 13 prosakuje resp. protéká voda (viz foto č. 4)
 - na hranách oblouku mapy po stékání vody
 - na začátku oblouku (nad P 07) na levé horní ploše porušený beton (trhlina na horní hraně – možné odpadnutí v délce cca 150 mm)
 - místy na pravé dolní hraně degradace betonu → obnažený prut výztuže (viz foto č. 8)
 - z podhledu ŽB desky (u P 08) degradace pravé (vnitřní) dolní hrany v délce cca 2,0 m – obnažený prut výztuže s korozi
- Římsa vlevo:
 - v dilatačních spárách průsaky vody
 - v pracovních spárách trhliny na celou výšku římsy s průsaky vody a výluhy pojiva (a v místech odvodnění) (viz foto č. 6)
 - odspodu římsy jednotlivě obnažená výztuž s korozi

**Průsaky vody z dilatační spáry
mezi K 11 a K 13**

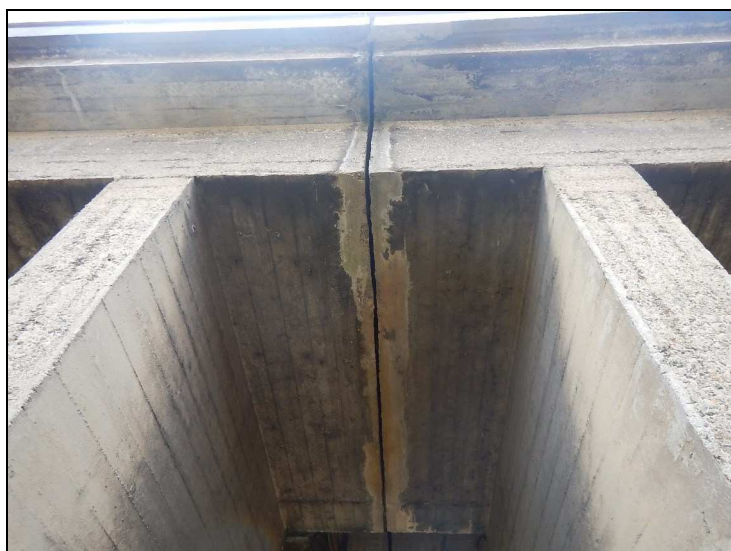
Foto č. 5

- Vlastní konstrukce:
 - příčnou dilatační spárou mezi K 16 a K 18 dříve prosakovala voda (viz foto č. 5)
 - na hranách oblouku mapy po stékání vody
 - místy na levé dolní hraně degradace betonu → obnažený prut výztuže
 - nad P 09 výluhy pojiva z uložení ŽB desky (viditelné na konci ŽB desky vlevo z pilíře P 09 res. z oblouku K 15)
 - na konci konstrukce v dolní části stojky nad pilířem P 10 odpadlý beton v ploše 500/300 mm, obnažená výztuž s korozi
- Římsa vpravo:
 - odspodu římsy jednotlivě obnažená výztuž s korozi

Dilatační spára mezi K 16 a K 18

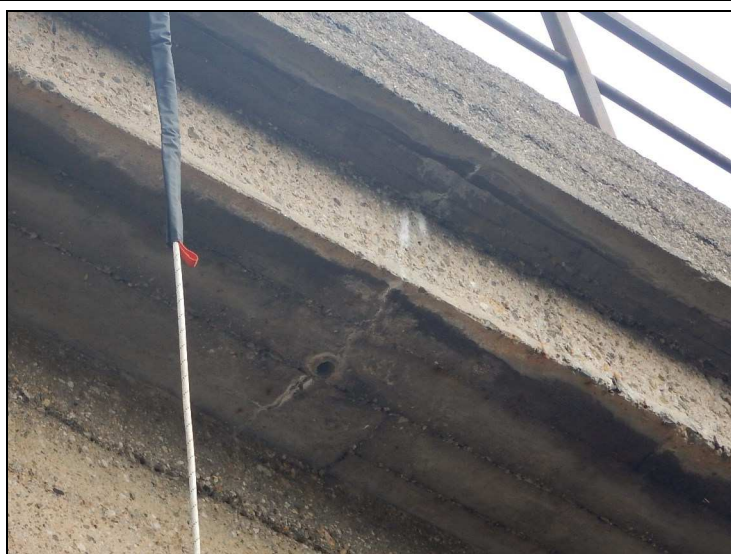
Foto č. 6

**Konstrukce K 011 – římsa vlevo –
trhlina s průsaky vody a výluhy
pojiva**

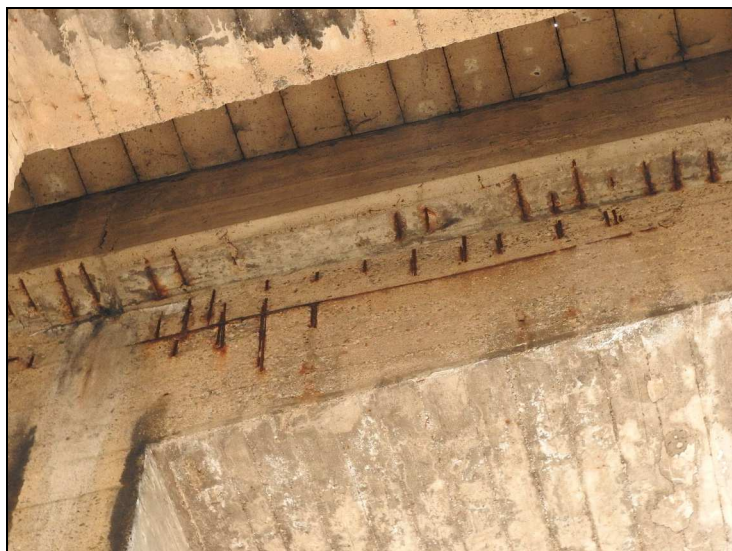
Foto č. 7

- Vlastní konstrukce:
 - z levé boční strany desky stékání vody pod betonovými překlady mezi K 01 a K 02
 - z levé boční vnitřní strany v celé délce obnažené pruty výztuže (viz foto č. 7)
 - z pravé boční strany v místech příčných závěrných spár stopy po dřívějších průsacích vody
 - nad otvorem č. 3 z pravé boční strany průsak vody s výluhy pojiva
 - příčnou dilatační spárou mezi K 02 a K 04 dříve prosakovala voda
 - odspodu konstrukce v otvoru č. 2 - příčná trhlina 2,00 m od pilíře na celou šířku s výluhy pojiva (tvorba krápníků)
- Římsa vpravo:
 - odspodu římsy jednotlivě obnažená výztuž s korozí
 - nad pilíři trhliny na celou výšku římsy s průsaky vody

**Konstrukce K 02 v otvoru č. 1 –
z boční strany desky obnažené
pruty výztuže**

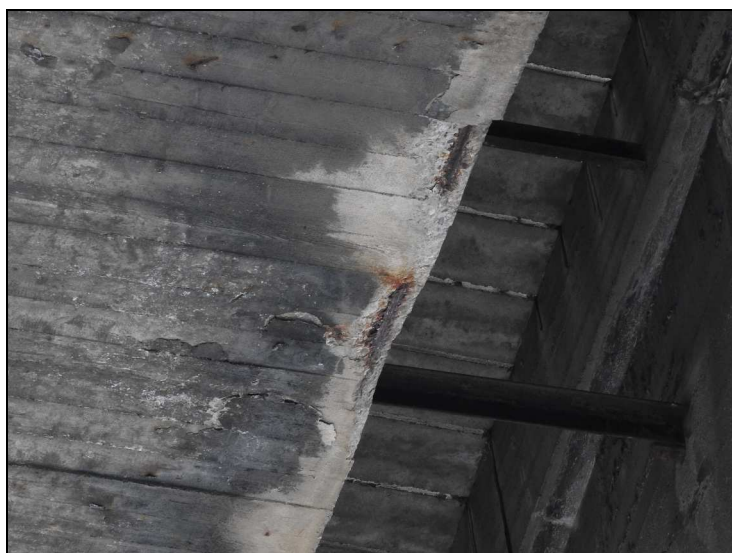
Foto č. 8

**Konstrukce K 11 – levá hrana
degradace betonu – obnažené
pruty výztuže**

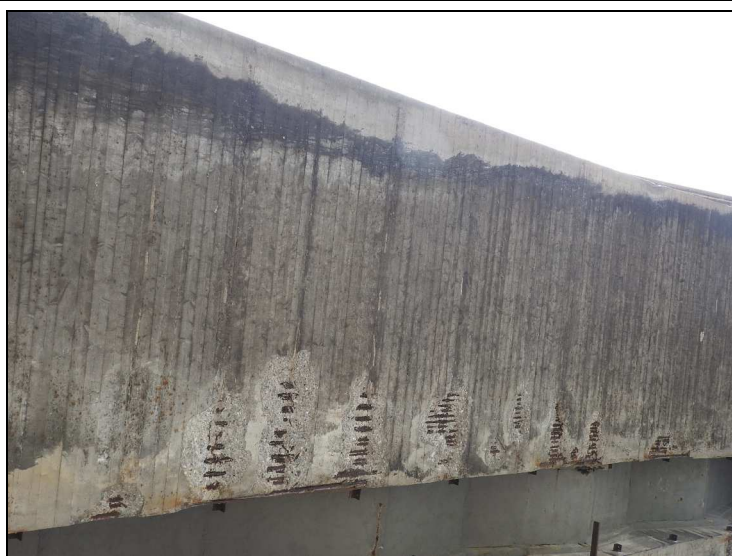
Foto č. 9

**Konstrukce K 25 z pohledu
oblouku v části u P 15 v ploše až
1,00 m od hrany na 10 místech
degradace betonu → obnažené
pruty výztuže**

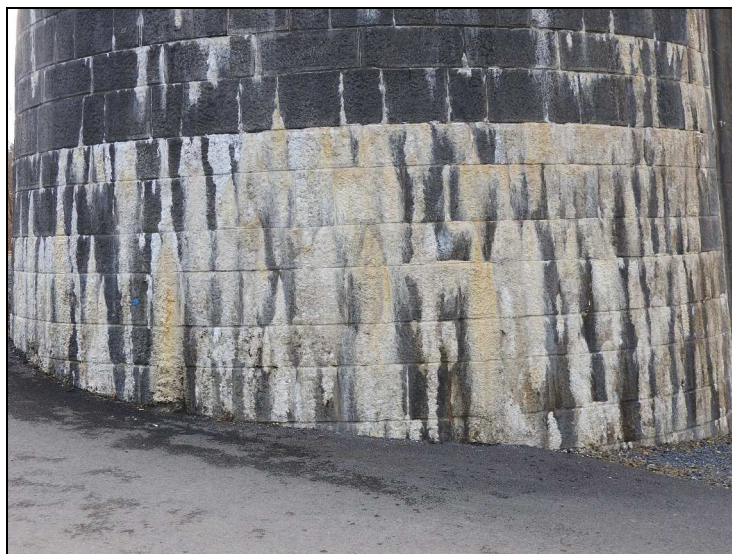
Foto č. 10

Pilíř P 08 vpravo silné průsaky vody s výluhy pojiva tvorba krust

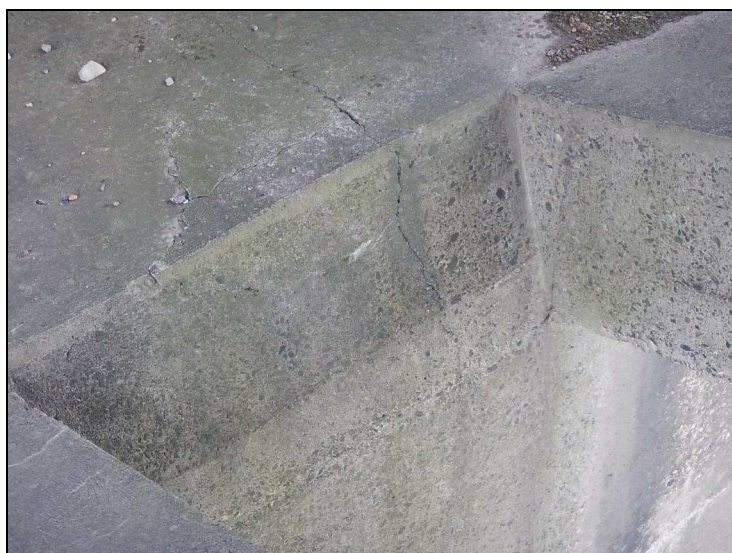
Foto č. 11

Pilíř P 11 - v polovině šířky pilíře svislá trhlinka ze strany otvoru č. 11 na celou výšku – pokračuje po horní ploše na celou délku a dále jako svislá na celou výšku v otvoru č. 12 (šířky do 1,2 mm)

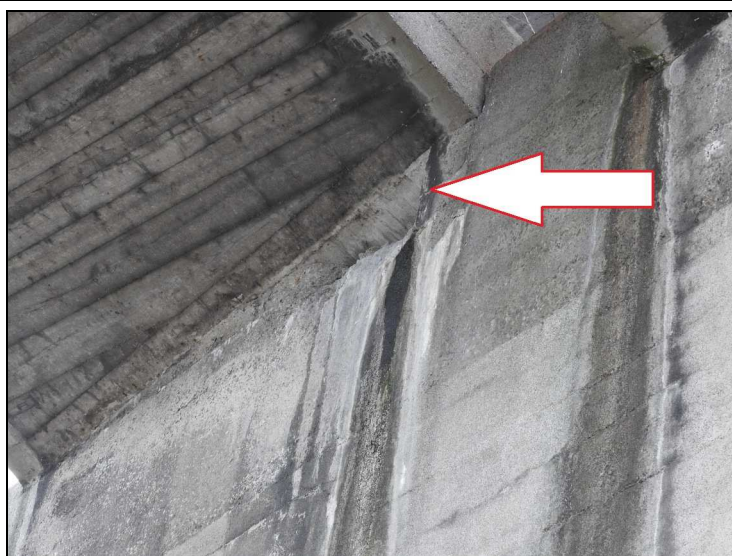
Foto č. 12

Pilíř P 12 otvor č. 13 - v pravé části vypadlá část betonu do hloubky až 400 mm

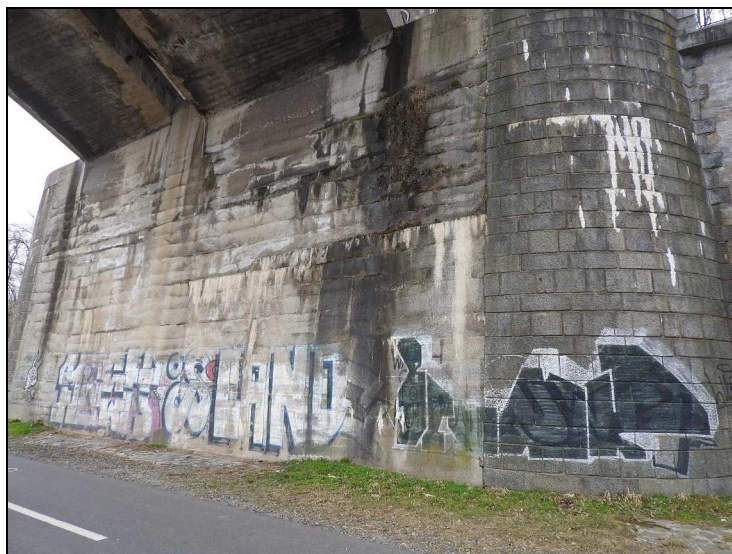
Foto č. 13

Pilíř P 15 otvor č. 15 - v pracovních spárách množství vodorovných trhliny až na celou šířku → místy s průsaky vody a výluhy pojiva + v pravé části nárůst mechu a lišejníků

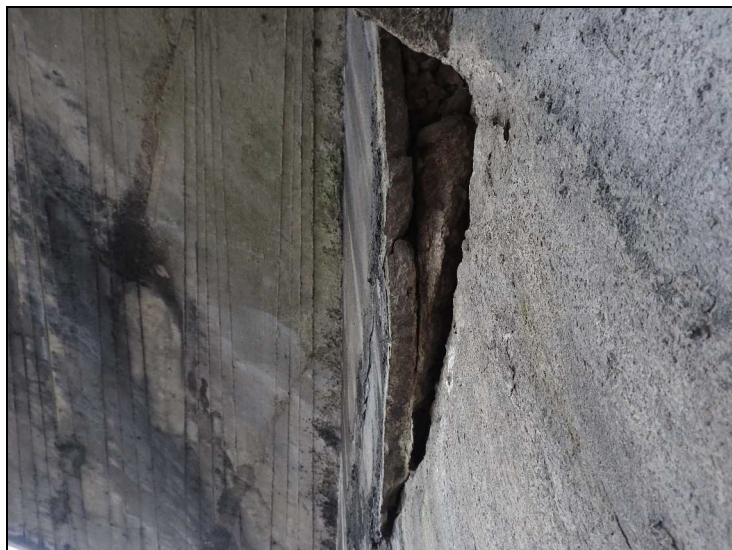
Foto č. 14

Pilíř P 16 otvor č. 16 - beton v horní části pod K 27 vytlačený směrem do otvoru až o 130 mm v ploše 1000 x 2000 mm

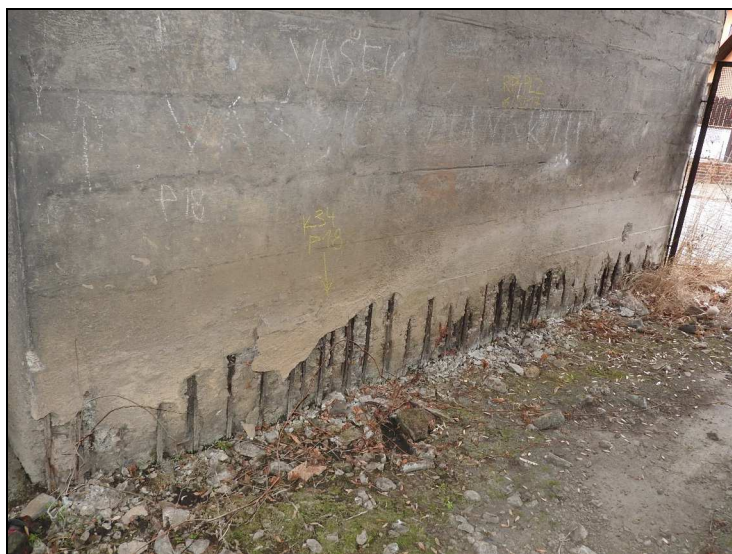
Foto č. 15

Pilíř P 18 - v dolní části betonové části odpadlý beton téměř v celé délce a obnažená výztuž na výšku až 0,5 m, koroze výztuže
