# Protokol o podrobné prohlídce

mostního objektu provedené dle Vyhlášky MD č. 177/95 Sb.,  
a předpisu SZDC S5 Správa mostních objektů

<b>TÚ 1891</b>	Přerov (včetně) - Zebrzydowice (PKP) (část) (Ova-část)	<b>DÚ L1</b>	žst.Ostrava Svinov	<b>evd. km</b>	<b>260,983</b>
<b>Objekt</b>	Most	stanice	<b>Vžitý název:</b> přes Mlýnku		
délka mostu	12,83 m	počet otvorů	<b>1</b>	počet kolejí na mostě	<b>4</b>
<b>Objednatel:</b> SZDC, s.o., OŘ Ostrava		rychlost na mostě / rychlost traťová [km/h]: 120/160		elektrizace ano	
<b>Objednatel:</b> SZDC, s.o., OŘ Ostrava		rychlost na mostě / rychlost traťová [km/h]: 120/160		Traťová třída zatížení s přidruženou rychlostí D4-120 (C3-160)	
<b>návrh hodnocení stavebního stavu</b>	<b>2/1</b>	Vedoucí regionálního pracoviště Zoltán Horváth		<b>Rok podrobné prohlídky</b>	<b>2018</b>

# **PROTOKOL O PODROBNÉ PROHLÍDCE**

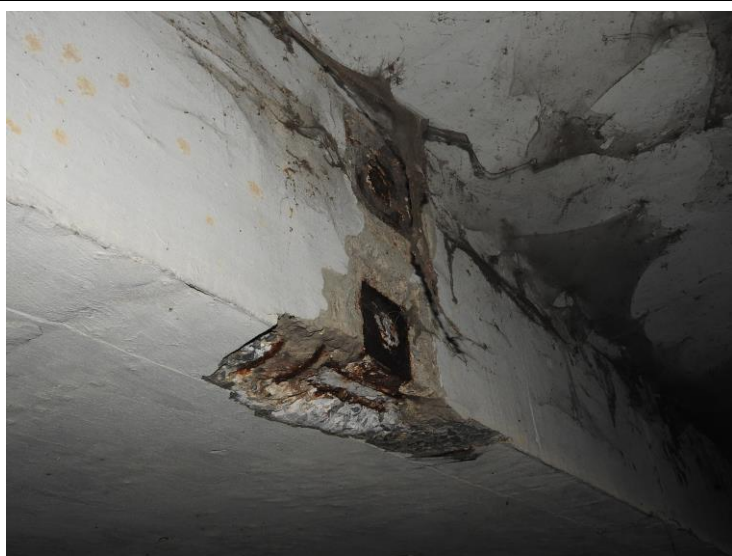
- V podhledu místy prostupuje korodující výztuž, místy se odlupuje krycí vrstva výztuže.
- Na levé boční straně části C a na pravé boční straně části D jsou odhalené korodující kotvy příčné předpínací výztuže a část podélné výztuže (viz foto č. 1, 2).
- Ložiska korodují, místy chybí na šroubech upevnění matice.

- odhalené kotvy příčné výztuže
- prostupující výztuž v podhledu

**Foto č. 1****Konstrukce K 02 – část „C“ zleva****Odhalená kotva příčné předpínací výztuže.**

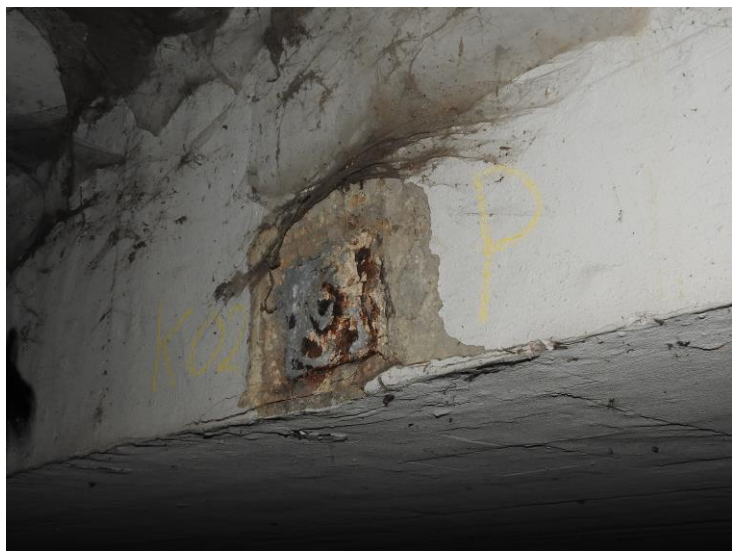
**Foto č. 2****Konstrukce K 02 – část „D“ zprava****Odhalená kotva příčné předpínací výztuže.**

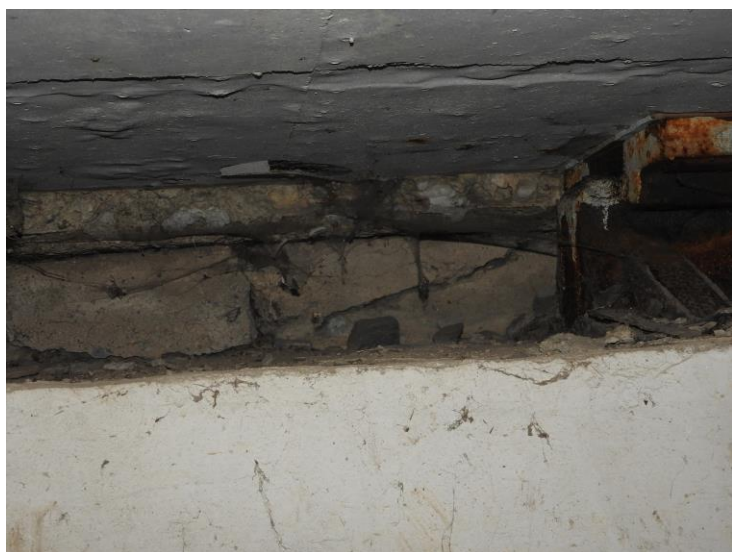
- V levé části závěrné zdi vede mezi 1. a 2. ložiskem zleva šikmá trhlina šířky až 5 mm, délky 800 mm a 2 svislé trhliny šířky až 10 mm, na celou výšku zdi (foto č. 3).
- V pravé části závěrné zdi je mezi 3. a 4. ložiskem zleva popraskaný beton v délce až 300 mm na celou výšku zdi.

**Foto č. 3****Opěra O 02 – závěrná zeď****Trhliny mezi 1. a 2. ložiskem K 02**
