# Protokol o podrobné prohlídce

mostního objektu provedené dle Vyhlášky MD č. 177/95 Sb.,  
a předpisu SZDC S5 Správa mostních objektů

TÚ 2521		Český Těšín (mimo) - Ostrava-Kunčice (mimo)		DÚ 2A		Chotěbuz - km 6,132 kol. 1		evd. km		5,754					
Objekt			most		Širá trať		Vžitý název: malý Gagarin								
délka mostu		57,21 m		počet otvorů		3		počet kolejí na mostě		1		elektrizace: ano			
Objednatel:				SZDC, s.o., OŘ Ostrava				rychlost na mostě / rychlost traťová [km/h]: 80/80				Traťová třída zatížení s přidruženou rychlostí D4 - 80			
návrh hodnocení stavebního stavu			3/2		Vedoucí EČMO			Ing. Luboš Dejmek			Rok podrobné prohlídky			2018

TU	<b>2521</b>	Český Těšín (mimo) - Ostrava-Kunčice (mimo)	Evd. km	<b>5,754</b>
----	-------------	---	---------	--------------

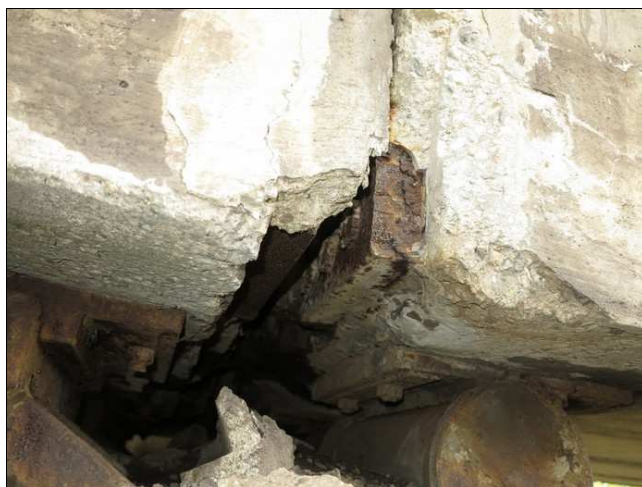
**Nad P 01 vlevo, za ložisky je beton u dolní hrany odpadlý, v tomto místě jsou odkryté roznášecí desky kotev předpínací výztuže, silně korodují** (viz foto č. 1).

Foto č. 1 - K 01 odkryté kotvy nad P 01 vlevo.

- **Degradace betonu okolo kotev příčných předpínacích tyčí.**
- **Degradace betonu nad P 01 - odkryté kotvy.**
- Slabé krytí výztuže římsových nosníků a konzol.
- Silné průsaky a propad šterku v závěru nad P 01.
- Nepravidelné trhliny se silnými průsaky v konzolách.

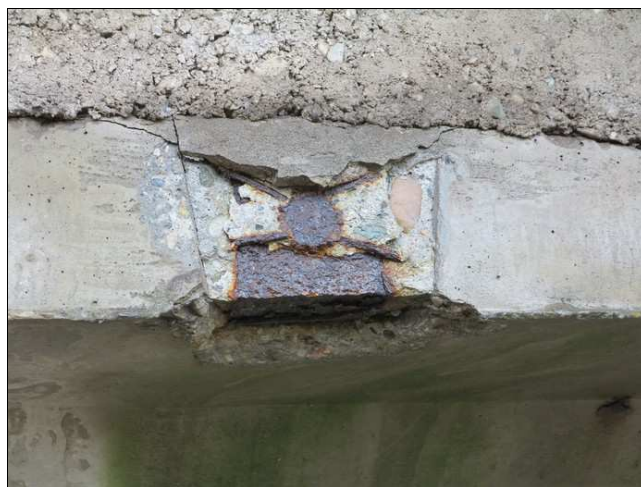
**Vpravo z líce beton okolo kotev příčné předpínací výztuže silně degraduje, místy se vzdouvá a odpadá. Kotvy korodují, jsou oslabené důlkovou korozí do hl. až 3 mm, místy narůstá plátková koroze o tl. 5 - 8 mm** (viz foto č. 2).

Foto č. 2 - K 01 degradace betonu a koroze příčných předpínacích tyčí.

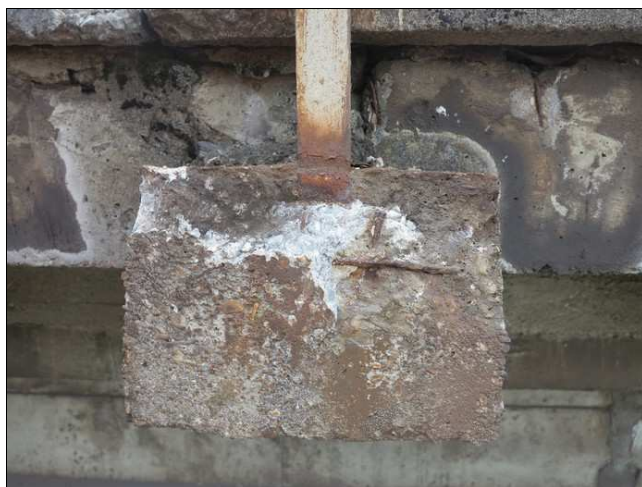
- **Konzole**
  - **Vlevo:** konzole jsou nepravidelně popraskané s průsaky a výluhy. Beton konzol místy degraduje až na ocelovou výztuž, ta silně koroduje, místy beton může odpadnout na komunikaci pod objektem. Konzole č. 3 a 9 má horní hranu odpadlou až ke sloupku zábradlí (viz foto č. 3).
  - **Vpravo:** konzole jsou nepravidelně popraskané s průsaky a výluhy (viz foto č. 4). Beton konzol místy degraduje až na ocelovou výztuž, ta silně koroduje. Konzole č. 7 je podélná trhlina rozevřená až 1 mm.
- **Ložiska:** Na P 01 jsou ložiska cca z 1/2 zasypaná, korodují. Na P 02 ložiska povrchově korodují.
- **Chování konstrukce při průjezdu vlaku:** klidné.

Foto č. 3 - K 02 degradace betonu konzole č. 3 vlevo - nad komunikací.

- **Možnost pádu kusů betonu od kotev a konzol na komunikaci pod objektem!**
- **Degradace betonu okolo kotev příčných předpínacích tyčí.**
- **Degradace betonu nad P 01 - odkryté kotvy.**
- **Degradace betonu krytů žlabů vlevo - nad komunikací!**
- Silné průsaky a propad šterku v závěru nad P 01.
- Slabé krytí výztuže římsových nosníků a konzol.
- Nepravidelné trhliny se silnými průsaky v konzolách.

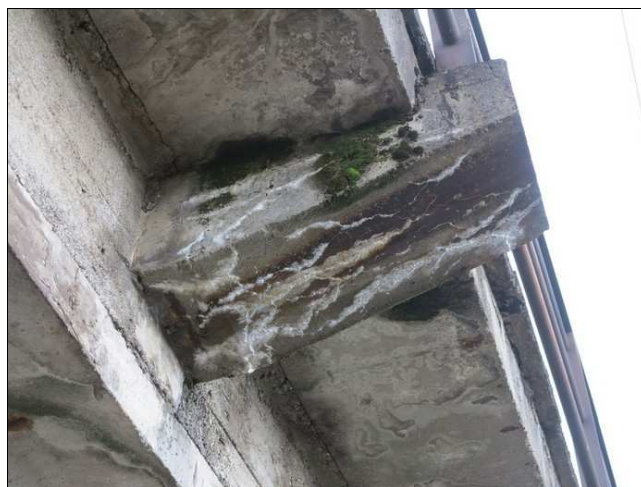
Foto č. 4 - K 02 nepravidelné trhliny s průsaky a výluhy konzole vpravo.

- **Vpravo:** konzole jsou nepravidelně popraskané s průsaky a výluhy (viz foto č. 4).  
Beton konzol místy degraduje až na ocelovou výztuž, ta silně koroduje.  
Konzole č. 1 má na horní ploše podélnou trhlinu rozevřenou až 1,0 mm.

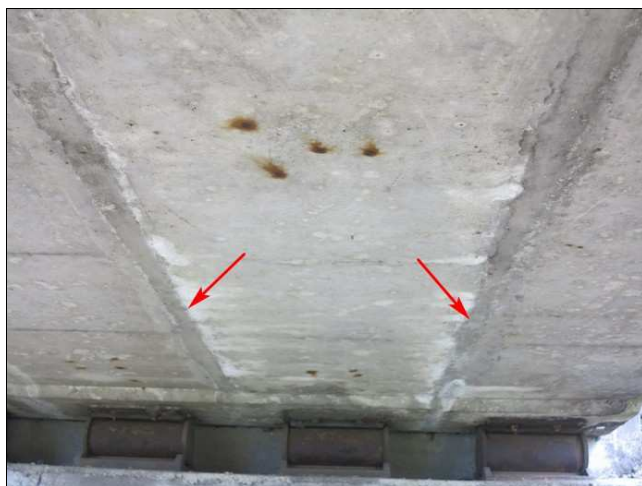
- **Konstrukce:** horní příruby z vnější strany mají slabé krytí, jsou zde korozní výluhy po celé délce nosníku.  
Z podhledu jsou v podélných spárách nad O 02 patrné stopy po výluzích (viz foto č. 5).  
Místy je z podhledu nedostatečné krytí výztuže.  
Vlevo a vpravo z líce se v horních a dolních přírubách prorysovávají kotvy příčných předpínacích tyčí, vlevo je 1x beton odpadlý a kotva odhalená a koroduje, vpravo na 3 místech.  
Vlevo na konci v kotevní oblasti je svislá a podélná trhlina v horní části, rozevřená max. 0,5 mm (viz foto č. 6).  
Dobetonávka mezi nosníkem a římsovým nosníkem povrchově degraduje, místy je nedostatečné krytí výztuže.  
V místě upevnění chodníkových konzol jsou silné průsaky.

Foto č. 5 - K 03 průsaky s výluhy v podélné spáře u O 02 vpravo.

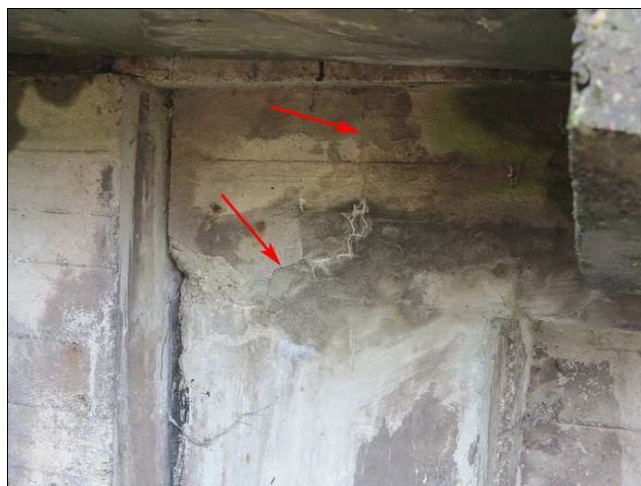
Foto č. 6 - K 02 svislá a podélná trhlina z líce konstrukce vlevo nad O 02.

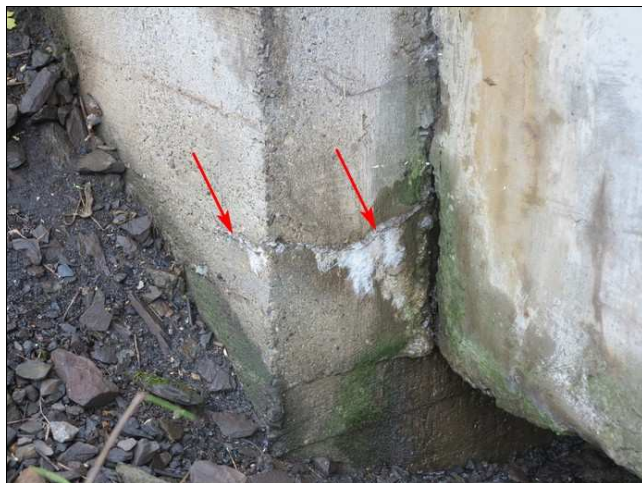
- Opěra: je částečně zasypaná. Beton opěry je zavlhlý, místy povrchově degraduje, zejména vpravo.  
Na úložné ploše se drží nečistoty a vlhkost.  
Obetonování ložisek je popraskané, rozvolněné a odpadlé.
- Úložný práh: nevyznačen.
- Závěrná zeď: viditelná část zdi povrchově degraduje.  
Vpravo u hrany je vodorovná trhлина s průsakem a výluhem, přechází do líce závěrné zdi (viz foto č. 7).

Foto č. 7 - O 01, trhлина závěrné zdi vpravo u hrany.

- Rozvolněné a odpadlé obetonování ložisek.
- Degradace betonu, slabé krytí a průsaky římsových nosníku nad křídly.
- Trhlina v závěrné zdi vpravo.

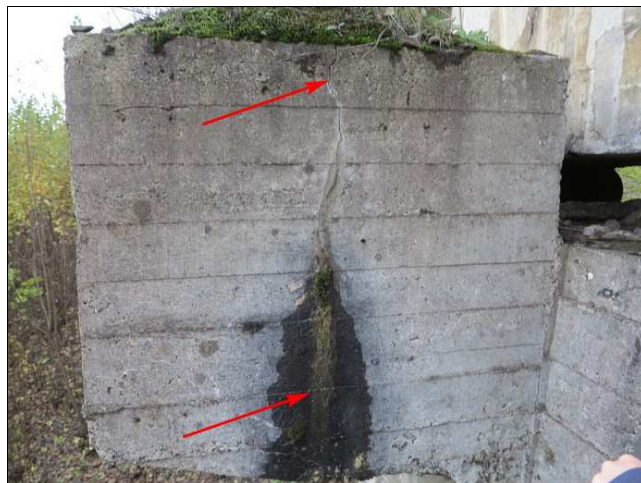
- Dřík: horní části pilíře je znečištěná a zanesená prachem, propadávajícím štěrkem a odpadlým betonem.  
Horní plocha je zavlhlá od průsaku v podélném závěru konstrukcí.  
Beton dříku povrchově degraduje do hl. max. 30 mm, místy je špatně zhutněný.  
Vlevo z líce horní hrana odštípnutá v délce 0,70 m, do hl. až 50 mm, v tomto místě odkrytý prut výztuže.  
Obetonování ložisek je popraskané.
- Konzola sloupu TV: směrem do otvoru č. 2 je svislá trhлина rozevřená až 1,00 mm, v dolní části se silným průsakem (viz foto č. 8).  
Dolní hrana směrem do 2. otvoru degraduje a je odpadlá až na výztuž, v tomto místě jsou silné průsaky. Z pohledu je nedostatečné krytí výztuže.  
Konzola je ze všech stran nepravidelně, převážně svisle popraskaná s průsaky a výluhy.

Foto č. 8 - P 01, svislá trhлина s průsakem konzole směrem do 2. otvoru-

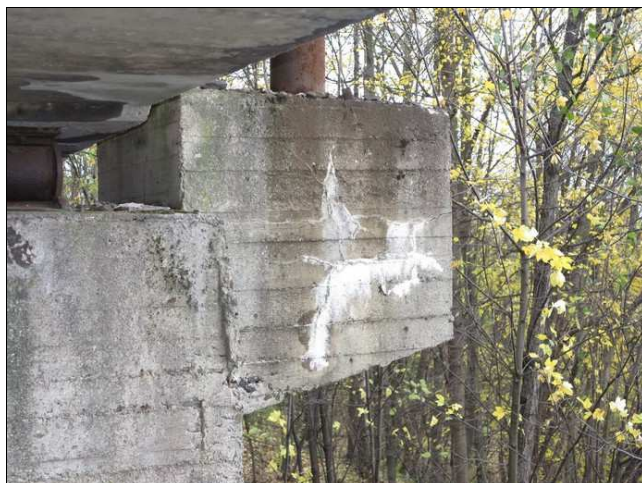
- Dřík: horní části pilíře je znečištěná a zanesená prachem. Horní plocha je zavlhlá od průsaku v podélném závěru konstrukcí. Beton dříku povrchově degraduje do hl. max. 30 mm, místy je beton špatně zhutněný (jen v otvoru č. 2, v otvoru č. 3 v dobrém stavu).
- Konzola sloupu TV: ze všech stran je beton nepravidelně popraskaný se silnými průsaky a výluhy (viz foto č. 9). Z pohledu je nedostatečné krytí výztuže.

Foto č. 9 - P 02, nepravdivé trhliny s průsaky v konzole sloupu trakčního vedení.

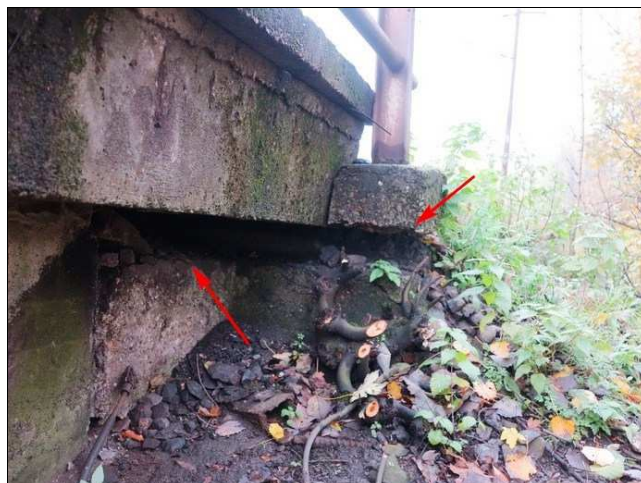
- Křídlo je zavlhlé od průsaků pod konzolou.  
**Poslední blok křídla je sesedlý.**
- **Římsový nosník je vlivem sesedlé spodní stavby křídla částečně ve vzduchu, je zde mezera téměř 100 mm.**  
**Konzola pod posledním sloupkem je odtržená, prasklá, betonová patka visí na sloupku zábradlí - (viz foto č. 10).**  
Beton povrchově degraduje, místy je nedostatečné krytí výztuže.
- Svahový kužel je částečně vysekaný.

Foto č. 10 - O 02, sesedlý poslední kus křídla vpravo, odtržená patka a římsový nosník bez podpory.

- Sesedlý kus křídla vpravo - nedosedající římsový nosník a odtržená patka zábradlí.
- Degradace betonu spodní stavby.
