ZÁPIS O MIMOŘÁDNÉ PROHLÍDCE

trvalého mostního objektu provedený v souladu s předpisem SŽDC S 5 část čtvrtá, kapitola V, provedené
dne 1.10.2018.

Stávající trvalý železniční most o pěti otvorech v ekm 5,872 elektrifikované, dvoukolejné trati Český Těšín - Ostrava – Kunčice (TÚ 2521), v širé trati, v definičním úseku Chotěbuz – Albrechtice u Českého Těšína (DÚ 2A), převádějící 1 traťovou kolej č. 2 (vlastníkem je SŽDC, s.o.).

Část stavby: **ŽB konstrukce K01 + K02 + K03 + K04 + K05 z dodatečně předpjatého betonu**

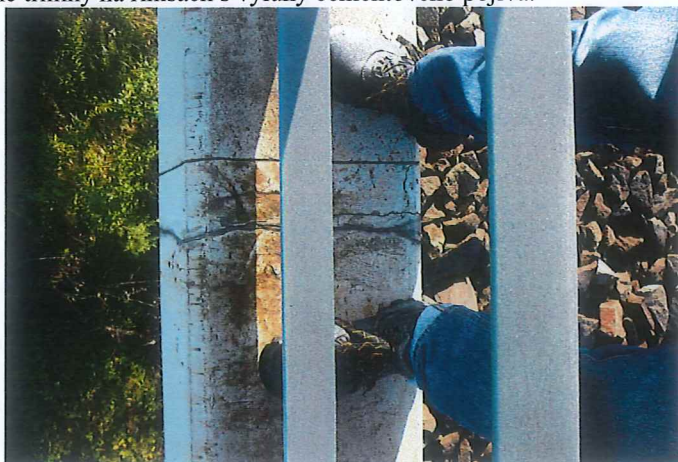
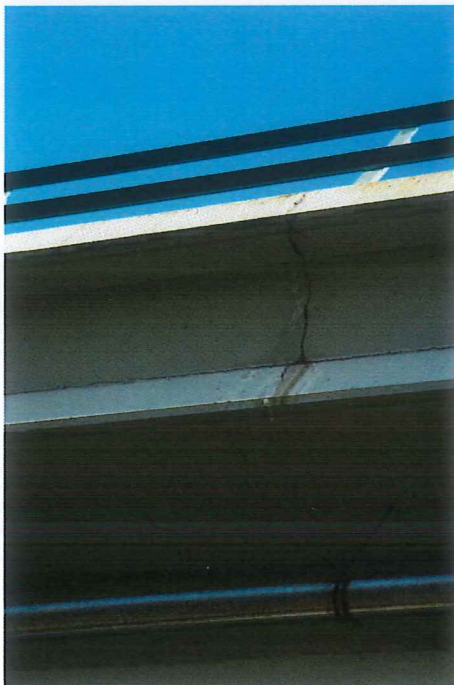
V železobetonových římsách spřažené desky jsou na celou výšku říms příčné trhliny, které ne vždy kopírují příčné spáry vytvořené konstrukčně pro eliminaci spolupůsobení spřažené desky (viz foto). Tyto trhliny jsou s výskytem výluhů cementového pojiva.

Příčné trhliny na římsách s výluhy cementového pojiva:

- 1) V rámci dohlédací činnosti (podrobná prohlídka do 11/2018) zadáno provést podrobné zmapování a evidenci trhlin na jednotlivých nosných konstrukcích K01, K02, K03, K04 a K05 – na předpjatých nosnících (podélné mezi jednotlivými předpjatými nosníky), na římsách spřažené ŽB desky (příčné trhliny).
- 2) Provéřit neporušenost systému vodotěsné izolace rubu říms a následně provést v nezbytném rozsahu opravu zamezující pronikání srážkové vody do příčných trhlin v římsách.
- 3) Provést podrobnější posouzení, diagnostiku nosných konstrukcí mostu externí firmou za účelem objasnění příčin vzniku, rozvoje podélných a příčných trhlin.

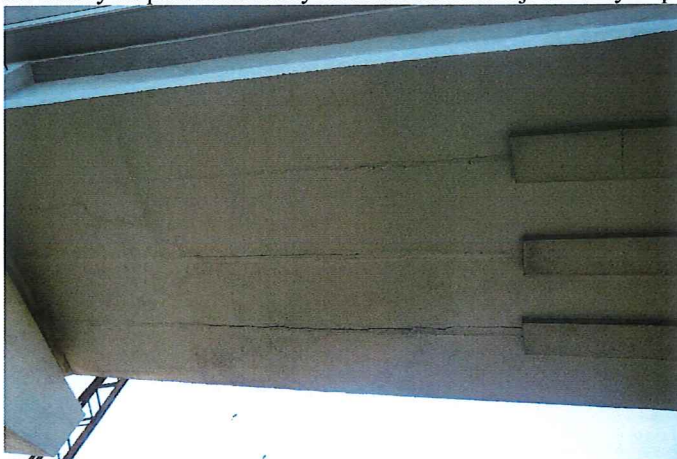
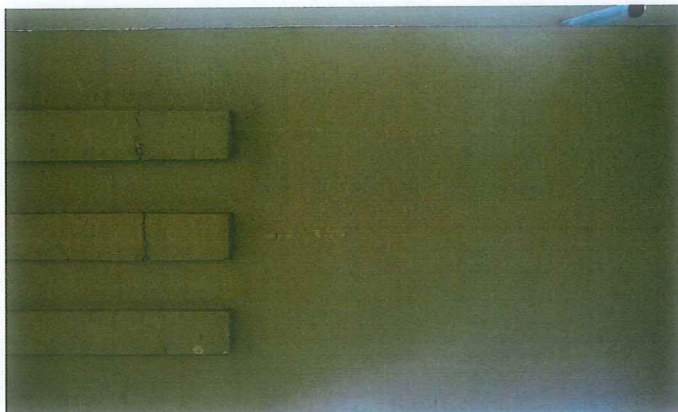
K01 – nosná konstrukce (prostý nosník) o rozpětí 30,0m, tvořená čtyřmi příčně sepnutými dodatečně předepnutými nosníky tvaru „I“ (podélné dilatační spáry mezi horními a spodními přírubami jednotlivých nosníků probetonovány – na spodních přírubách výskyt trhlin po celé délce spáry). Na horních plochách nosníků nasazena spřažená železobetonová deska s římsami tvořící vanu šterkového lože. Šířka NK 6,30m (mezi líci říms), 3,99m (mezi líci vnějších předepnutých nosníků), konstrukční výška nosníků 2,00m (archivní PD), z roku 1962, konstrukce nosníků byla navržena na zatěžovací vlak A dle ČSN 73 6202 z roku 1953. V roce 2009 provedena rekonstrukce mostu – nosníky ponechány, zesílení nosné konstrukcí pomocí předpětí volnými předpínacími kabely + zřízení spřažené železobetonové desky s římsami. Zesílení provedeno pro zatěžovací model LM71 se součinitelem = 1,21 a pro zatížení SW/2 dle ČSN EN 1991-2. Zatížitelnost mostu po rekonstrukci byla stanovena $Z_{UIC} = 1,83$ (dolní okraj předpjatých nosníků, uprostřed pole). Uložení jednotlivých nosníků na ložiska – pod každým nosníkem ložisko pevné ocelové vahadlové a ložisko pohyblivé dvouválcové.

Podélné trhliny na podhledu nosných konstrukcí mezi jednotlivými příčně sepnutými nosníky:
