Protokol o podrobné prohlídce

mostního objektu provedené dle Vyhlášky MD č. 177/95 Sb.,
a předpisu SŽDC S5 Správa mostních objektů

TU 2561	Ostrava-Kunčice (mimo) - Polanka nad Odrou (mimo)	Evd. km 31,963
----------------	---	-----------------------

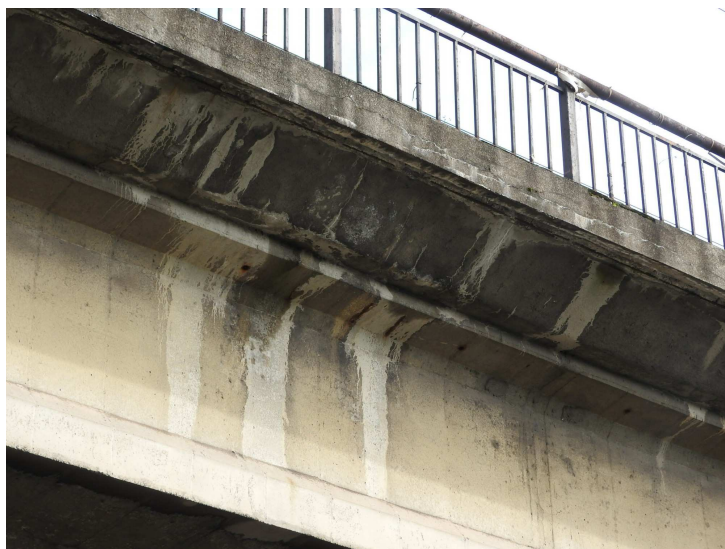
**Foto č. 1****Konstrukce K 01 - zleva**

- Nosníky jsou pokryté trhlinami šířky do cca 0,3 mm, s výluhy pojiva.
- Na dolní hraně krajního nosníku jsou vrypy a degradovaný beton do hloubky až 20,0 mm, v těchto místech je obnažená korodující výztuž.
- Na horní části místy prostupuje v podhledu nedostatečně krytá korodující výztuž
- Římsa je pokrytá trhlinami šířky do 1,0 mm, v podhledu prosakuje voda s výluhy pojiva jak z římsy, tak i ze spáry mezi římsou a nosníkem. Místy je omítka opadaná, na horní ploše vydutá a u dilatačních spár s opěrami je degradovaný beton do hloubky až 20,0 mm. V podhledu (u okapničky) je po celé délce římsy degradovaný beton a obnažená korodující výztuž.
- Pod římsou jsou stopy po průsacích s výluhy pojiva, nad O 01 vlevo voda stéká po opěře. (viz foto č. 1)

III. Návrh hodnocení stavebního stavu jednotlivých částí**Hodnocení nosných konstrukcí:****Konstrukce K 01 - hodnocení stupněm 2****z těchto důvodů:**

- Stopy po průsacích vody a výluhy pojiva
- Obnažená korodující výztuž
- Stav říms

Degradovaný a vydrolený beton,
trhliny, výluhy pojiva a obnažená
korodující výztuž.

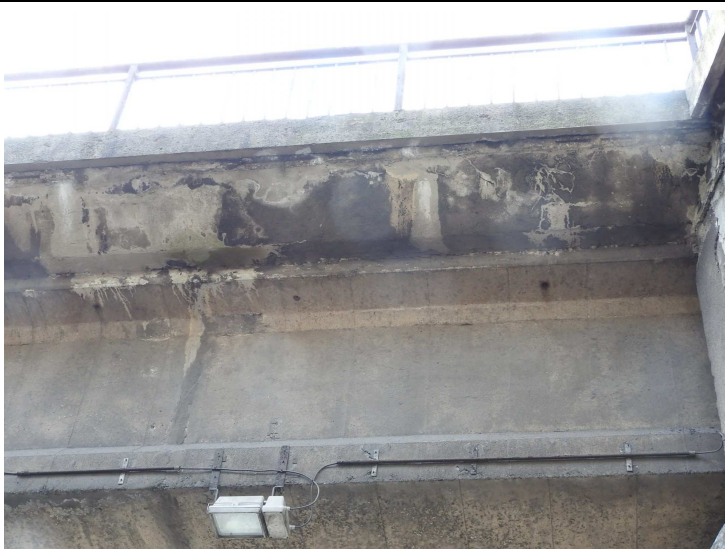
**Foto č. 2****Konstrukce K 02 - zprava**

- Nosníky jsou pokryté trhlinkami šířky do 1,0 mm s výluhy pojiva.
- Na dolní hraně krajního nosníku jsou vrypy a degradovaný beton do hloubky až 20,0 mm, v těchto místech prostupuje korodující výztuž.
- Na horních přírubách místy prostupuje v podhledu obnažená nedostatečně krytá korodující výztuž.
- Římsa je pokrytá trhlinami šířky do 1,0 mm, v podhledu prosakuje voda s výluhy pojiva. Místy je omítka opadaná a na horní ploše vydutá. V podhledu (u okapničky) je téměř po celé délce římsy degradovaný beton a obnažená korodující výztuž. (viz foto č. 2)

Konstrukce K 02 - hodnocení stupněm 2**z těchto důvodů:**

- Stopy po průsacích vody a výluhy pojiva
- Obnažená korodující výztuž
- Stav říms

Degradovaný a vydrolený beton,
trhliny, výluhy pojiva a obnažená
korodující výztuž.

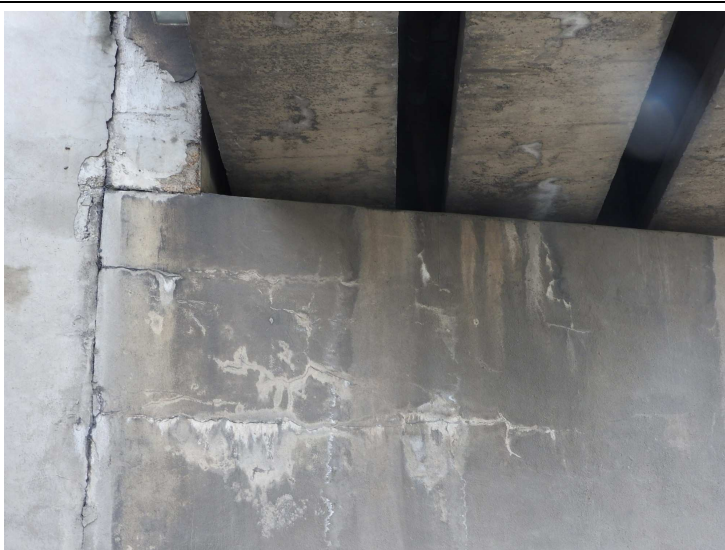
**Foto č. 3****Opěra O 01 - vpravo**

- V omítce vedou nepravidelné trhlinky se stopami po průsacích s výluhy pojiva. (viz foto č. 3)
- Vlevo stéká z úložného prahu po opěře voda.
- V pravé horní části vedou dvě výraznější vodorovné trhliny s výluhy pojiva o šířce 1 mm.
- U dilatační spáry s opěrnou zdí vedou trhlinky do 1 mm, v horní části opadává omítka, okolí spáry je mokré.
- Na levém boku vede u rohu opěry ve střední části svislá trhlina šířky až 1,2 mm, délky 1650 mm.
- Na rohu levé plentovací zdi je pod římsou omítka vydutá a na ploše cca 0,50m² opadaná. Po celé délce zdi vedou v pracovních spárách 2 vodorovné trhliny šířky do 1,0 mm, v okolí horní trhliny je degradovaný beton do hloubky až 20 mm.

Trhliny a výluhy pojiva
