Modernizace trati Brno – Přerov, 2. stavba, Blažovice – Vyškov

Závěrečná zpráva nezávislého expertního posouzení projektové dokumentace mostních objektů a poradenské a konzultační činnosti během projektové přípravy.

3.1 SO 25-20-02 t.ú. Holubice - Rousínov, železniční most v km 31,250

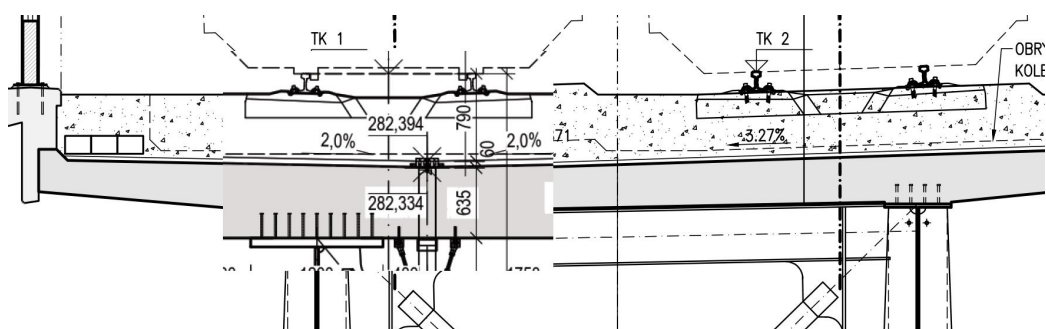
Za nesmyslně masivní považujeme železobetonovou desku mostovky. Na obdobných konstrukcích se běžně pohybuje okolo 400 mm, zde je 670 mm mnohem více, než by bylo zapotřebí. TI. desky, ve srovnání s jinými obdobnými mosty, je zde značně předimenzovaná, doplnit příslušné posudky do SV vysvětlující potřebu těchto dimenzí – na délce mostu je to závažný objem. Pro porovnání dimenzí přikládáme obrázek obdobného mostu, který byl optimálně dimenzován a do kterého vkládáme výstřižek části průřezu předloženého mostu ve stejném měřítku – obojí je nadpodporový řez:

Obr. 1 Příčný řez – porovnání dimenzí železobetonové desky s jiným obdobným mostem.

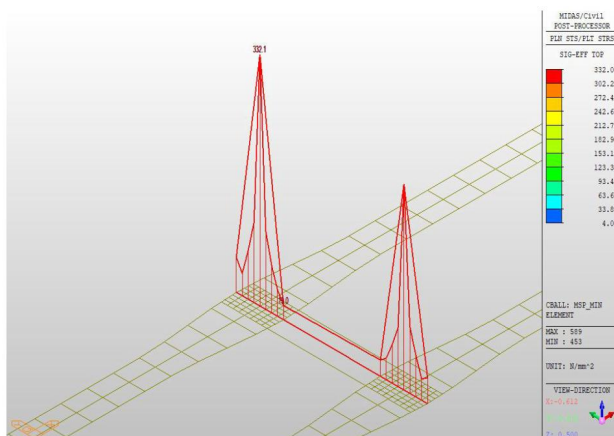
Obrázek 11. – je posuzováno nesmyslné virtuální napětí – chyba modelu, předimenzovaný návrh, je třeba si uvědomit, že singularity v modelech mají svá pravidla, jak s nimi zacházet a především v jejich místech model upravit, nebo neposuzovat (viz učivo z 3. a 4. ročníku stavební fakulty):

Obr. 4 Chybný model a extrémní napětí (vnitřních sil).

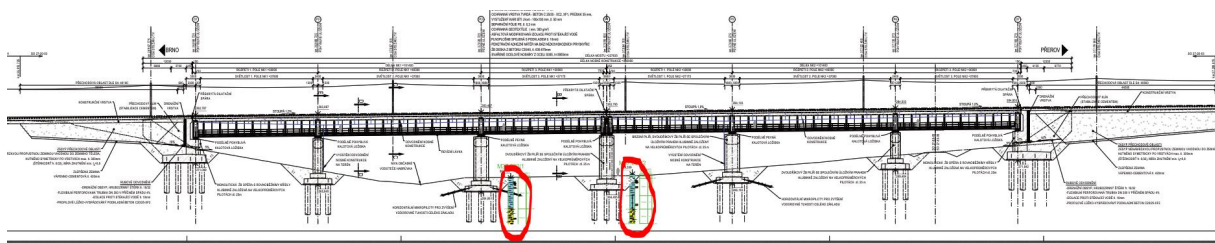
V dokumentaci nejsou zakresleny skutečné délky pilot – je uvedeno, že mají délku 25 m. Do podélného řezu se nevešly IG vrtý – jsou oříznuté dolním krajem výkresu. Na 7 základů mostu na délce přes 100 m jsou provedeny 2 velmi krátké vrtý a to pouze uprostřed:

Obr. 5 Znázornění chybného rozsahu IG průzkumu – podélný řez z PD

Z tohoto pohledu je tedy průřez podle platných technických ČSN P 73 1005, ČSN EN 1997-2 nedostatečný. Počet sond je také nedostatečný. V rámci SO mostu nebyly doloženy parametry, které by umožnily výpočet interakce kolej/most. Je třeba doložit spolu s výpočtem podpěr tuhosti spodní stavby k opětovnému posouzení.

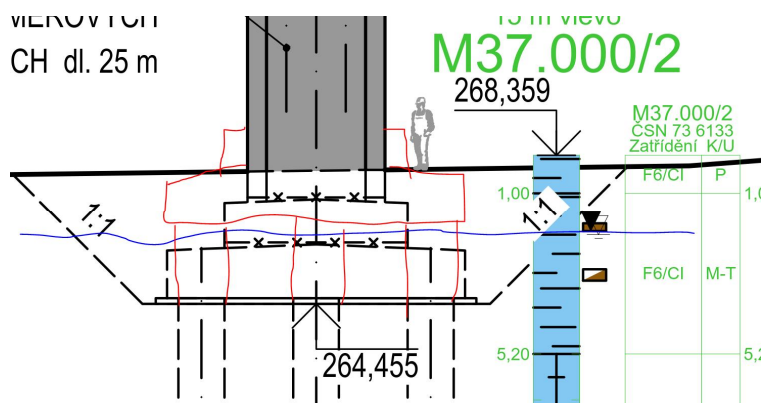
V podélném řezu není zakreslen průběh HPV. Přitom u pilířů P3 a P4 je HPV zakreslena lokálně přímo u výkopu HPV. Jsou-li údaje pravdivé, je navržené řešení nerealizovatelné. Navrhujeme přepracovat založení takto:

Obr. 6 Zbytečný návrh založení pod HPV – červeně návrh na úpravu, v návrhu chybělo pažení

Vzhledem k naprosto nedostatečnému IG průřezu, viz výše, nelze říci, u kterých všech pilířů a případně opěr je tento problém reálně projektantem opomenut, ale lze odhadnout, že u čtyřech pilířů téměř jistě a je i možné, že všude.

Horní líc dolní patky je možno obložit kamenem, nebo nechat – záleží na prostředí okolo apod. V rozpočtu je třeba uvažovat s výsypem dna lomovým kamenem a po odčerpání vztlínající vody provedení podkladního betonu po celém dně výkopu, pak teprve realizovat spodní stavbu. Nebo je možné návrh realizovat v pažené stavební jámě – což by ale bylo neopodstatněné prodražení stavby.

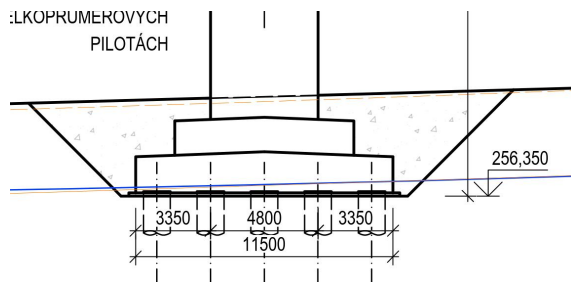
Hloubku založení považujeme za zbytečně velkou, u pilířů P2, P3 a P4, u P4 je pak spára pod HPV. Pokud je pažení kotveno, měly by být kotvy znázorněny.

V některých případech chybí pažení stavební jámy (je potřeba z důvodu HPV):

Obr. 7 Chybějící pažení stavební jámy v přítomnosti HPV

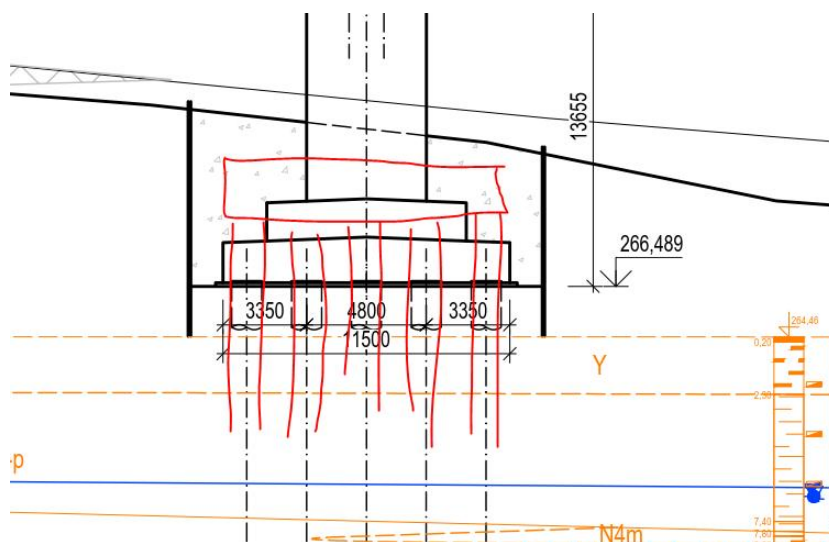
V některých případech je navrženo pažení jámy, ale není potřeba, stačí například o cca 5 metrů (odhad) zvednout základovou spáru výše:

Obr. 8 Přebyvajcí pažení stavební jámy a chybná volba hloubky založení – prodražuje stavbu

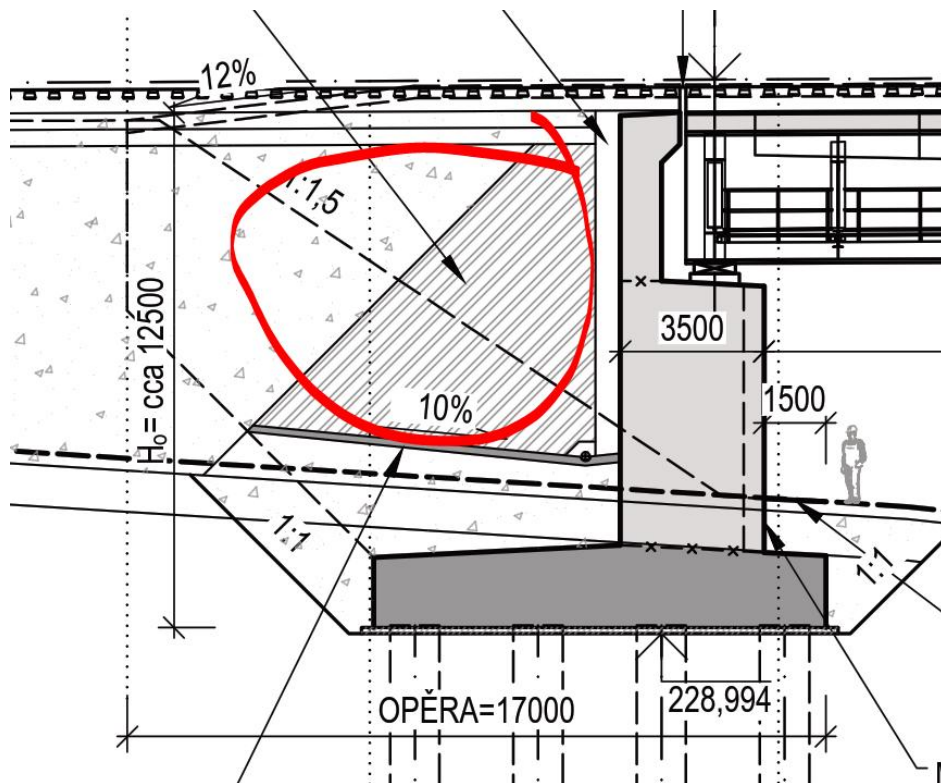
Spodní stavba se jeví navržená přiměřeně proporcím mostu a způsobu založení. Naše připomínky byly zapracovány. Na jednání prosíme vysvětlit tvar zásypu rubu opěry – viz obrázek níže.
