Projekt: „ŽST Strážnice“			Číslo projektu: 2020/12		VP (HIP): Ing. Blahuta Ph.D.	
			Stupeň:			
KÚ: Jihomoravský kraj	ORP: Veselí nad Moravou		Datum: 12/2020			
Obsah: „Dendrologický průzkum v okolí železniční stanice Strážnice“			Archiv:			
			Formát:			
			Měřítko:			
			Část:		Příloha:	
					-

Název:	ŽST Strážnice
Stavební objekt:	Dendrologický průzkum v okolí železniční stanice Strážnice
Kraj:	Jihomoravský
Katastrální území:	Strážnice na Moravě
Obec:	Strážnice

„Dendrologický průzkum v okolí železniční stanice Strážnice“; řeší dendrologický průzkum vybrané lokality.

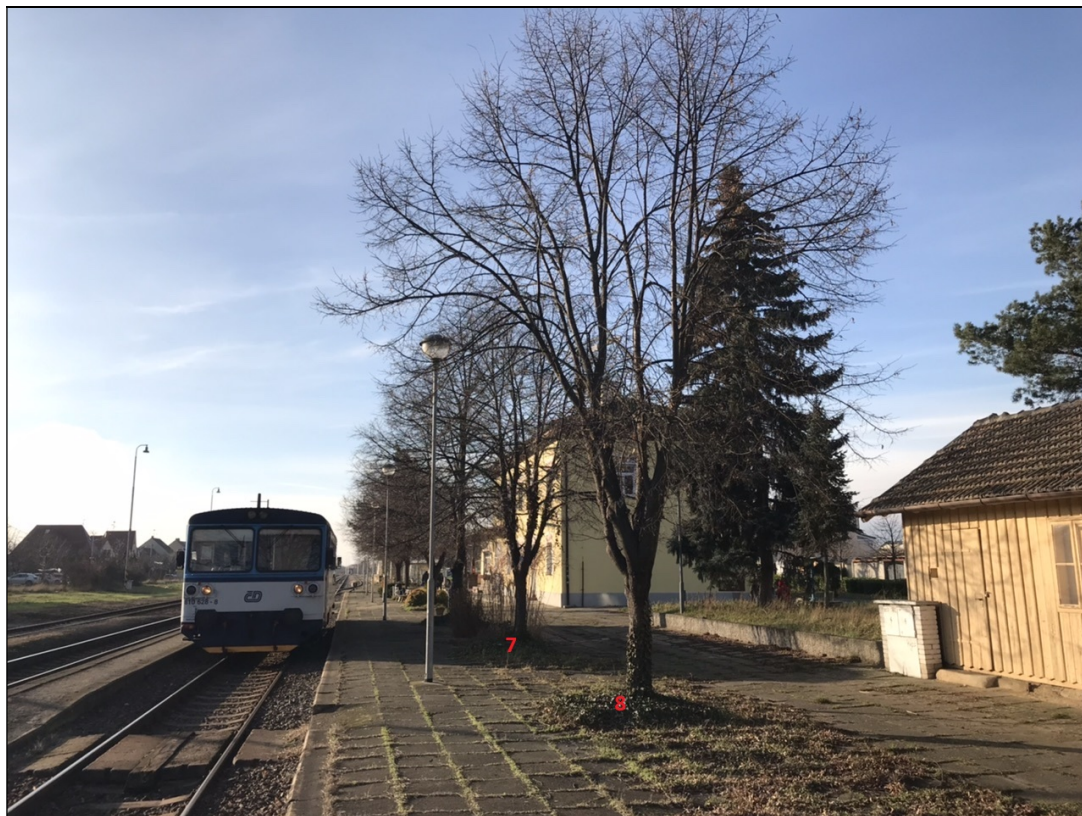
Obrázek č. 2: Pohled na lípu s poř. č. 8 a 7

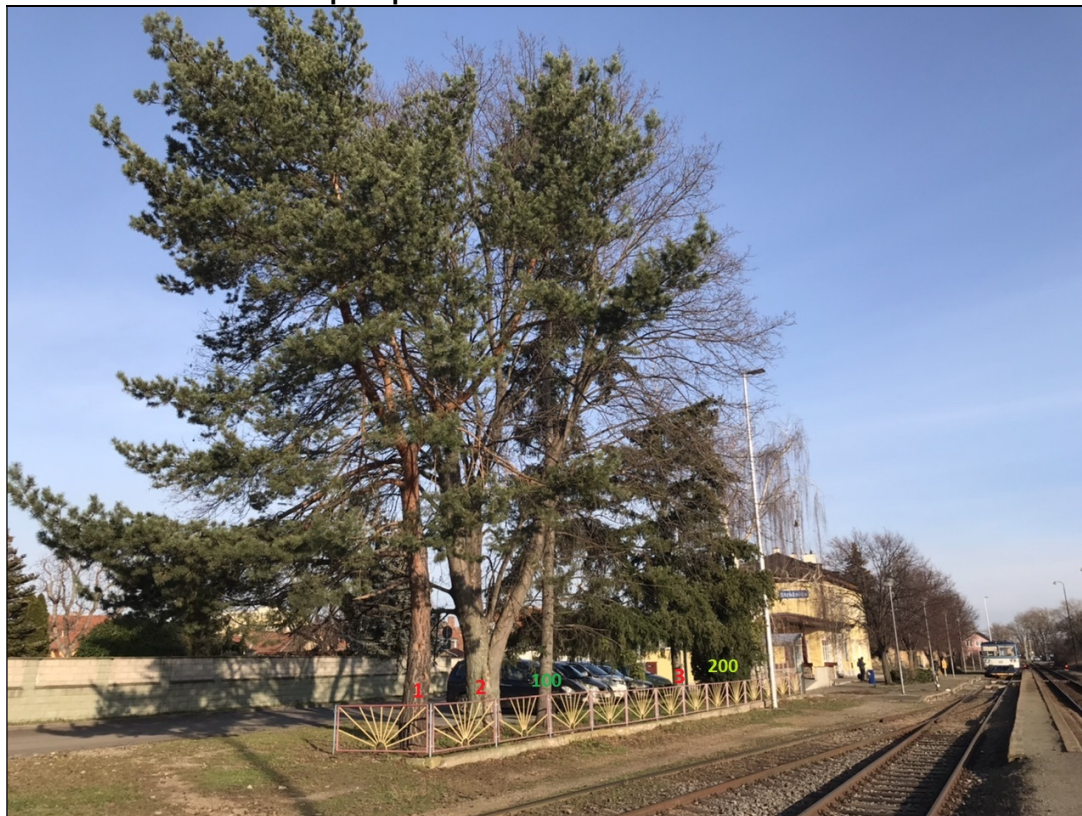
Obrázek č. 3: Pohled na skupinu dřevin na pozemku č. 3122/30

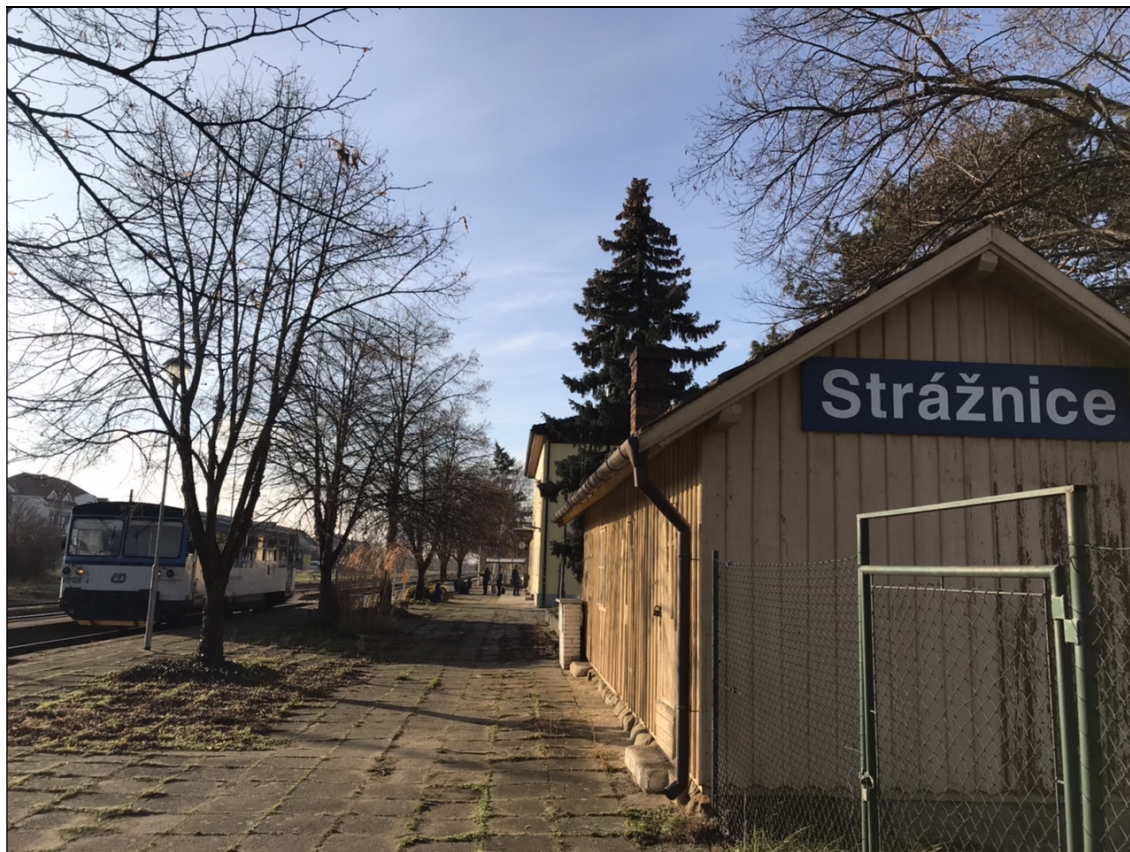
Obrázek č. 4: Pohled na trativod (stromy s poř. č. 102, 103 8, 7)

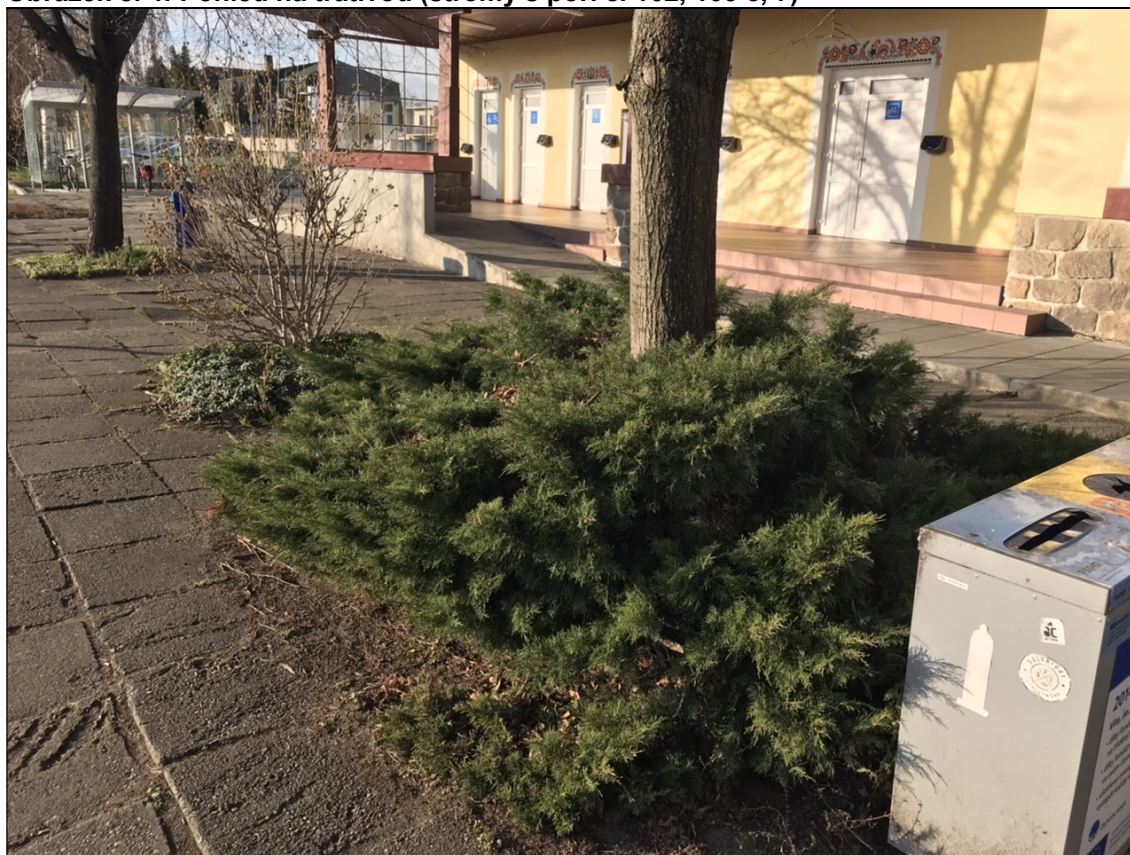
Obrázek č. 5: Pohled na porost s poř. č. 201 a 202 s lípou uprostřed (poř. č. 6)
