Název stavby/akce:	Rekonstrukce mostu v km 47,811 na trati Strakonice - Volary		Označení (S-kód):
			S632000181
			Označení zhotovitele:
			D20208
Název části:	Ekonomické hodnocení		Označení části: N.2.6
Název objektu:	-		Označení objektu/komplexu:
			-
Název přílohy:	-		Číslo přílohy:
Název dílčí části přílohy:	-		-
			Paré:
Kraj:	Katastrální území:	TUDU:	
Jihočeský	Račí [644625], Kubova Huť [644609]	0381,16	
Stupeň dokumentace:	Datum zpracování:	Formáty:	Měřítko:
DUSP	12/2022		-
<p>S-kód: S 6 3 2 0 0 0 1 8 1 - D U S P - N 2 6 X X - X X X X X X X X X X - X X - X - X X X - 0 0 1</p> <p>Stupeň dokumentace: Část: Objekt: Podobek: Příloha: Revize:</p>

HODNOCENÍ EKONOMICKÉ EFEKTIVNOSTI

REKONSTRUKCE MOSTU V KM 47,811 NA TRATI STRAKONICE-VOLARY

duben 2022, revize červen 2023

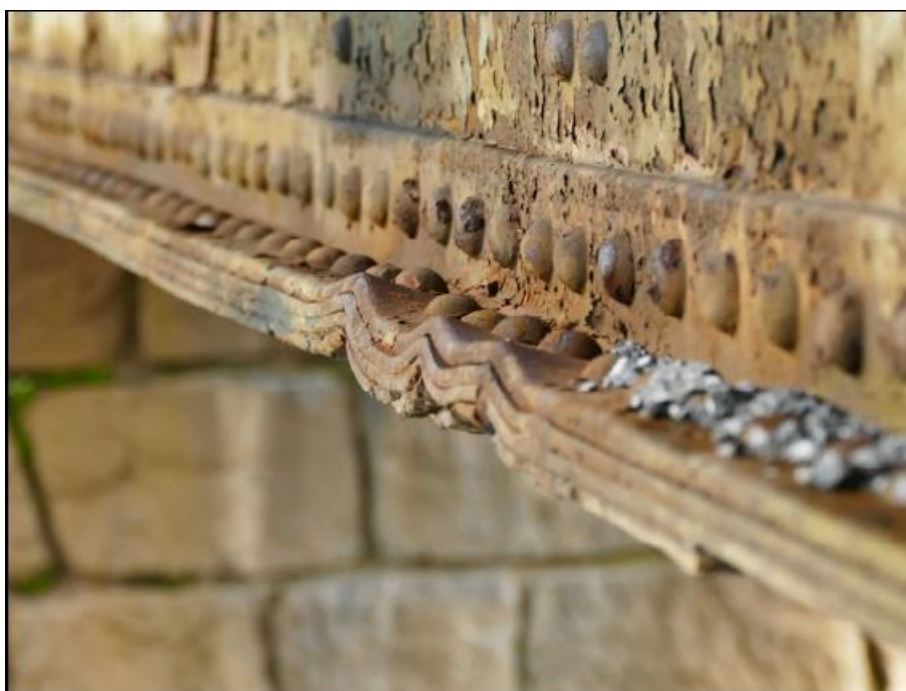
- Ve 3. poli je dolní pásnice hlavního nosníku na vnitřní hraně 2x tržená až po řadu nýtů (jeden nýt usmyknutý) na šířku až 40 mm a ohnutá (deformovaná) směrem vzhůru o 30 mm, dále deformace směrem nahoru o 30 mm (svazku pásnic vč. dolního krčního úhelníku) na vnější straně – zde množství vrypů na hraně pásnic, (viz obrázky č. 2, č. 3 a č.

Obrázek č. 2 K 01 – hlavní nosník vpravo, deformace pásnice směrem vzhůru

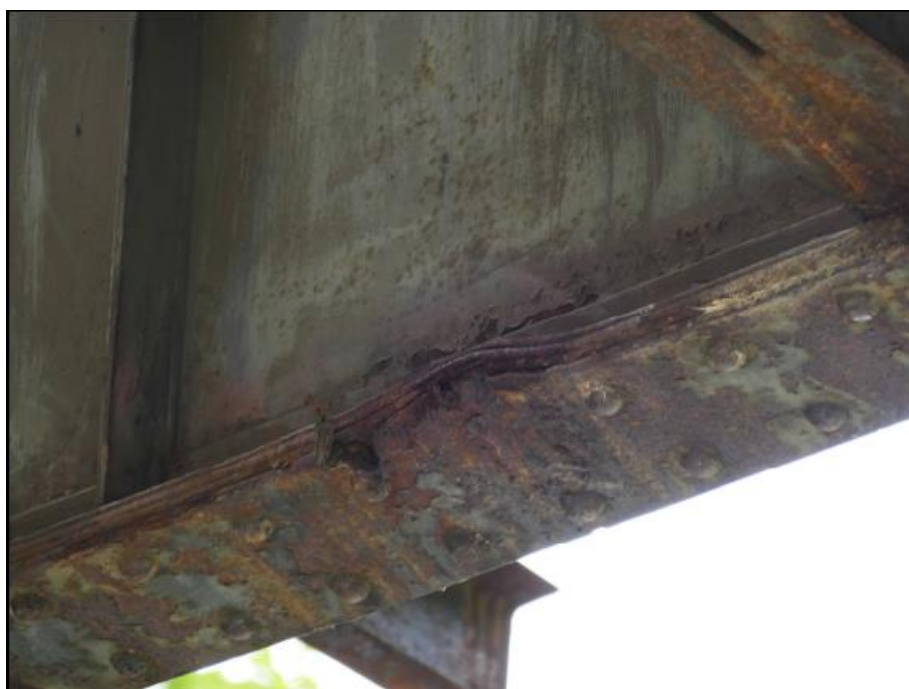
Obrázek č. 3 K 01 - hlavní nosník vpravo, dolní pásnice ve 3. poli, tržená pásnice.

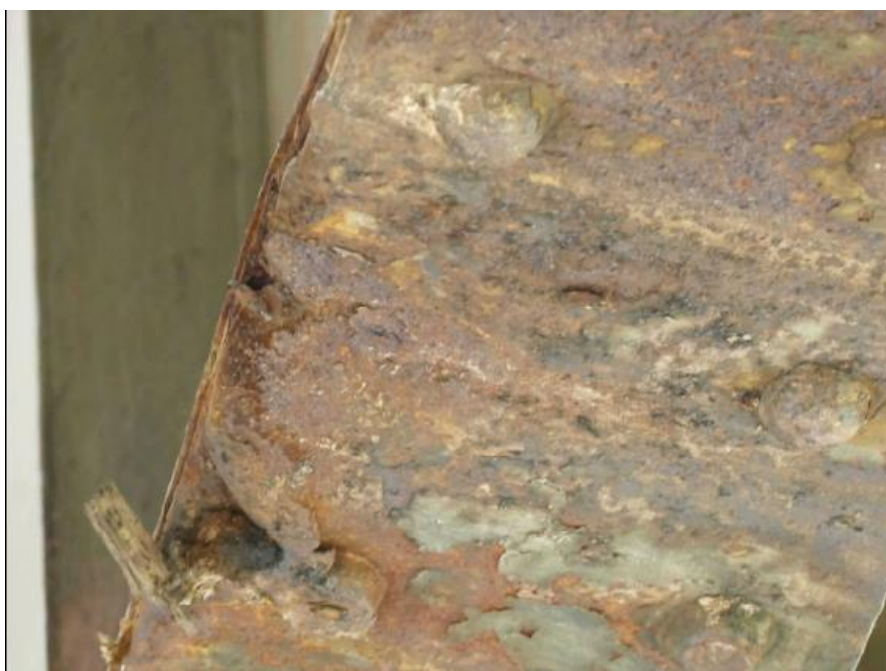
- U 5. příčnicku dolní pásnice (svazek pásnic) deformovaná i s krčním úhelníkem směrem nahoru až o 20 mm v délce 300 mm – zde množství vrypů na hraně pásnic (viz obrázek č. 4)
- V 5. poli a 3. poli v místě deformace na dolní pásnici 1 x utržená hlava nýtu
- Místy vrypy v dolní pásnici až 10 mm (viz obrázek č. 4)

Obrázek č. 4 K 01 – hlavní nosník vpravo, tržená pásnice, vrypy, usmyknutý nýt.

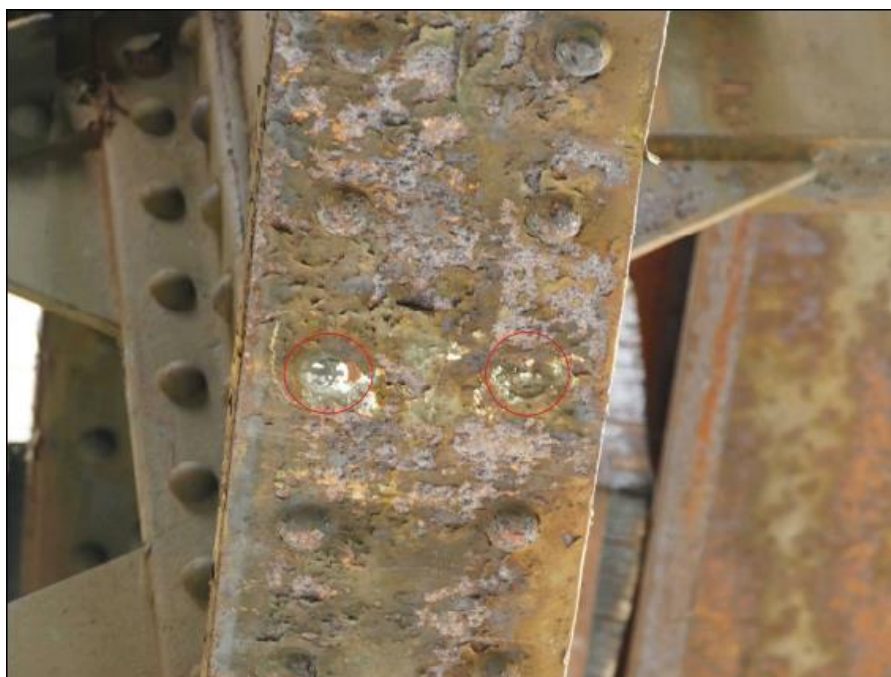
- V 5. poli dolní pásnice utržené 2 hlavy nýtů (viz obrázek č. 5)

Obrázek č. 5 K 01 – hlavní nosník vlevo, dolní pásnice v 5. poli, usmyknutý nýty.

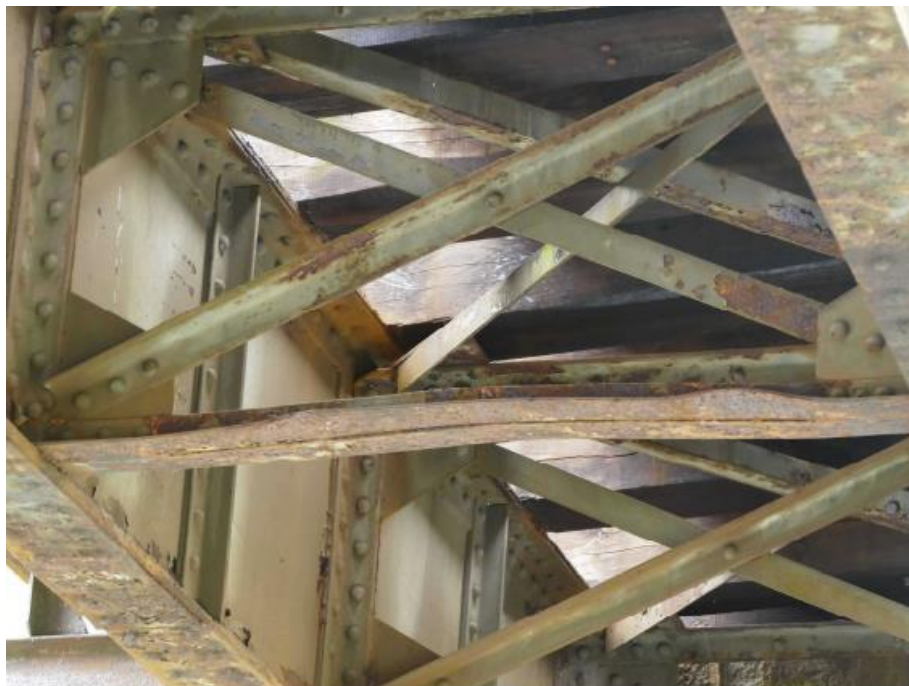
- Dolní úhelník 4. příčného ztužení deformace směrem vzhůru o 20 mm v délce 400 mm
- Dolní úhelník 5. příčného ztužení deformovaný v celé délce (viz obrázek č. 6)

Obrázek č. 6 K 01 - příčné ztužení č. 5, dolní úhelník deformace v celé délce

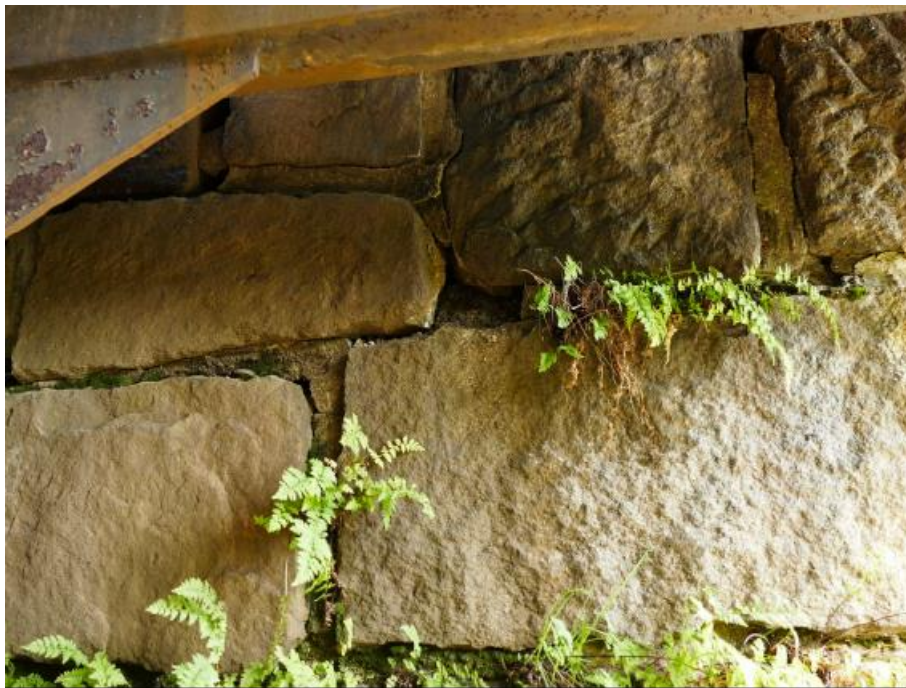
- Mírné průsaky vody (viz obrázek č. 7)
- Spárování zdiva místy popraskané a místy vypadané (viz obrázek č. 7)
- V krajích nárůst náletové vegetace (viz obrázek č. 7)

Obrázek č. 7 Opěra O 01 – závěrná zeď vlevo, vypadané spárování, mírné průsaky.
