Státní hranice Slovenská republika (Střelná) – Vsetín (mimo) – konverze

SO 06-22-03

Val. Polanka - Hor. Lideč, Úprava průjezdného průřezu lávky v zast. Lidečko ves

Technická zpráva

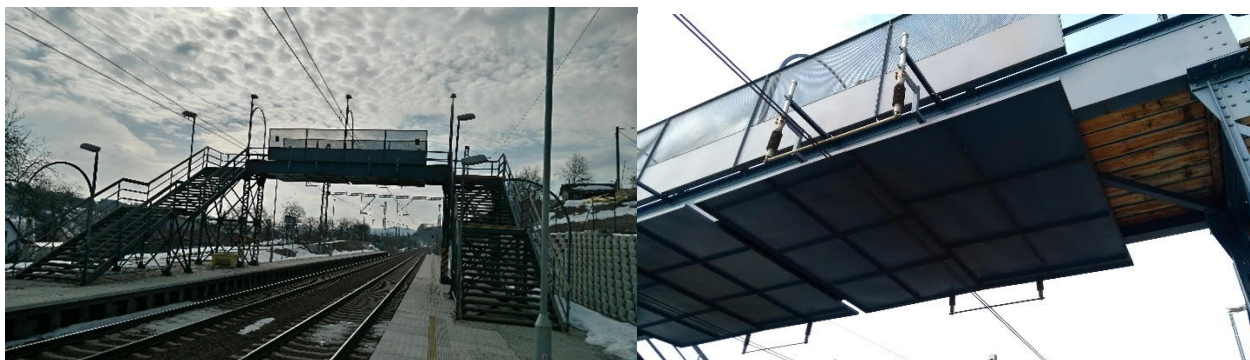
Lávka v km 21,440 – stávající stav

Lávka pro pěší slouží k mimoúrovňovému přechodu cestujících přes provozované koleje č. 1 a 2 trati Horní Lideč – Vsetín k nástupištím u uvedených kolejí. Konstrukce lávky je nýtovaná plnostěnná, rozpětí je 10,3 m, délka ocelové konstrukce lávky je 10,6 m. Ochranné plechy nad trolejemi u kolejí č. 1 a 2 jsou ve výši 5,568 m nad temenem kolejnice. Podlaha je ze smrkových fošen tl. 50 mm, které jsou pomocí vratových šroubů upevněny k příčnickům lávky.

vratových šroubů k úhelníkům 50x50x6 a je z hlediska nášlapu pevná. Zadní fošna stupně je upevněna pouze ke schodnicím na rozpětí 2,215 m a prohýbá se.

Protikorozní ochrana lávky – Protikorozní ochrana byla provedena na všech částech lávky v roce 2012 s použitím nátěrového systému ONS 15. V místech styčnickových plechů pod dřevěnými podlahami u nosné konstrukce a podpěr prostupuje koroze. U schodiště, v hůře dostupných místech v připojení schodišť k ocelovým podpěrám, není PKO provedena. Rekonstrukcí nástupišť v roce 2019 došlo k znepřístupnění podpěr překrytím zámkovou dlažbou a tím k znemožnění kontroly stavu PKO.

1. Demontáž lávky, bárek a schodišť.
2. Provedení kompletní obnovy protikorozní ochrany lávky.
3. Výměna smrkových fošen
5. Nadbetonování základů nad úroveň plochy nástupiště
6. Zpětné osazení lávky
