Rekonstrukce ŽST Slavkov u Brna

Hodnocení výpravní budovy

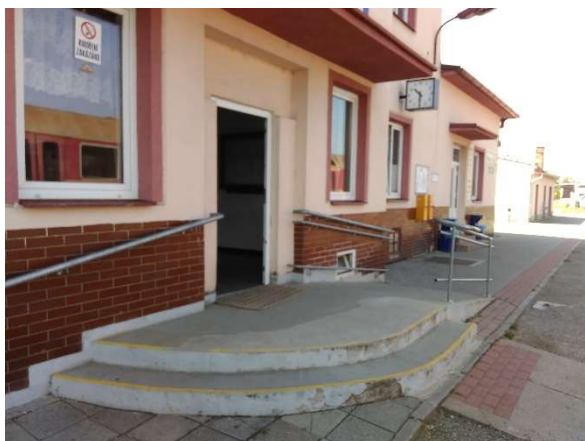
Budova pochází z r. 1933. Budova má střední třípodlažní část, na niž navazují z obou stran přízemní křídla. Střední část je podsklepena. Nosný systém objektu je stěnový, obvodové stěny jsou tvořeny původním cihelným zdivem bez dodatečného zateplení. Obvodové zdivo v soklové části nad terénem je vlhké a jeví známky degradace. Střecha střední části objektu je sedlová s krytinou z keramických tašek. Střecha na nižších křídlech je plochá, se živičnou krytinou. Před několika lety byl vybudovaný bezbariérový vstup do budovy - vstup do čekárny. Střešní krytina střední části je z pálených krytin resp. z části plechová. Střešní krytina nižších částí je lepenková. Střešní krytina jeví známky značného poškození. Klempířské prvky jsou v dožitém stavu. Vnitřní prostory jsou převážně v původním stavu, nebyly v minulosti nijak zásadně rekonstruovány, pouze byly prováděny nejnutnější opravy. Podlahové nášlapné vrstvy jsou tvořeny dle využití jednotlivých prostor vesměs z keramické dlažby nebo podlahového PVC. Okna a vstupní dveře jsou plastové s izolačním sklem.

Obrázek 3: Výpravní budova – vstup pro cestující, vpravo přístup na nástupiště

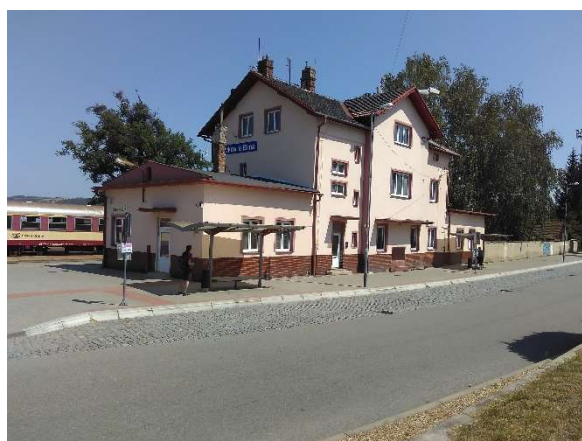
Obrázek 4: Výpravní budova – přestupní uzel IDS
